伊方発電所第2号機
原子炉容器入口管台内表面の微小な傷について

平成18年1月

四国電力株式会社

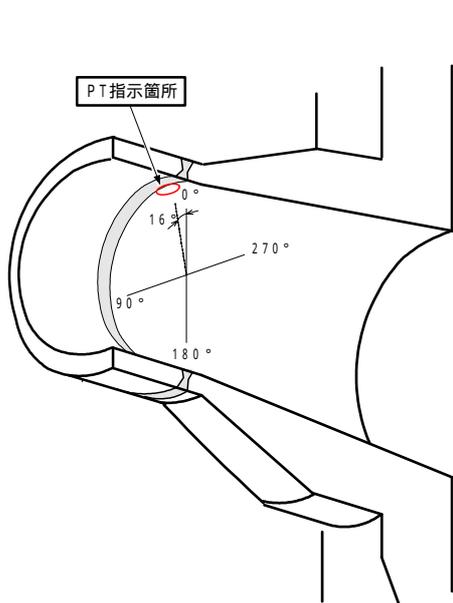
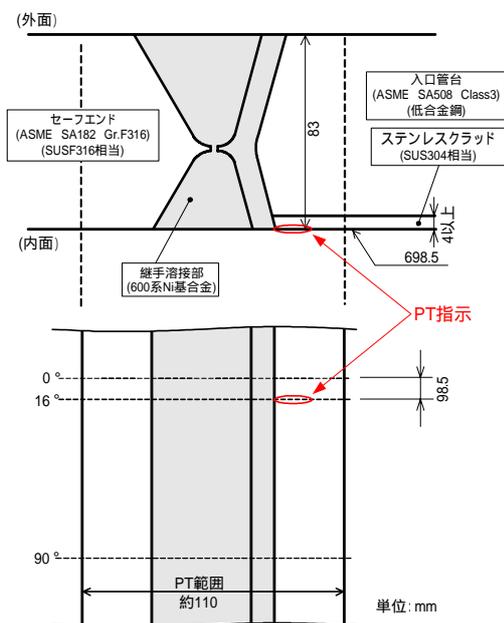
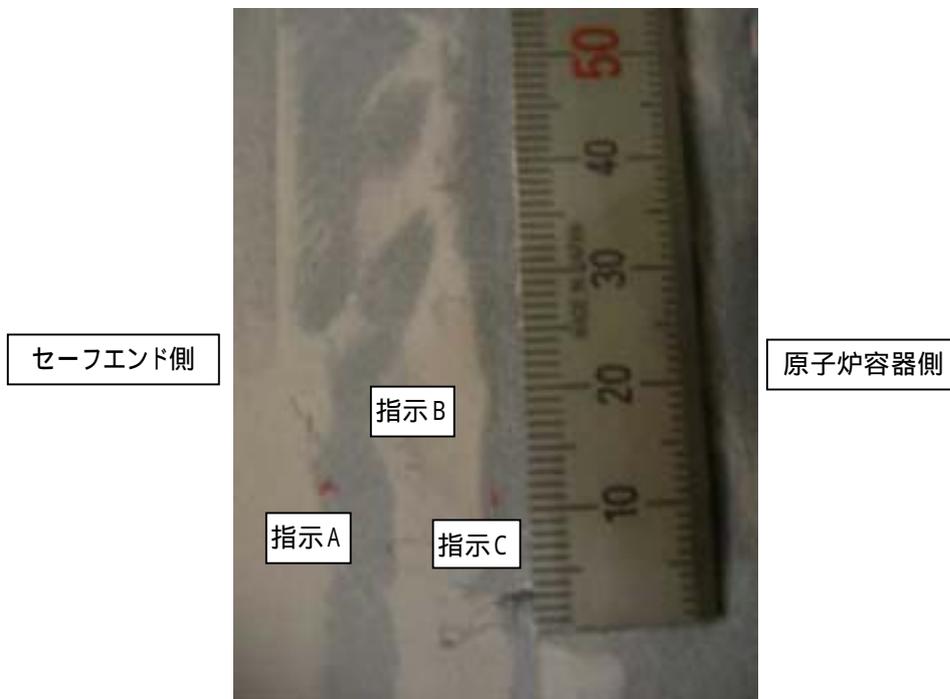
原子炉容器入口管台Aの浸透探傷検査 (PT) 結果

PTにより確認された微小な傷は、入口管台内表面の約16°の位置に最大長さ約2mmの指示1箇所と約1mmの指示2箇所であった。(原子炉容器側から見て管台上部を0°基準)

浸透探傷検査の結果、3箇所にPT指示が認められた。
指示は、最大長さ約2 mm (指示A)、長さ約1 mmが2箇所 (指示B、C) であった。

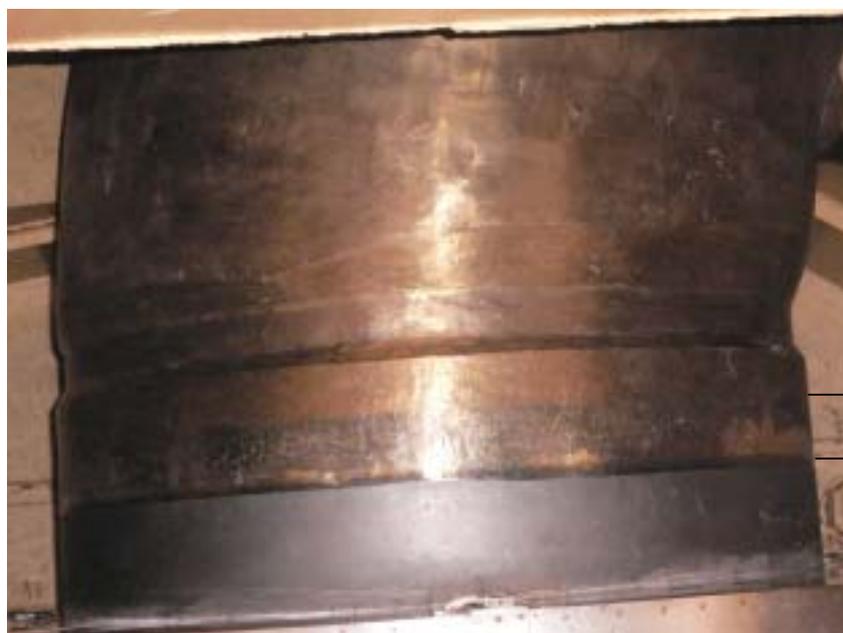
入口管台A外表面写真(0°中心)

入口管台Aとセーフエンドとの溶接部について、定期検査開始後に保温材を取り外した際に、外面より外観点検を行った結果、ほう酸の析出は認められず、漏えいは認められなかった。

また、当該部に腐食は認められなかった。

当該部を含めた入口管台A溶接部の外表面全周の目視点検を実施した結果、ほう酸析出等漏えい跡は認められなかった。

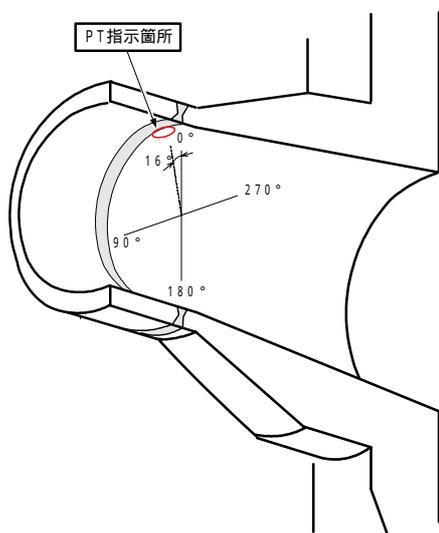
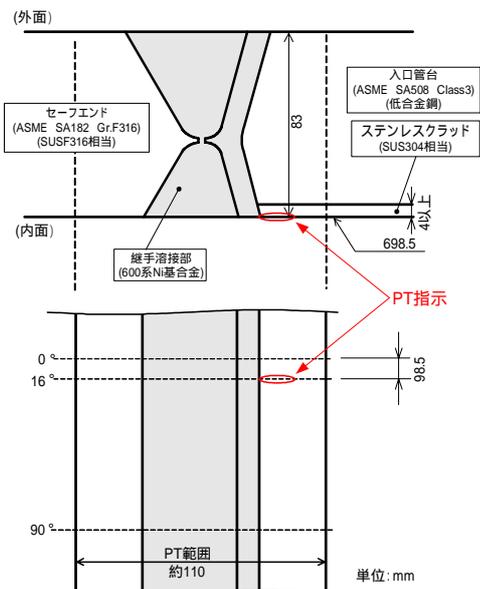
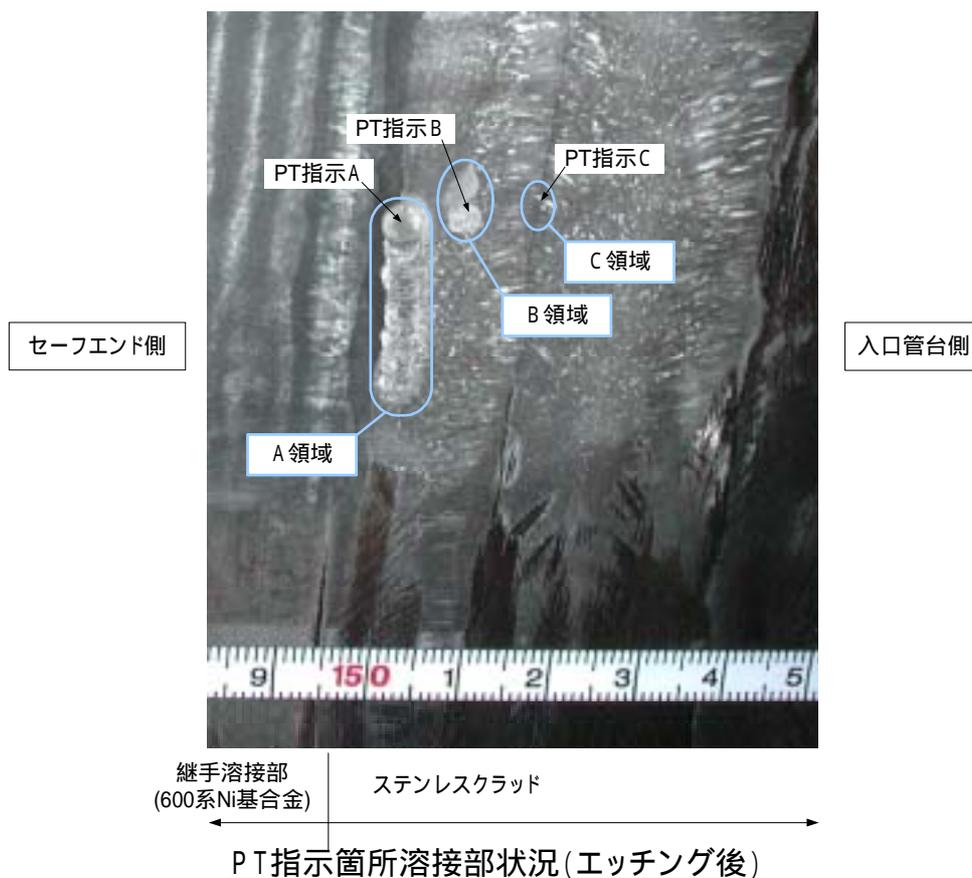
原子炉容器入口管台Aの継手溶接部内面観察結果

当該部周辺をエッチング処理し観察した結果、微小な傷3箇所のうち2箇所到手直し溶接跡とみられる領域が認められた。このうち、PT指示Aが認められた領域(以下、「A領域」という。)は、ステンレスクラッドと600系Ni基合金の継手溶接部との境界部の約22mm×約4mmの楕円状の領域であり、PT指示Bが認められた領域(以下、「B領域」という。)は、ステンレスクラッド部にある約8mm×約4mmの楕円状の領域であった。

また、PT指示Cが認められた領域(以下、「C領域」という。)は、ステンレスクラッドの溶接ビードと溶接ビードの境界であり、手直し溶接跡は認められなかった。

PT指示箇所(3箇所)についてエッチング後の状況を観察した結果、PT指示A、B部には手直し溶接跡とみられる領域が認められた。
また、C部には手直し溶接跡は認められず、ステンレスクラッドの溶接ビードと溶接ビードの境界であった。

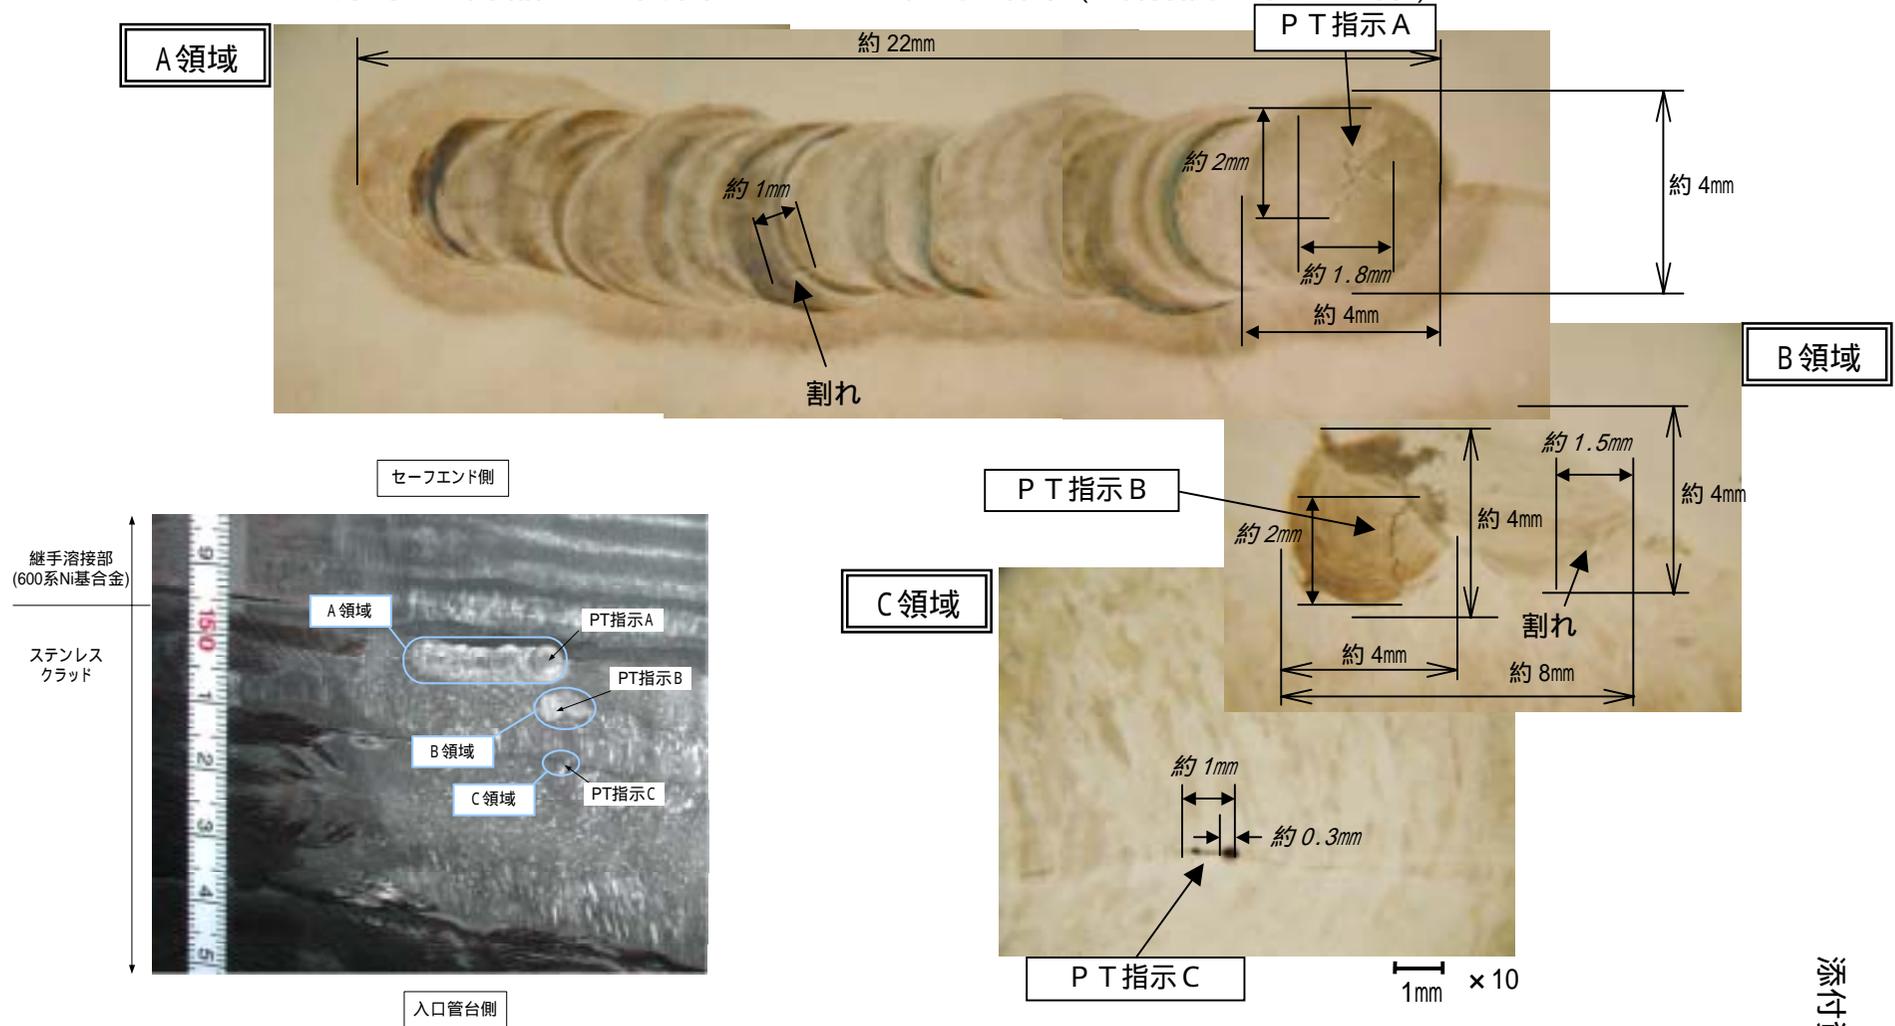
原子炉容器入口管台Aのスプ観察結果(研削調査前:全体)

- ・A領域: 端部に最大長さ約2mm × 約1.8mmの放射状、中央部に長さ約1mmの線状の割れが認められた。
- ・B領域: 長さ約2mmの線状の割れのほか、最大長さ約1.5mmの線状の割れが認められた。
- ・C領域: ステンレスクラッドの溶接ビードと溶接ビードの境界に長さ約1mmの凹みおよび幅約0.3mmのピットが認められた。

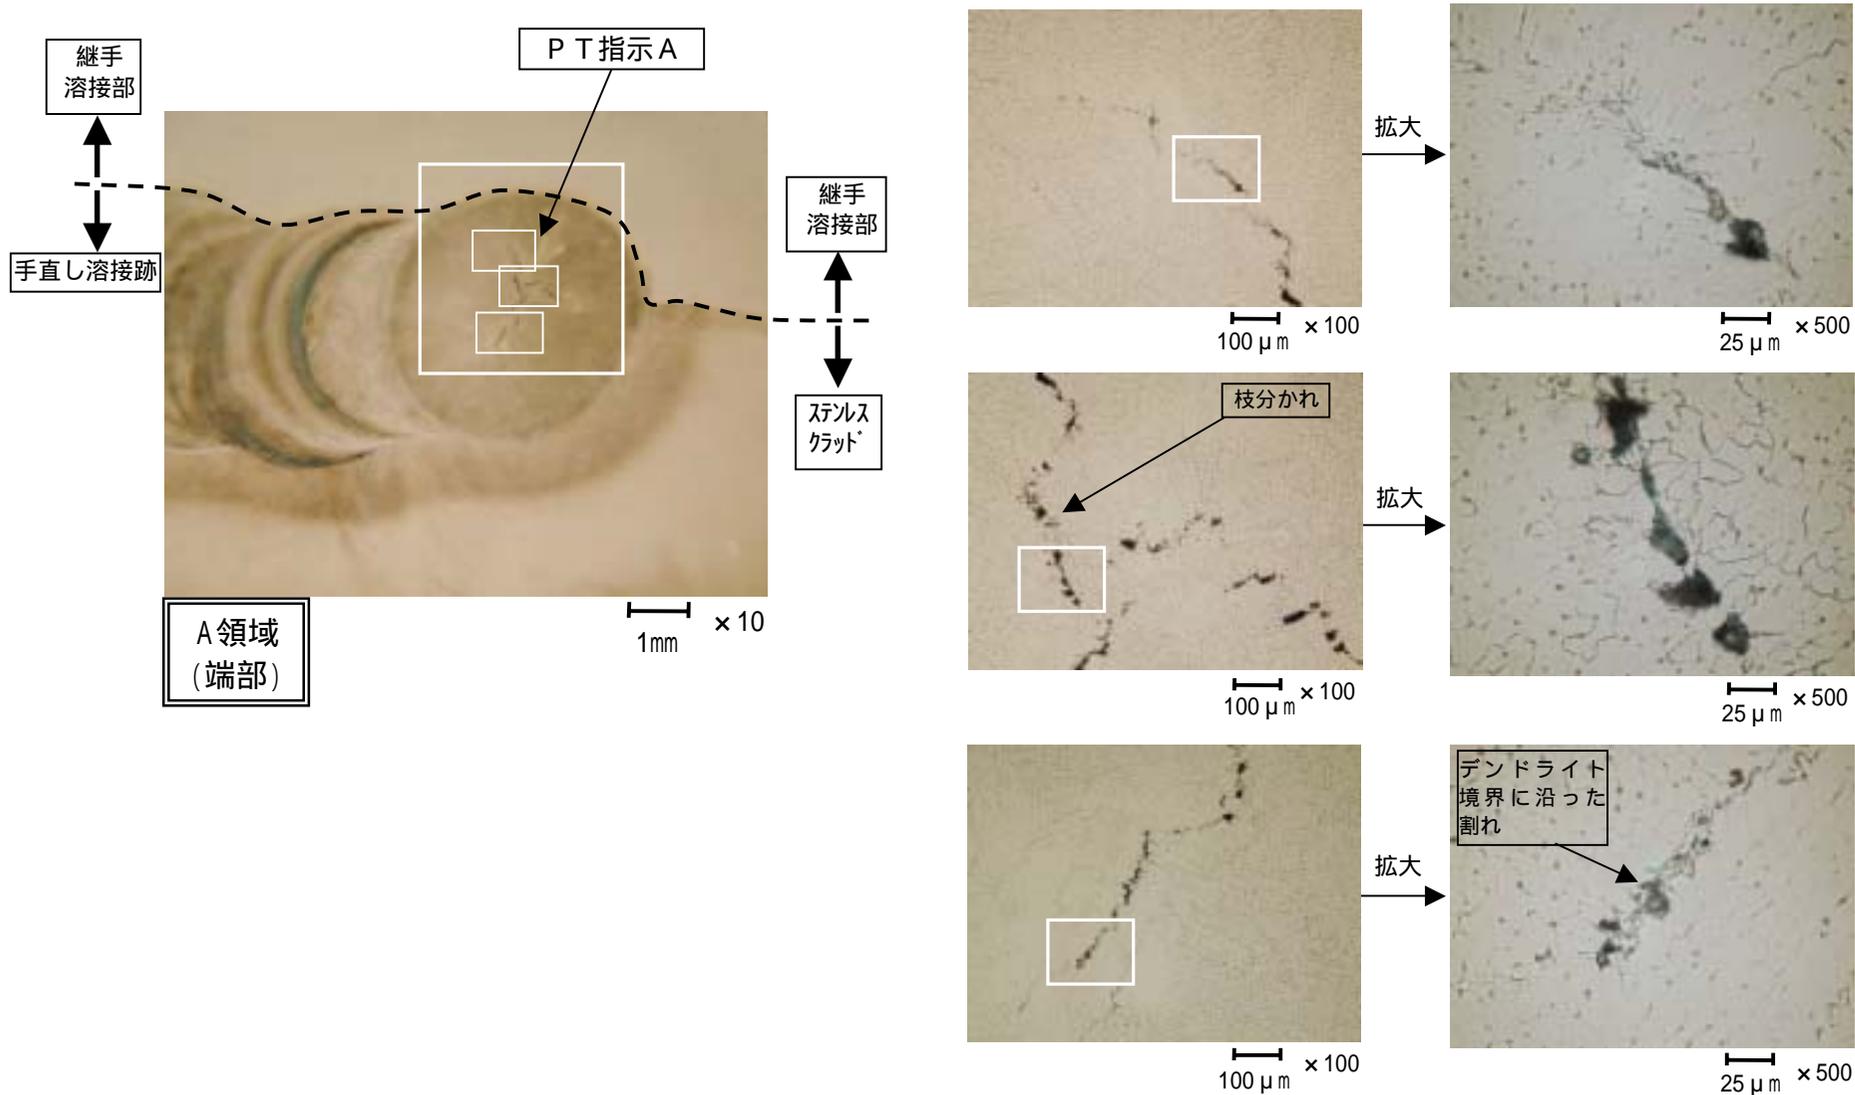
原子炉容器入口管台Aのスンプ観察結果(研削調査前:A領域(端部))

A領域の端部に、長さ約2mm×約1.8mmの放射状の割れ、同領域の中央部に長さ約1mmの線状の割れが認められた。

- ・割れは凝固組織(デンドライト等)境界に沿ったもので、枝分かれも認められ、手直し溶接跡とみられる楕円状の領域内であった。
- ・楕円状の領域内には、ステンスクラッドに存在するフェライトは認められなかった。

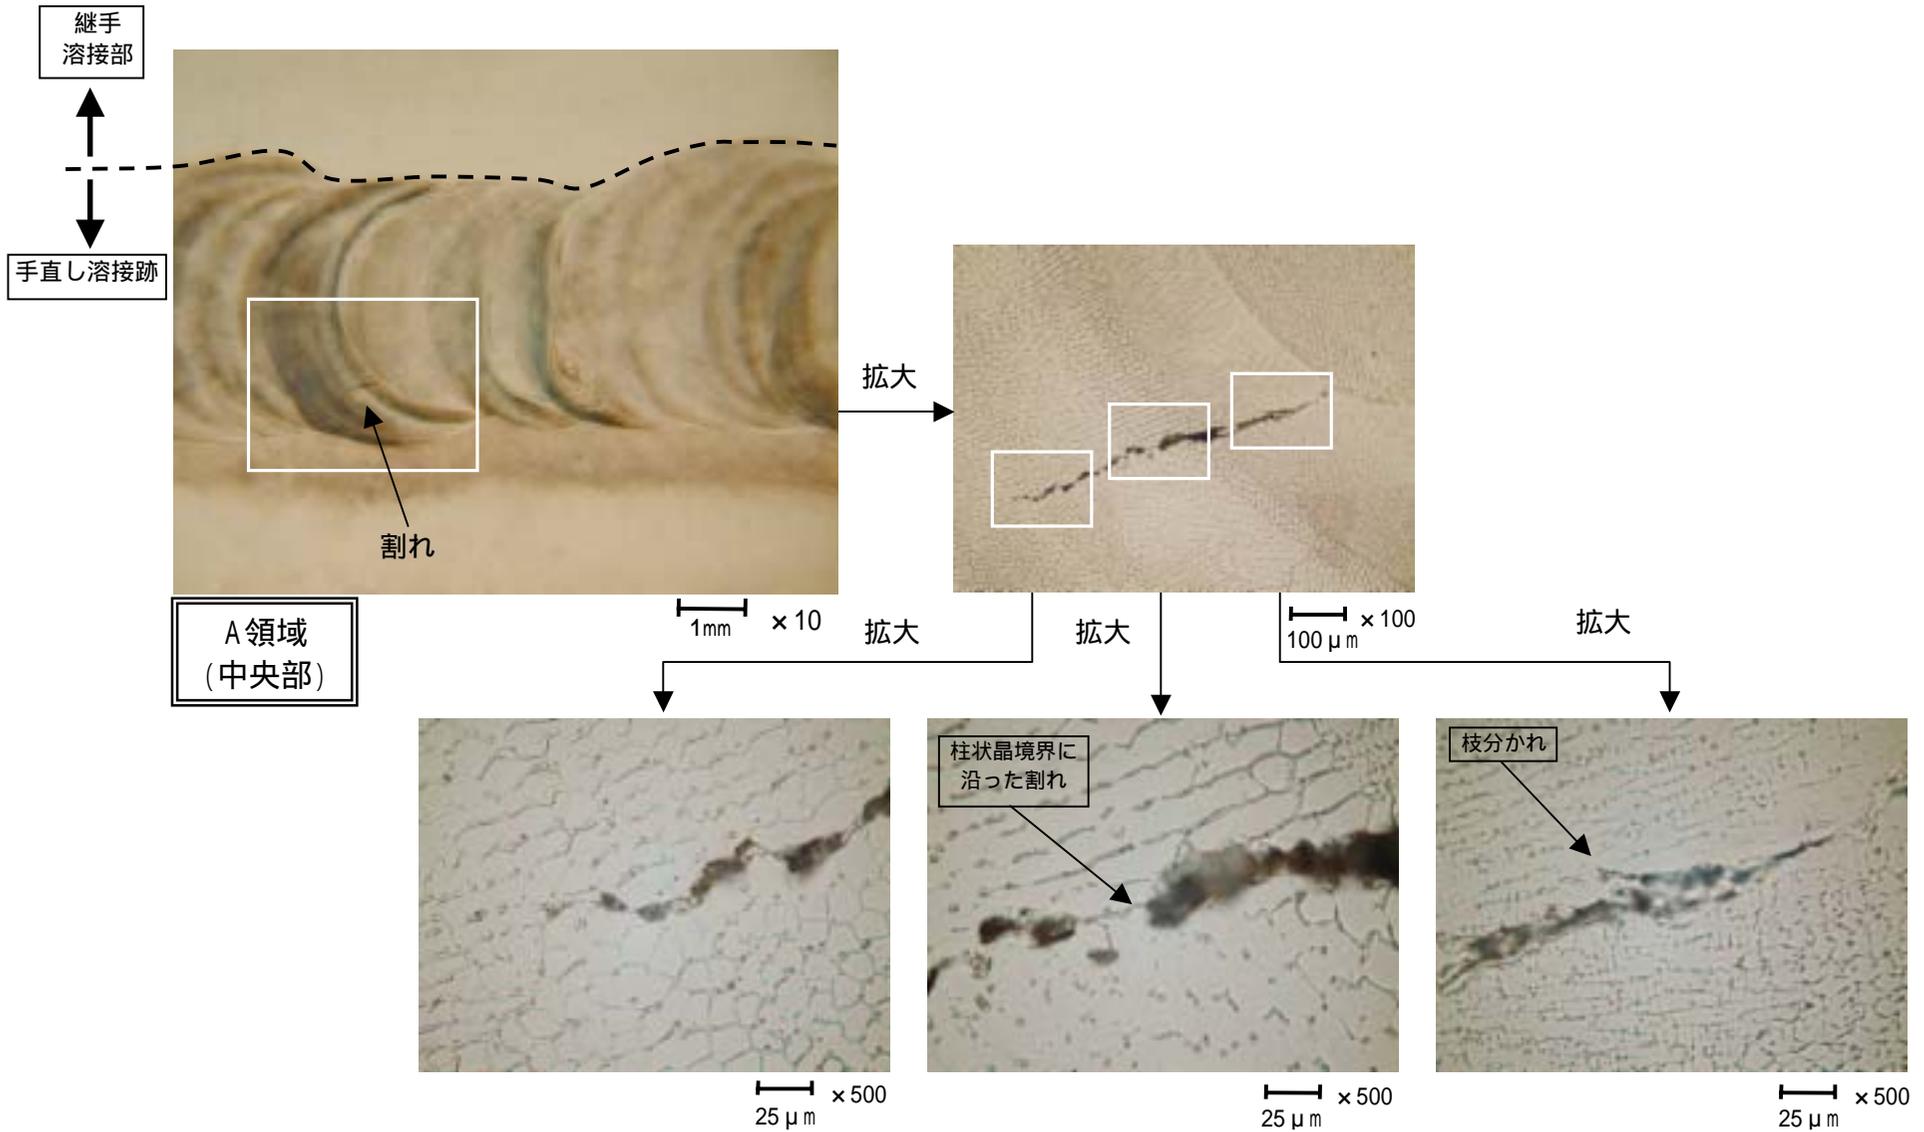
原子炉容器入口管台Aのスンプ観察結果(研削調査前:A領域(中央部))

- ・ 割れは凝固組織(デンドライト等)境界に沿ったもので、枝分かれも認められ、手直し溶接跡とみられる楕円状の領域内であった。

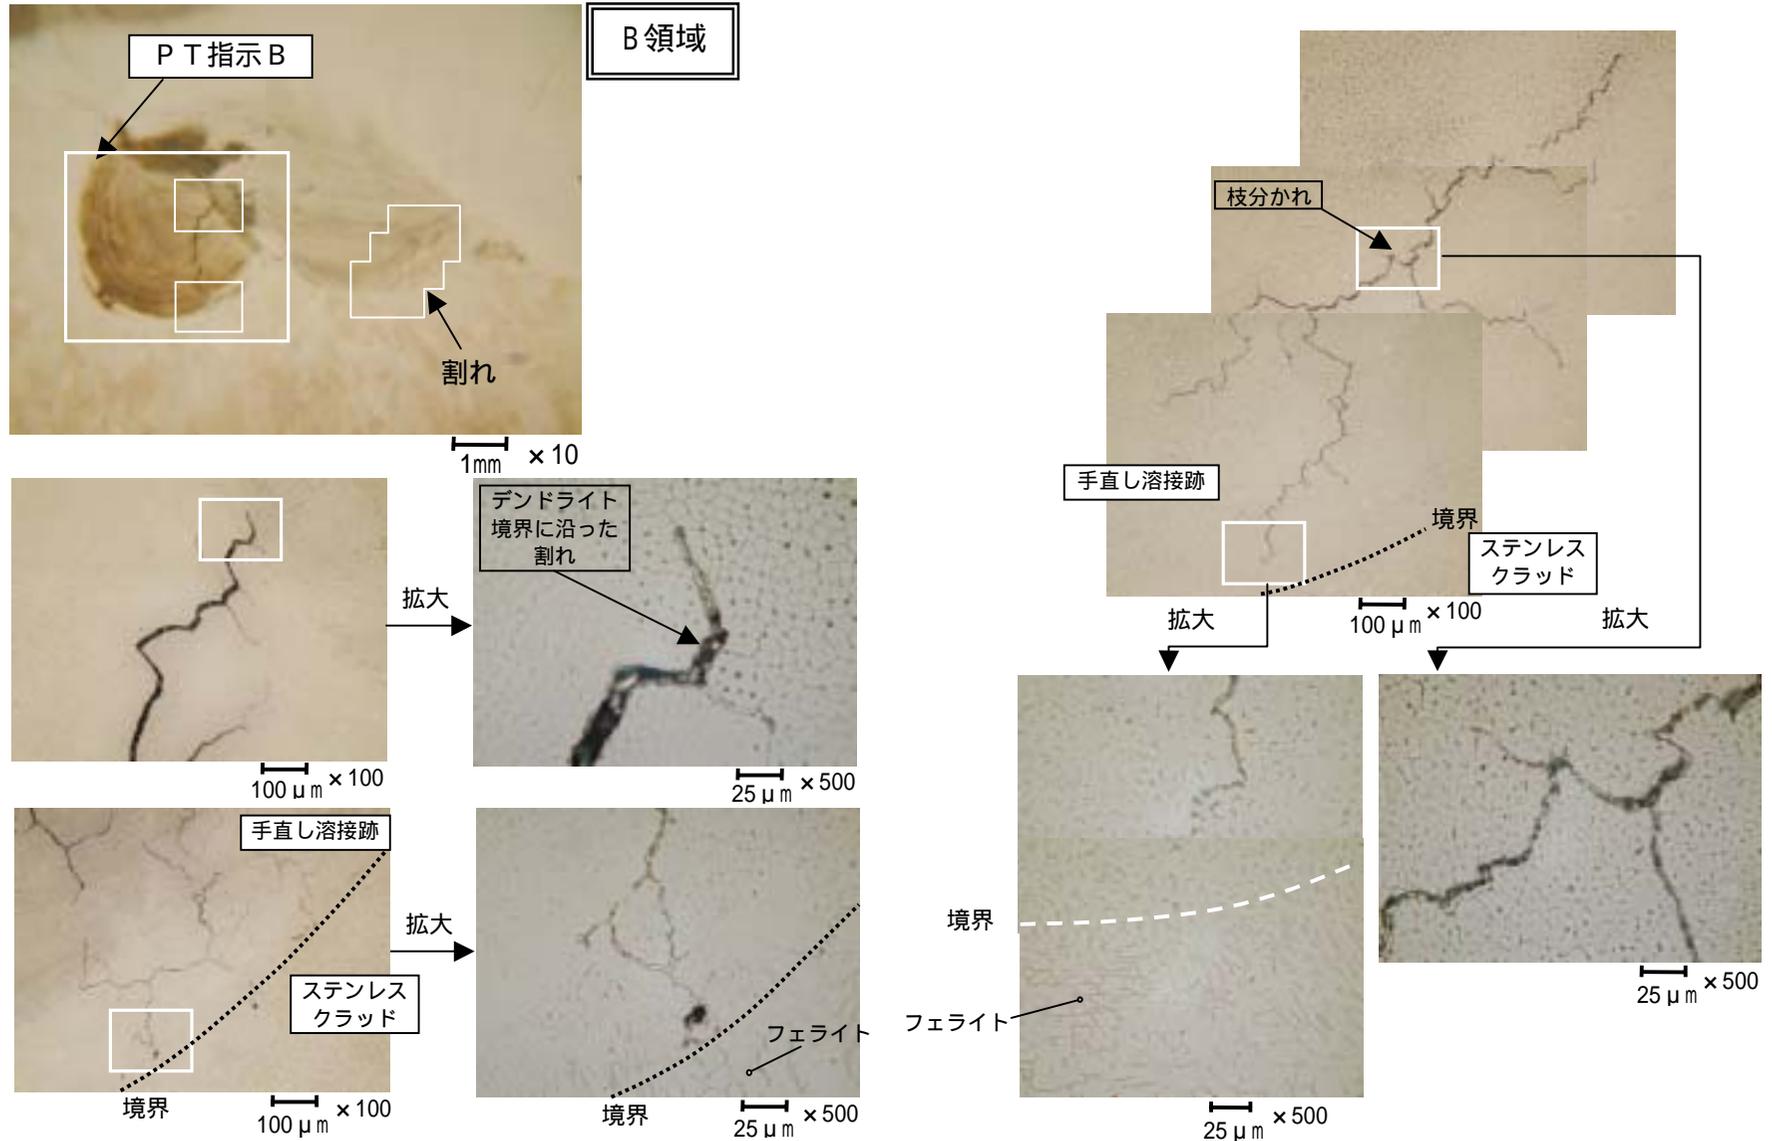
原子炉容器入口管台Aのスンプ観察結果(研削調査前:B領域)

長さ約2mm、約1.5mmの線状の割れなどが認められた。

- ・ 割れは凝固組織（デンドライト等）境界に沿ったもので、枝分かれも認められ、手直し溶接跡とみられる楕円状の領域内であった。
- ・ 楕円状の領域内には、ステンレスクラッドに存在する フェライトは認められなかった。

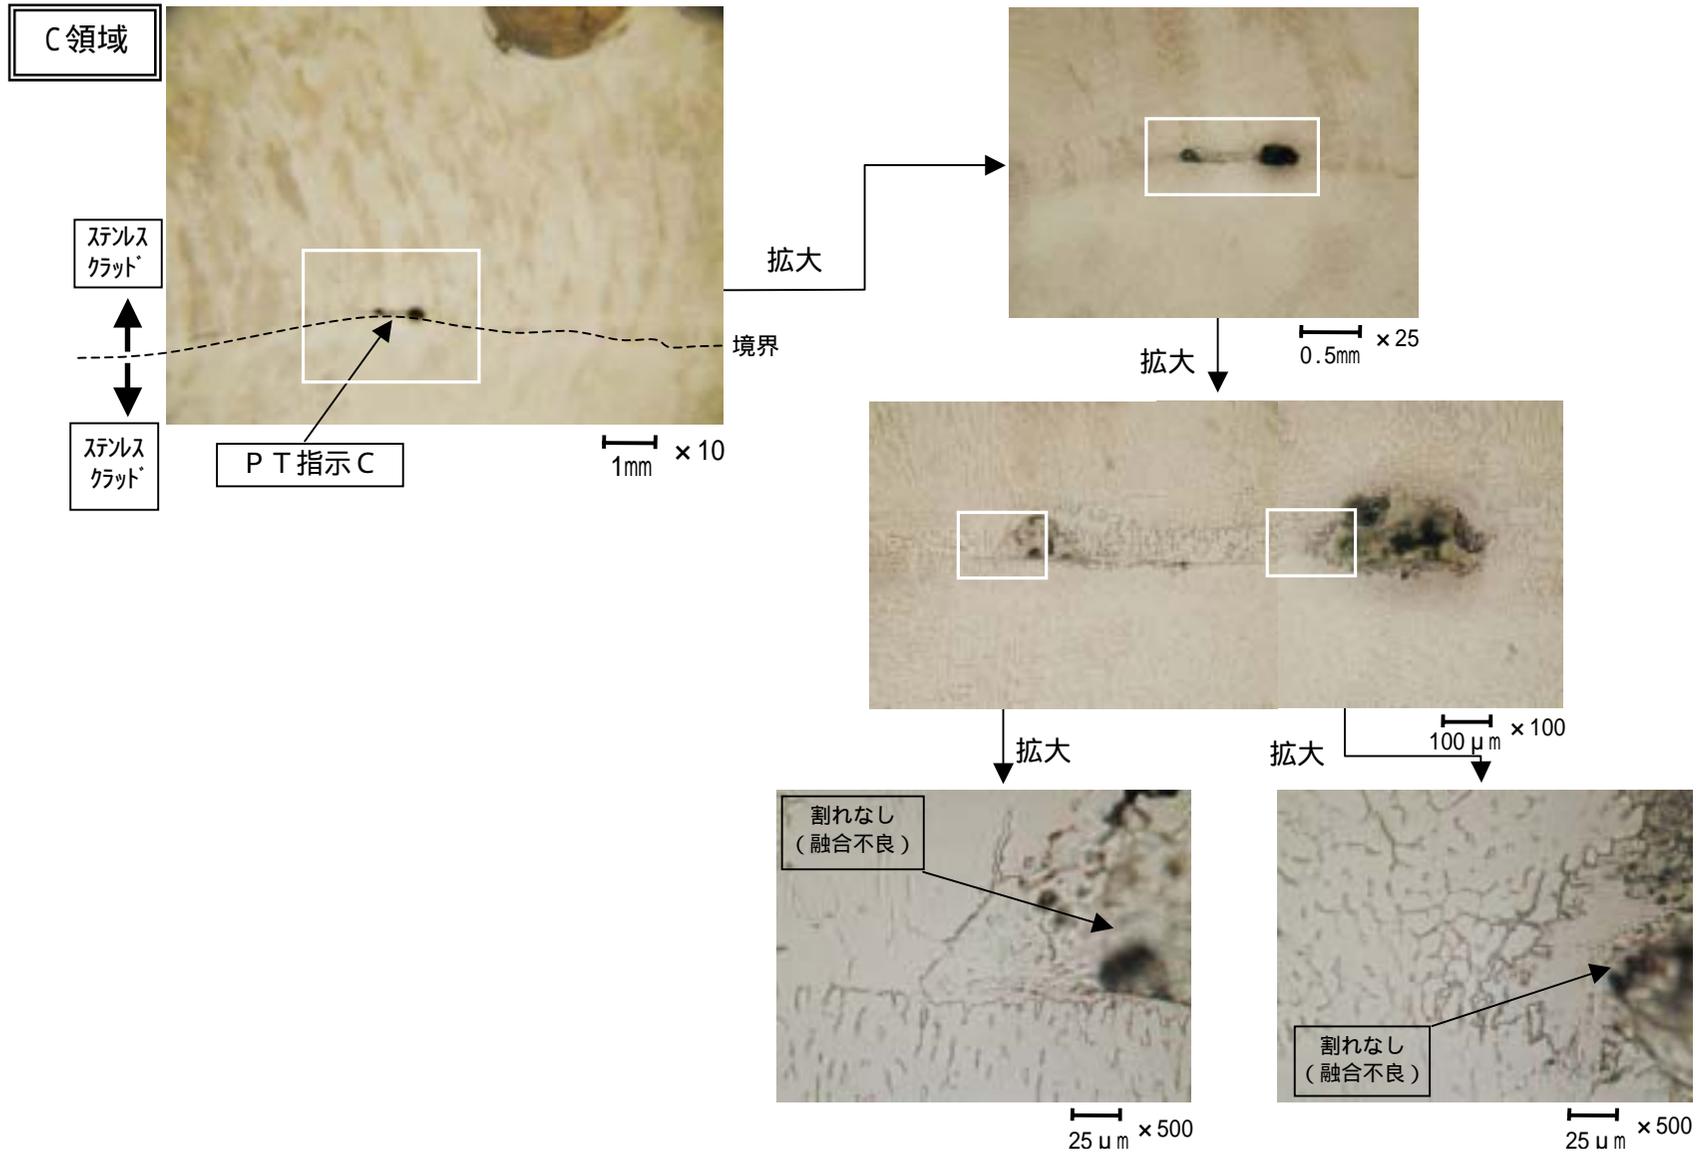
原子炉容器入口管台Aのスンプ観察結果(研削調査前:C領域)

ステンレスクラッドの溶接ビードと溶接ビードの境界に長さ1mmの凹みおよび幅約0.3mmのピットが認められた。

C領域は、溶接ビード間の境界の凹みおよびピットであり、割れ形態を呈しておらず、施工時の溶接ビード境界での融合不良により生じた微小な凹み等がPTにより確認されたものと推定される。

【観察結果】
 ・割れは認められなかった。

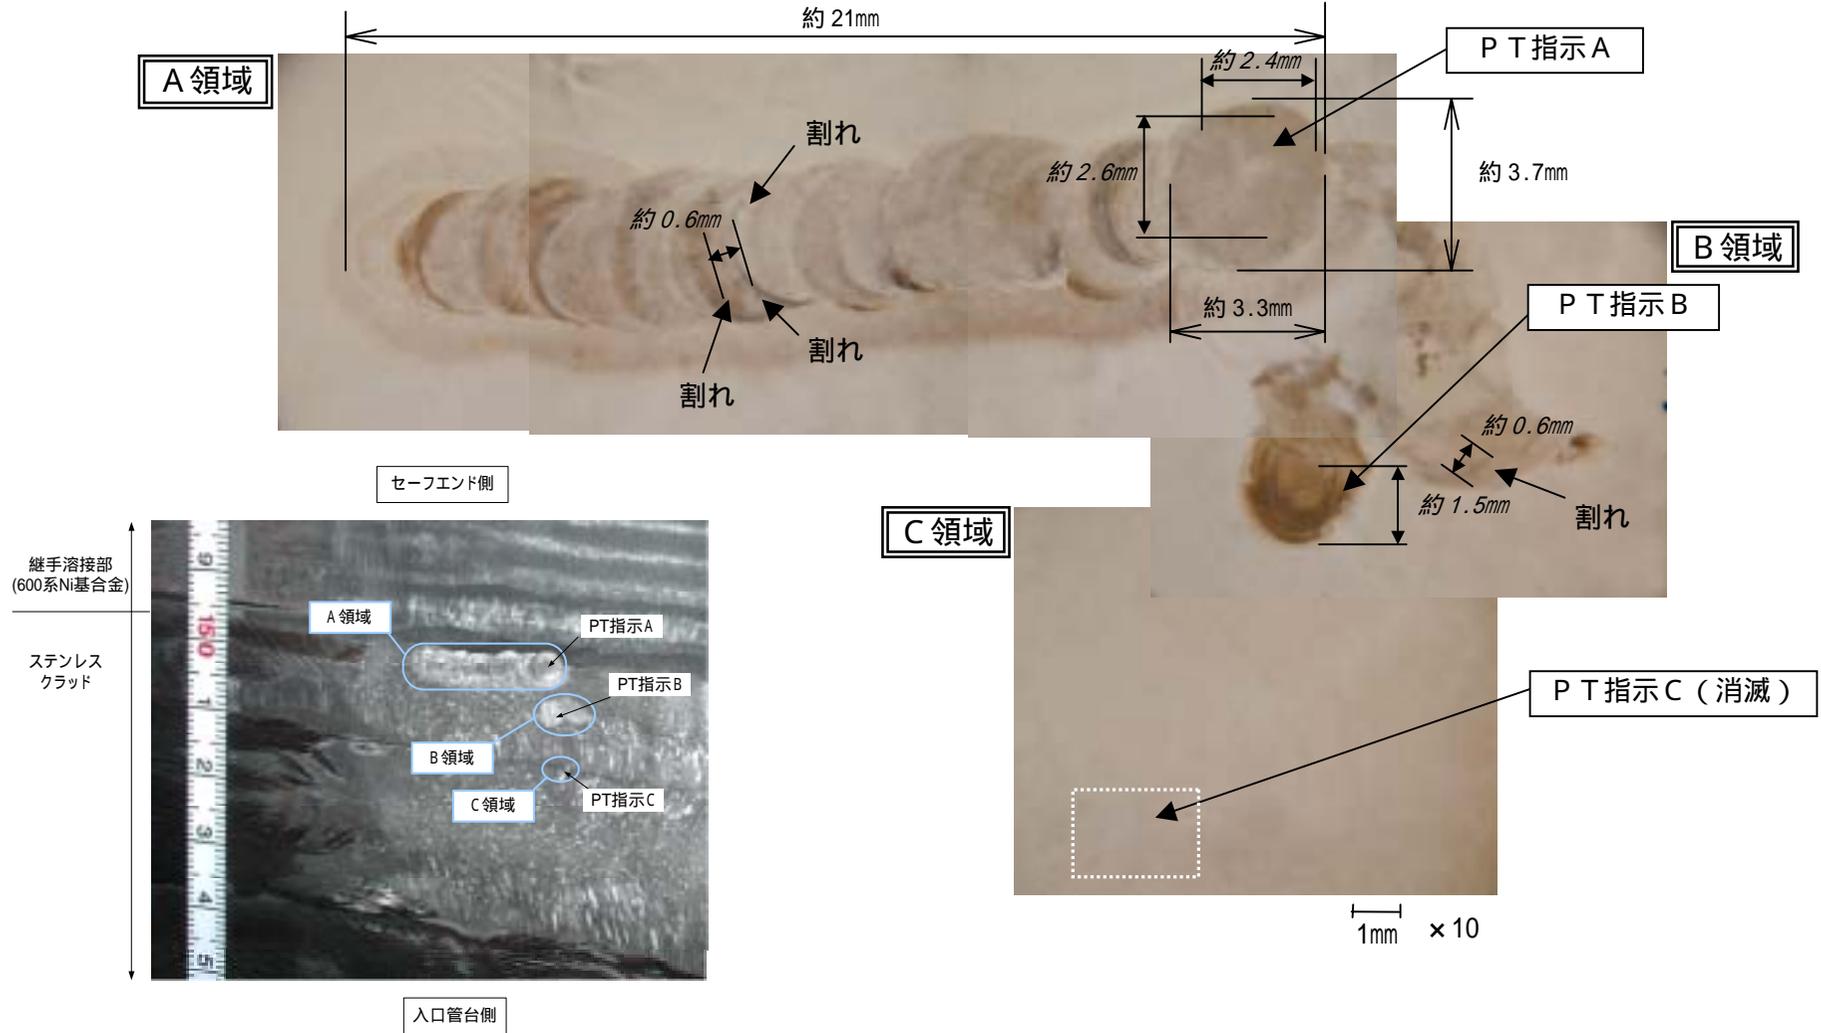
第1回研削調査結果(スンプ観察結果:全体)

- ・A領域: 端部に最大長さ約2.6mm x 約2.4mmの放射状の割れが認められた。
中央部に長さ約0.6mmの線状の割れなど微細な割れが認められた。
- ・B領域: 長さ約1.5mmの線状の割れのほか、最大長さ約0.6mmの微小な割れが認められた。
- ・C領域: 凹みおよびピットは消滅した。

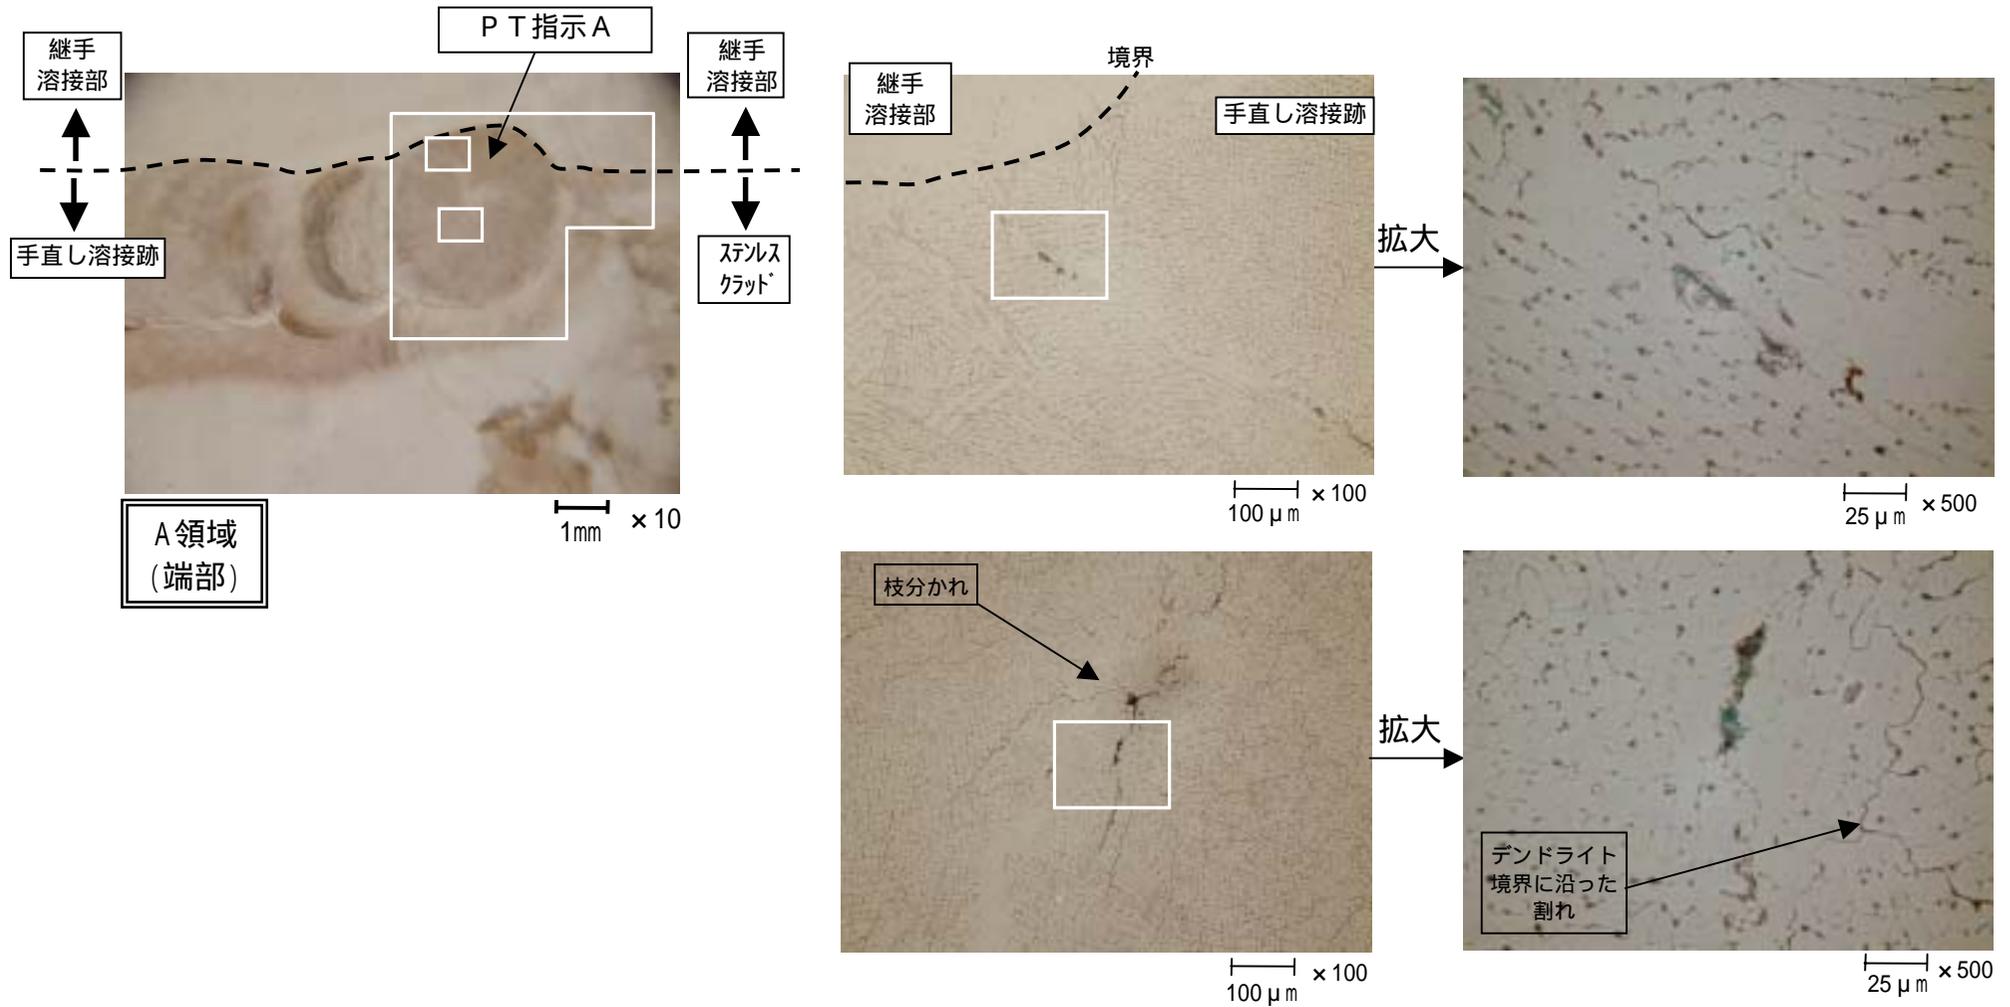
第1回研削調査結果(スンプ観察結果:A領域端部)

A 領域の端部に、長さ約 2 . 6 mm × 約 2 . 4 mm の放射状の割れ、同領域の中央部に長さ約 0 . 6 mm の線状の割れなど微細な割れが認められた。

- ・割れは凝固組織(デンドライト等)境界に沿ったもので、枝分かれも認められ、手直し溶接跡とみられる楕円状の領域内にあった。
- ・楕円状の領域内には、ステンスクラッドに存在する フェライトは認められなかった。

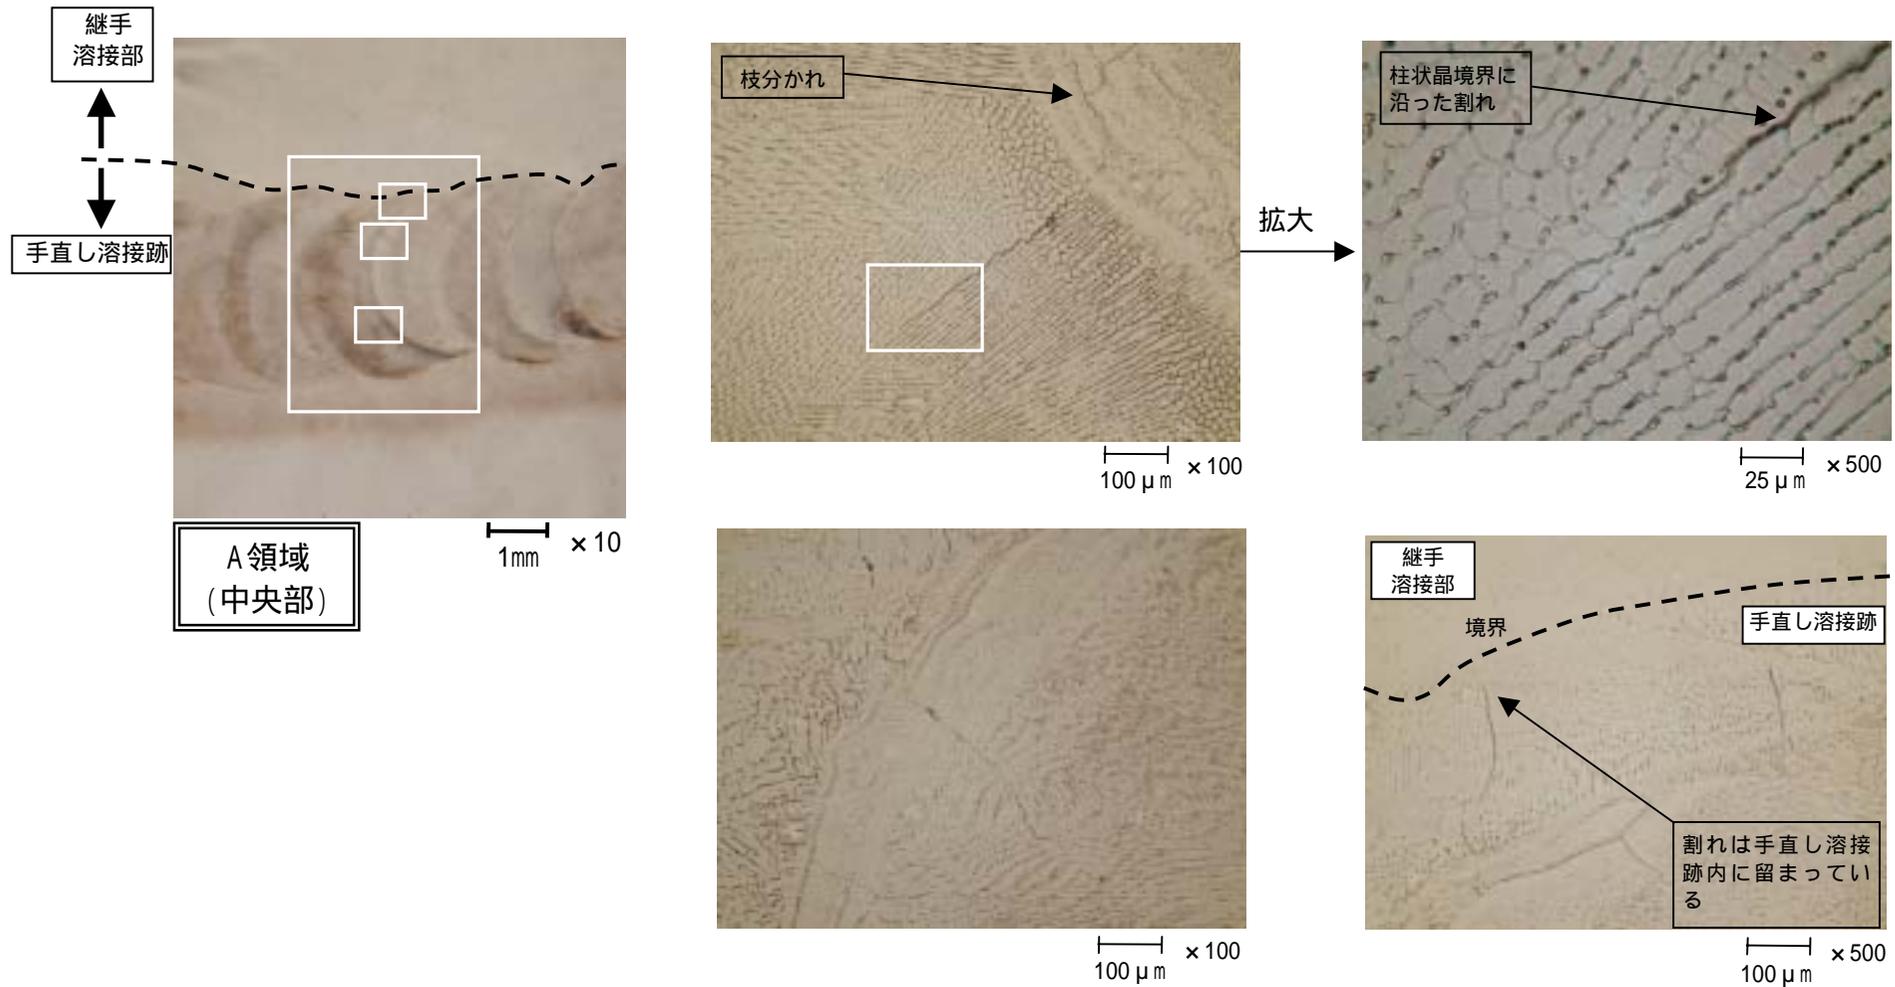
第1回研削調査結果(スンプ観察結果:A領域中央部)

- ・割れは凝固組織(デンドライト等)境界に沿ったもので、枝分かれも認められ、手直し溶接跡とみられる楕円状の領域内であった。
- ・楕円状の領域内には、ステンスクラッドに存在する フェライトは認められなかった。

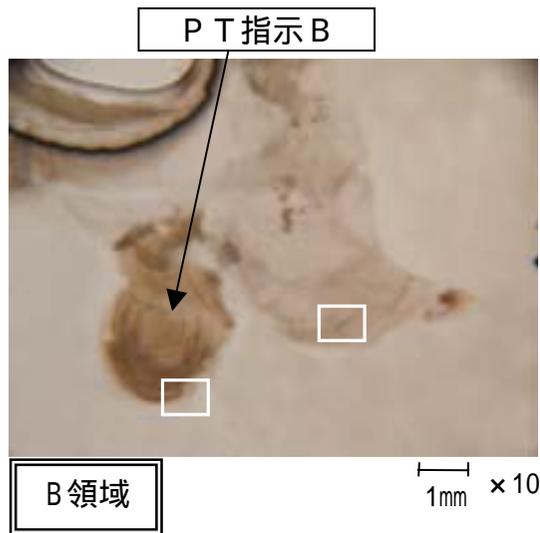
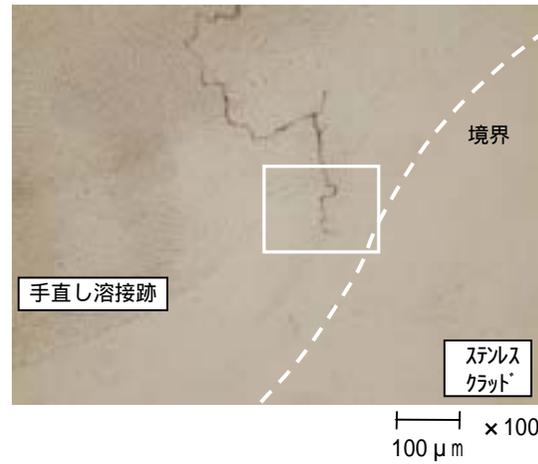
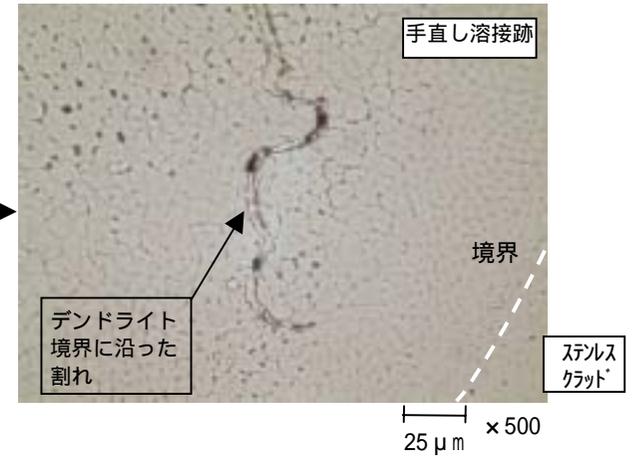
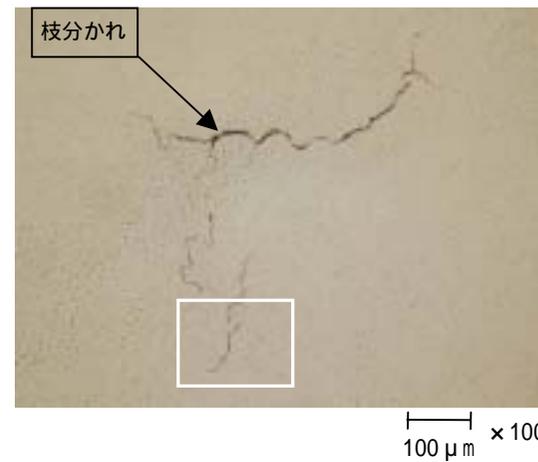
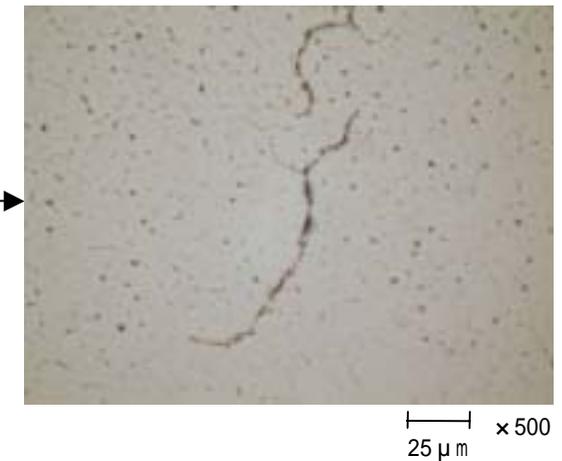
第1回研削調査結果(スンプ観察結果: B領域)

長さ約 1 . 5 mm、約 0 . 6 mm の線状の割れなどが認められた。

- ・割れは凝固組織(デンドライト等)境界に沿ったもので、枝分かれも認められ、手直し溶接跡とみられる楕円状の領域内であった。
- ・楕円状の領域内には、ステンレスクラッドに存在するフェライトは認められなかった。

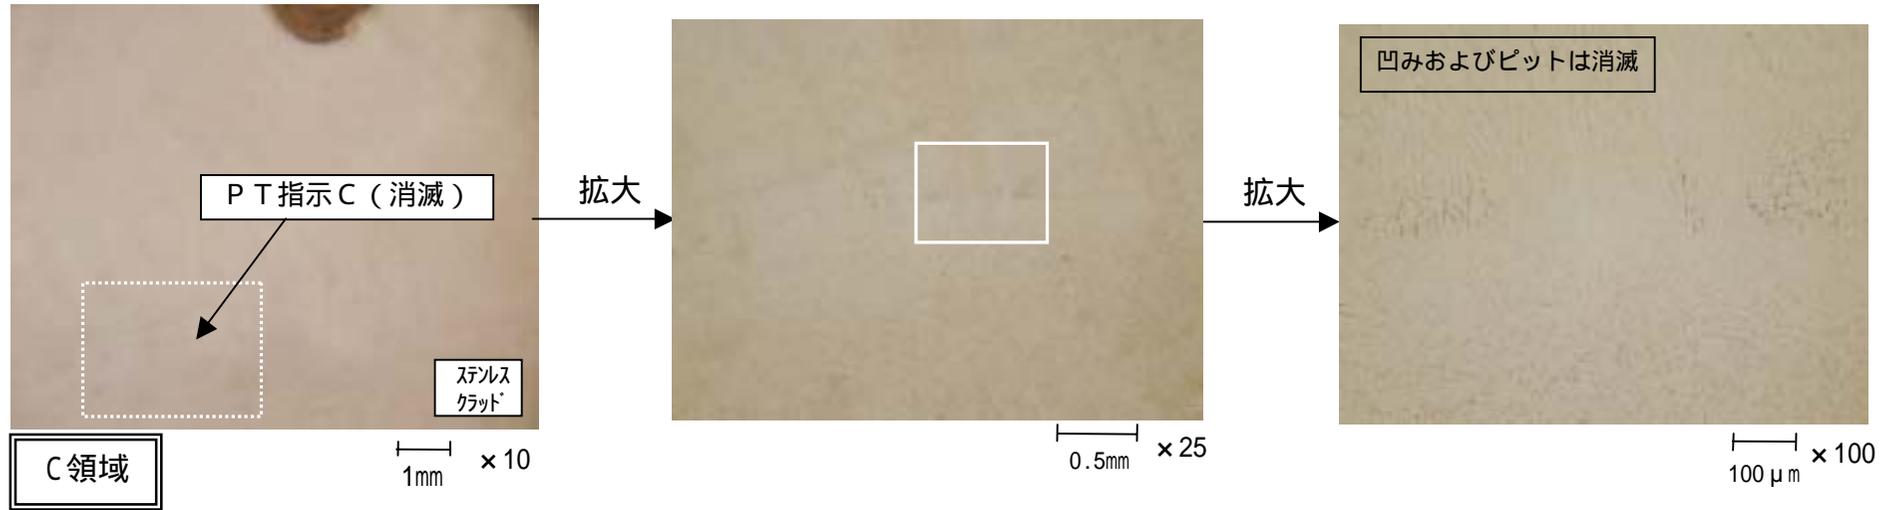
第1回研削調査結果(スンプ観察結果:C領域)

【観察結果】
・凹みおよびピットは消滅した。
