伊方発電所第2号機
原子炉容器入口管台内表面の微小な傷について

平成18年1月

四国電力株式会社

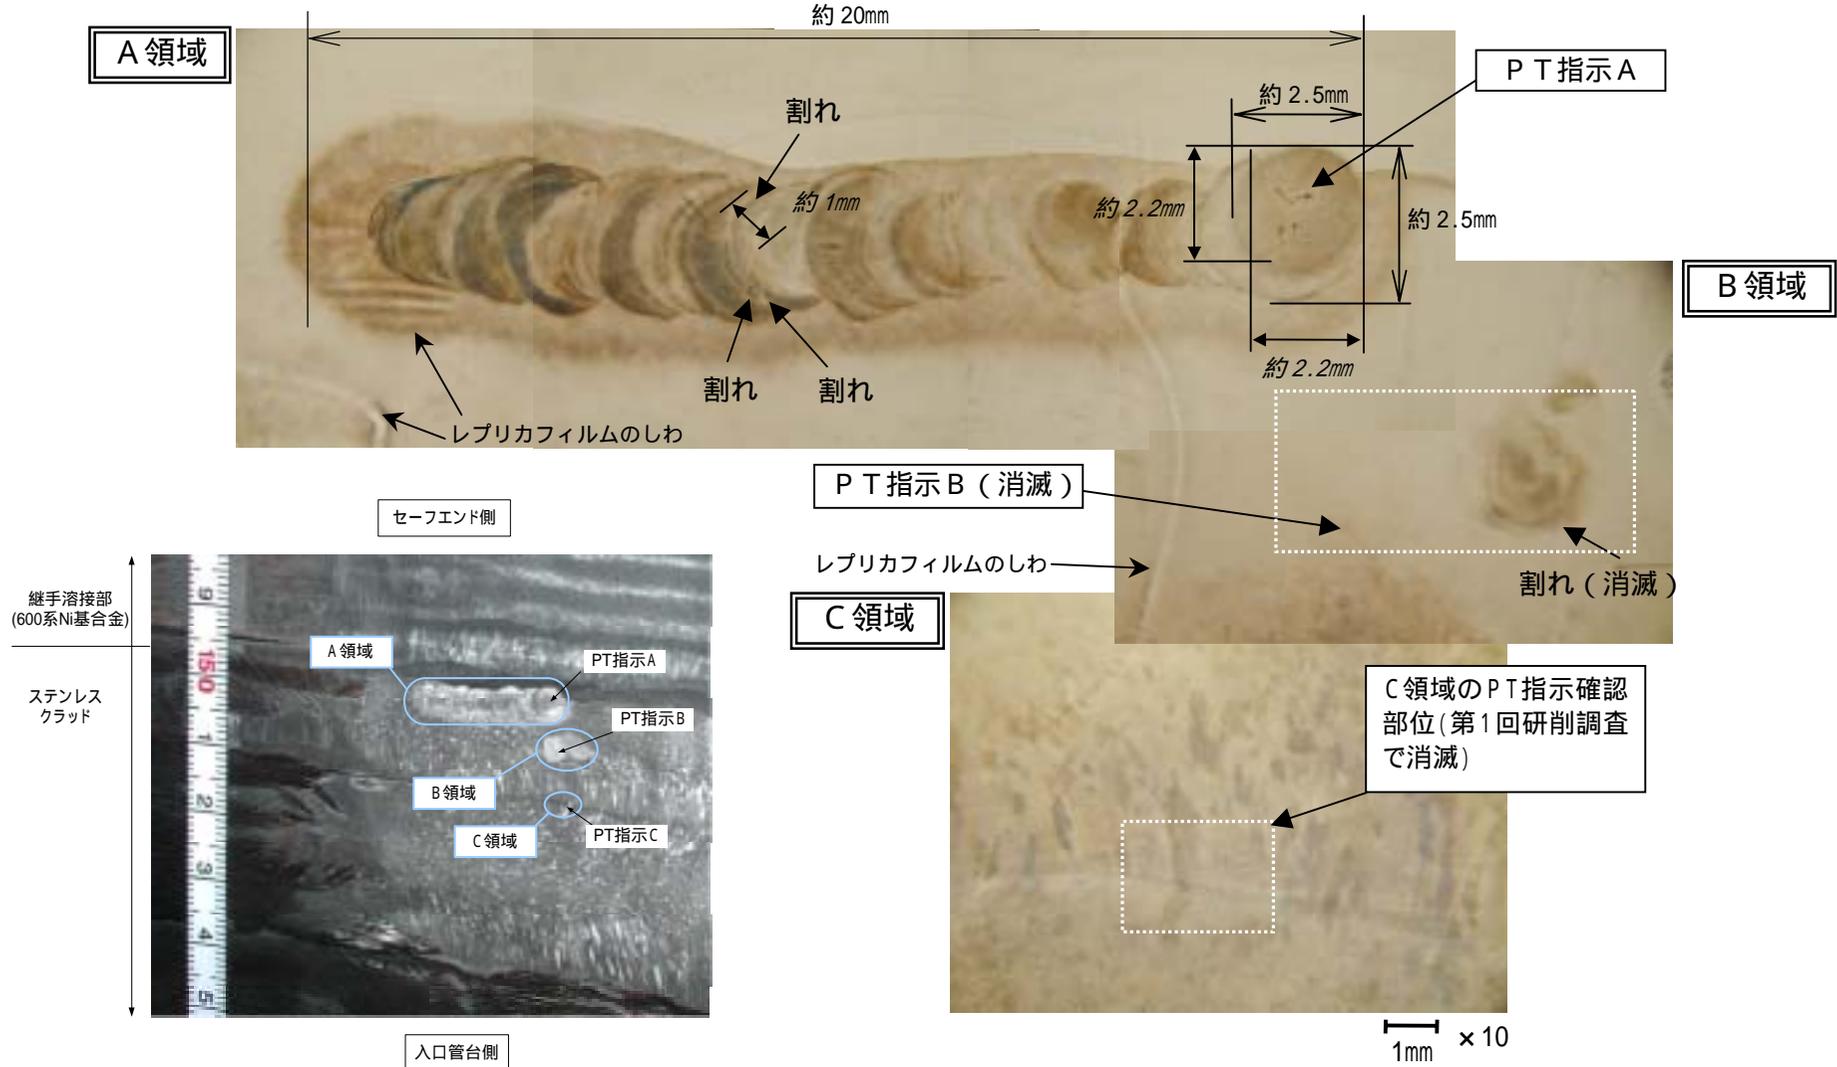
第2回研削調査結果(スンプ観察結果:全体)

- ・ A領域: 端部に、最大長さ約 2.2mm × 約 2.2mm の放射状の割れが認められた。
中央部に最大約 1mm の線状の割れなどの微細な割れが認められた。
- ・ B領域: 割れは消滅した。

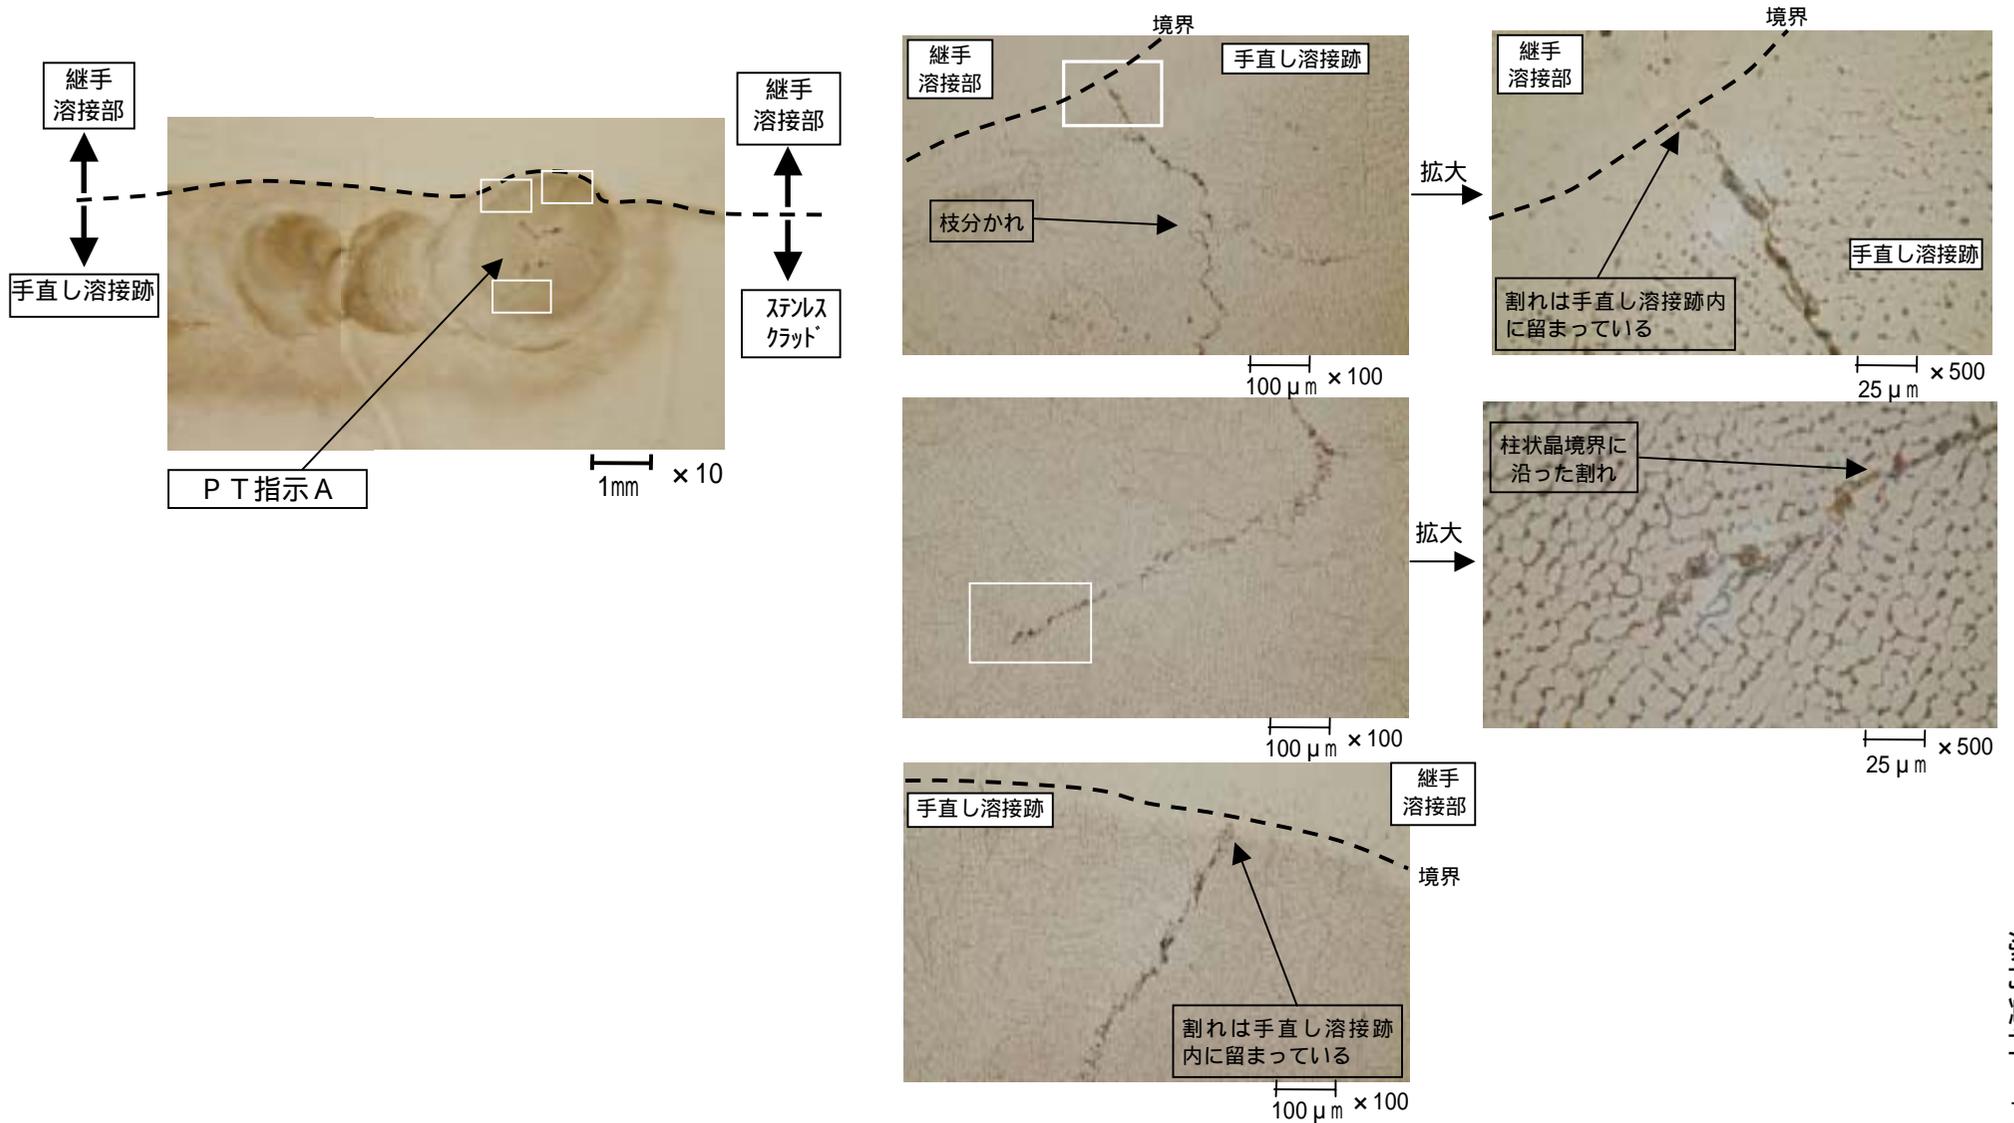
第2回研削調査結果(スンプ観察結果:A領域端部)

A 領域の端部に、最大長さ約 2 . 2 mm × 約 2 . 2 mm の放射状の割れ、同領域の中央部に長さ約 1 mm の線状の割れなど微細な割れが認められた。

- ・割れは凝固組織(デンドライト等)境界に沿ったもので、枝分かれも認められ、手直し溶接跡とみられる楕円状の領域内であった。
- ・楕円状の領域内には、ステンレスクラッドに存在する フェライトは認められなかった。

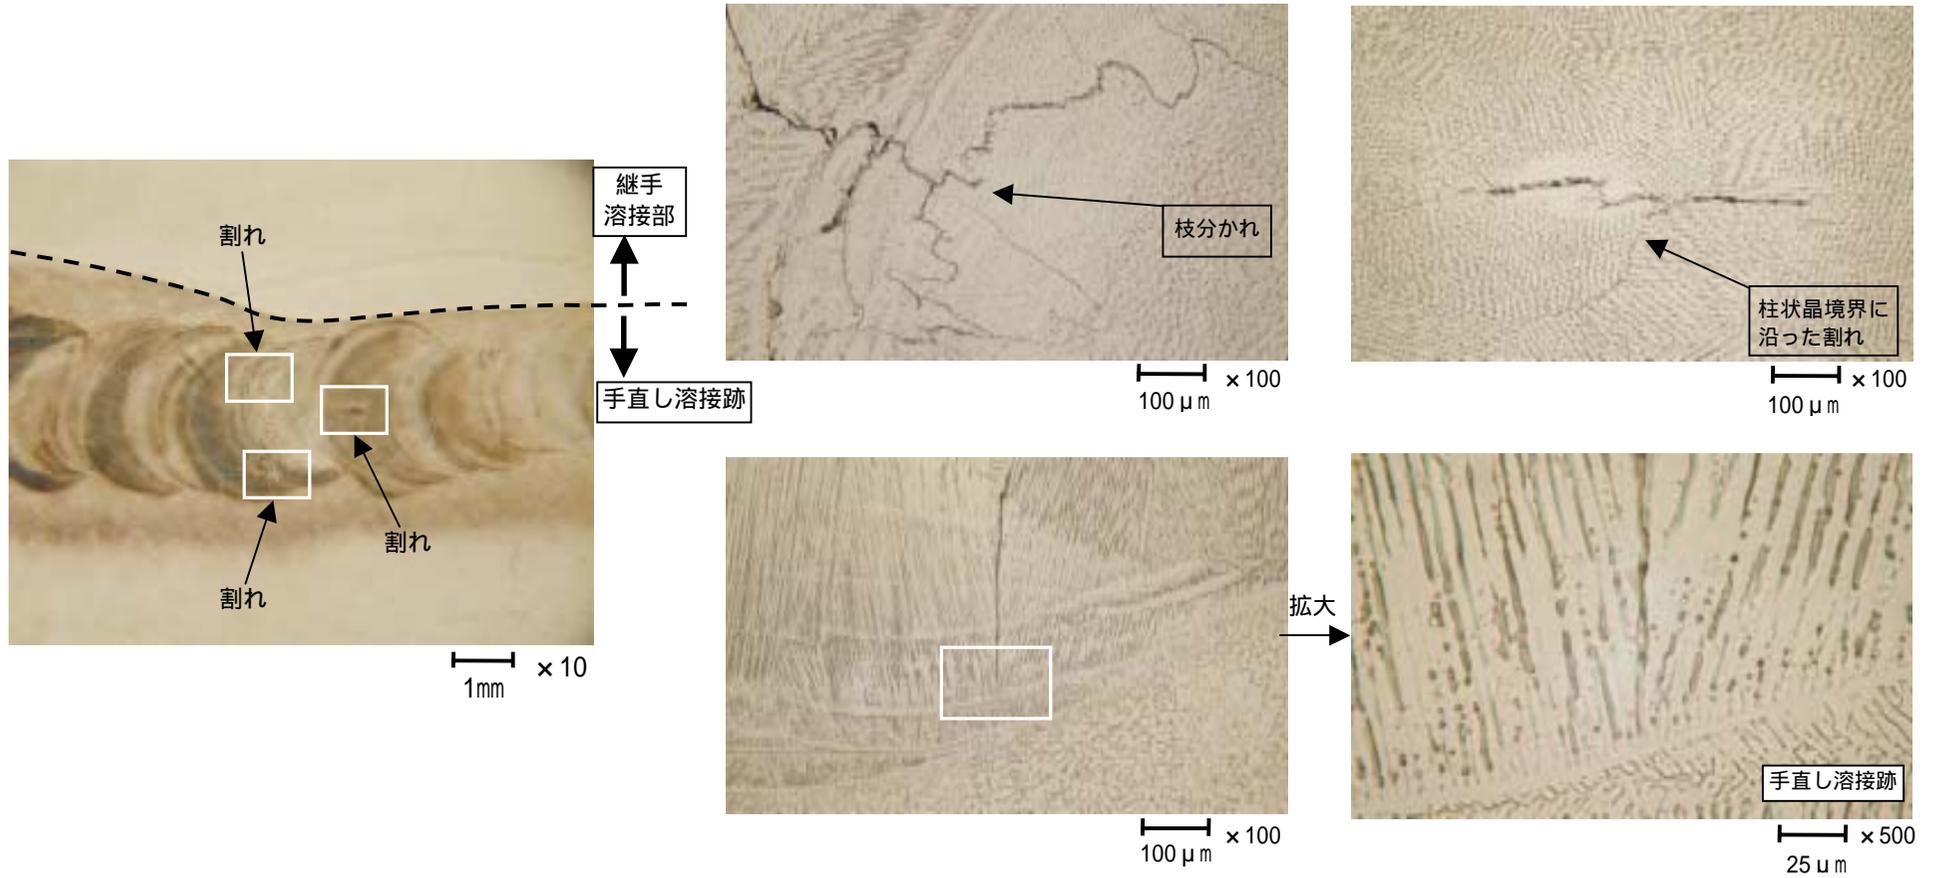
第2回研削調査結果(スンプ観察結果:A領域中央部)

- ・割れは凝固組織(デンドライト等)境界に沿ったもので、枝分かれも認められ、手直し溶接跡とみられる楕円状の領域内であった。
- ・楕円状の領域内には、ステンレスクラッドに存在する フェライトは認められなかった。

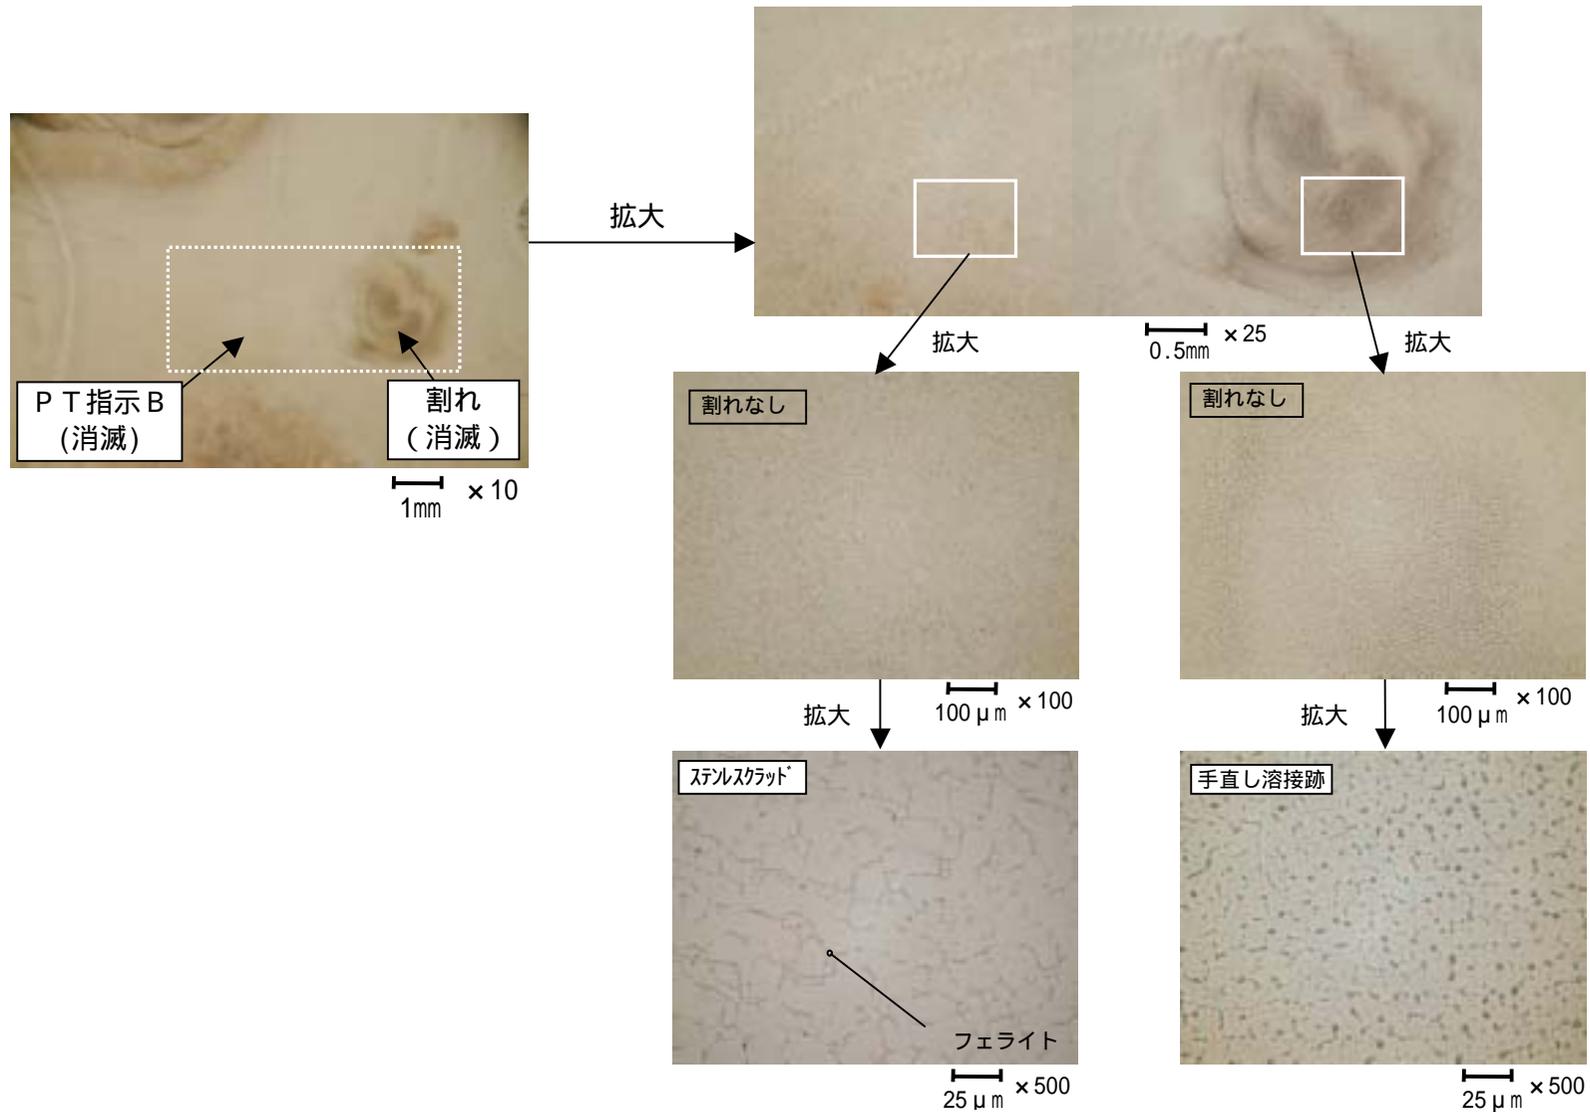
第2回研削調査結果(スンプ観察結果: B領域)

・割れは消滅した。(PT指示Bでは、ステンスクラッド(フェライトが分布)を確認した。また、割れがあった部位には手直し溶接跡が認められる。)

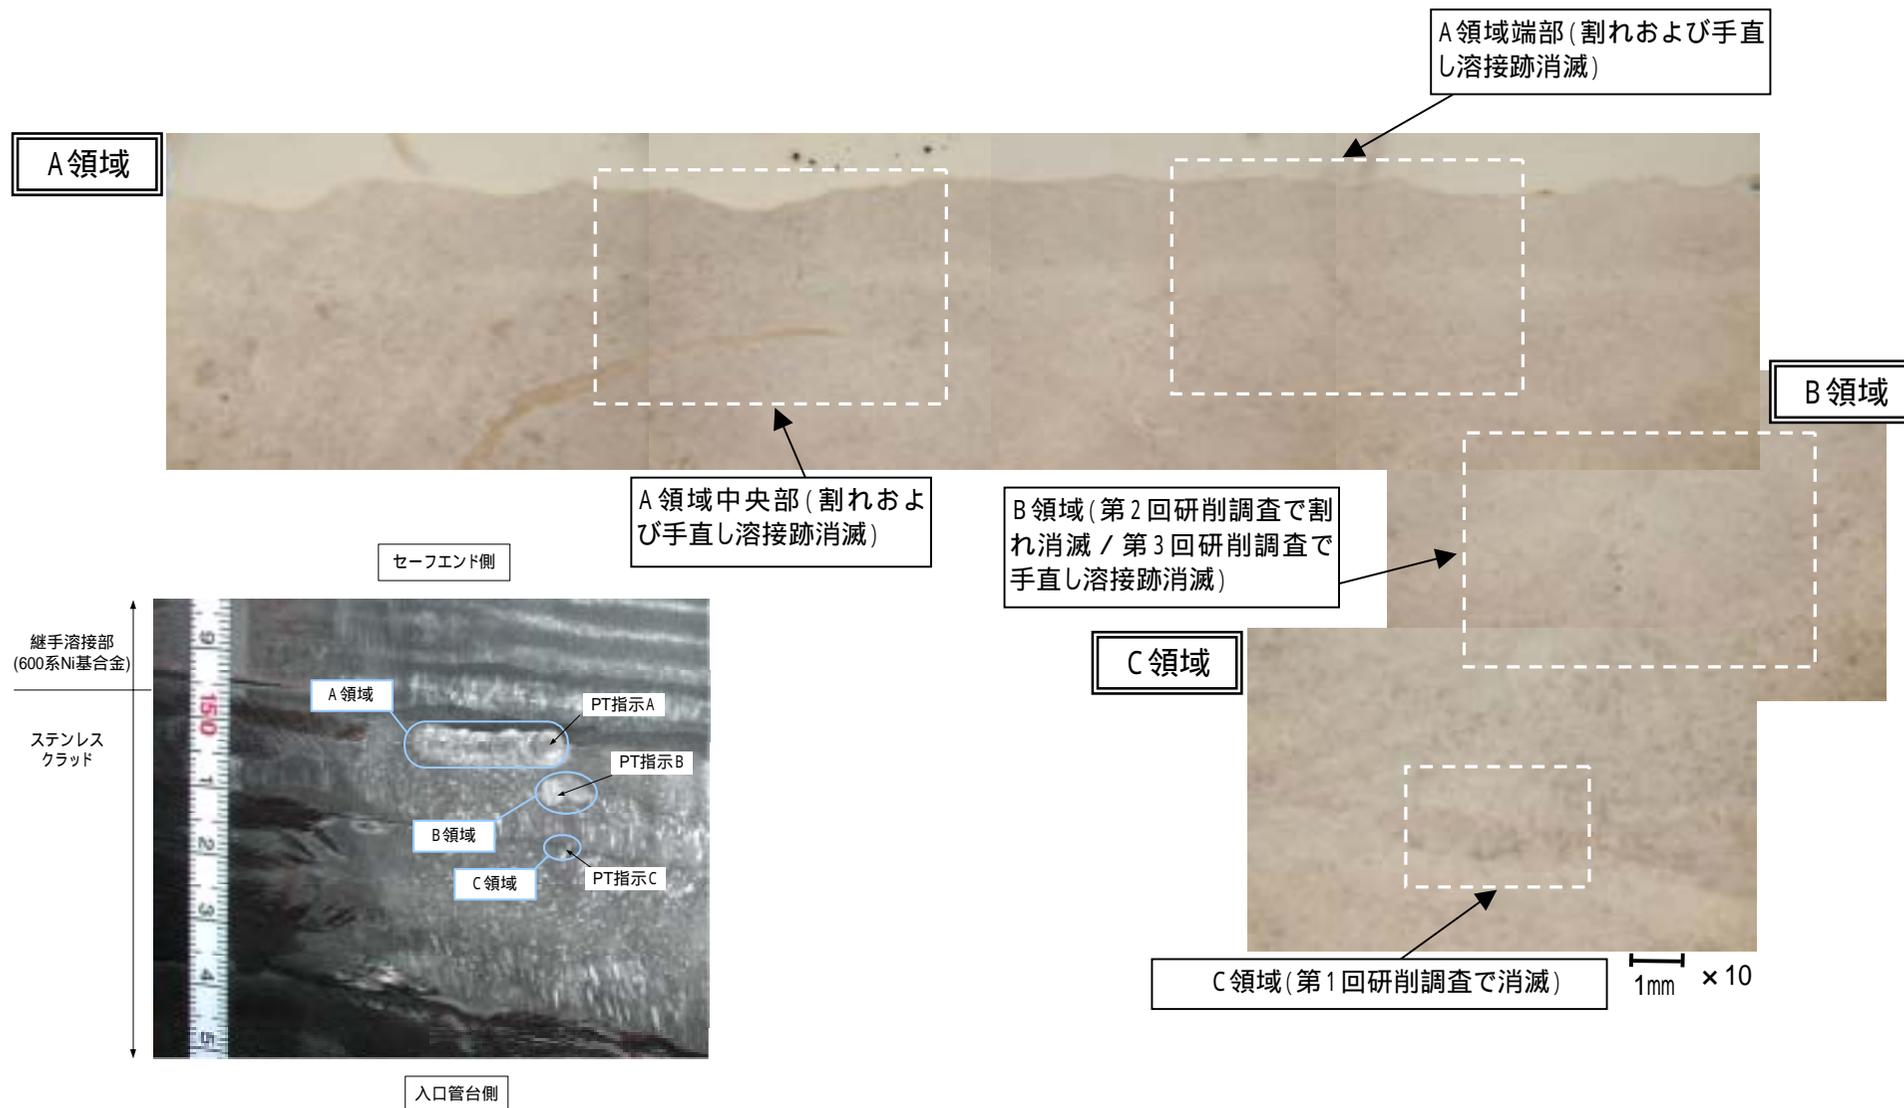
第3回研削調査結果(スンプ観察結果:全体)

・A領域の割れを含め、手直し溶接跡は全て消滅した。

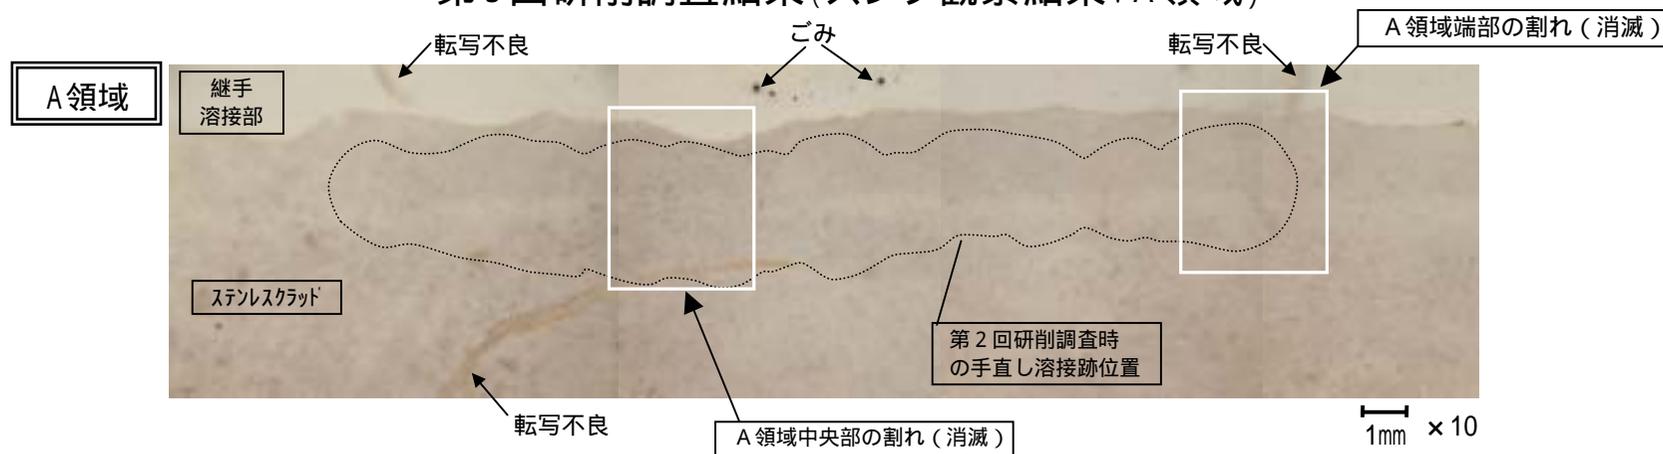
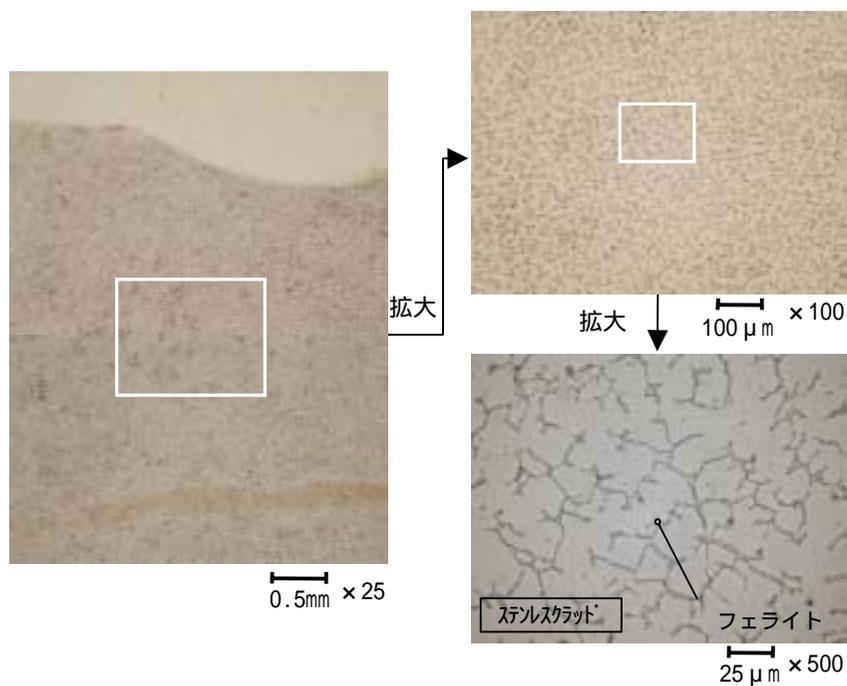
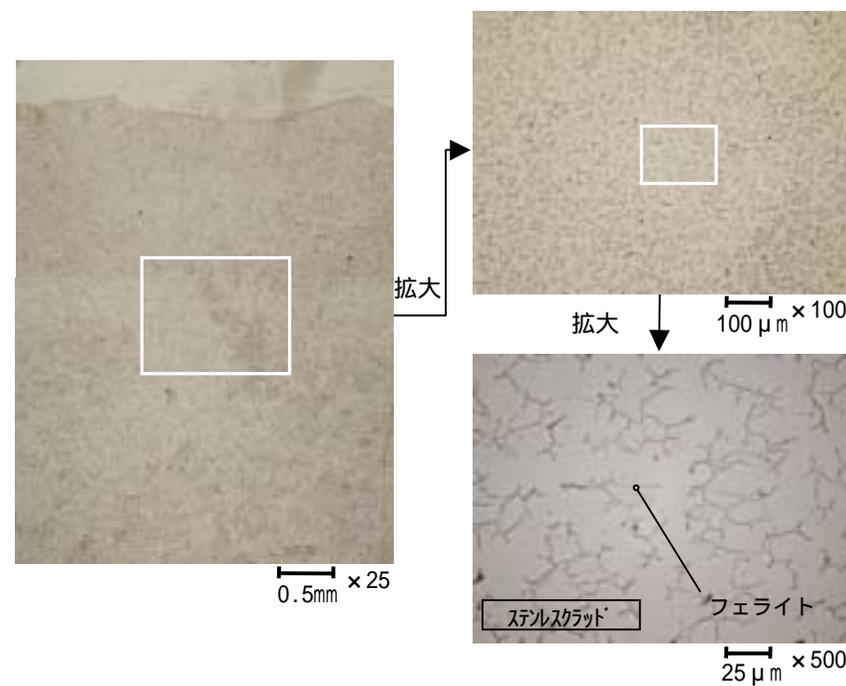
第3回研削調査結果(スンプ観察結果:A領域)

【観察結果】
 ・A領域の割れを含め、手直し溶接跡は全て消滅した。(ステンスクラッドの フェライトを確認)

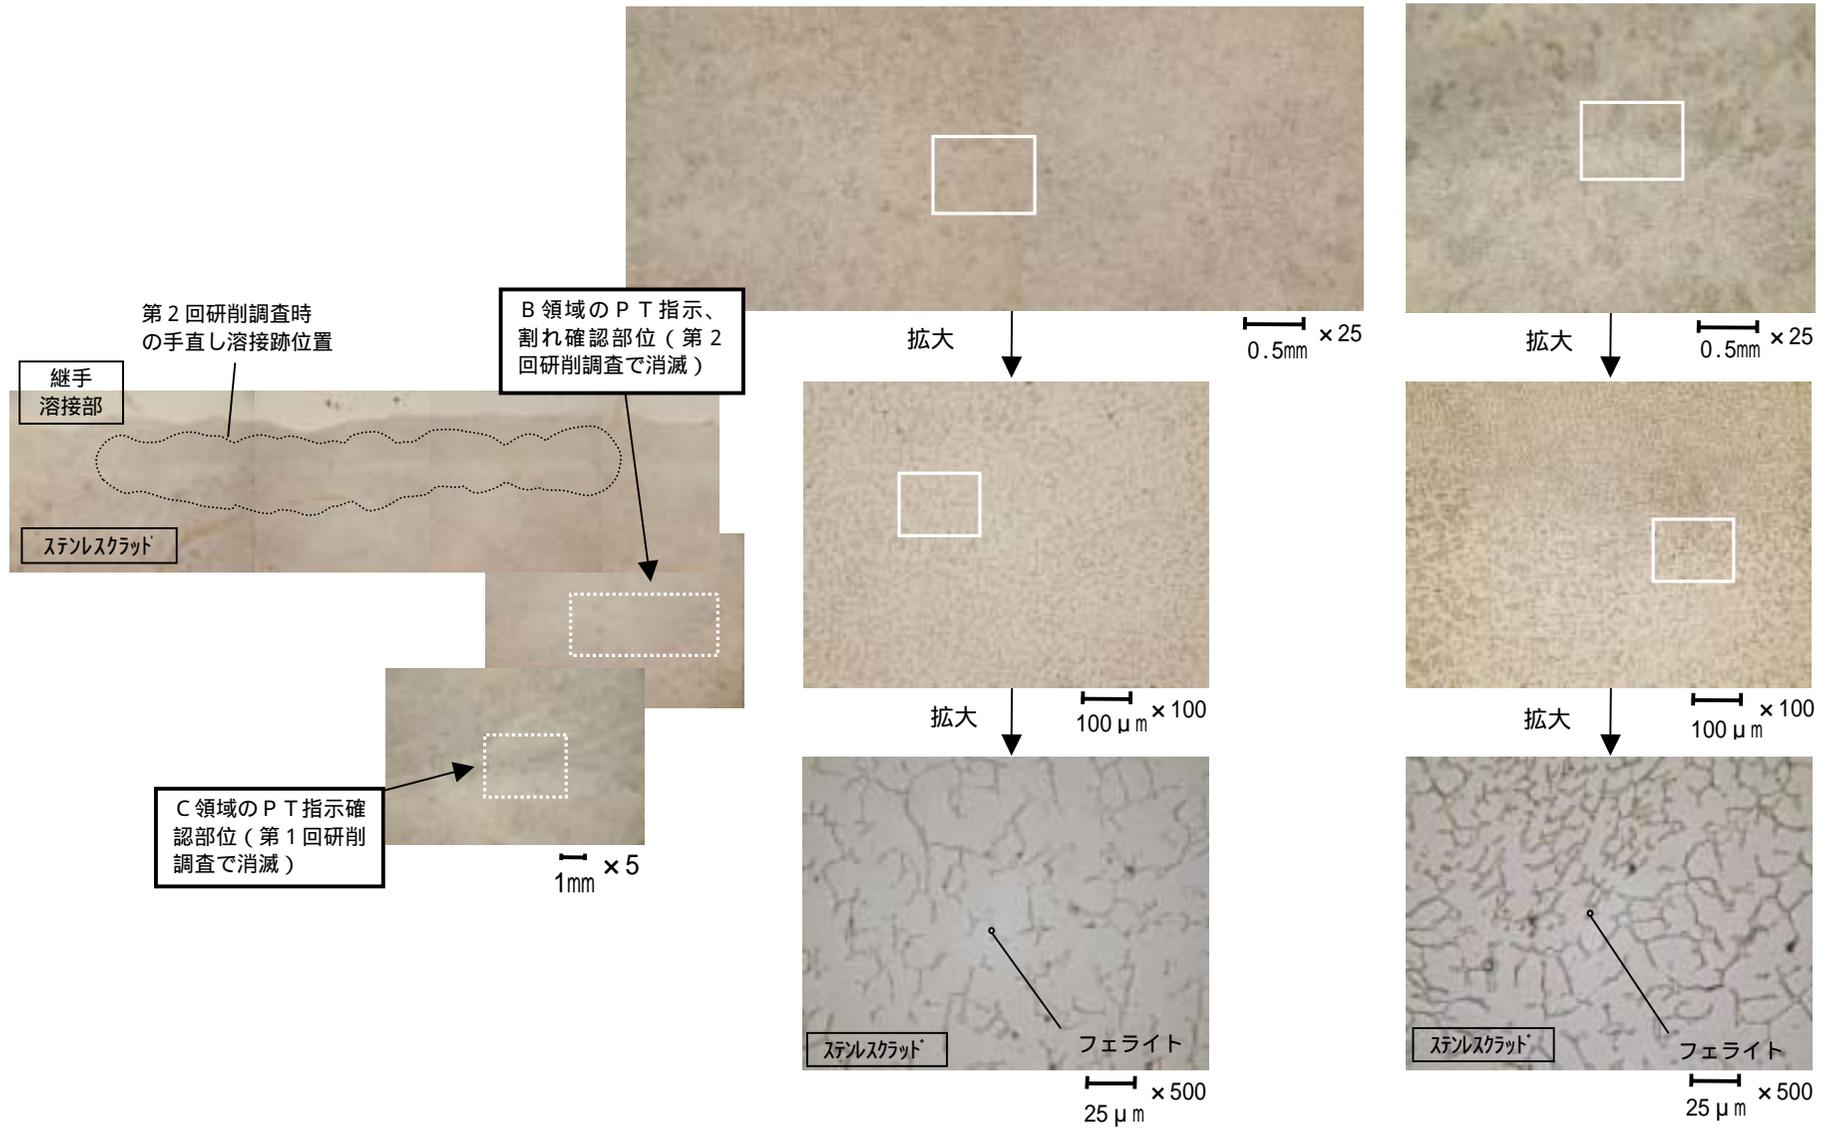
第3回研削調査結果(スンプ観察結果: B, C領域)

【観察結果】
 ・B領域の手直し溶接跡は全て消滅した。(ステンレスクラッドの フェライトを確認)

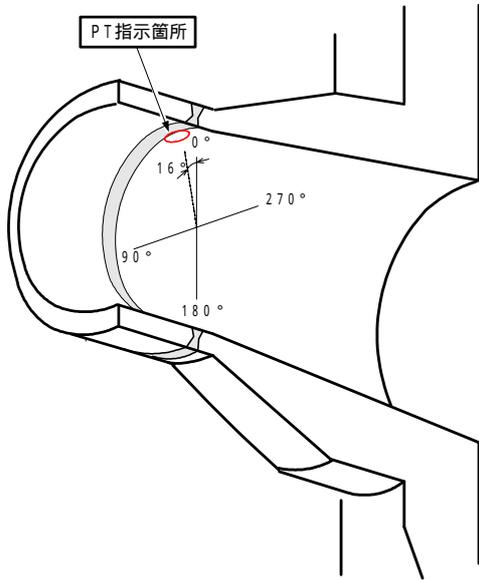
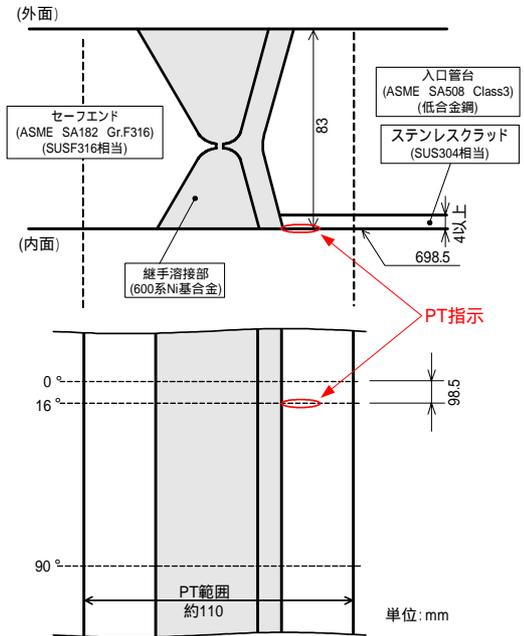
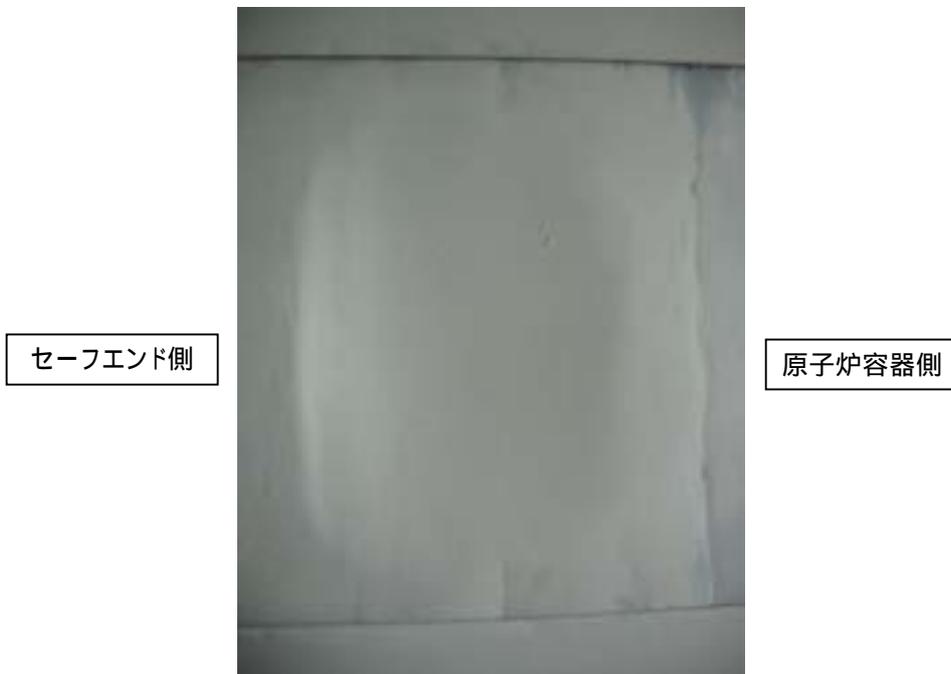
研削調査結果 (浸透探傷検査結果)

第3回目の研削調査のPTの結果、指示は認められなかった。

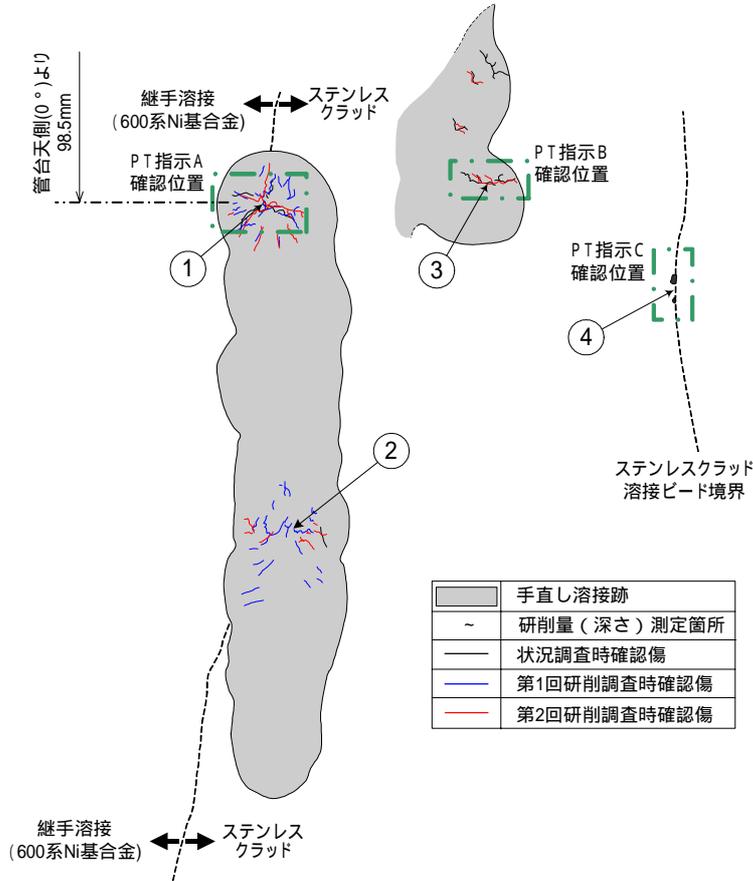
研削調査結果 (研削量(深さ)測定結果)

e . 傷深さ推定
傷の深さは、研削量およびスンプ観察結果より、A領域では約3.2mm以下、B領域では約0.8mm以下であり、手直し溶接跡内に留まっていたと推定される。また、C領域では、約0.5mm以下であった。
(添付資料 - 15)
