伊方発電所2号機 湿分分離加熱器B天板の割れについて

事象発生概要

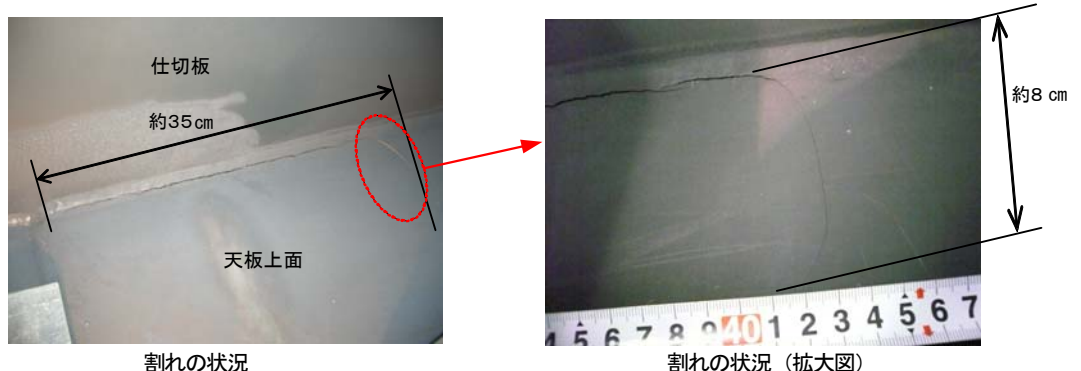
天板の割れの状況

目視点検により、天板と仕切板の溶接部に約35cm、天板部で約8cmの連続した割れ(1箇所)を確認した。その他に異常は認められなかった。

- 当該天板および当該天板と同様に設計・製作された天板15箇所について、溶接部の強度を設計要求よりも更に向上させた溶接形状にして、新品に取り替える。
 - 全ての溶接部の点検を実施した結果、健全性は確認されたが、念のため、7部位の溶接部について、強度に余裕を持たせるとの観点からの補強を行う。
 - 設計の一部でも別の会社を実施させる場合における調達管理を強化する。
- <1, 3号機の対応>
 1号機の湿分分離加熱器については、音響監視装置等の設置や巡視点検頻度を増加し、監視強化を行うとともに、次回定期検査時に2号機と同様の対応を行う。
 3号機の湿分分離加熱器は、他の会社が単独で設計・製造しており、問題はない。

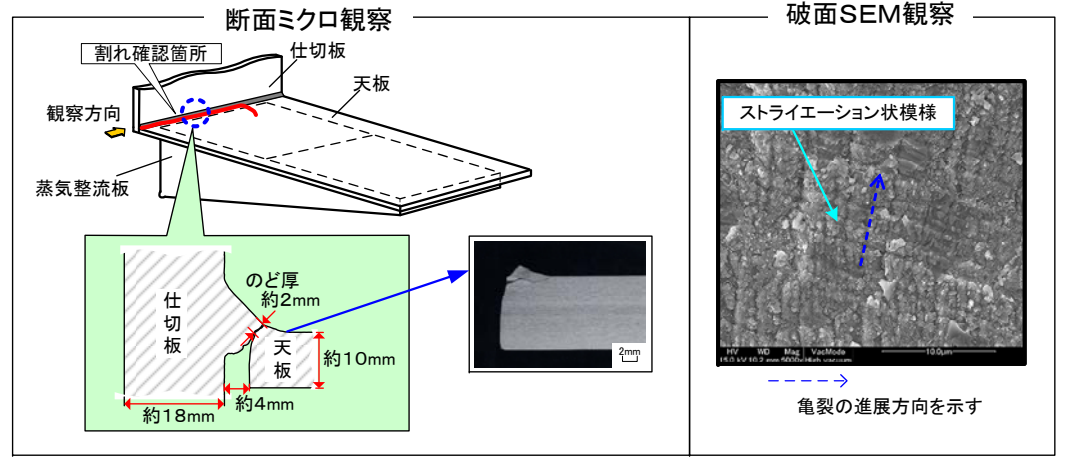
金属調査結果

疲労破壊

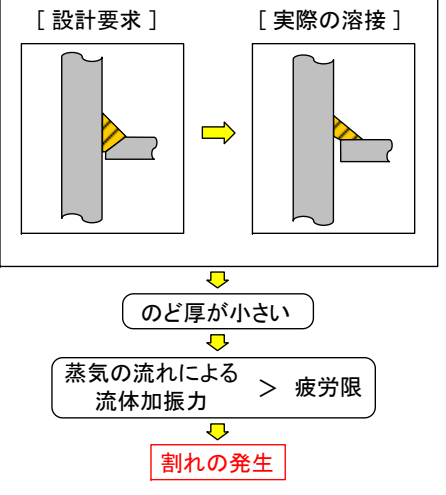
割れ発生の原因

当該部の溶接は、設計要求は「レ形開先+すみ肉溶接」であったが、製作会社が作成した製作図面に溶接指示がなかったことから、「開先なしのすみ肉溶接」が行われ、結果的にのど厚が小さい溶接となった。
 運転中の天板には、蒸気の流れによる高サイクルの流体加振力が作用する。
 これらの条件が重畳したことにより、当該箇所には疲労限を上回る高サイクルの変動応力が発生し、疲労が累積して、割れが発生、進展した。

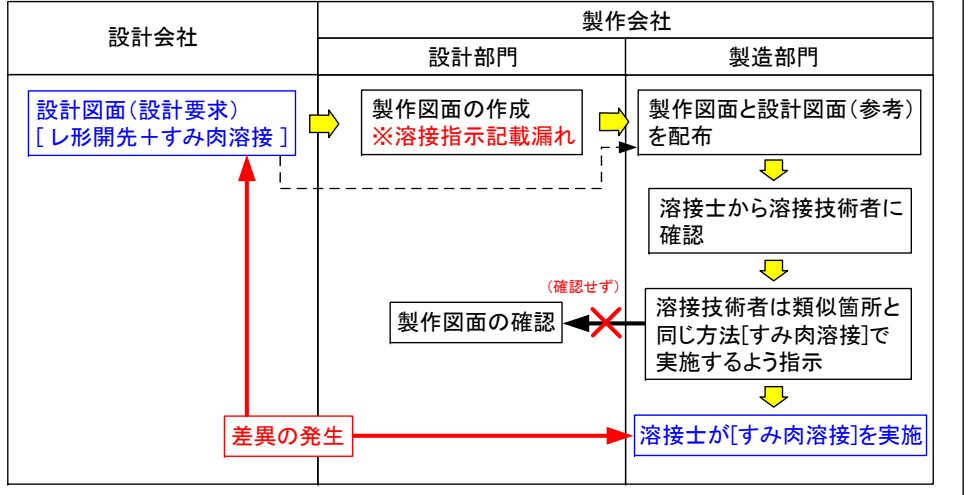
溶接が設計要求と異なった経緯

1次系の重要な機器は、設計と製作が同じ会社であるか、製作会社が設計会社の承認を得た図面そのもので製作を行っており、今回と同様な問題は発生しない。
