伊方発電所放射性液体廃棄物処理系排水管の誤接続の有無に関する
調査結果の報告について

伊方発電所
放射性液体廃棄物処理系排水管の誤接続の有無に関する
調査結果について
(報告)

平成22年6月
四国電力株式会社

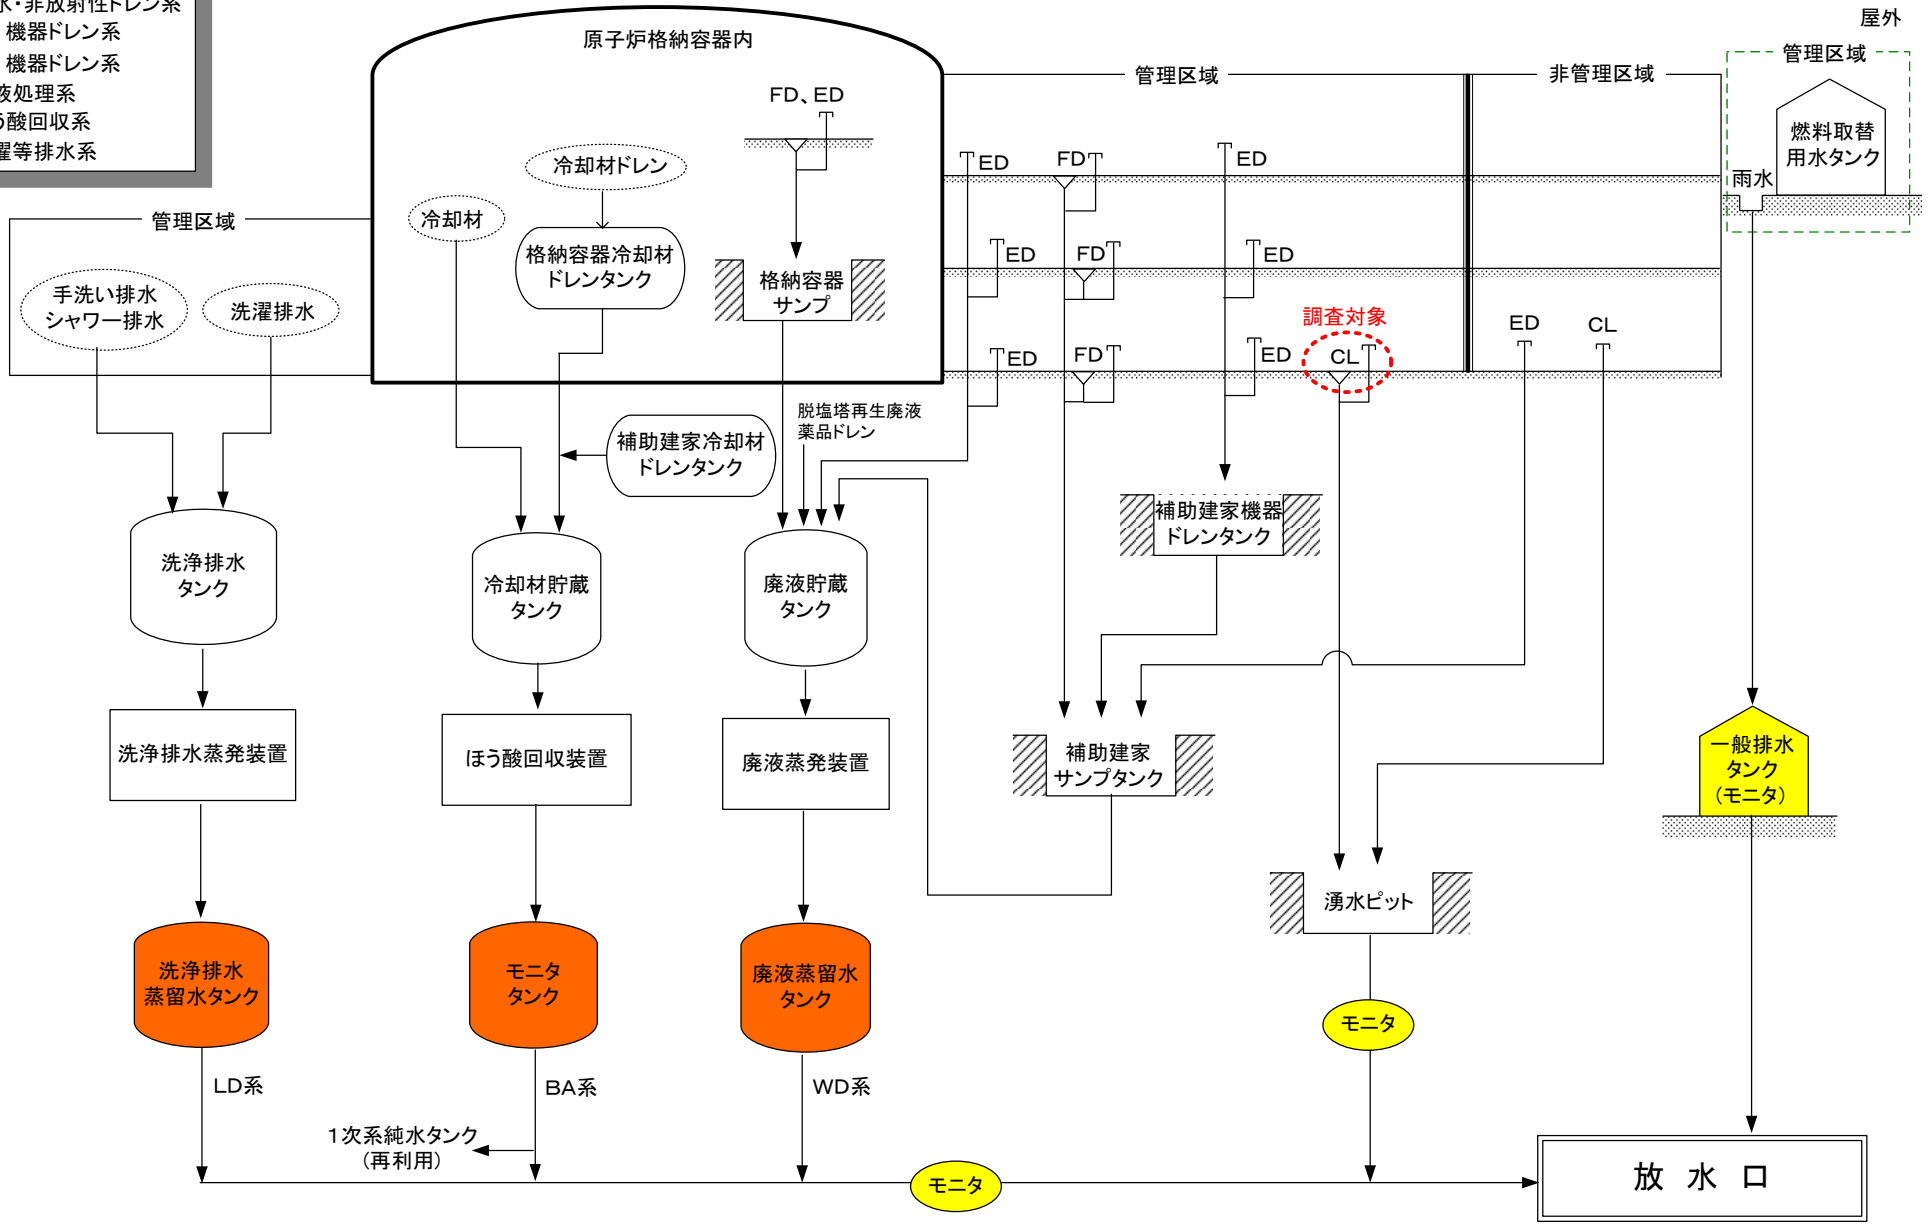
伊方1, 2号機 液体廃棄物処理系統概要

その結果、1号機および2号機の湧水・非放射性ドレン系の目皿やスタンドパイプが調査対象に該当し、3号機については、該当する排水管がないことを確認した。(添付資料-1、2)
