高燃焼度17行17列型燃料集合体を使用するに当たっての  
評価結果の報告について

3ループプラントでの  
17×17A型55GWd/t燃料使用時における  
燃料漏えい対応策の評価結果について

平成22年6月

四国電力株式会社

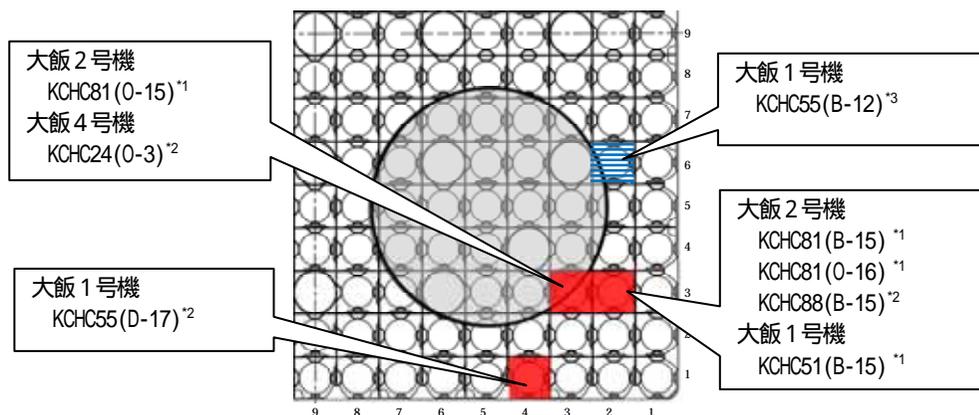
[ 漏えい燃料棒位置 ]

4ループプラントにおける燃料漏えいの実績

\*1: 隙間等を確認  
\*2: 隙間等は認められず  
\*3: 漏えいは認められないが隙間等を確認

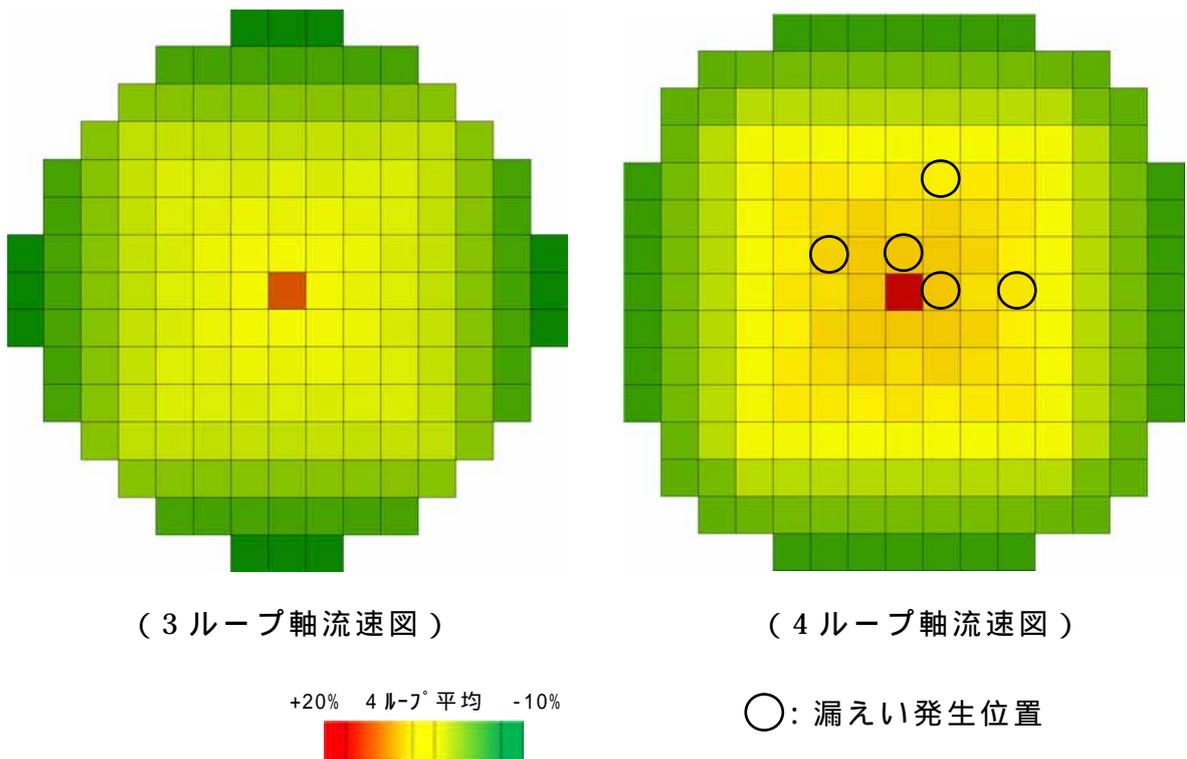
図 1 軸流速の比較 ( 3 ループ及び 4 ループプラント )

3 ループプラントでは、原子炉内の一次冷却材の軸流速が 4 ループプラントに比べて炉心内全域にわたって小さく、4 ループプラントで漏えいが発生している炉心中央領域の軸流速より大きいのは、図 1 に示す通り炉心中心位置のみである。

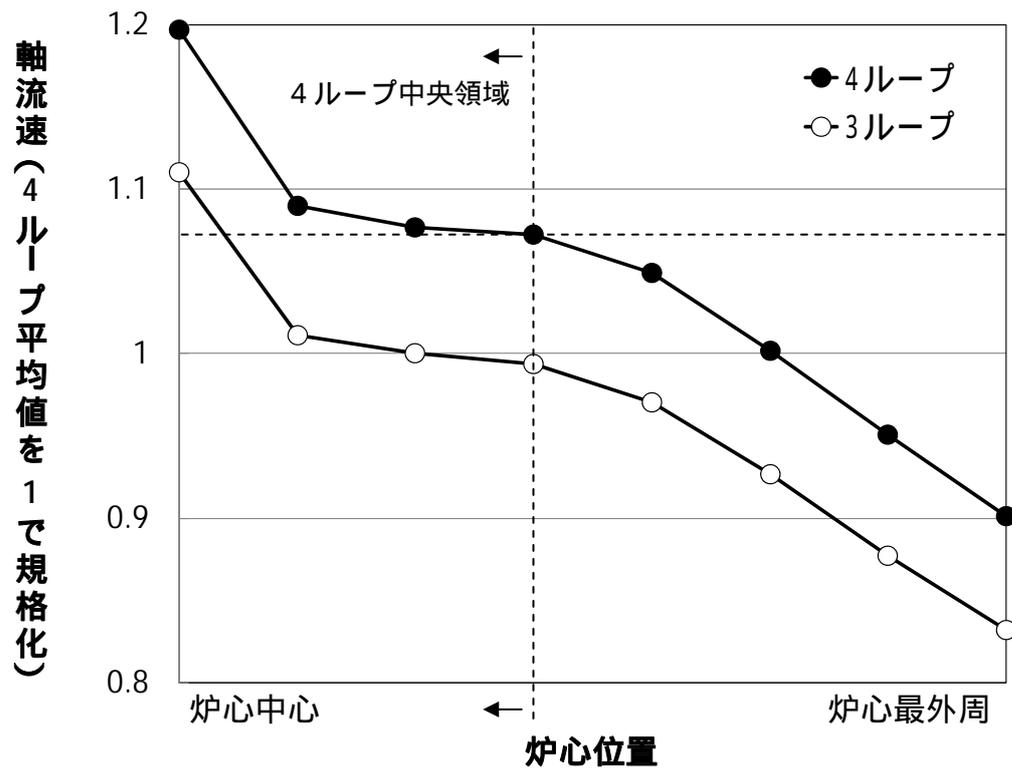
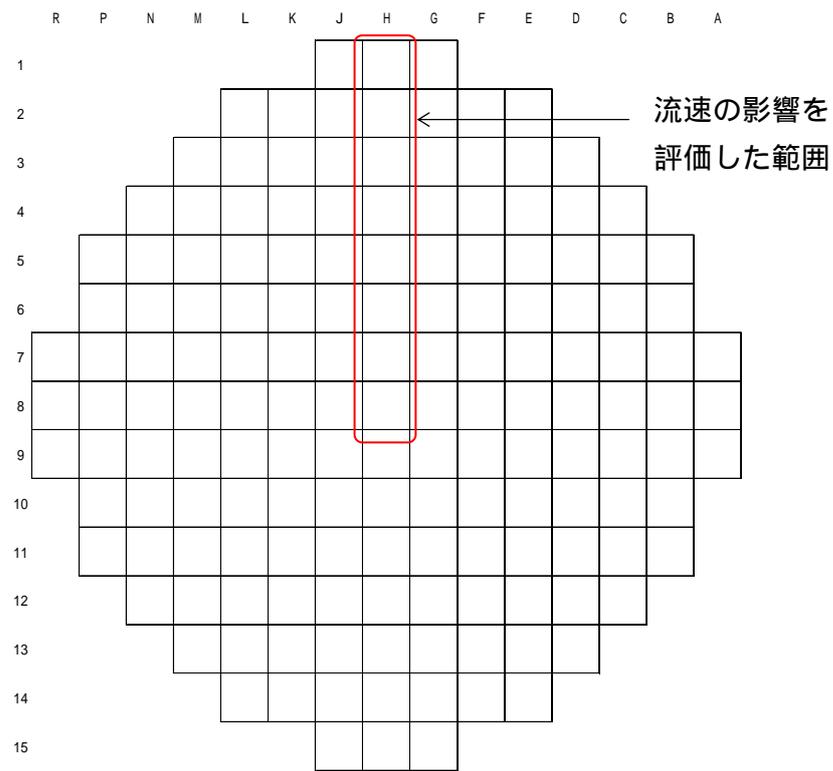
図2 4ループ炉心と3ループ炉心の軸流速分布比較  
(炉心H列での比較)

また、3 ループプラントと 4 ループプラントの軸流速の差を図 2 に示すが、これからも、3 ループプラントでは中心位置を除き炉心全域にわたり軸流速は 4 ループプラントより小さいことがわかる。

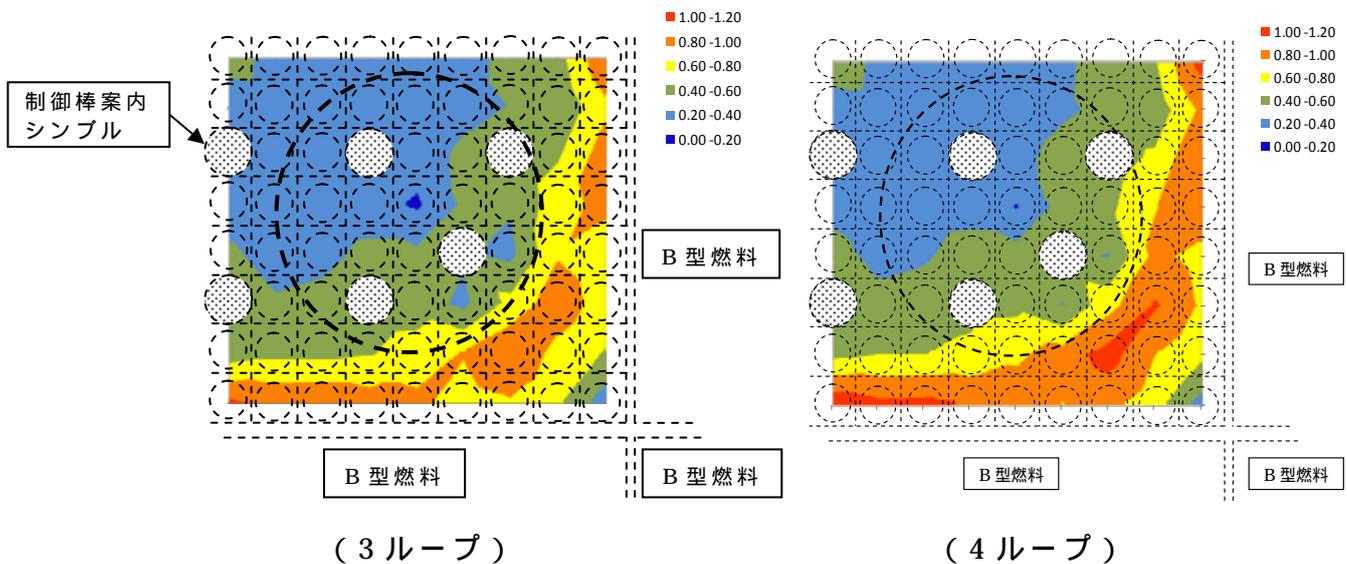
図 1 3 ループプラントと 4 ループプラントにおけるワークレート図

添付資料 - 2 に示す軸流速の差に基づき、3 ループプラントにおける燃料棒摩耗体積の評価を行うため、燃料集合体内流動要因及び隣接燃料要因を考慮して、燃料棒振動のワークレート評価を実施した( 図 1 )。

その結果、3 ループプラントでは、燃料集合体内全域にわたって、ほぼ軸流速の差に比例するかたちで、4 ループプラントに比較してワークレートが小さいことがわかる。

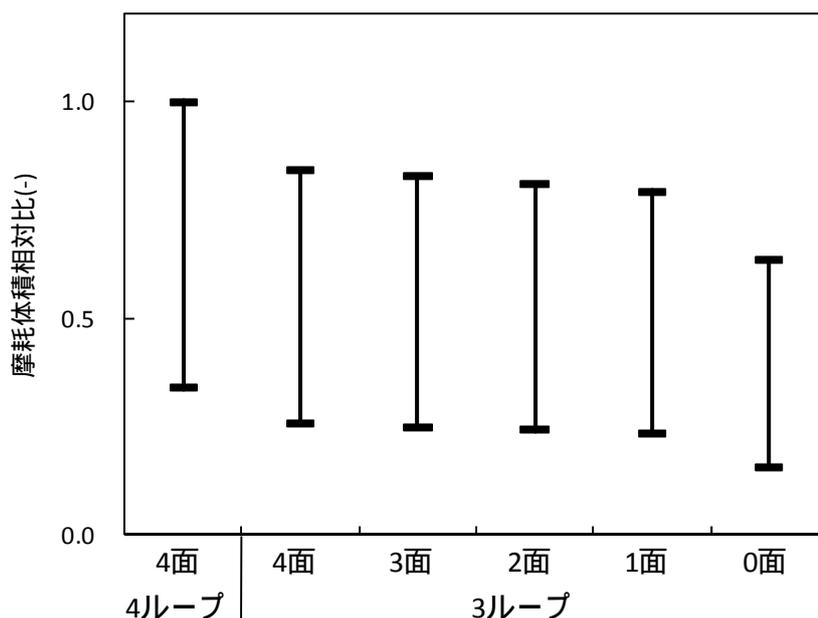
図 2 摩耗体積評価結果の比較 ( B 型燃料隣接面数 )  
( 4 ループの摩耗体積を 1.0 とした時の比 )

3 ループプラントにおける摩耗体積評価について、上記 1. で評価したワークレート及び 4 ループプラントでの解析条件を用いて行い、4 ループプラントでの摩耗体積と比較するとともに B 型燃料隣接面数による摩耗体積への影響を評価した ( 図 2 )。

その結果、図 2 に示すとおり、摩耗体積は 4 ループプラントと比較して小さいことがわかる。なお、3 ループプラントにおいても、B 型燃料隣接面数が少なくなるにつれ、摩耗体積は若干減少する。

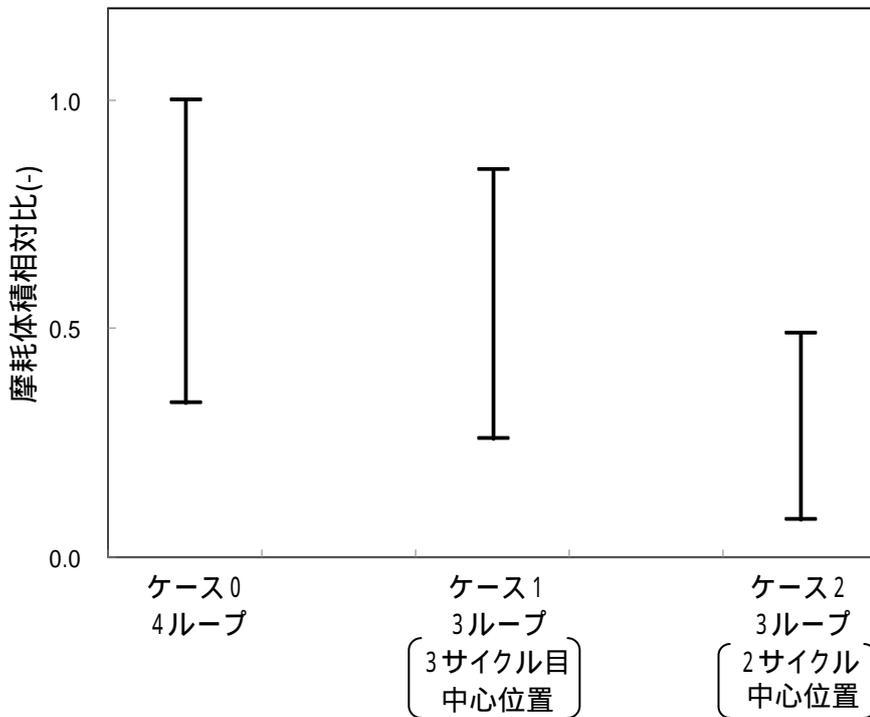
図 1 摩耗体積評価結果の比較 ( 中心位置の影響 )  
( 4 ループの摩耗体積を 1.0 とした時の比 )

3 ループプラント原子炉内の一次冷却材の流れは、4 ループプラントと比較して全域にわたって遅いが、4 ループプラントで漏えいが発生している炉心中央領域に比べて流速が速い箇所として唯一炉心中心位置があることから、3 ループプラントでの炉心中心位置における摩耗体積を評価した( 図 1 )。

評価の結果、3 ループプラントの炉心中心位置に 1 サイクル装荷された場合、摩耗体積は 4 ループプラントの場合に比べて小さいことがわかる。また、現実的に考えて、中心位置に連続して 2 サイクル装荷されることはあまりないが、そのような場合を仮定して評価しても摩耗体積は 4 ループプラントの場合に比べて小さいことがわかる。

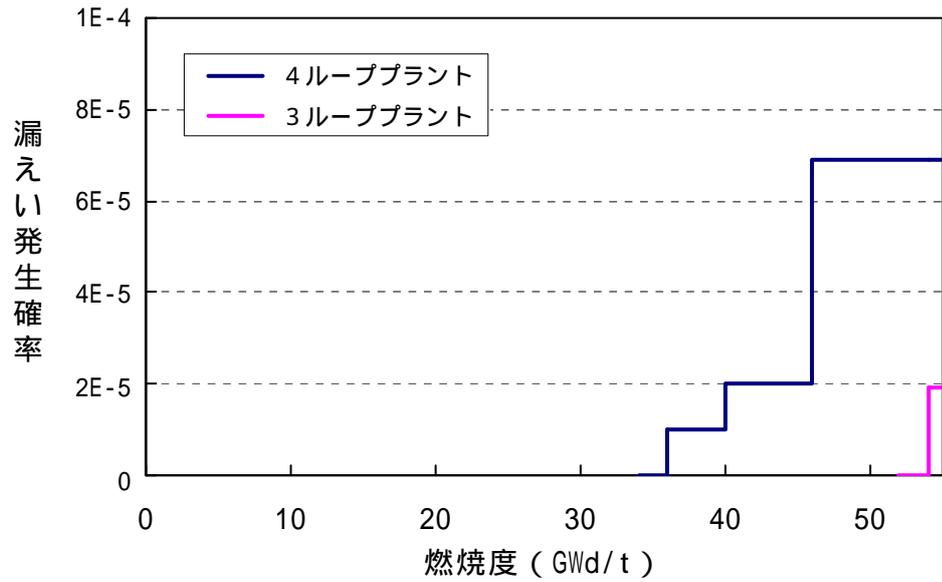
図1 漏えい発生確率の比較（3ループ及び4ループプラント）

4 ループプラントでは漏えい発生時期が 37GWd/t ~ 47GWd/t で発生しているのに対して、3 ループプラントでは 54GWd/t とほぼ最高燃焼度まで進んだ時点で発生している。

上記 の実績について、図 1 に示すが、母集団の差を考慮しても、3 ループプラントにおける漏えい発生確率は低く、また傾向も異なることがわかる。

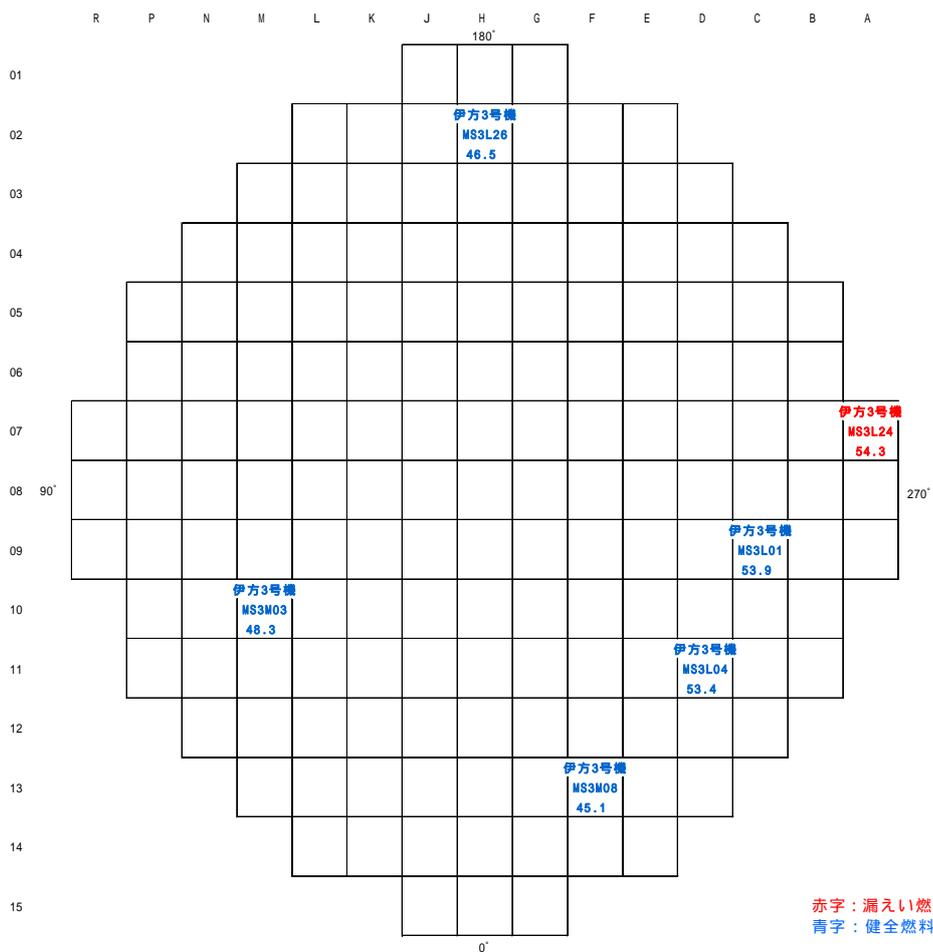
図2 3ループ漏えい燃料 / 健全燃料（45GWd/t 燃焼度以上）炉心位置

4 ループプラントでは炉心中央領域にて漏えいが発生しているが、3 ループプラントでは図 2 に示す通り炉心中央部での漏えい発生はなく、最外周のバッフル板 L コーナー位置で発生している。

ガドリニア入り燃料集合体（10%）は、念のため、燃焼の進んだ（最終サイクル）燃料集合体はLコーナー位置へ装荷しない。

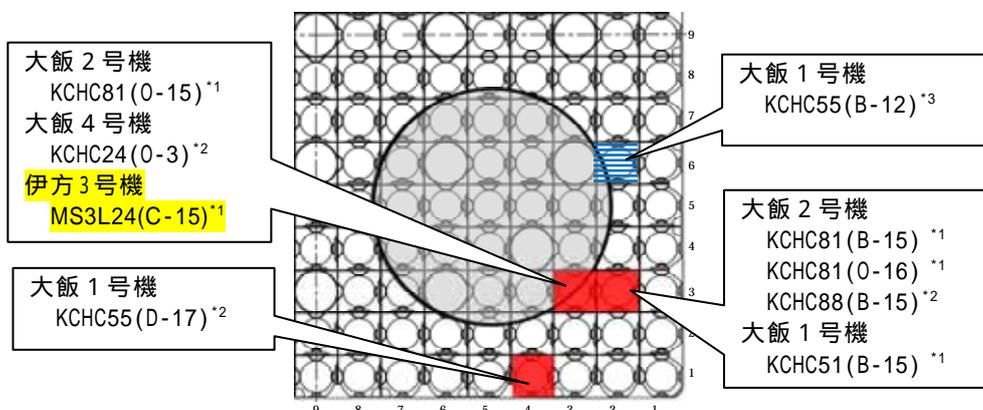
[ 漏えい燃料棒位置 ]

伊方3号機	4ループプラントとの共通性評価	
プラントタイプ		3ループ	×	流速、流量等に差がある。
燃料番号		MS3L24	-	
漏えい燃料棒 (被覆管材質)		ガドリニア入り燃料棒 (ジルコニウム基合金)	×	特に偏りはない。 3ループ：ガドリニア入り燃料棒1本 4ループ：ウラン燃料棒6本、ガドリ ニア入り燃料棒1本で発生
使用 履 歴 等	燃料集合体 燃焼度	約54.3GWd/t	×	漏えい発生燃焼度領域が異なる。 3ループ：ほぼ最高燃焼度まで燃焼 が進んだ時点 4ループ：37～47GWd/t
	照射期間	約4.3年	×	4ループプラントは3年前後で漏えい が発生している。
	装荷位置	炉心最外周部 (A-7)

×	装荷位置に共通性はない。 3ループ：炉心最外周部 (バッフル板Lコーナー位置) 4ループ：炉心中央領域

\*1：隙間等を確認

\*2：隙間等は認められず

\*3：漏えいは認められないが隙間等を確認

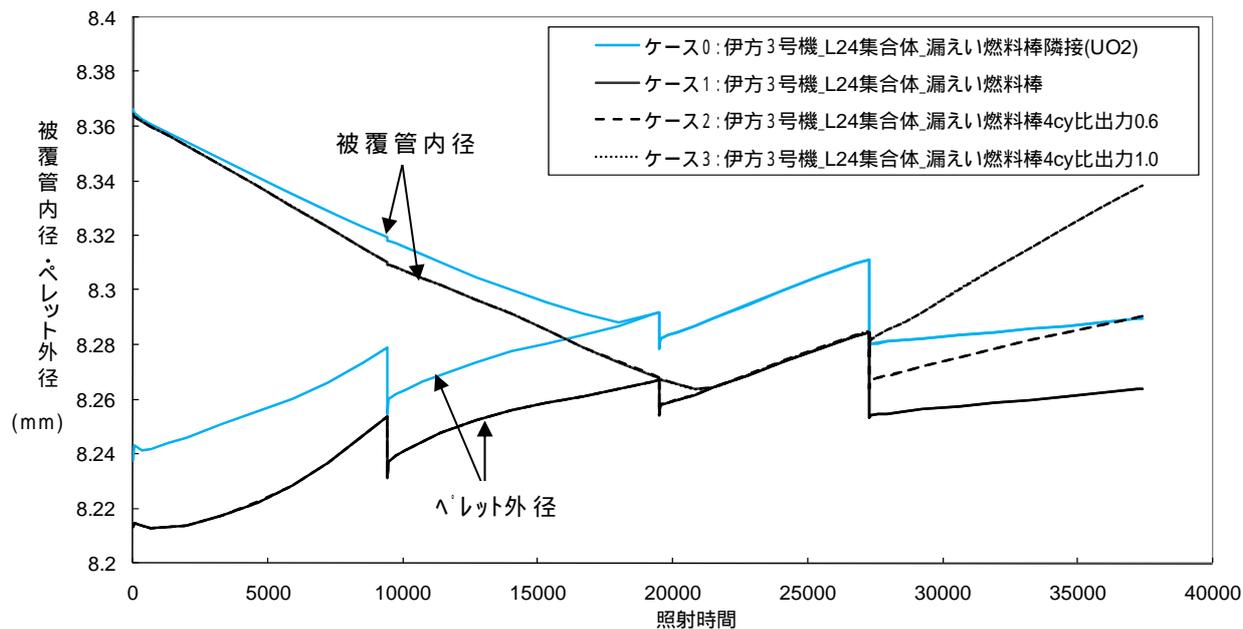
図 1 3 ループプラントでの漏えい燃料棒外径変化図 (下から 2 番目のグリッド)

3 ループプラントにおいて燃料漏えいが発生した燃料集合体について、ガドリニア入り燃料棒等の外径を評価した結果を図 1 に示すが、最終サイクルに出力の低いバッフル板 L コーナー位置へ装荷されたことから、外径減少がより大きい傾向となっていることがわかる。

なお、仮に当該燃料集合体を最終サイクルに出力の高い箇所に装荷した場合においては、外径はそれほど小さくならない評価結果となっている。

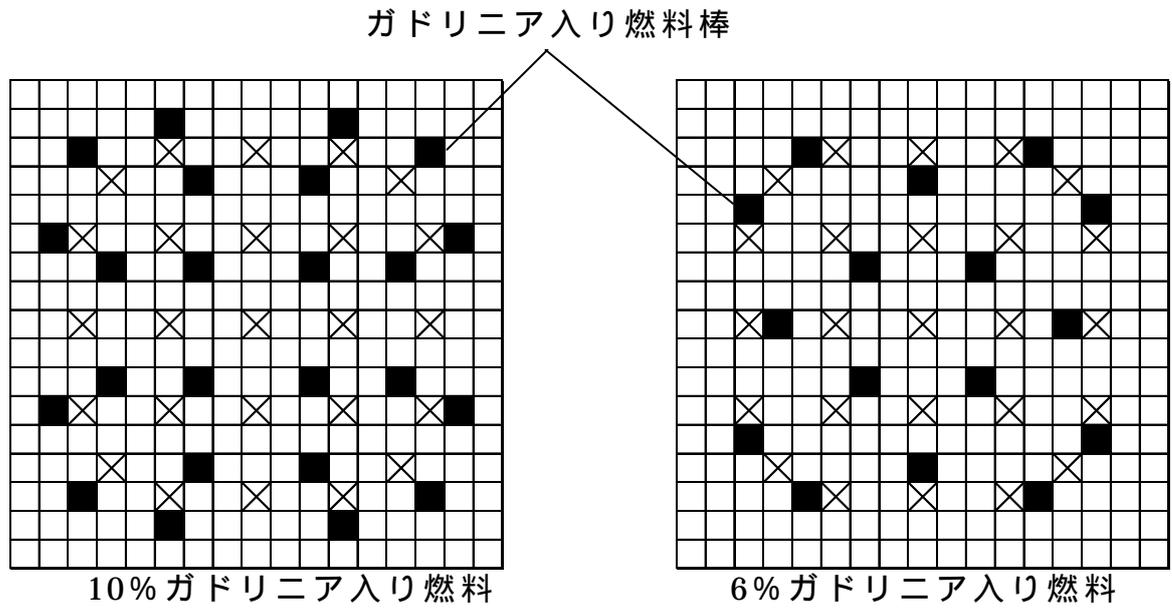
図 2 ガドリニア入り燃料集合体内のガドリニア入り燃料棒の配置図

3 ループプラントにおいて漏えいが発生したのは、10% ガドリニア入り燃料集合体であり、図 2 に示すとおり、ワークレートの比較的大きい位置 ( 集合体内外周部 ) にガドリニア入り燃料棒が配置されている。なお、6% ガドリニア入り燃料集合体については、ワークレートの大きな位置にガドリニア入り燃料棒は配置されていない。

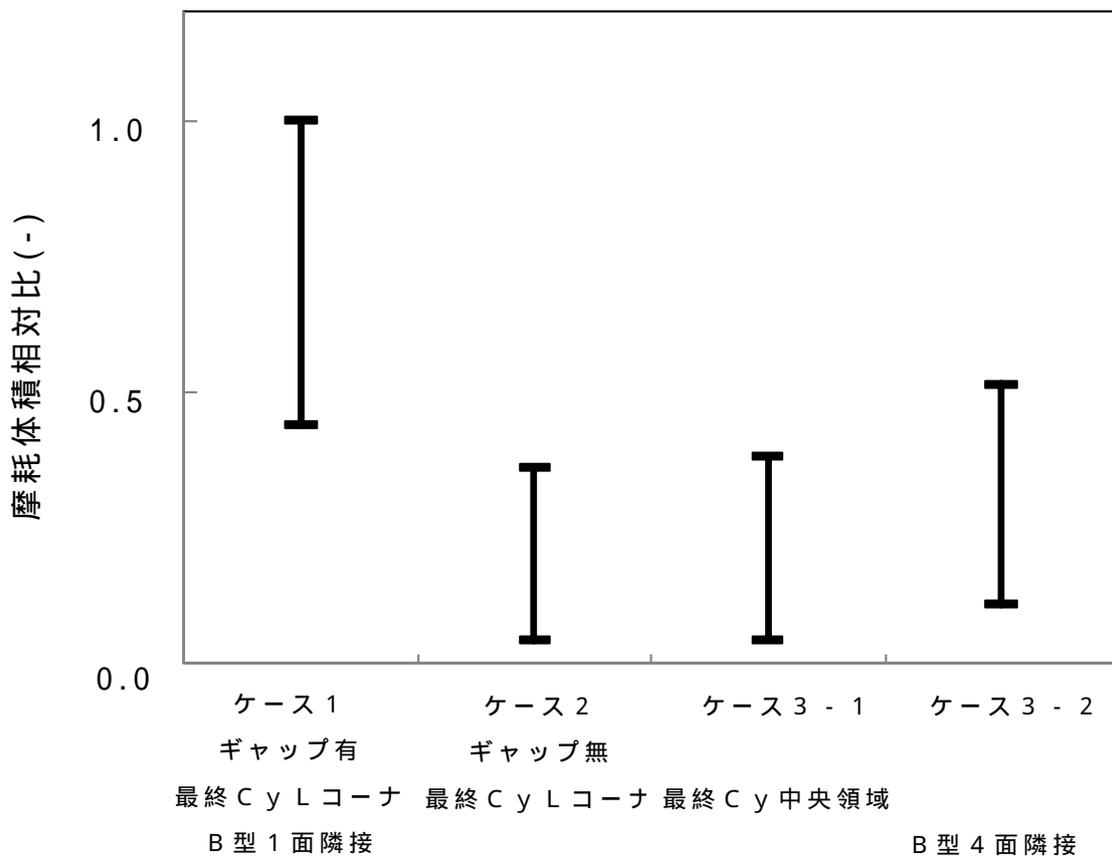
図 3 3 ループプラントガドリニア入り燃料棒の摩耗体積評価結果  
(摩耗体積は、貫通摩耗体積を 1.0 とした場合の相対比)

ここで、3 ループプラントの漏えい燃料集合体の装荷位置の履歴を考慮した摩耗を評価した ( 表 1 及び図 3 )。

その結果、万一、中間支持格子燃料棒保持部において、上述のガドリニア入り燃料棒の外径減少の効果により僅かな隙間が発生したと仮定した場合においてのみ、摩耗体積が貫通摩耗相当となる結果となった。
