伊方発電所1号機 原子炉補機冷却海水設備配管からの漏えいについて

I. 非常用ディーゼル発電機1B冷却用海水供給配管からの漏えい

II. 原子炉補機冷却水冷却器1A冷却用海水供給配管からの漏えい

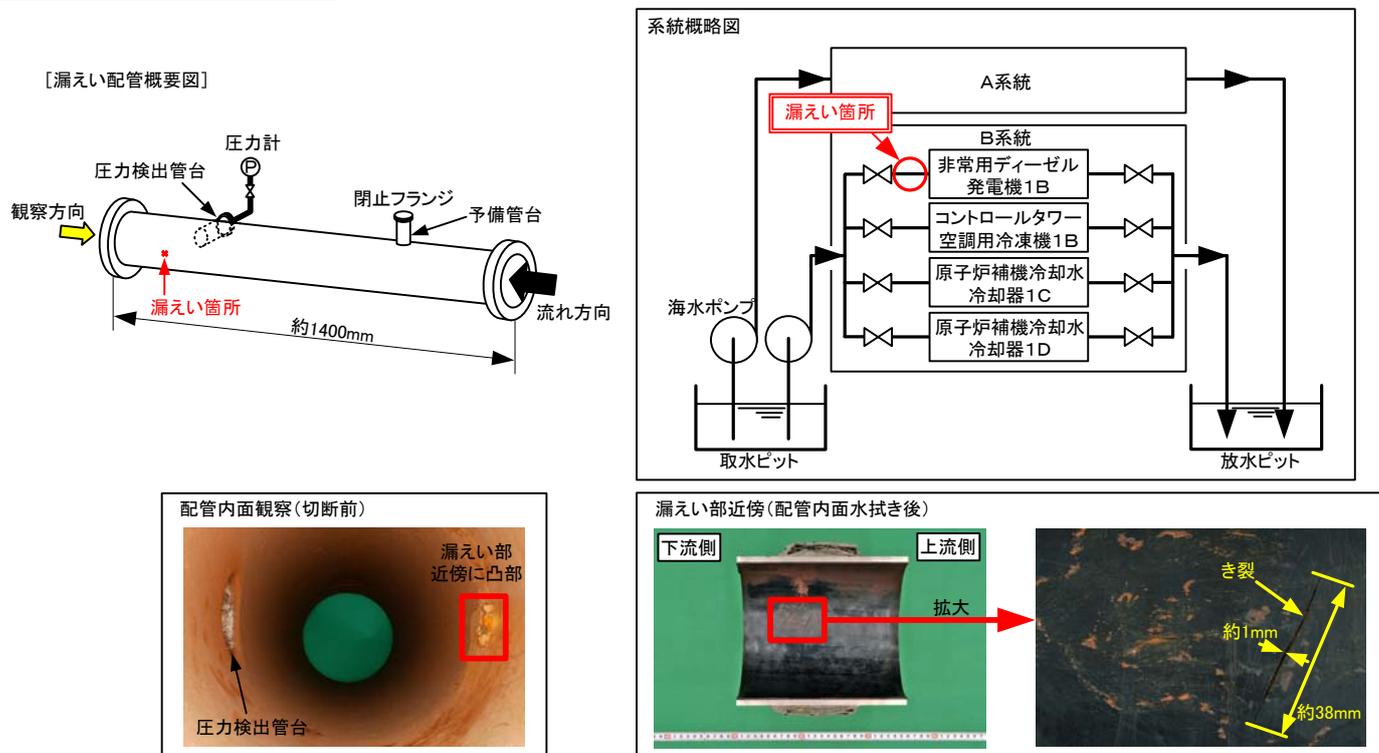
伊方発電所1号機(定格電気出力566MW)は、通常運転中のところ、4月27日11時45分、原子炉補助建家1階(管理区域外)において、保修員が非常用ディーゼル発電機1Bの冷却用海水供給配管に僅かな海水の漏えい(にじみ)があることを確認した。

② 配管調査の状況

① 漏えいの認められた非常用ディーゼル発電機1Bおよび原子炉補機冷却水冷却器1Aの冷却用海水供給配管について、新しい配管に取り替えた。

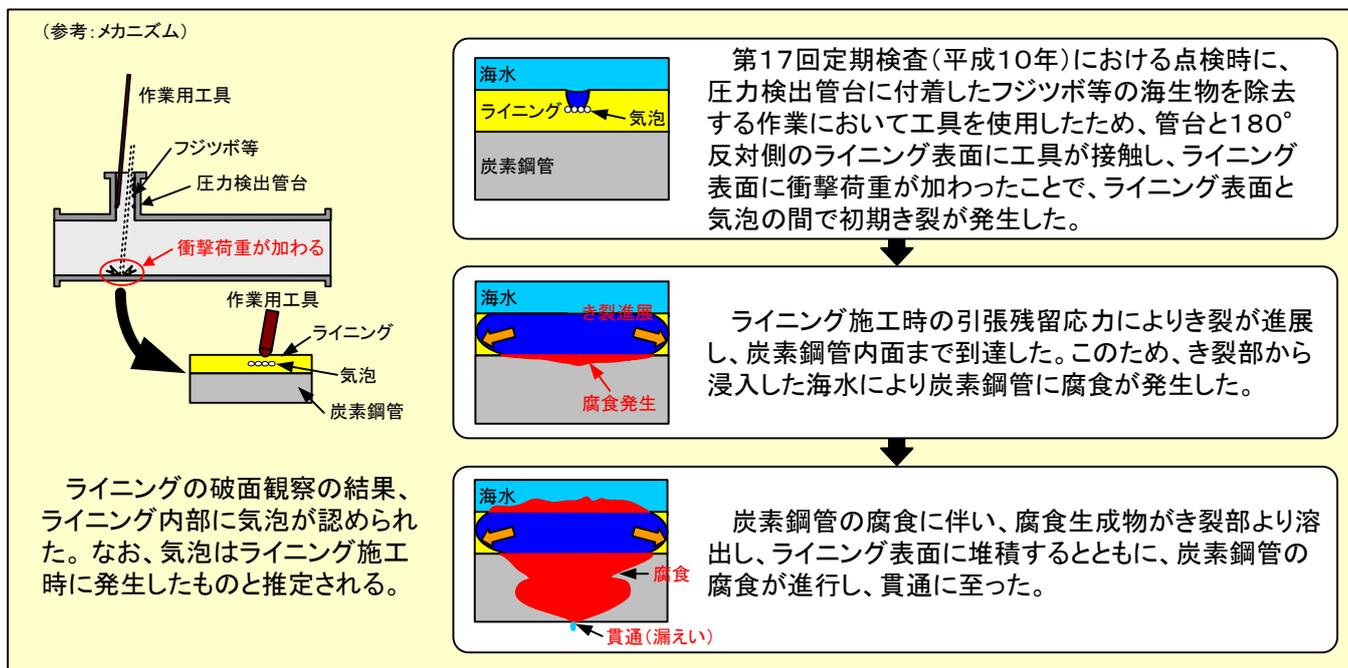
当該配管の保守点検作業において、配管内面のポリエチレンライニングの内表面近傍に内在していた気泡の直上部に作業用工具の接触による衝撃荷重が加わったことにより、初期き裂が発生した結果、ライニング施工時の残留応力により炭素鋼管までき裂が進行し、き裂部から浸入した海水により炭素鋼管が腐食して貫通に至ったものと推定された。

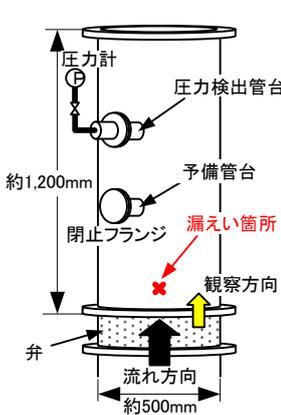
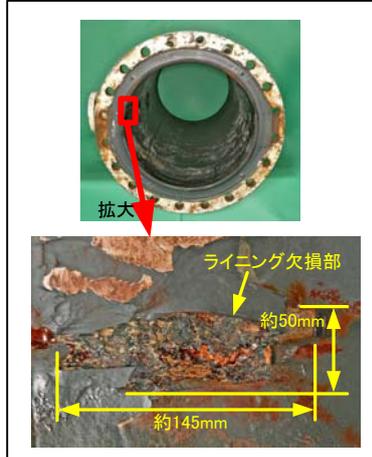
[漏えい配管概要図]

伊方発電所1号機(定格電気出力566MW)は、定期検査中のところ、6月11日7時45分、原子炉補助建家地下1階(管理区域内)において、原子炉補機冷却水冷却器1Aの冷却用海水供給配管から海水の漏えいがあることを確認した。

当該配管の上流の弁で海水流量を調整しており、当該弁の開度による流速の急激な変化によりキャビテーションが発生して当該配管内面のゴムライニングに局所的な減肉および剥離が発生した結果、炭素鋼管が配管内の海水により腐食して貫通に至ったものと推定された。

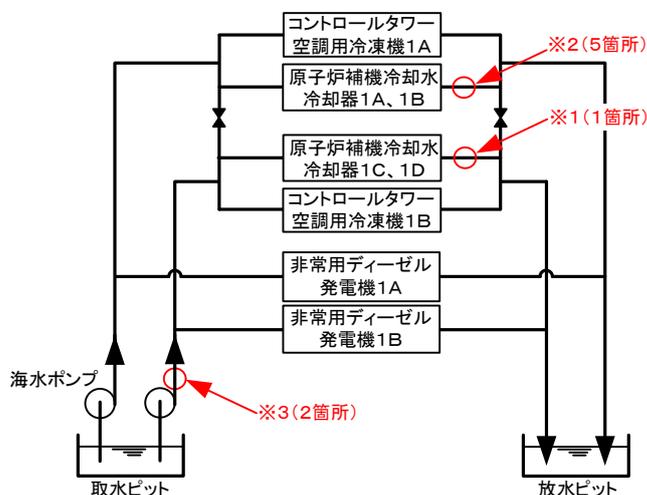
点検の結果、ポリエチレンライニング管のうち、原子炉補機冷却水冷却器冷却用海水戻り配管6箇所（※1）のライニング面にき裂が認められた。また、厚膜形エポキシ樹脂塗装管のうち、海水供給母管2箇所（※3）に塗膜の割れ、膨れ、炭素鋼管の腐食が認められた。

- ・ポリエチレンライニングのき裂(※1、※2)については、以下の要因の何れかが重畳して発生し、進展したものと推定された。
 - ・製造時よりライニングに生じている引張残留応力
 - ・製造時よりライニング中に存在している気泡による応力集中
 - ・水蒸気の浸透によるライニングの剥離
 - ・点検時の重量物取扱い作業等において生じたと考えられる大きな外力
- ・厚膜形エポキシ樹脂塗装の割れ等(※3)については、塗装前の下地処理が十分でなかったために生じた炭素鋼管と塗膜との剥離によるものと推定された。

② 原子炉補機冷却海水設備配管等の全数について、点検を実施した。
結果、ライニングにき裂が認められた6箇所のポリエチレンライニング管および2箇所の厚膜形エポキシ樹脂塗装管については、再ライニング、ライニング補修、または新しい配管への取替えを行った。
