# 伊方発電所電源線の送電鉄塔基礎の安定性等評価報告書

平成24年 2月

四国電力株式会社

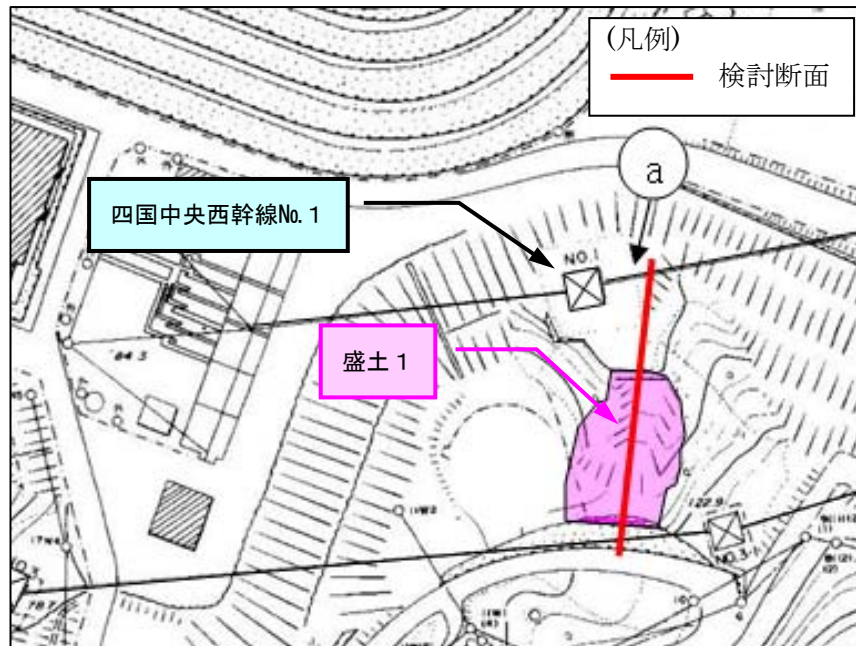
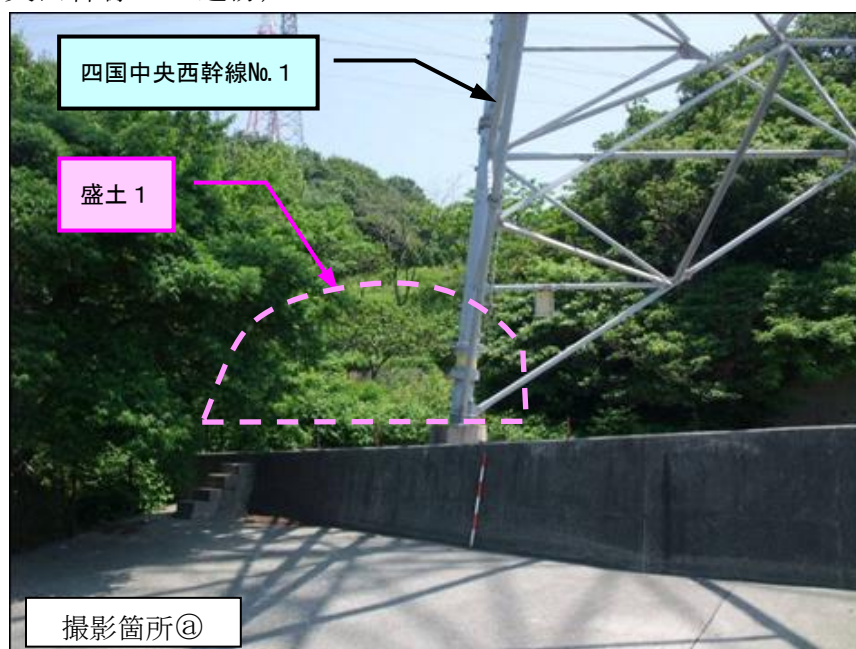
[盛土 1]

- ・伊方発電所構内の500kV四国中央西幹線No.1（平成5年使用開始）の近傍で、伊方発電所3号機（平成6年運転開始）建設時に残土を処理するために造成された盛土

- ・ 500 kV 四国中央西幹線 No. 1 近傍の盛土は、鉄塔敷地上方に位置し、高さ約 16 m で、鉄塔からの距離が約 22 m であり、仮に崩壊した場合、鉄塔への影響が無視できないことから、安定性評価を実施した。

しかしながら、伊方発電所構内において全ての電源線ルート（四国中央西幹線、伊方北幹線、伊方南幹線、平瀨支線）の近傍に盛土があり、これらの盛土は地震動に対して安全率1.0以上<sup>\*7</sup>を有しているが、地震時にはほぼ同じ揺れが予想されることから、万一の場合でも電源線の多重化が確保できるよう、盛土（盛土1、盛土2、盛土3）の安定性向上対策を講じることとし、今後、現地調査や工事期間中の道路部運用対策など詳細検討を行い、3年後の完成を目指して補強工事を実施する。

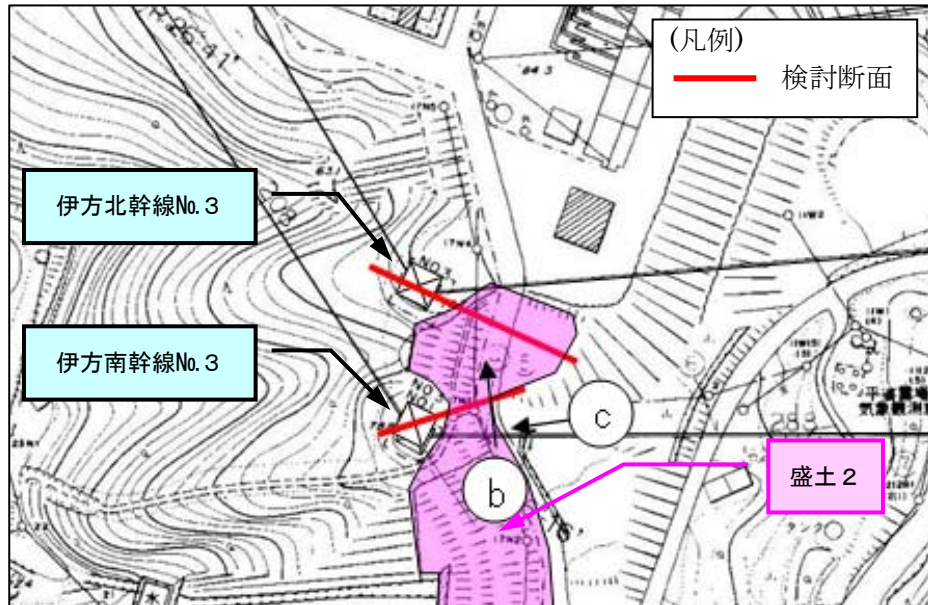
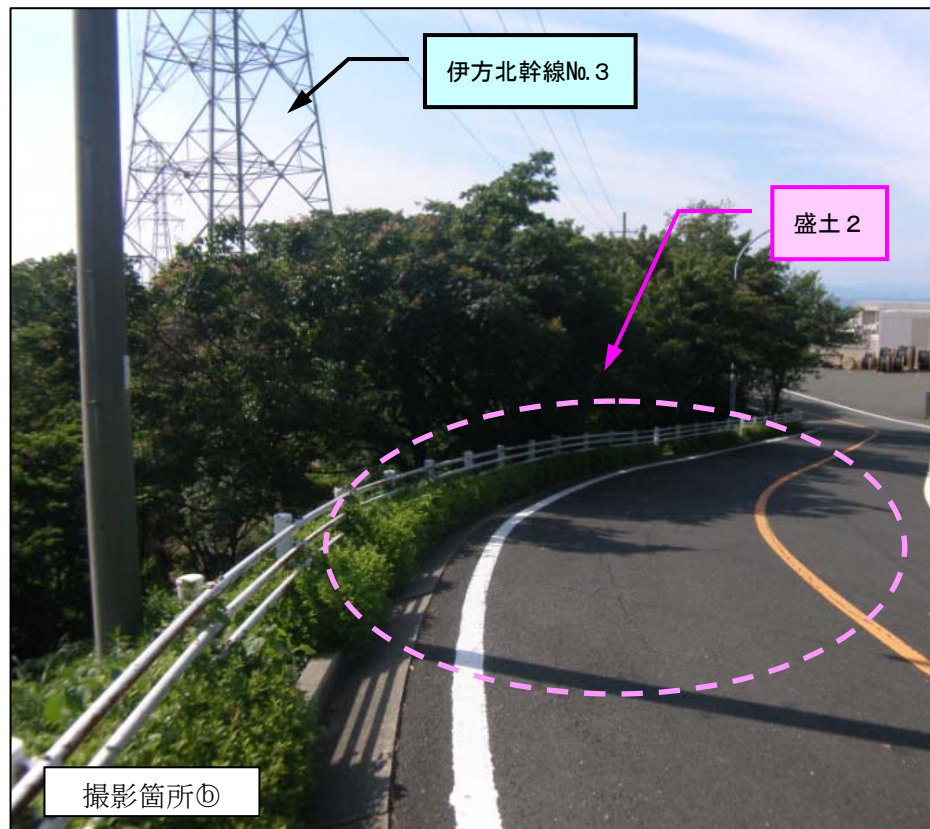
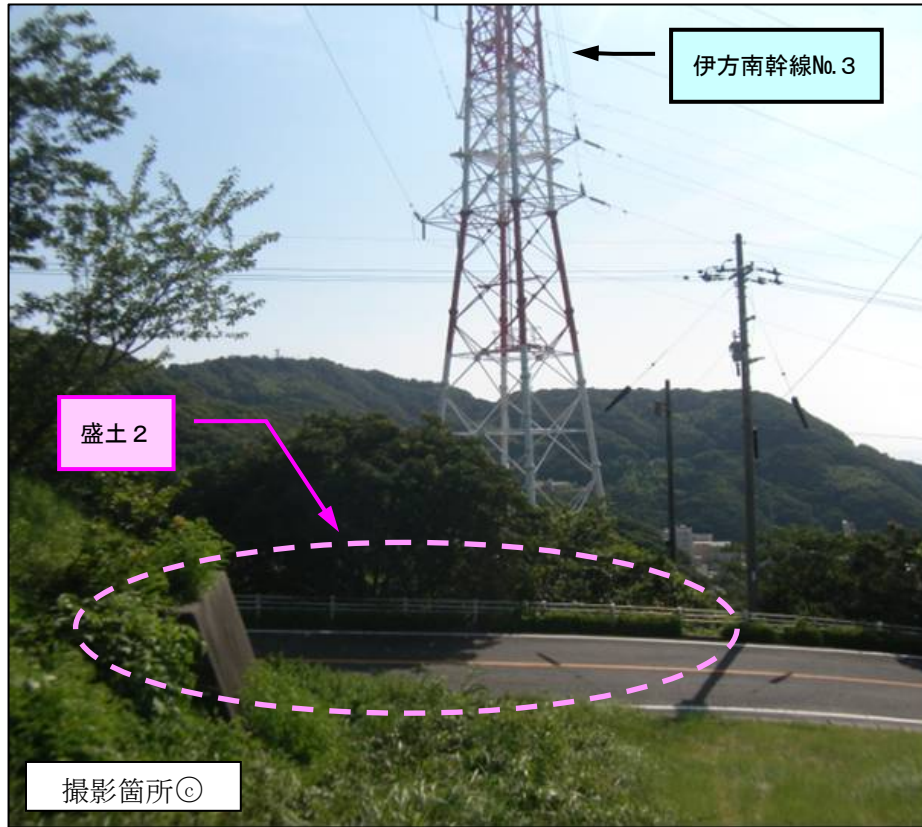
[盛土 2]

- ・伊方発電所構内の187kV伊方北幹線No.3（昭和59年使用開始）、187kV伊方南幹線No.3（昭和59年使用開始）の近傍で、構内道路工事（昭和60年）に伴う盛土

- ・ 伊方発電所構内の 187 kV 伊方北幹線 No. 3、187 kV 伊方南幹線 No. 3 近傍の盛土は、鉄塔敷地上方に位置し、盛土高さは約 6 m で、鉄塔からの距離は約 8 ～ 12 m であり、仮に崩壊した場合、鉄塔への影響が無視できないことから、安定性評価を実施した。

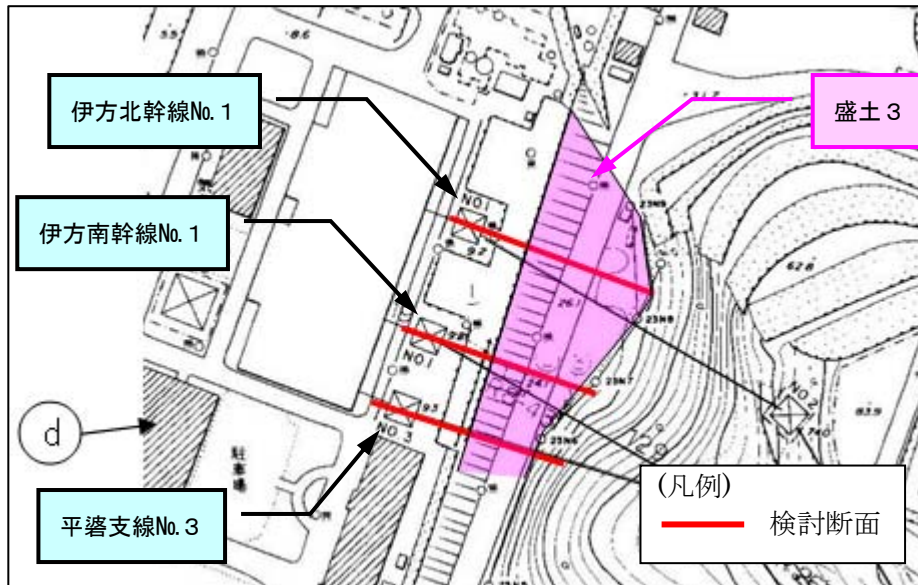
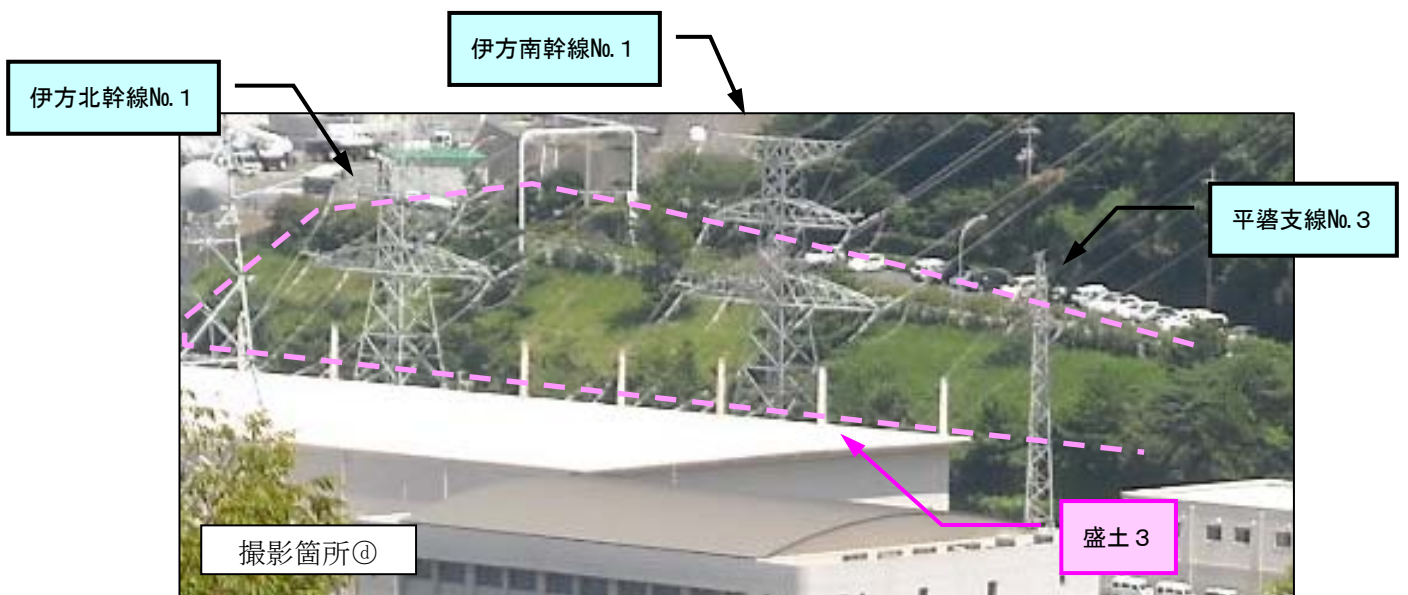
[盛土 3]

- ・伊方発電所構内の187kV伊方北幹線No.1（昭和55年使用開始）、187kV伊方南幹線No.1（昭和51年使用開始）、66kV平<sup>ひら</sup><sup>ぼえ</sup>支線No.3（昭和51年使用開始）の近傍で、伊方発電所1号機（昭和52年運転開始）建設時の切り取り土岩を用いて作られた盛土

- ・ 伊方発電所構内の 187 kV 伊方北幹線 No. 1、187 kV 伊方南幹線 No. 1、66 kV <sup>ひらばえ</sup>平瀨支線 No. 3 の近傍の盛土は、高さ約 13 m ～ 16 m で、鉄塔からの距離は約 14 ～ 20 m であり、仮に崩壊した場合、鉄塔への影響が無視できないことから、安定性評価を実施した。

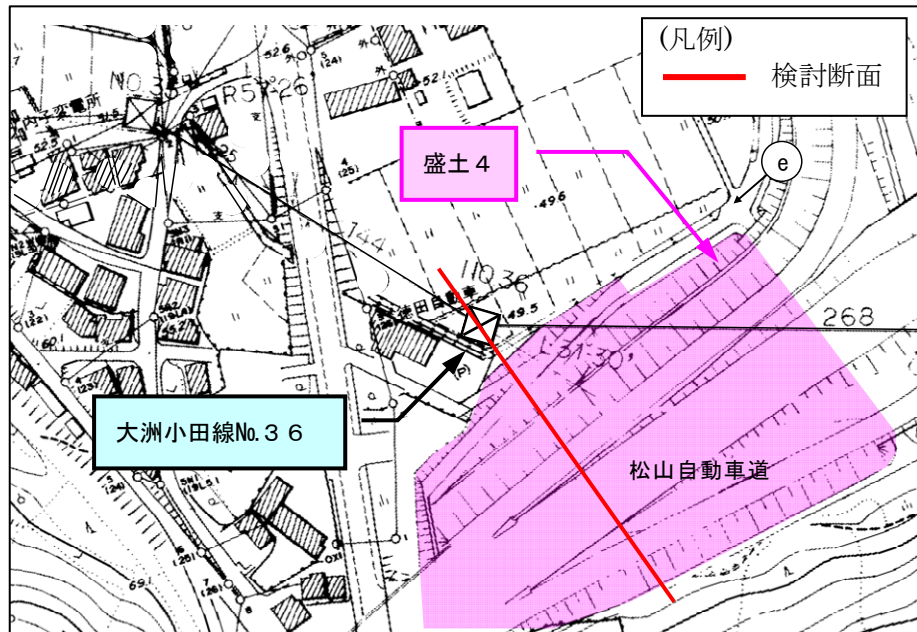
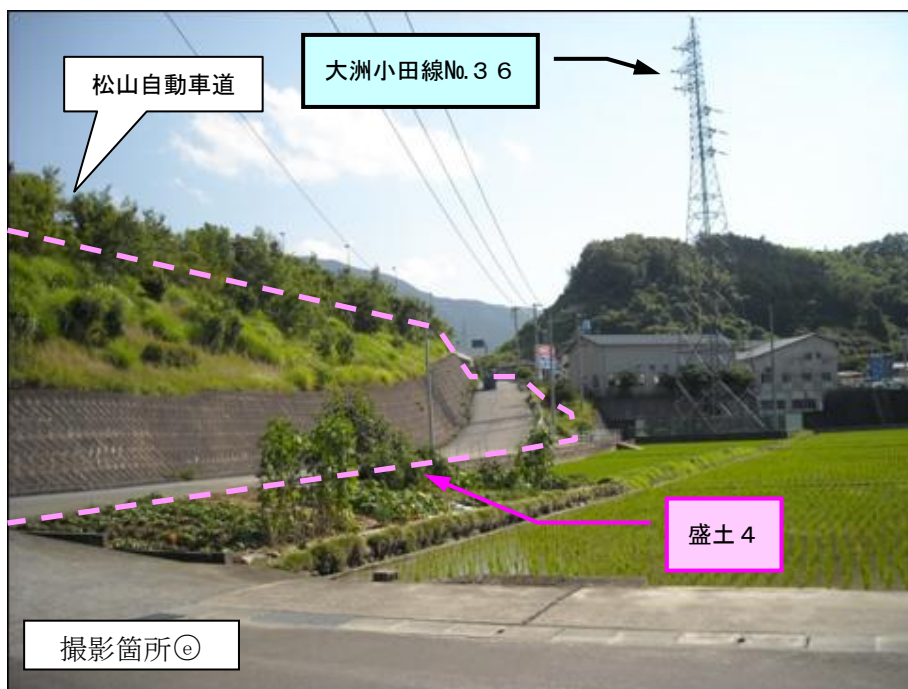
[盛土 4]

- ・66kV大洲小田線No.36（平成9年使用開始）の近傍で高速自動車国道松山自動車道（当該箇所は平成12年開通）の車道のために造成された盛土

- ・ 66 kV 大洲小田線 No. 36 の近傍の盛土は、高さ約 21 m で、鉄塔からの距離が約 13 m であり、仮に崩壊した場合、鉄塔への影響が無視できないことから、安定性評価を実施した。

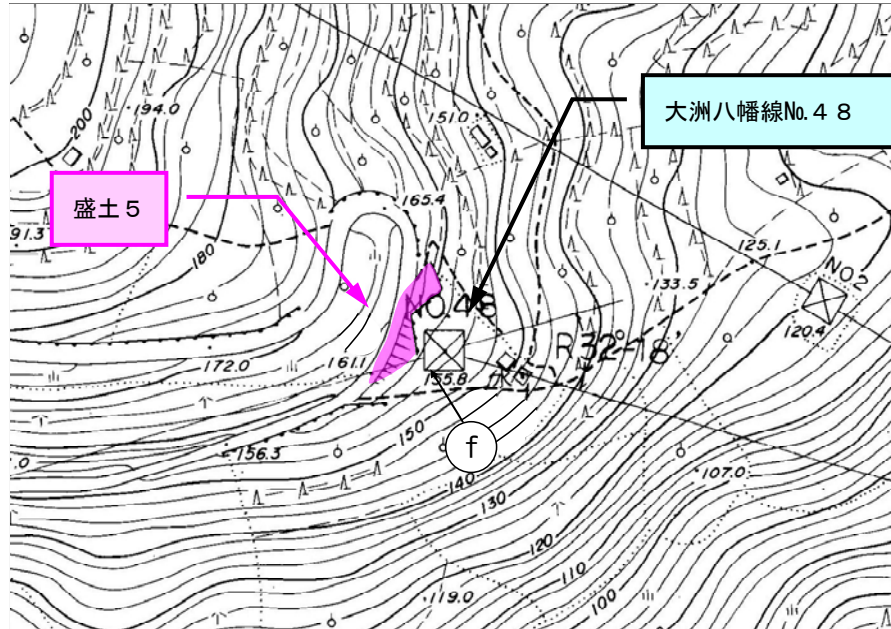
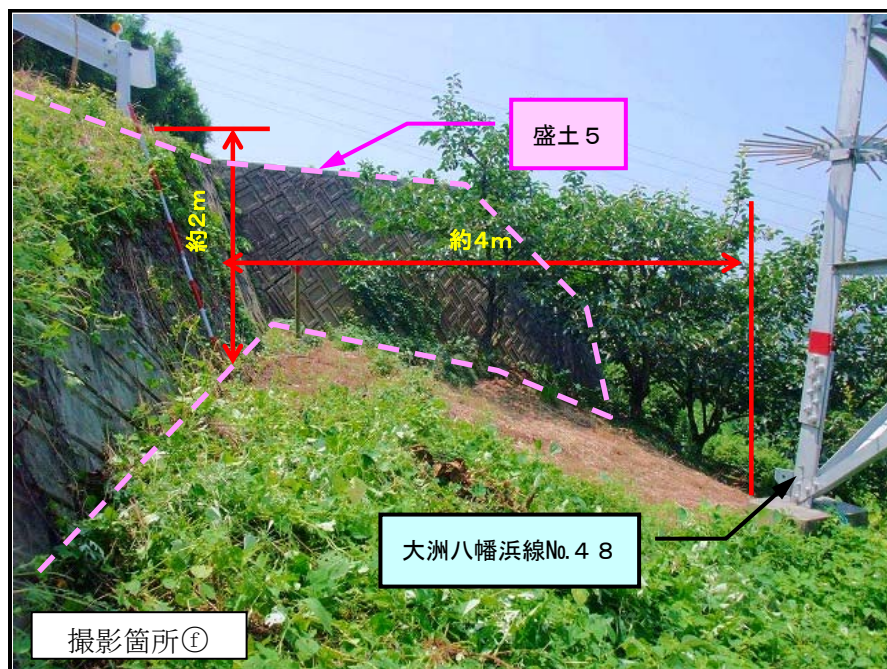
[盛土 5]

- ・ 66 kV 大洲八幡浜線 No. 48（昭和 50 年使用開始）の近傍で、農道新設（昭和 57 年開通）に伴う盛土

- ・ 大洲八幡浜線 No. 48 の近傍の盛土は、高さ約 2 m で、鉄塔から約 4 m の距離にあり、仮に崩壊したとしても当該鉄塔に影響を与える土砂の流入はない。

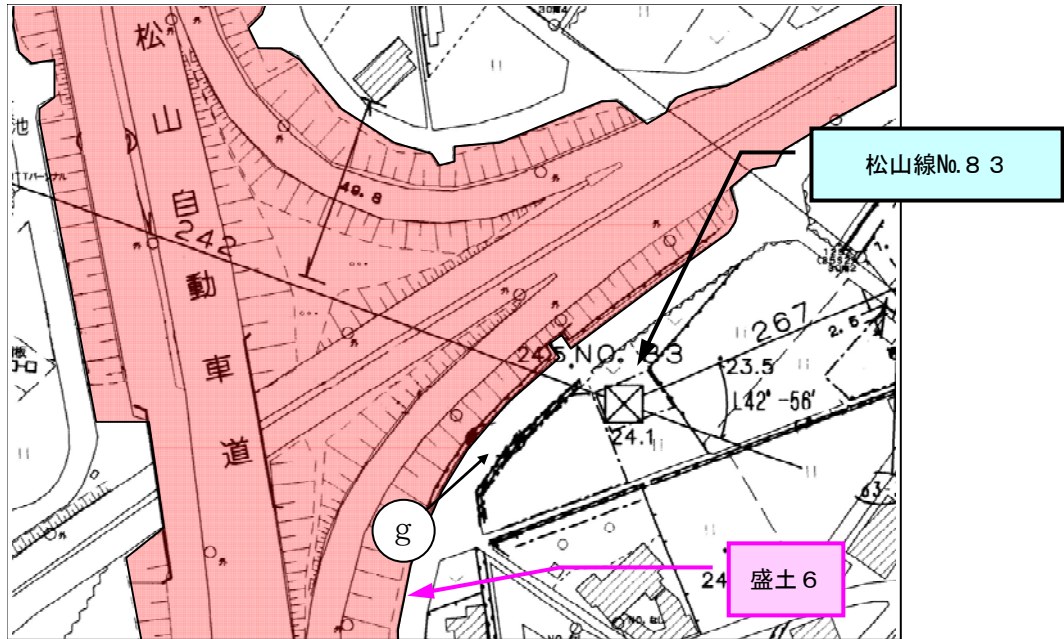
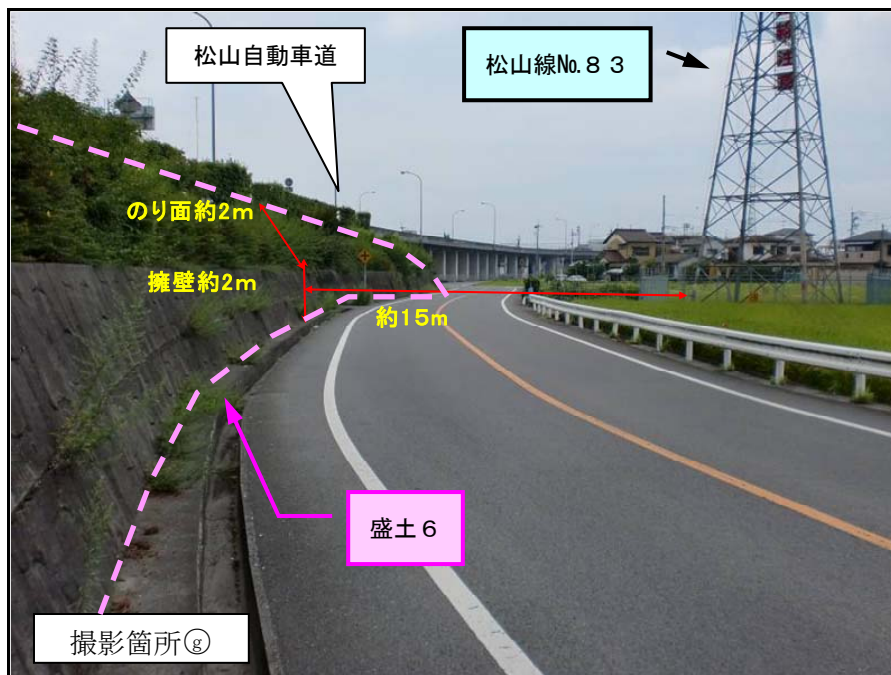
[盛土 6]

- ・ 66 kV 松山線 No. 83（昭和 44 年使用開始）の近傍で、高速自動車国道松山自動車道（当該箇所は平成 9 年開通）の松山インターチェンジのために造成された盛土

- ・ 松山線 No. 83 の近傍の盛土は、高さ約 4 m で、鉄塔から約 15 m の距離にあり、仮に崩壊したとしても当該鉄塔に影響を与える土砂の流入はない。

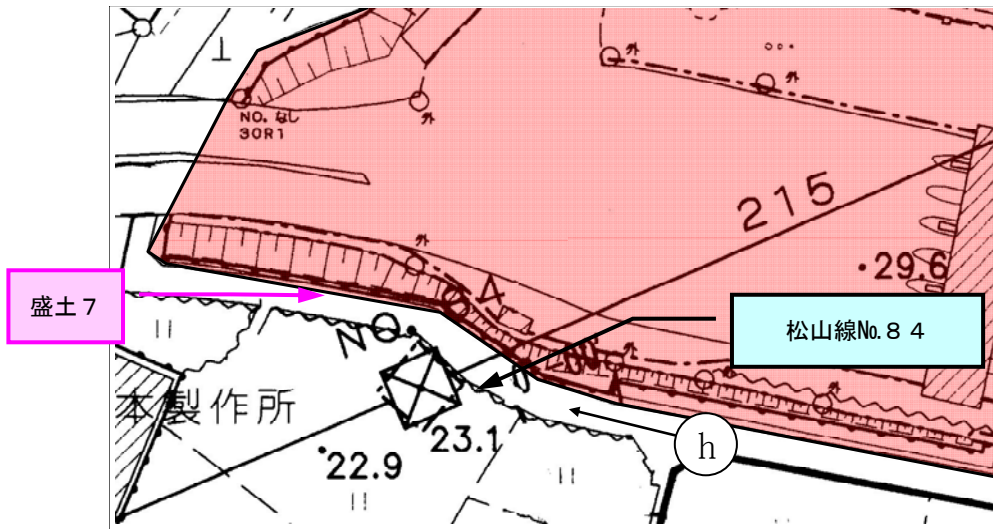
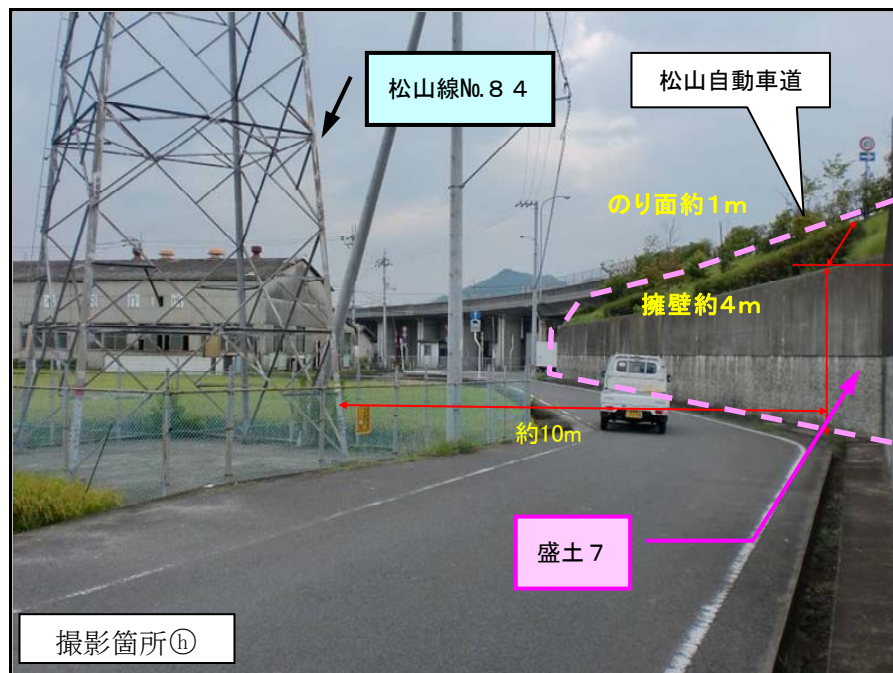
[盛土 7]

- ・ 66 kV 松山線 No. 84（昭和 44 年使用開始）の近傍で、高速自動車国道松山自動車道（当該箇所は平成 9 年開通）の松山インターチェンジのために造成された盛土

- ・ 松山線 No. 84 の近傍の盛土は、高さ約 5 m で、鉄塔から約 10 m の距離にあり、仮に崩壊したとしても当該鉄塔に影響を与える土砂の流入はない。

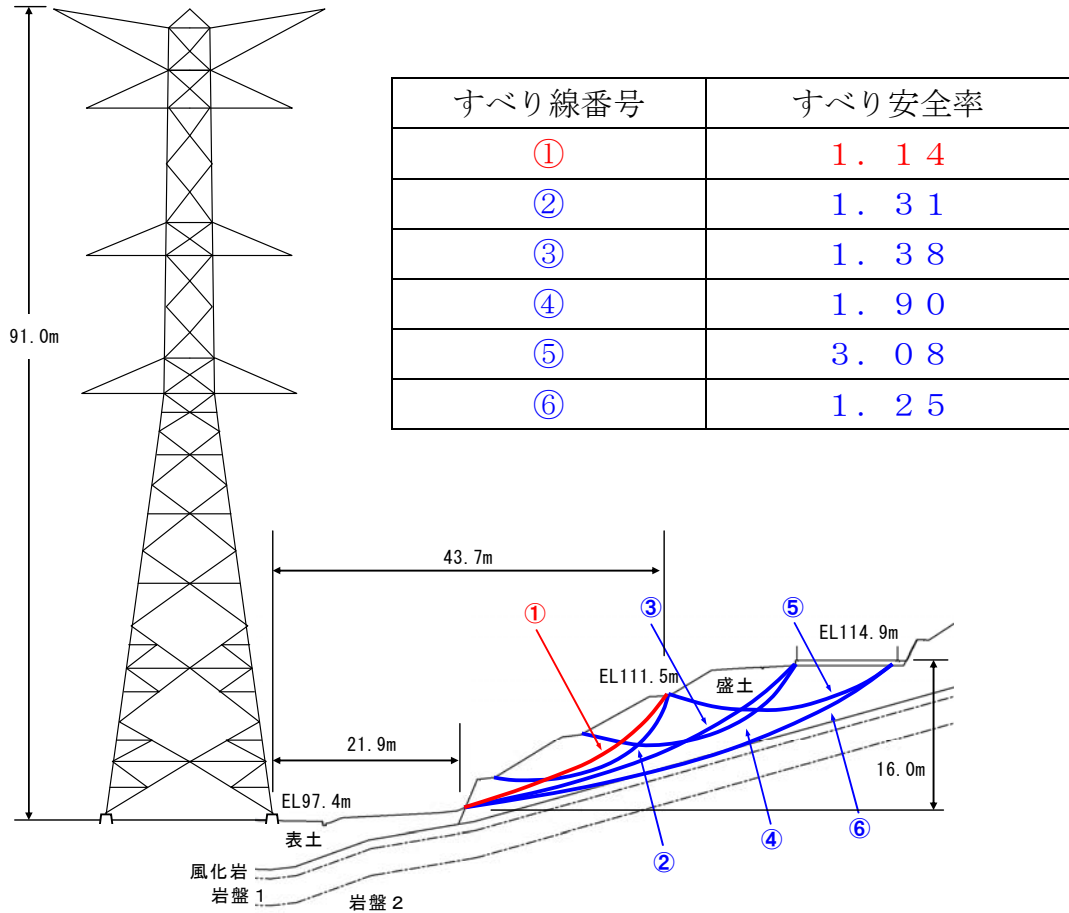
3-1. 四国中央西幹線No.1 近傍の盛土 [盛土1]

- ・ 500 kV 四国中央西幹線 No. 1 近傍の盛土 [盛土 1] : 1.14
- ・ 187 kV 伊方北幹線 No. 1 近傍の盛土 [盛土 3] : 1.12
- ・ " No. 3 近傍の盛土 [盛土 2] : 1.11

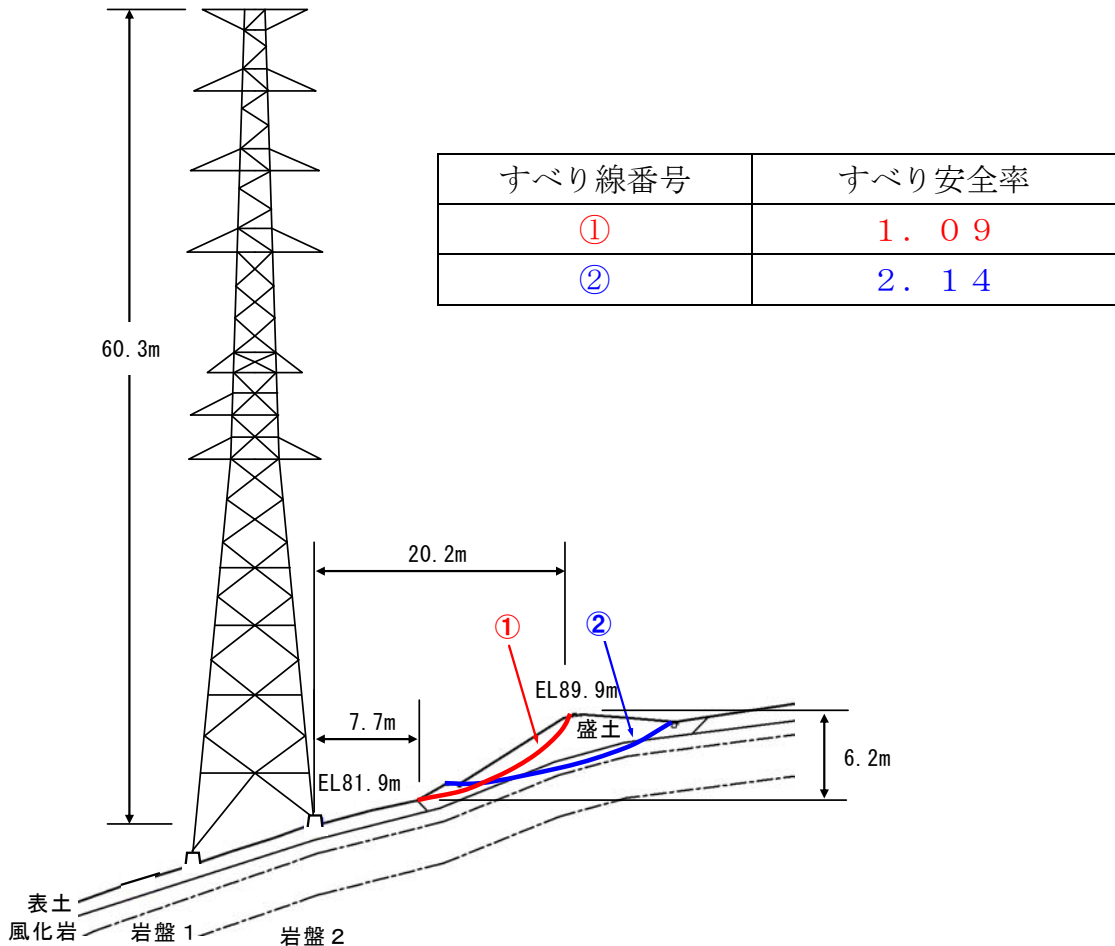
3-3. 伊方南幹線No.3 近傍の盛土 [盛土2]

- ・ 187 kV 伊方南幹線No. 1 近傍の盛土〔盛土3〕 : 1.20
- ・ " " No. 3 近傍の盛土〔盛土2〕 : 1.09
- ・ 66 kV 平瀨支線No. 3 近傍の盛土〔盛土3〕 : 1.17
- ・ 66 kV 大洲小田線No. 36 近傍の盛土〔盛土4〕 : 1.08

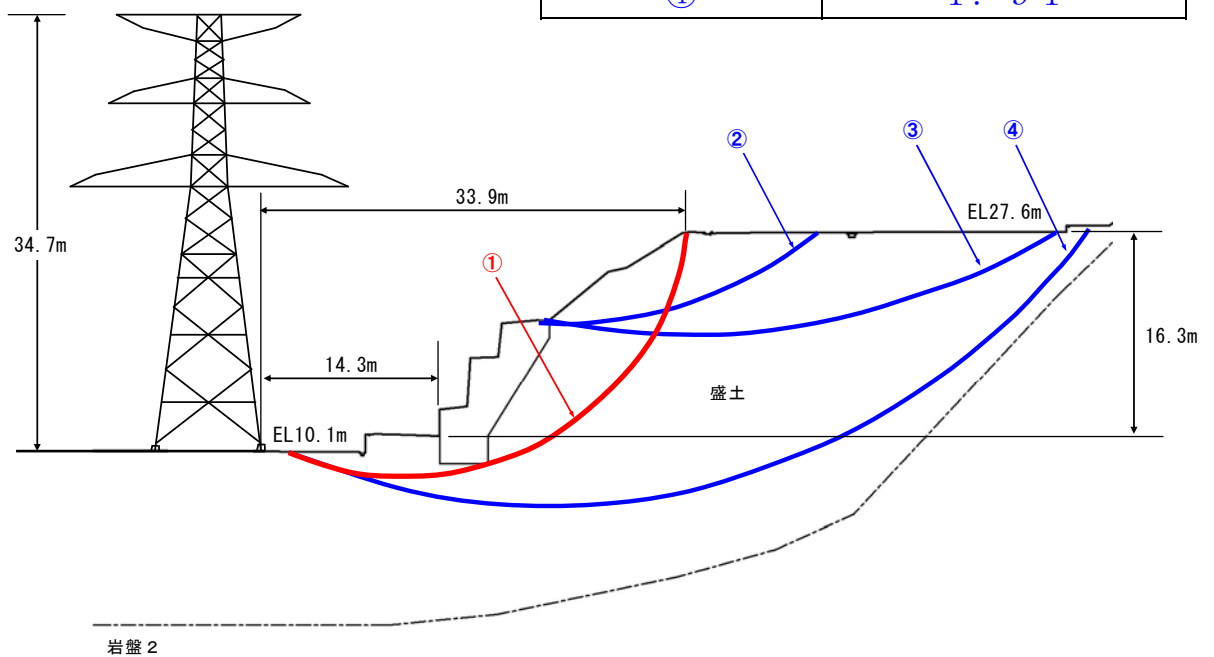
3-4. 伊方北幹線No.1 近傍の盛土 [盛土3]

すべり線番号	すべり安全率
①	1.12
②	1.92
③	2.93
④	1.91

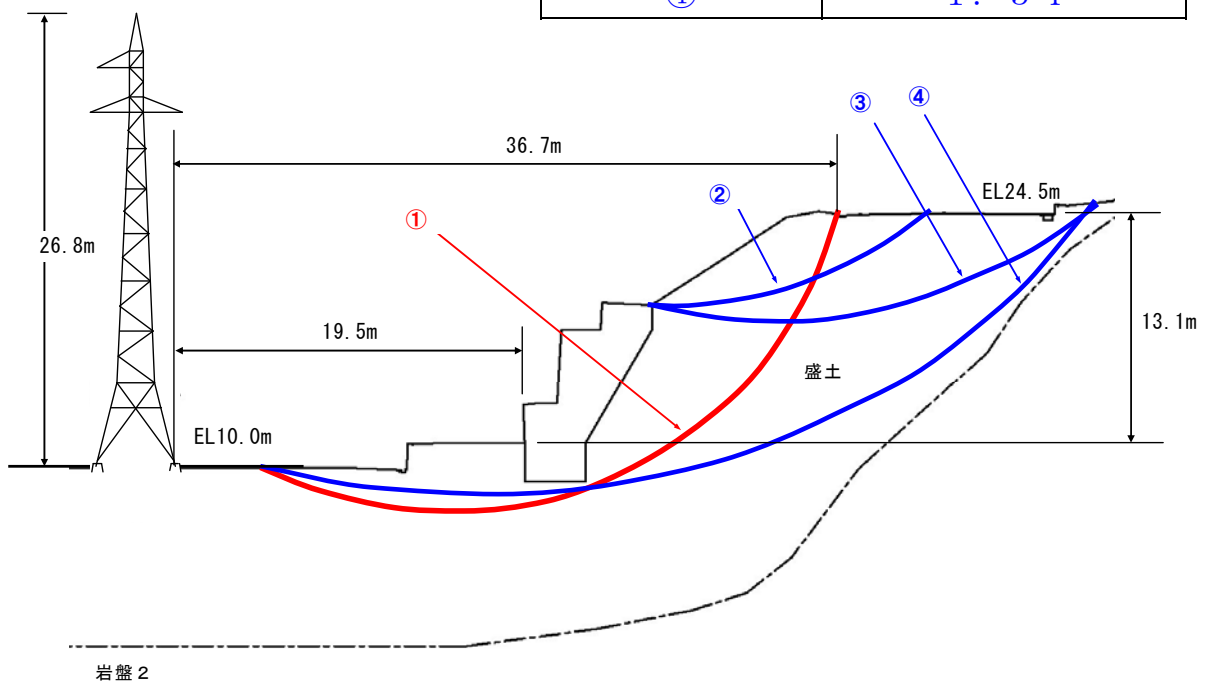
3-6. 平瀬支線No.3 近傍の盛土 [盛土3]

すべり線番号	すべり安全率
①	1.17
②	2.17
③	2.60
④	1.54
