伊方発電所における通報連絡事象の概要（平成27年7月分）

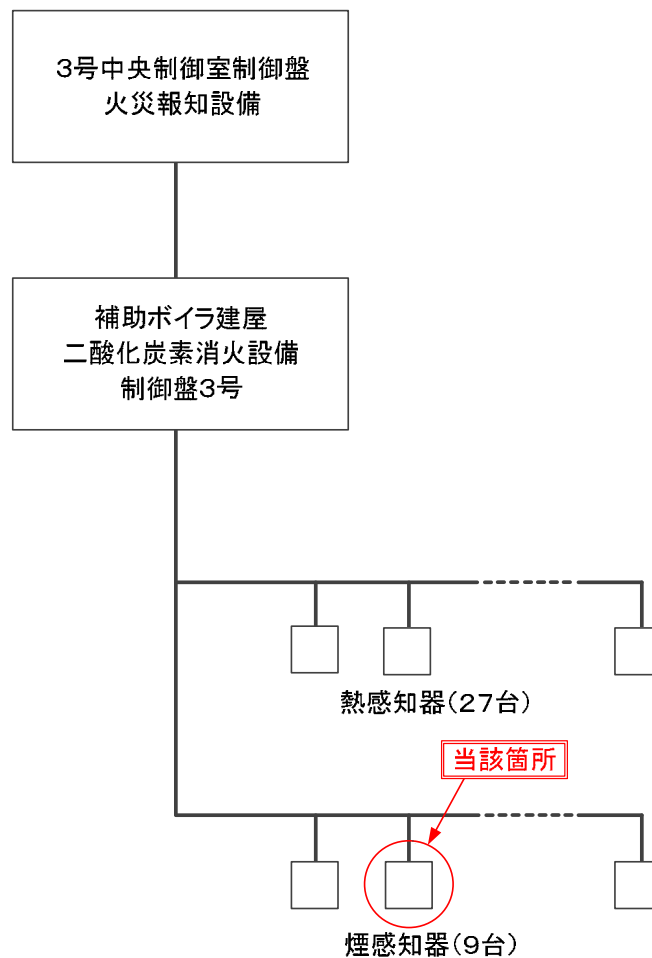
伊方発電所 3 号機 補助ボイラ室消火設備 信号概略図

3 . 伊方発電所 3 号機 補助ボイラ室内の火災感知器の不具合について

7月1日6時56分、定期検査中の伊方発電所3号機の中央制御室において、補助ボイラ室の火災の発生を示す信号が発信したことから直ちに現地確認を行い、火災のないことを確認しました。

現場調査の結果、補助ボイラ室内に設置している火災感知器のうち、煙感知器の1台に不具合があると判断しました。

その後、当該感知器を取替えて動作確認を行い、11時10分に通常状態へ復旧しました。

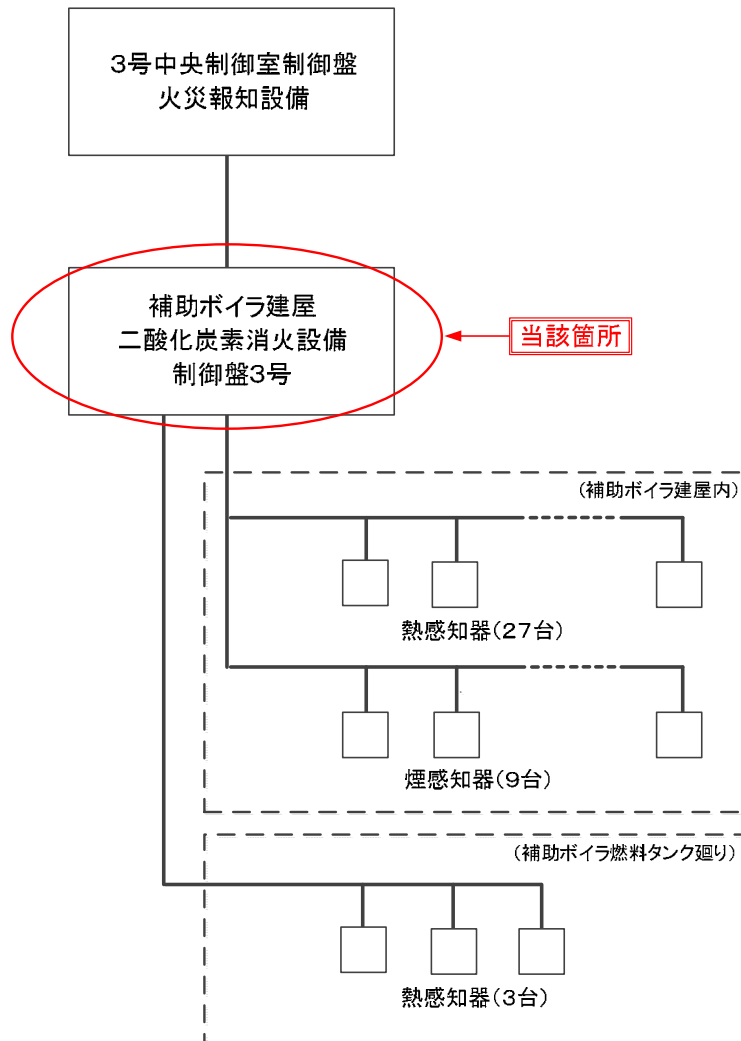
伊方発電所3号機 補助ボイラ室消火設備 信号概略図

7. 伊方発電所3号機 補助ボイラ建屋消火設備制御盤の不具合について

7月27日、定期検査中の伊方発電所3号機において、作業により停止していた補助ボイラ建屋二酸化炭素消火設備制御盤3号の復旧操作を行ったところ、同制御盤の異常を示す信号が発信しました。保守員が確認したところ、当該警報がリセットできないことから、同制御盤の設備異常と判断しました。

今後、原因について詳細に調査いたします。
