## 伊方発電所における通報連絡事象の報告書概要

## 1. 伊方発電所 2号機 所内変圧器火災感知器の不具合について

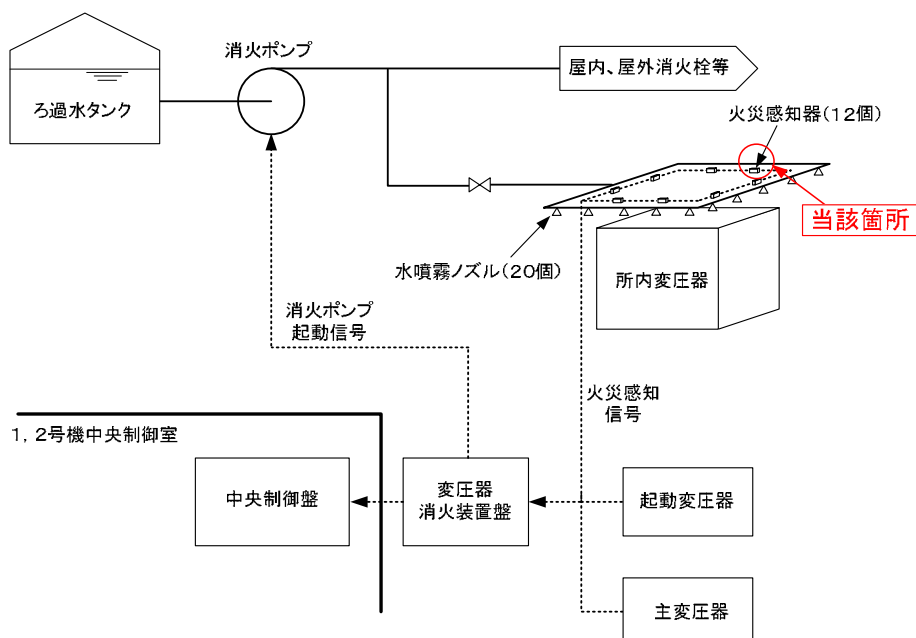
伊方発電所 2号機 消火用水系統概略系統図

8月22日8時01分、定期検査中の伊方発電所2号機において、所内変圧器の火災発生を示す信号が発信し、水噴霧消火装置が作動したことから直ちに現地確認を行い、火災のないことを確認しました。

調査の結果、所内変圧器周辺に設置している火災感知器（熱感知器）のうち、1個に不具合があることを確認しました。

調査の結果、当該感知器は全体的に腐食が見られ、一部に貫通穴を確認しました。また、感知器内部の部品が腐食により剥離し、感知器が動作状態となっていることを確認しました。

このことから、海からの塩分が感知器に付着し、腐食が発生・進行して貫通に至り、貫通穴より感知器内部に塩分を含んだ湿分が侵入した結果、感知器内部の部品が腐食・剥離したことにより、感知器の誤動作に至ったものと推定しました。

- ・当該感知器を新品に取り替え、正常に動作することを確認しました。
- ・当該感知器と同型の変圧器消火装置用火災感知器については、順次、取替えを実施します。また、設置から約10年間は不具合が発生していないことから、今後、8年を目安に定期的に取り替えを行います。
- ・引き続き、年1回の火災感知器の水洗を実施するとともに、万一の不具合時には速やかに取替えができるよう継続して予備品を常備します。
