平成28年 2月10日  
四国電力株式会社

## 伊方発電所における通報連絡事象（平成28年1月分）および 通報連絡事象に係る報告書の提出について

## 伊方発電所における通報連絡事象の報告書概要

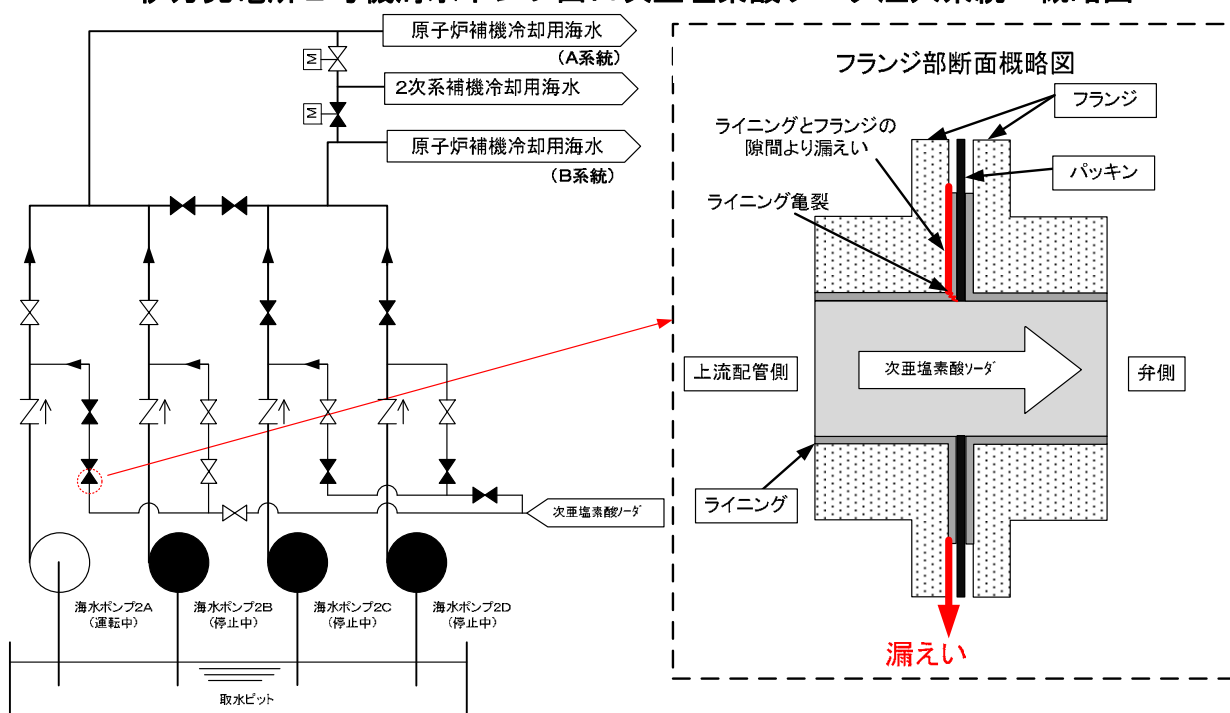
伊方発電所2号機海水ポンプ出口次亜塩素酸ソーダ注入系統 概略図

平成27年9月15日10時45分頃、定期検査中の伊方発電所2号機の取水ピット（管理区域外）において、海水ポンプ2Aの出口側配管内の海水に次亜塩素酸ソーダ<sup>※</sup>を注入する配管のフランジ部より、次亜塩素酸ソーダを含む海水が漏えいしていることを保修員が確認しました。

このため、当該箇所を隔離し、漏えいは停止しました。なお、漏えいした海水量は約20リットルであり、全量回収し、総合排水処理装置にて処理しました。

調査の結果、経年劣化により配管内部の塩化ビニールライニング<sup>※</sup>に亀裂が発生し、亀裂箇所より次亜塩素酸ソーダが塩化ビニールライニングと配管フランジの隙間に流れ、漏えいに至ったものと推定しました。

- ・当該配管フランジ部を新品に取り替えました。
- ・当該箇所以外の塩化ビニールライニングを使用した配管は、順次、取り替えを実施します。また、同配管は、設置から約13年間不具合が発生していないことから、取り替え後、10年ごとに取り替えを実施します。

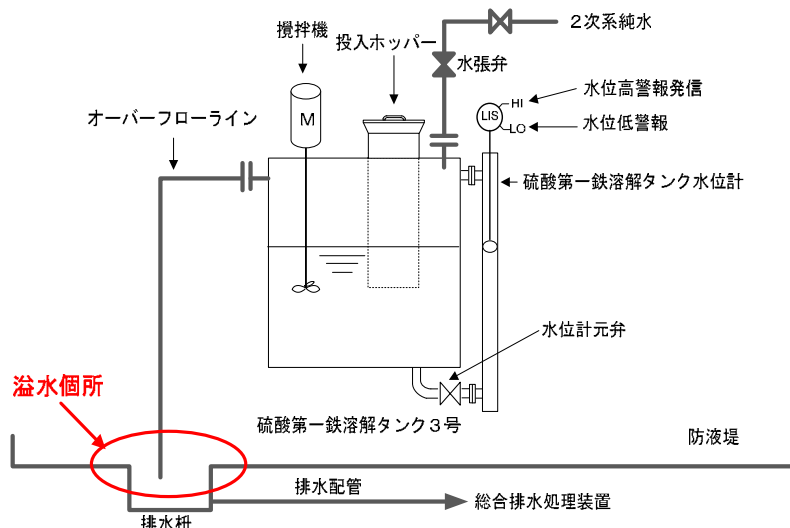
伊方発電所3号機 硫酸第一鉄溶解タンク 概略図

平成27年10月5日11時58分、定期検査中の伊方発電所3号機タービン建屋（管理区域外）の硫酸第一鉄<sup>\*</sup>溶解タンクにおいて、同タンクに補給した硫酸第一鉄を水で溶かすための注水作業中に、水位計の指示上昇が停止したため注水状況の確認をしていたところ、当該水位計の指示が急上昇し、硫酸第一鉄注入装置の異常を示す信号が発信しました。保修員が現地を確認したところ、12時30分に硫酸第一鉄溶液が硫酸第一鉄溶解タンクからオーバーフローし、排水枡から溢水し防液堤内に溜まっていることを確認しました。

なお、注水作業を実施していた作業員がタンク水張弁を閉止することでオーバーフローは停止し、オーバーフローした硫酸第一鉄溶液（約80リットル）は、総合排水処理装置において処理し、発電所外への漏出はありませんでした。

調査の結果、防液堤内排水枡からの溢水については、硫酸第一鉄を含んだ排水と防液堤内の埃が排水配管内に流入し、排水配管内面の鉄錆と混ざり徐々に堆積したことにより排水配管が閉塞ぎみになったことが原因と推定しました。

また、硫酸第一鉄溶解タンクからのオーバーフローについては、硫酸第一鉄溶解作業中に、硫酸第一鉄の未溶解分がタンク底部の水位計につながる配管や水位計元弁を一時的に閉塞させ水位計への水の流れが止まり、水位計が正しく動作しない状況のまま注水を続けたことが原因と推定しました。

- ・当該防液堤内の排水枡について、排水配管内の堆積物除去および清掃を実施し、排水状況に異常のないことを確認しました。
- ・当該防液堤内の排水枡の点検について、これまで排水不良が見られた場合に点検を実施することとしていましたが、今後、硫酸第一鉄溶解タンクの点検（1回/6定検）に併せて定期的に排水状況の確認を実施することとします。
- ・硫酸第一鉄溶解タンクへの硫酸第一鉄溶解作業について、タンクへの注水時は、補給水弁の操作者に加え、タンク上部開口部（投入ホッパー）より水面を目視にて確認する監視者を置いて作業を行うこととしました。

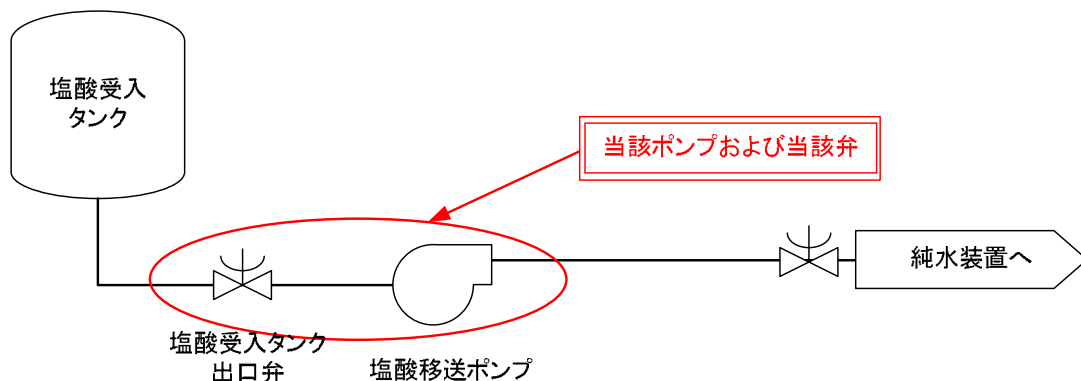
伊方発電所 1、2号機 純水装置 塩酸移送ポンプ 概略図

定期検査中の伊方発電所 1、2号機純水装置（屋外）において、純水装置の異常を示す信号が発信したため、保守員により現地を確認したところ、平成 27 年 10 月 20 日 11 時 55 分頃、塩酸移送ポンプ<sup>※1</sup> に異常があることを確認しました。なお、塩酸の漏えいはありませんでした。

調査の結果、純水装置の脱塩塔<sup>※2</sup> のイオン交換樹脂を再生するため、塩酸移送ポンプにて、塩酸を通薬していたところ、当該ポンプの主軸と軸受が固着したことにより、モーターが過負荷となり停止したことを確認しました。

また、塩酸受入タンク出口弁（塩酸移送ポンプ入口弁）が「開」であるべきところ、「閉」となっていることを確認しました。

調査の結果、塩酸移送ポンプの不具合については、塩酸受入タンク出口弁が「閉」となっていたことから、液体のない空運転の状態となり、主軸と軸受けの固着に至ったものと推定しました。

- ・委託運転員が、停電作業の復旧時に、当該弁を含む近接した 2 つの弁の「開」操作に対して「1 指令 1 操作に対する認識が不足していたこと」から、操作前に隔離操作票に操作済みのチェックを入れ、一方の弁は「開」として隔離タグの回収を実施したが、もう一方の当該弁の復旧を失念した。
- ・復旧作業後の再確認を行わなかったため、当該弁は「閉」のままとなった。

- ・塩酸移送ポンプを新品に取り替えました。
- ・隔離・復旧時は、操作者以外の者が隔離操作票の記載内容と隔離タグの照合を行い再確認することとしました。
- ・隔離・復旧操作の重要性を再認識するため、作業関係者に対して年 1 回実施している教育に、「1 指令 1 操作」等の基本動作を追加した。
- ・委託先である関係会社において、隔離復旧に係るマニュアルを新規に制定し、本事象について関係者に周知しました。
