平成28年7月25日
四国電力株式会社

伊方発電所3号機 1次冷却材ポンプ3B第3シールの点検結果等について

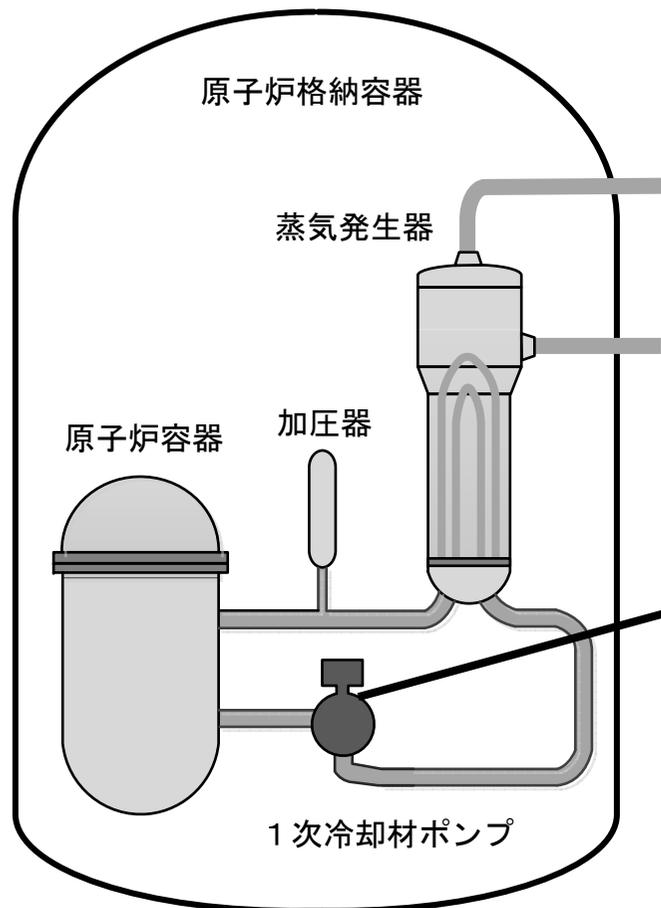
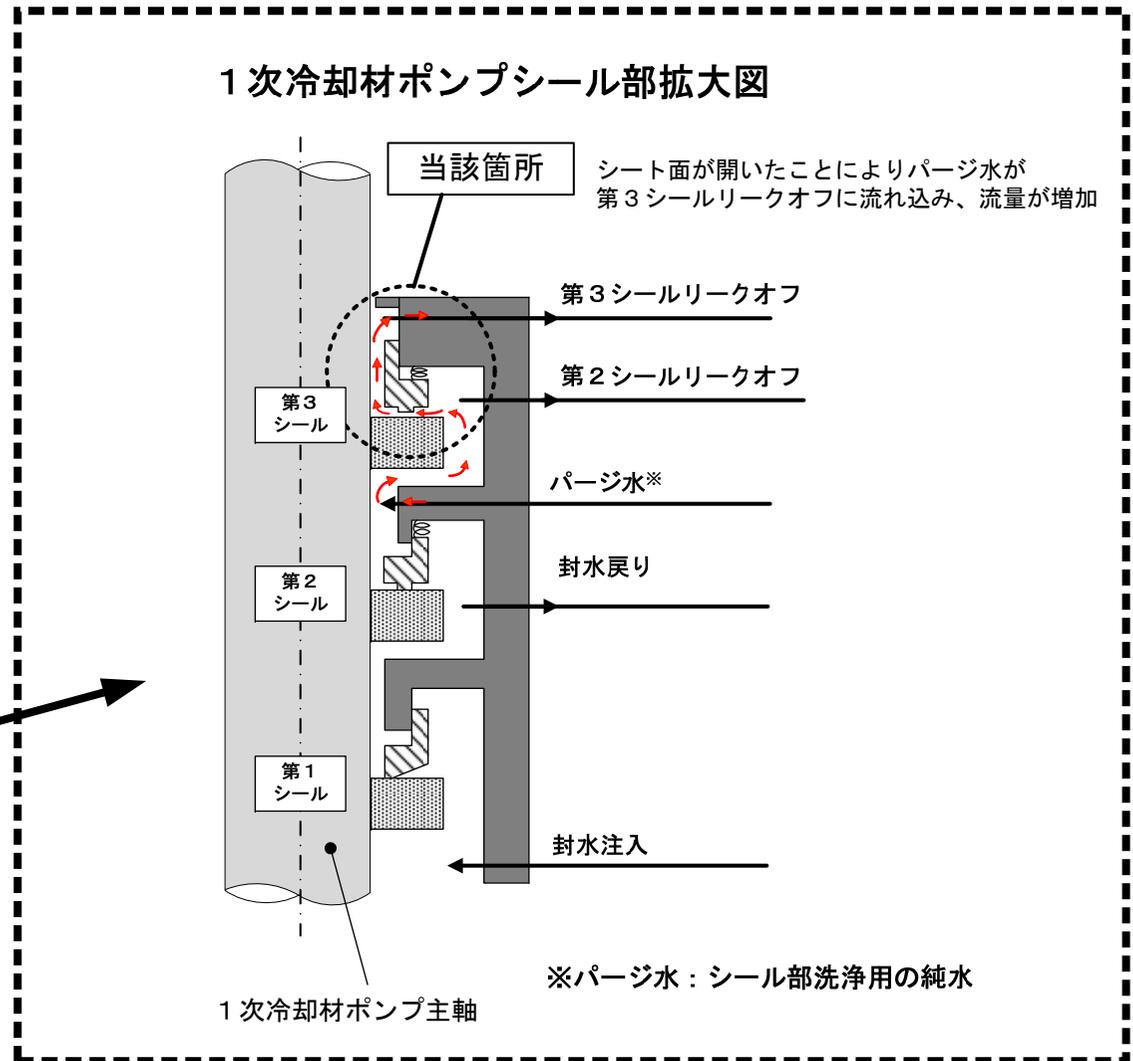
3号機1次冷却材ポンプ シール部概略図

1次冷却材ポンプの軸封部は、第1、第2、第3シールの3段で構成されており、1次冷却材の系統水は第2シールでシールされる。第3シールは、第2シール下流に供給しているシール部洗浄用の純水をシールするもので、第3シール出口から漏れ出る流量を第3シールリークオフ流量という。

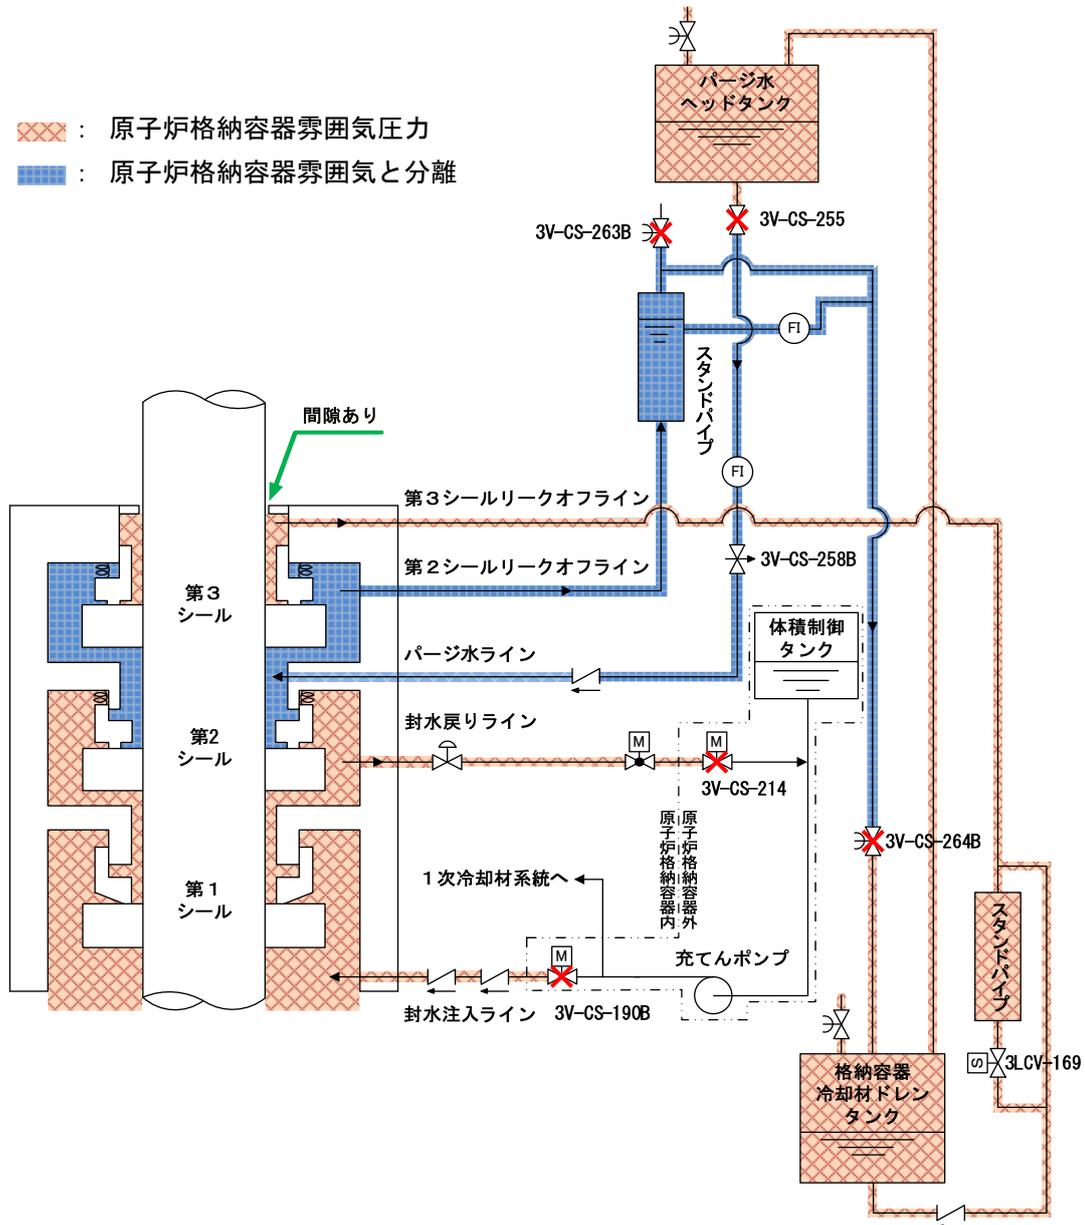
原子炉格納容器耐圧検査時における第3シール逆向き圧力発生メカニズム

これは、7月12日に実施した原子炉格納容器の耐圧検査時に、第3シールに通常より高い圧力がかかったことにより、シール構成部品であるOリング^{※2}の噛み込み等が発生し、摩擦力が大きくなり、シールリングの動きが悪くなったものです。

○原子炉格納容器耐圧検査※時、第3シールの出口側は原子炉格納容器雰囲気と同じ圧力となることから、通常よりも高い圧力(318kPa)となる。

一方、第2シールから第3シール間はシールにより密封されており、また上下流の配管の弁を閉じていることにより封じ込め状態となっているため、原子炉格納容器雰囲気と分離され、試験前のパージ水圧力(約100kPa)のままとなる。

この結果、第3シール前後で通常時とは逆向きの圧力が発生する。

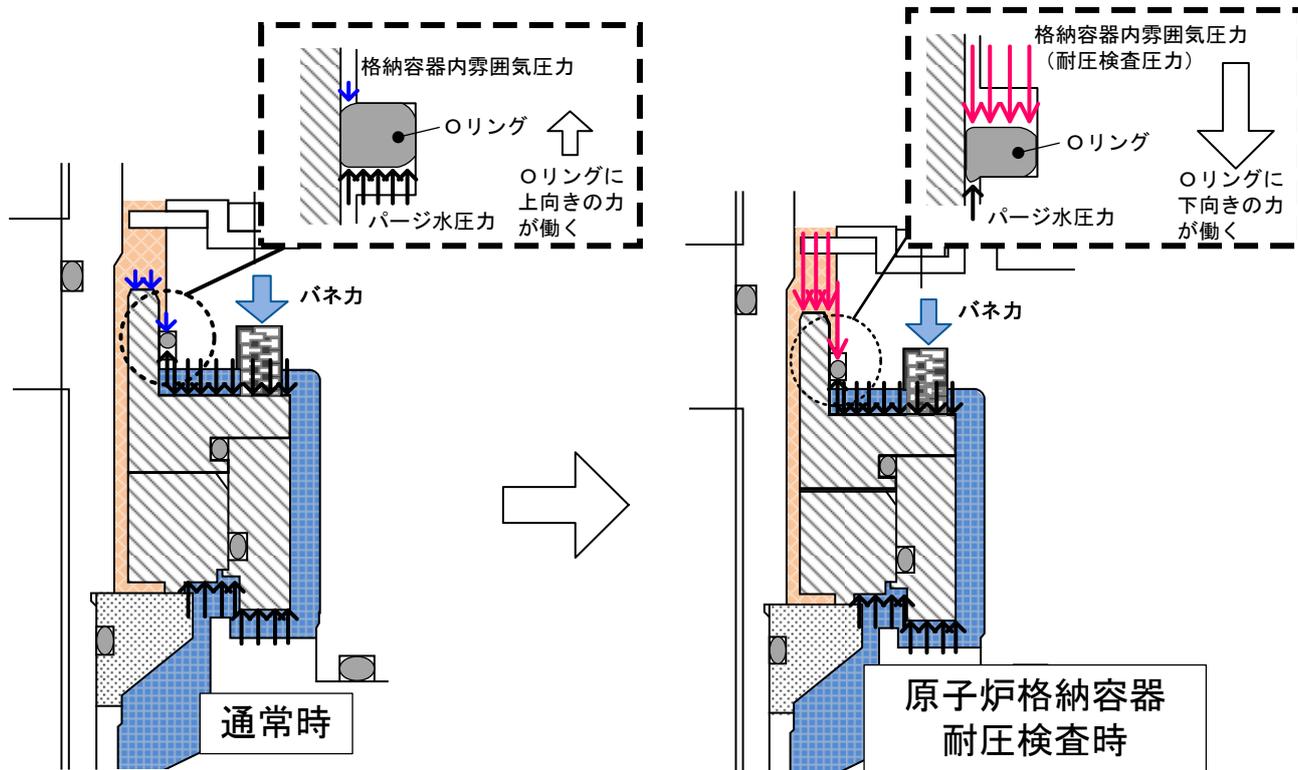
第3 シール部Oリング摩擦力増メカニズム (イメージ図)

Oリングには、耐圧検査による圧力が下向きに加わる。Oリングは押し付けられることにより摩擦力が増加する。

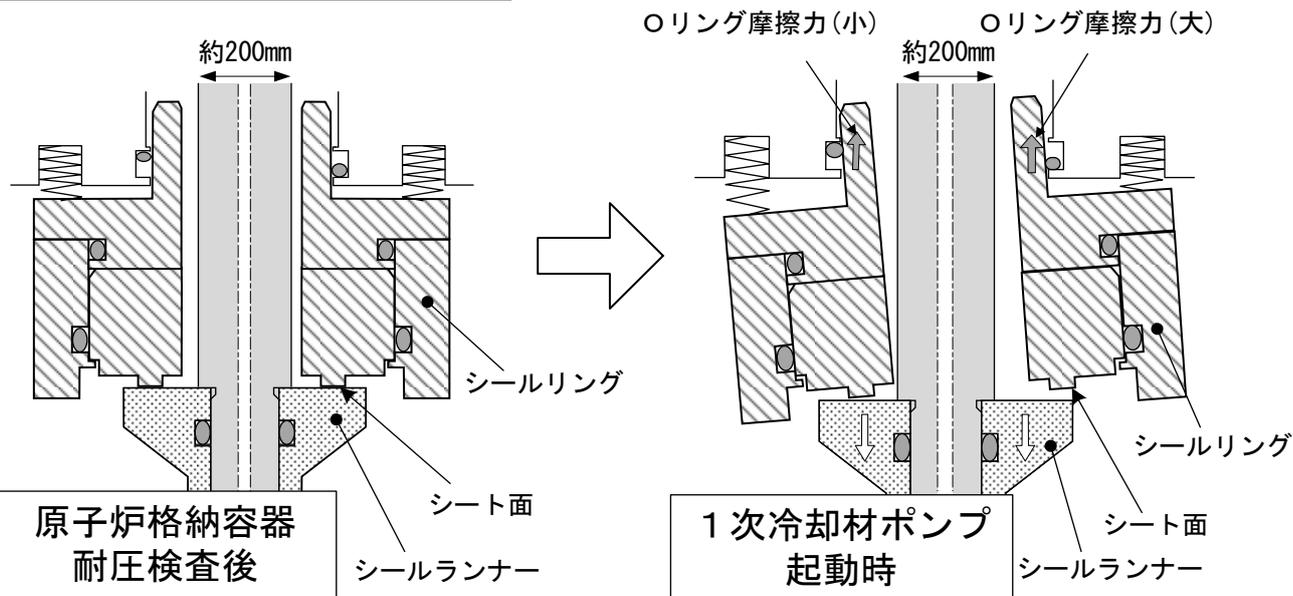
第3 シール部の挙動 (イメージ図)

点検の結果、第3シールのシールリングが僅かに傾き、動きが滑らかでないことを確認しました。

このため、1次冷却材ポンプ3B起動時に、シールリングが傾いた状態となり、シート面に隙間ができたことから、シールリークオフ流量が増加したものと推定しました。

○ 1次冷却材ポンプ起動時にシールランナーは下向きに移動するが、当該Oリング部にて不均一に発生する摩擦力のため、シールリングがランナーの動きに均一に追従できず、シールリングが傾いた結果、シート面が開いたと考えられる。

今後、1次冷却材ポンプ3Bの第2および第3シールを予備品と取り替えるとともに、万全を期すため、同じ構造である3A、3Cのシールについても同様に取り替えます。^{※3}
