平成29年2月10日
 四国電力株式会社

伊方発電所における通報連絡事象（平成29年1月分）および 通報連絡事象に係る報告書の提出について

伊方発電所における通報連絡事象の報告書概要

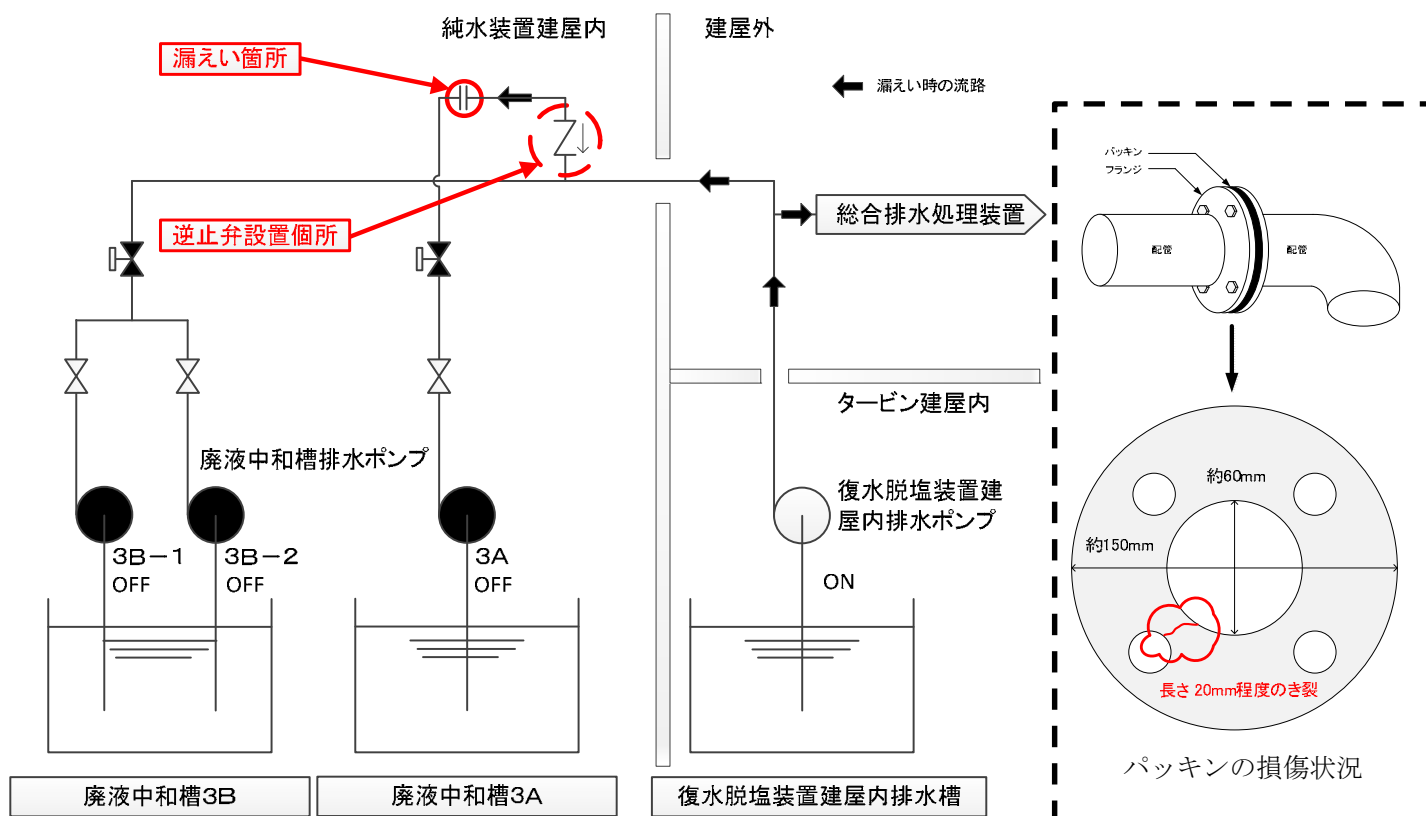
伊方発電所3号機 純水装置排水系統概略図

平成28年8月26日14時04分頃、調整運転中の伊方発電所3号機の純水装置建屋内（管理区域外）において、純水装置から総合排水処理装置へ排水を移送する配管のフランジ部より排水が漏えいしていることを保修員が確認しました。

点検の結果、当該フランジ部のパッキンが損傷していたことから、パッキンを取り替え、平成28年8月27日11時31分に復旧しました。

なお、フランジからの排水により被水した、純水装置B系統の電磁弁24台について、新品に取り替えました。

調査の結果、当該配管に空気だまりが発生しており、当該配管に接続している復水脱塩装置建屋内排水ポンプを運転した際に、排水の逆流により、当該配管で一時的に水撃が発生することが判明しました。

このため、排水ポンプの運転による水撃で配管内の圧力変動が繰り返されたことによりパッキンの損傷に至り、当該フランジ部より漏えいが発生したものと推定しました。

- ・系統水の逆流防止のため、逆止弁を新たに設置しました。
- ・損傷したパッキンを新品に取り替えました。
- ・当該配管と同様に、空気だまりが発生しやすく、水撃が発生しやすい配管がないことを確認しました。

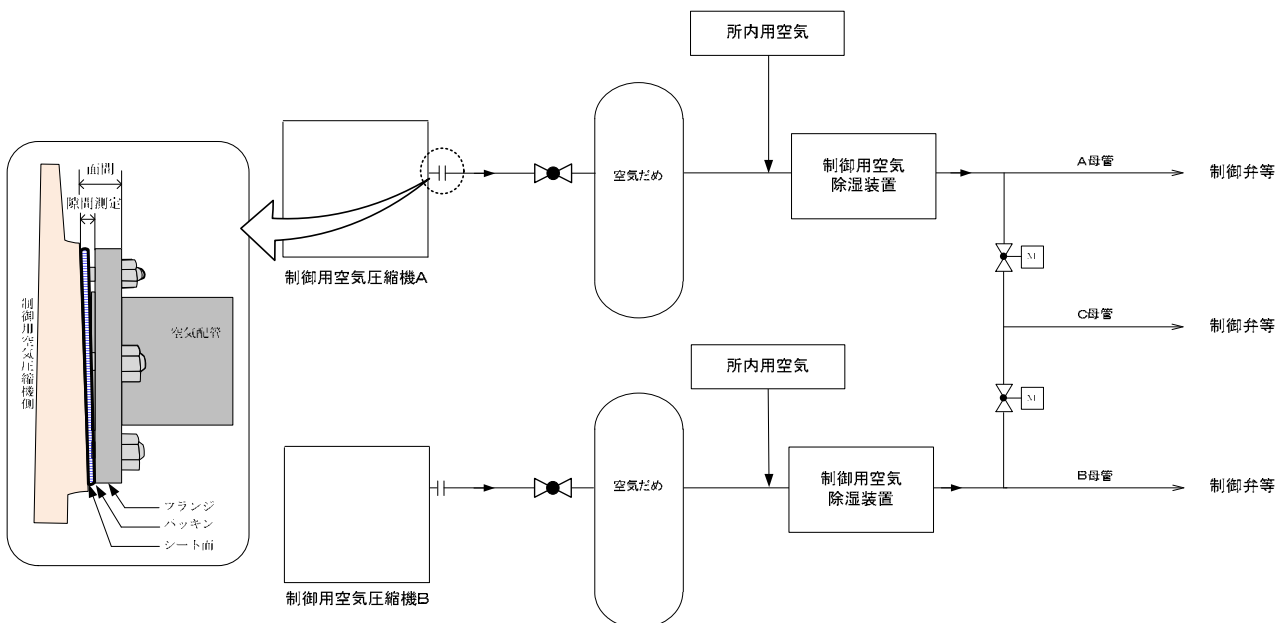
伊方発電所3号機 制御用空気圧縮機概略図

平成28年9月26日11時25分頃、通常運転中の伊方発電所3号機の原子炉建屋（管理区域外）において、保守員が制御用空気圧縮機* A号機の配管フランジ部からの空気漏れを確認しました。

確認の結果、当該出口配管フランジ部のパッキンに割れおよび漏えい跡があったことから、当該フランジ部のパッキンを交換し、制御用空気圧縮機A号機の確認運転を行い、空気漏れが無いことを確認して、平成28年9月29日9時27分、通常状態に復旧しました。

調査の結果、配管フランジ部からの空気漏れは、点検後の配管組み立て時に、フランジ面間の平行度が得られていない状態でボルトの締め付けを行ったことから、シート面の一部が締め付けの弱い状態となり、運転時の振動や温度変化により、シート面の締め付けがさらに弱まったことから、シート面とパッキンにわずかな隙間が生じ、空気漏れに至ったものと推定しました。

- ・制御用空気圧縮機の配管フランジ部の組み立て時は、これまでのトルク管理に加え、トルクレンチによる締め付け前および締め付け毎にフランジ面間の隙間確認を行い、フランジ面間の平行度が得られていることを確認するよう作業要領書を改定しました。
- ・当該配管フランジ部については、フランジ面間の隙間測定を確実にできるようなパッキンを全面パッキンから内面パッキンに取り替えました。また、類似箇所（7箇所）についても、次回の点検に合わせて同様に取り替えます。
- ・当該配管フランジ部と同様に、面間の隙間確認をしていない配管フランジ部については、隙間確認を行うよう作業要領書を改定します。

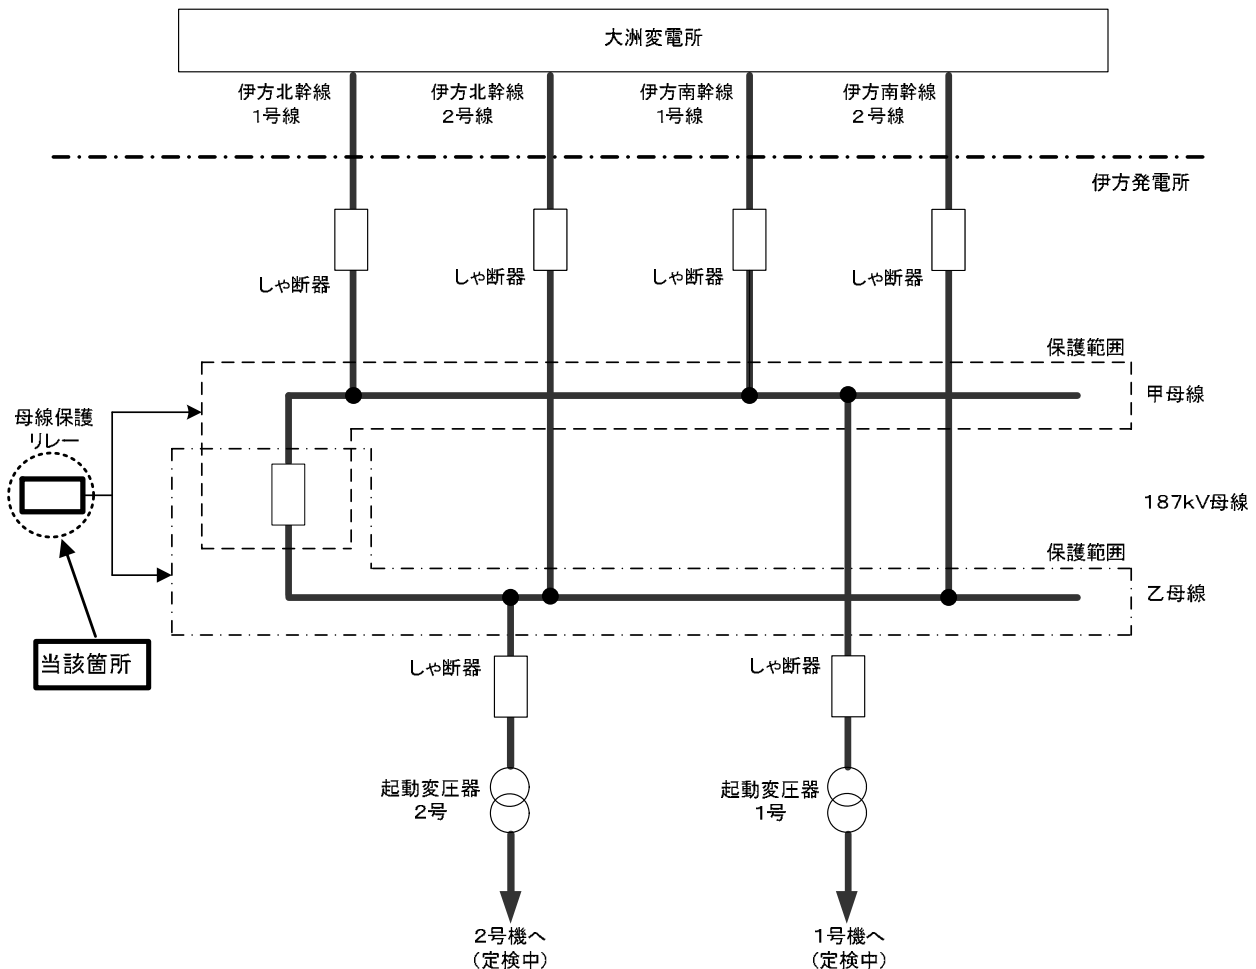
伊方発電所1、2号機 送電線の概略系統図

平成28年11月14日、伊方発電所1、2号機の中央制御室（管理区域外）において、187kV母線保護リレーの異常を示す信号が発信したことから、保守員が現地確認を行い、13時30分頃、当該保護リレーの制御カードの異常を確認しました。

その後、制御カードを予備品に取り替え、187kV母線保護リレーに異常の無いことを確認し、平成28年11月16日8時53分、通常状態に復旧しました。

調査の結果、当該保護リレー内の制御カード内部で使用している部品の故障により、故障を示す信号が発信したものと推定しました。

- ・当該母線保護リレーの制御カードの取り替えを実施しました。

なお、当該母線保護リレーは、万一の故障発生時においても、大洲変電所の保護リレーによるバックアップ保護が可能であり、また、速やかに部品調達および取り替えが可能であることから、これまでどおりメーカーとの保守連絡体制を維持し、迅速な対応に努めます。
