平成 29 年 6 月 12 日
 四 国 電 力 株 式 有 限 公 司

伊方発電所における通報連絡事象（平成 29 年 5 月分）および 通報連絡事象に係る報告書の提出について

伊方発電所における通報連絡事象の概要（平成 29 年 5 月分）

伊方発電所における通報連絡事象の報告書概要

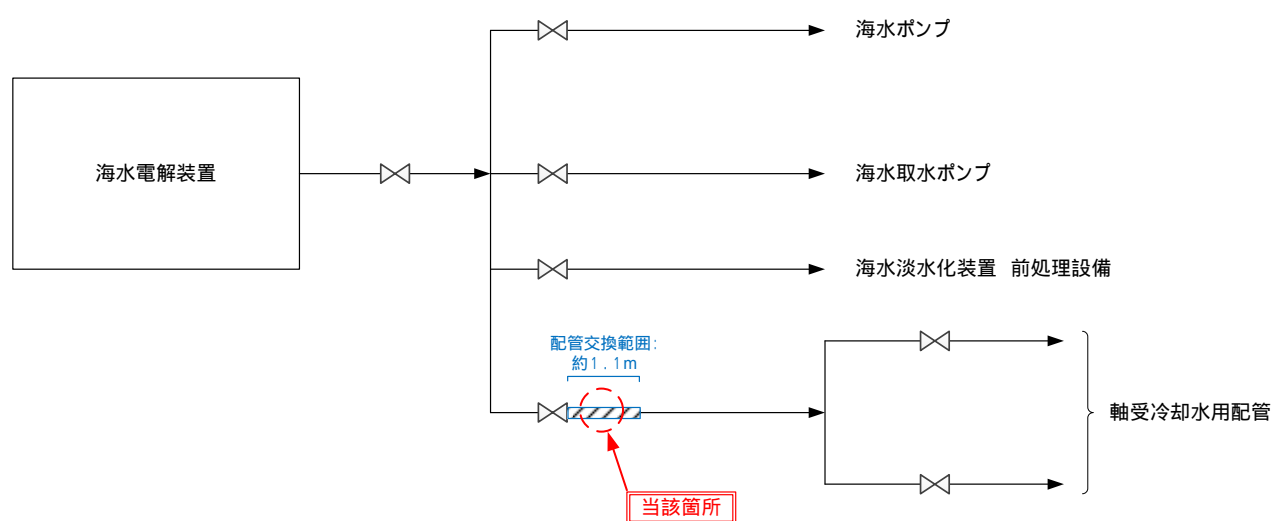
伊方発電所 3 号機 次亜塩素酸ソーダ注入系統概略図

5月2日10時8分頃、通常運転中の伊方発電所3号機の海水淡水化装置建屋（管理区域外）において、海水電解装置¹の電解液注入配管から、次亜塩素酸ソーダ²（塩素）を含む海水が漏れいしていることを運転員が確認しました。そのため、次亜塩素酸ソーダの注入を停止し、同日10時10分に漏れいは停止しました。漏れいした水は、全て建屋内の排水槽に回収しました。

その後、当該配管を確認した結果、貫通穴を確認したため、5月8日11時24分、塩化ビニール配管にて応急復旧しました。今後、配管の調達ができ次第、新品に取替えます。

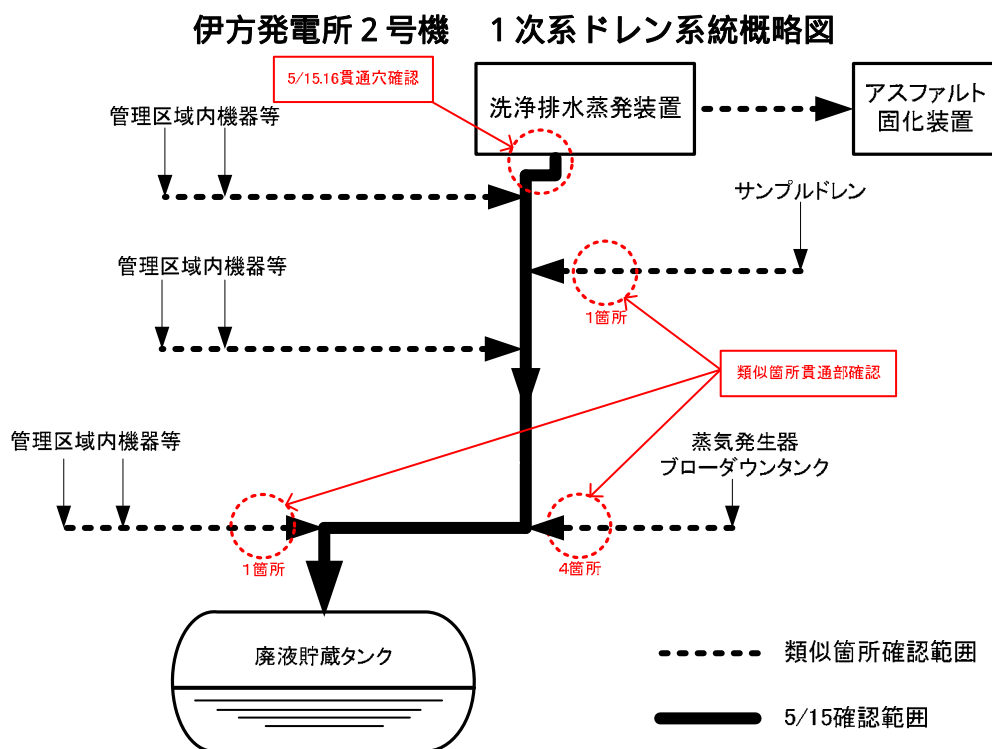
伊方発電所2号機（第23回定期検査中）の原子炉補助建家（管理区域内）において、洗浄排水蒸発装置のドレン配管に付着物を確認したことから、保守員が配管の確認を行った結果、5月15日8時54分頃、当該配管に貫通穴を確認しました。

その後、当該箇所近傍の配管にあった同様の付着物について、確認を行った結果、5月16日14時10分頃、新たに貫通穴2個を確認しました。本事象確認時、配管からの漏えいはありませんでした。

その後、洗浄排水蒸発装置のドレン配管に合流している配管など、類似箇所の調査を行った結果、3系統6箇所に付着物を発見し、この付着物を取り除いたところ、水のにじみが発生したことから、ごく微小の貫通部があることを確認しました。

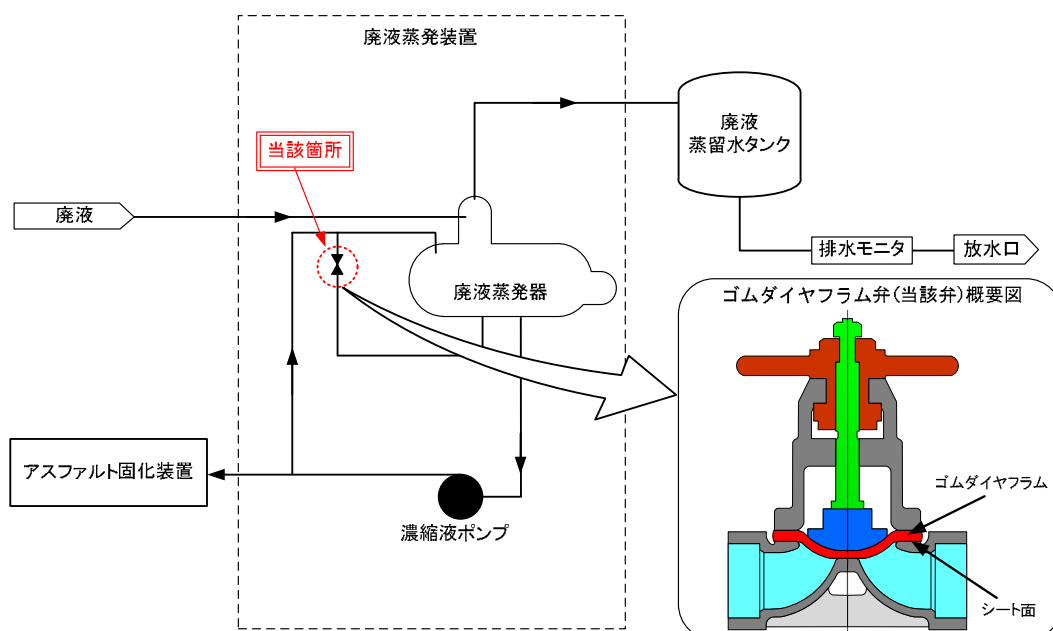
伊方発電所1号機 廃液処理系統概略図

伊方発電所1号機の原子炉補助建家（管理区域内）において、点検中の廃液蒸発装置1Bの配管保温下部の床面に水漏れ跡を確認したことから、保守員が配管の保温材を取り外して調査した結果、2月10日11時30分頃、当該配管に設置している弁から約10秒に1滴の水漏れを確認しました。そのため、当該弁を含む配管の水抜きを行い、同日12時26分に水漏れは停止しました。漏えいした水に含まれる放射エネルギーは約8400ベクレルであり全て拭き取りを実施しました。

調査の結果、前回の当該弁点検後の保温材取り付けの際に、保温の状態が変化したため、当該弁に接続されているヒートトレースにより、当該弁のゴムダイヤフラムが適用温度範囲を超えて加熱されたことから、ゴムダイヤフラムが変形し、シート面より漏えいに至ったものと推定しました。

- ・当該弁について、ゴムダイヤフラムを取替えました。
- ・1、2、3号機で使用中の当該弁と同様にヒートトレースが設置されているゴムダイヤフラム弁については、適用温度範囲内であることを確認しました。
- ・今後、当該弁と同様にヒートトレースが設置されているダイヤフラム弁の点検終了時は、温度調整を実施します。
