平成29年10月10日
 四国電力株式会社

伊方発電所における通報連絡事象（平成29年9月分）および 通報連絡事象に係る報告書の提出について

伊方発電所における通報連絡事象の報告書概要

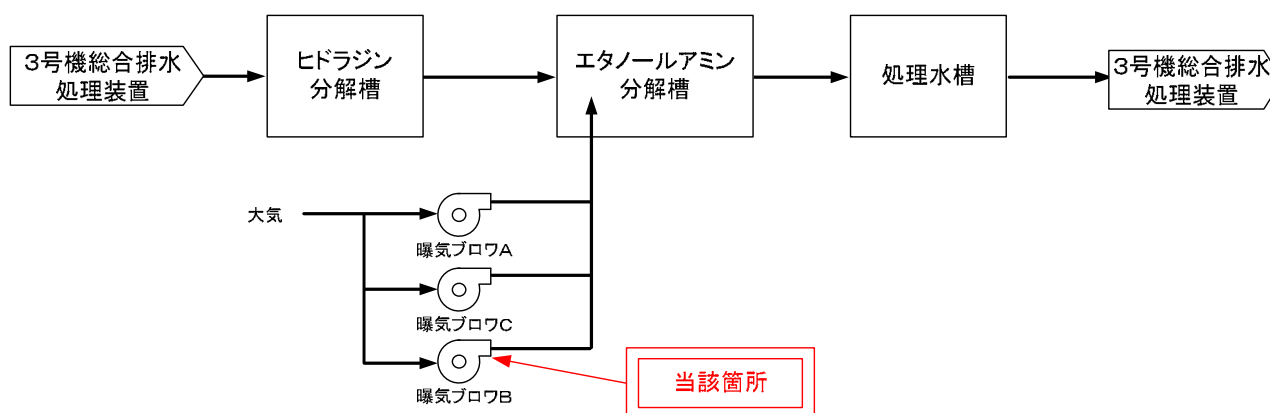
伊方発電所3号機 エタノールアミン含有排水生物処理装置 概略図

9月16日、通常運転中の伊方発電所3号機において、エタノールアミン含有排水生物処理装置※（管理区域外）の異常を示す信号が発信しました。運転員が現地を確認したところ、同装置に空気を供給する曝気ブロワBが停止しており、ファンベルト回転部に異常があることを同日6時46分に確認しました。そのため、予備機の曝気ブロワCを起動して同装置の運転を継続しました。

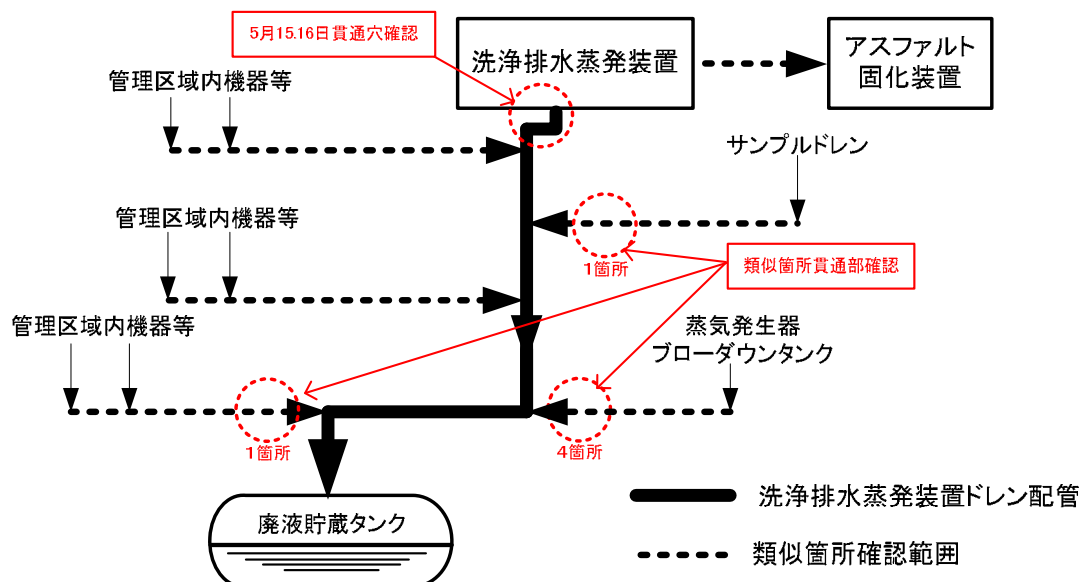
伊方発電所2号機 1次系ドレン系統 概略図

5月15日、定期検査中の伊方発電所2号機の原子炉補助建家（管理区域内）において、洗浄排水蒸発装置*のドレン配管表面に付着物を確認したことから、保守員が配管の確認を行った結果、同日8時54分頃、当該配管に貫通穴を確認しました。引き続き、当該配管の確認を行った結果、5月16日、更に貫通穴2個を確認しました。本事象確認時、配管からの漏えいはありませんでした。

その後、類似箇所の調査として、当該ドレン配管からの排水が流れ込む可能性のある配管を調査したところ、当該ドレン配管へ合流する3系統の水平配管表面に6箇所の付着物を発見し、この付着物を取り除いたところ、ごく微小の貫通部があることを確認しました。

調査の結果、洗浄排水蒸発装置ドレン配管は、洗浄排水蒸発装置の廃液が間欠的に排水されており、排水停止時は、配管内の廃液の水分蒸発に伴い、水平配管の底部を中心に、廃液中の塩素を含む不純物が堆積することから、配管内表面と不純物の隙間に腐食が発生し、配管の貫通に至ったものと推定しました。

また、洗浄排水蒸発装置ドレン配管へ合流する水平配管についても、洗浄排水蒸発装置からの廃液が流入することから、同様に貫通に至ったものと推定しました。

- ・貫通が確認された配管および貫通には至っていないが配管内に不純物の堆積を確認した配管を取替えて、復旧しました。
- ・配管内への不純物の堆積防止対策として、洗浄排水蒸発装置ドレン配管および洗浄排水蒸発装置の廃液が流れ込む水平配管について、洗浄排水蒸発装置の廃液排水後に、脱塩水で配管内に残る不純物を含む廃液を洗い流す洗浄操作を新たに追加し、手順書を改定します。
