平成29年11月10日
四国電力株式会社

伊方発電所における通報連絡事象（平成29年10月分）および 通報連絡事象に係る報告書の提出について

伊方発電所における通報連絡事象の概要（平成29年10月分）

伊方発電所における通報連絡事象の報告書概要

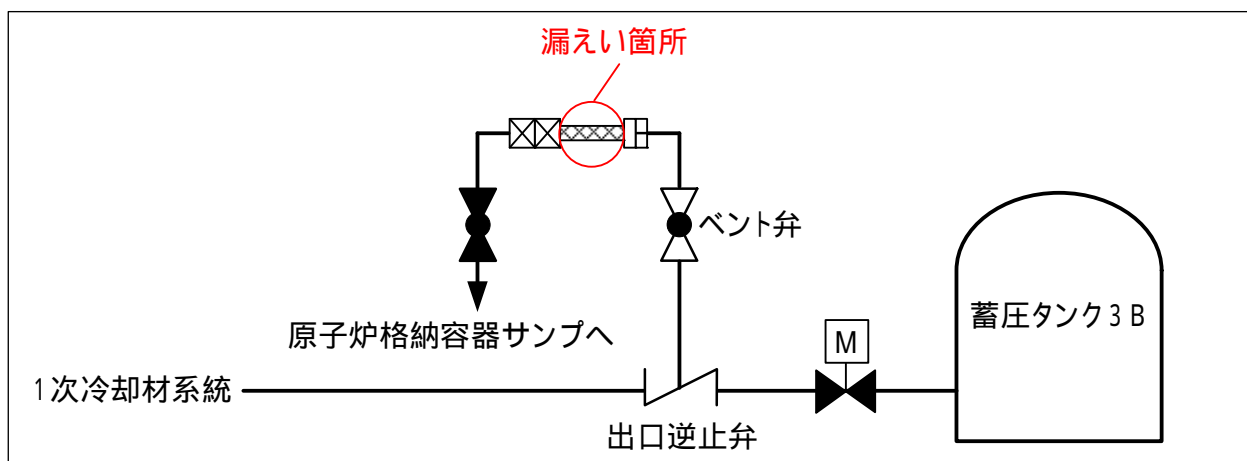
【伊方発電所3号機 蓄圧タンク3B注入系統概略図】

定期検査中の伊方発電所3号機の原子炉格納容器内（管理区域内）において、10月5日11時30分頃、蓄圧タンク3B注入系統の水抜き作業用ホース接続部より1次冷却材系統水が漏れいしていることを確認しました。その後、ベント弁を閉止したことから、漏れいは停止しました。

漏れい水は、原子炉格納容器内に留まっており、漏れい量は、約530ミリリットル、含まれる放射エネルギーは最大140万ベクレルでした。（いずれも推定値）

調査の結果、水抜き作業用ホースからの漏れいであることを特定し、当該ホースを取り替え、10月6日13時30分、通常状態へ復旧しました。

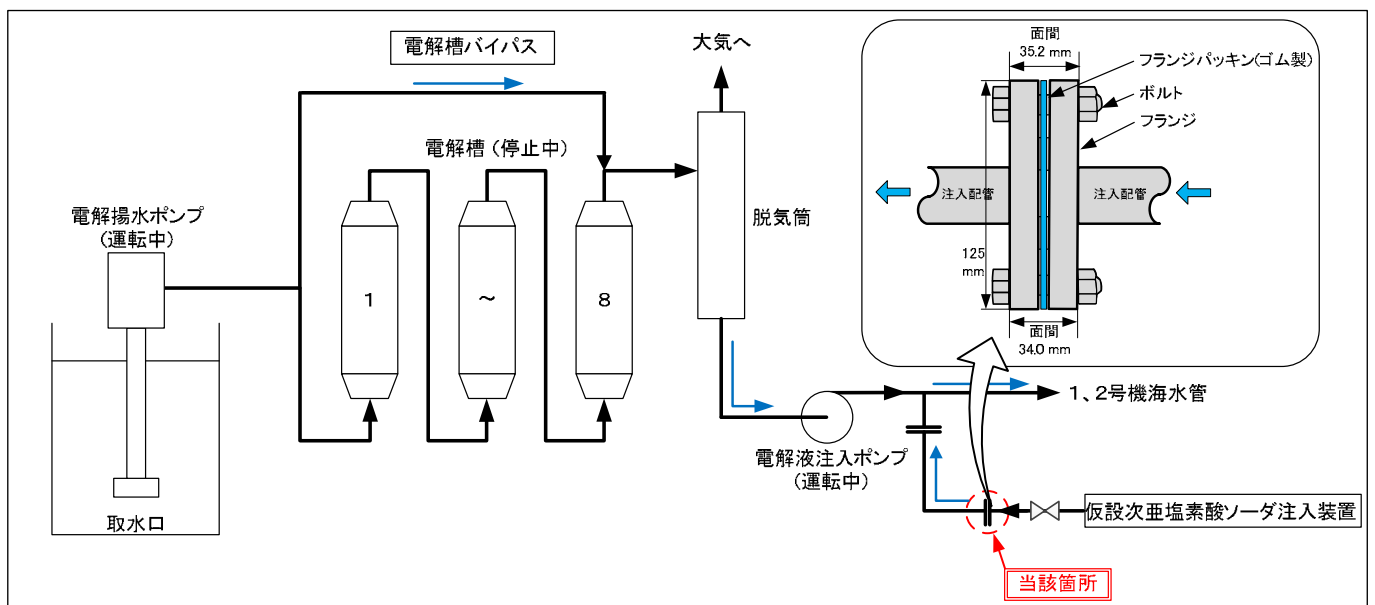
【伊方発電所 1、2号機 海水電解装置概略系統図】

3月4日2時頃、伊方発電所1、2号機の海水電解装置¹室内（管理区域外）において、次亜塩素酸ソーダ²（塩素）注入配管のフランジから、次亜塩素酸ソーダを含む海水が漏えいしていることを運転員が確認しました。そのため、次亜塩素酸ソーダの注入を停止し、同日4時35分に漏えいは停止しました。

その後、当該フランジ部を確認した結果、フランジの面間にわずかな傾きを確認したことから、フランジの面間が均一になるようにボルトを締め付け直して、3月9日11時58分、通常状態に復旧しました。

調査の結果、フランジを締め付けているボルト全4本のうち1本について、締め付けが若干緩くなっており、その近傍で漏えいが発生していたことから、前回のフランジ取替え時にボルトの締め付けが不均衡となり、そのまま使用していたため、漏えいに至ったものと推定しました。

- ・当該フランジパッキンを新品に取替えました。
- ・今後、当該フランジパッキンと同様のゴム製フランジパッキンを使用している配管のフランジのボルトを締め付ける際は、締め付けを行った者と別の者が、不均衡な締め付けがないことを再確認することとします。

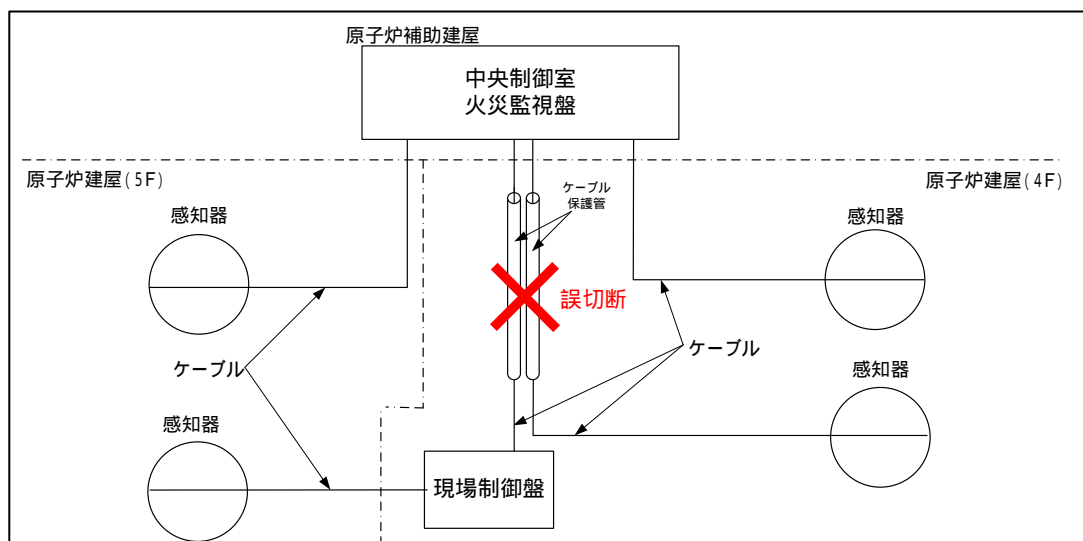
伊方発電所3号機 火災感知設備 概略図

8月10日10時24分、通常運転中の伊方発電所3号機の中央制御室において、火災感知設備の異常を示す信号が発信しました。保守員が現地を確認したところ火災の発生はありませんでしたが、管理区域内の火災感知器用ケーブル2本が切断されていることを確認しました。

調査の結果、3号機第14回定期検査の事前準備として、ケーブルの移設作業を行っていたところ、作業員が空のケーブル保護管を切断する際に、誤って当該ケーブルが入った仮設ケーブル保護管を切断したことから、当該ケーブルが切断されたことを確認しました。

- ・作業責任者は作業員に対し仮設ケーブル保護管の切断作業に関する具体的な指示ができていなかったため、作業員は切断作業を行う前に空の仮設ケーブル保護管であることを確認していなかった。
- ・作業員は仮設ケーブル保護管を自ら設置したため、切断する際に対象を間違えるかもしれないという危険を予知できなかった。
- ・作業要領書に「新たに設置する仮設ケーブル保護管に識別を行う手順」、「切断前に対象の仮設ケーブル保護管であることを確認する手順」の記載がなかった。

- ・切断した火災感知器仮設ケーブル2本を再接続して復旧しました。
- ・本事象は、ヒューマンエラーに起因する重大な事象であるため、事象発生日に事象の概要を関係者に周知し、注意喚起を行いました。
- ・作業要領書に、「仮設ケーブル保護管を布設する際は、ケーブル入線後、運用中であることを識別表示すること」、「保護管切断時は、内部のケーブル有無を確認し、切断対象であることを確認のうえ切断すること」を追加しました。
- ・本事象について、ワンポイントレッスンを作成し、今後、類似工事の着手前に作業関係者全員に周知します。
