平成30年2月13日
四国電力株式会社

伊方発電所における通報連絡事象（平成30年1月分）および 通報連絡事象に係る報告書の提出について

伊方発電所における通報連絡事象の報告書概要

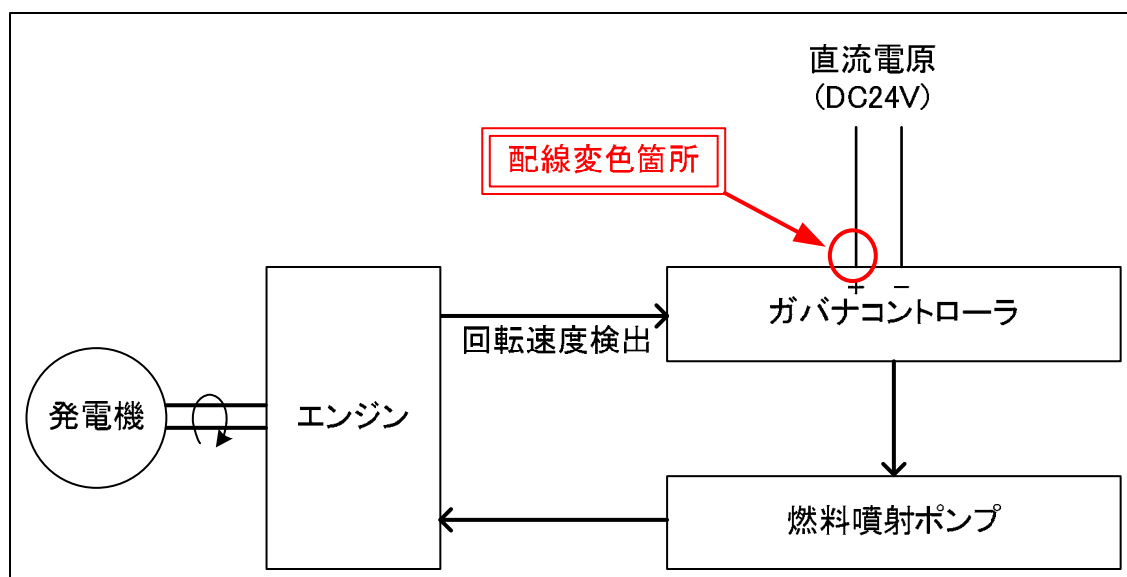
【伊方発電所3号機 300kVA電源車 回転速度制御系統概略図】

定期検査中の伊方発電所3号機の屋外（管理区域外）において、定期的な機能確認のため、300kVA電源車¹を起動したところ、発電機が起動しなかったことから、外観調査を実施したところ、平成29年11月17日16時頃、ガバナコントローラ²に付属する配線に変色を確認しました。

調査の結果、ガバナコントローラ内の電子部品の故障により、ガバナコントローラが動作せず、発電機が起動しなかったものと推定しました。

また、配線の変色は、同電子部品の故障により、過電流が流れたことによるものと推定しました。

- ・当該ガバナコントローラと変色した配線を取替えました。
- ・300kVA電源車は、万一の故障発生時においても、全3台のうち他の2台の電源車による給電対応が可能であり、またガバナコントローラは、速やかに部品調達および取替えが可能であることから、これまでどおり300kVA電源車の製作メーカーとの連携を密に行う等の保守体制を維持し、迅速な対応に努めます。

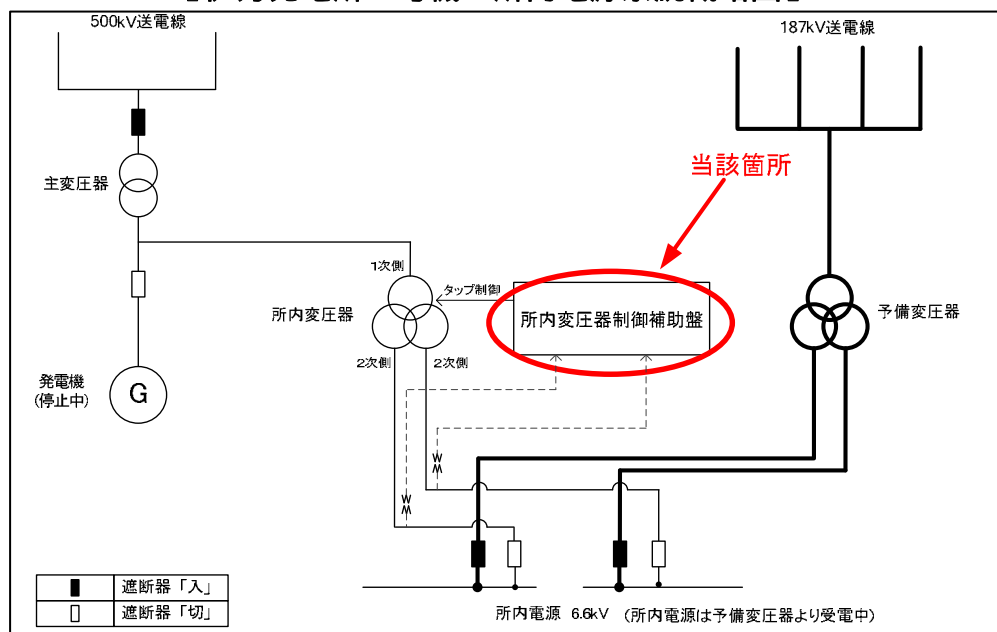
【伊方発電所3号機 所内電源系統概略図】

定期検査中の伊方発電所3号機中央制御室（管理区域外）において、平成29年12月4日22時28分、所内変圧器¹の故障を示す警報が発信しました。

調査の結果、現在実施中の定期検査で取替えを行った所内変圧器制御補助盤²のプログラムコントロール切換スイッチ³が、通常「不使用」であるところ「使用」となっていたことから、停止していた所内変圧器に通電したところ所内変圧器2次側電圧を調整するタップ⁴が最低位置となり、警報発信に至ったことを確認しました。

調査の結果、新しく所内変圧器制御補助盤を設置した際の機能試験時に、当該スイッチを誤って「使用」としていたことによるものと推定しました。

- ・当該スイッチが万が一「使用」となっても、今回の事象のようにタップが動作しないようプログラムコントロールの設定値を変更しました。
- ・当該スイッチの操作パネル近傍に当該スイッチを触らない旨の注意表示を行うとともに、作業要領書にも同様の注意事項を追加しました。
- ・3号機予備変圧器の予備変圧器制御補助盤にも同一の設備を使用していることから、上記と同様の対策を実施しました。なお、その他に同様の設備はありません。
