伊方発電所第3号機 原子炉容器上部炉心構造物 吊り上げ時の制御棒クラスタ引き上がりについて

(概要版)

2020年2月12日

四国電力株式会社

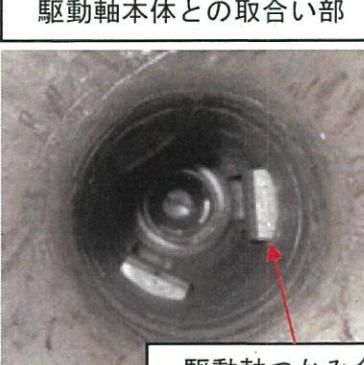
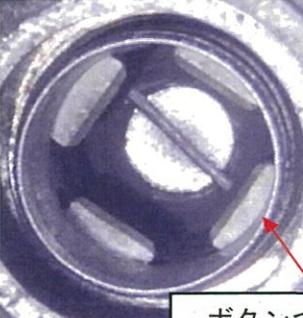
<p>ボタンつかみ金具</p> </div> </div>		工具と駆動軸の取り合いで問題なし																				
動作確認	<div style="display: flex; justify-content: space-between;"> <div style="flex: 1;">

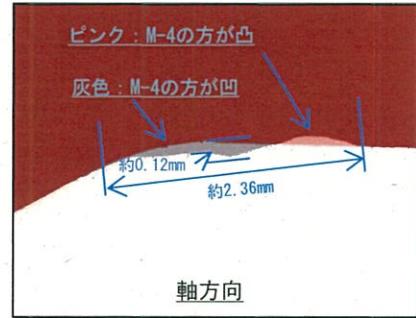
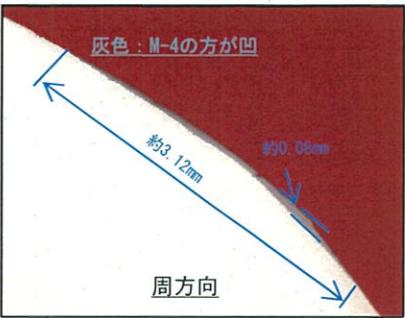
<p>軸方向</p>	<ul style="list-style-type: none"> M-4に見られた接手外面の局所的な接触痕はM-12の当該接触痕に比べ有意に深かった 				
型取り	接手部

<p>ピンク：M-4の方が凸 灰色：M-4の方が凹 約0.12mm 約2.36mm 軸方向</p>

<p>灰色：M-4の方が凸 約3.12mm 約0.06mm 周方向</p>	<p><u>M-4と比較対象アドレスの重ね合わせ</u></p> <p>白境界：M-4 赤境界：比較アドレス 灰色・ピンク：差</p> <p><u>M-4と比較対象アドレスの差</u></p> <table border="1"> <thead> <tr> <th>部位</th> <th>計測値 (mm)</th> </tr> </thead> <tbody> <tr> <td>外面の局所的接触痕</td> <td>長さ：約1.32～約2.50 幅：約1.16～約3.20 深さ：約0.04～約0.12</td> </tr> </tbody> </table>	部位	計測値 (mm)	外面の局所的接触痕	長さ：約1.32～約2.50 幅：約1.16～約3.20 深さ：約0.04～約0.12	
部位	計測値 (mm)								
外面の局所的接触痕	長さ：約1.32～約2.50 幅：約1.16～約3.20 深さ：約0.04～約0.12

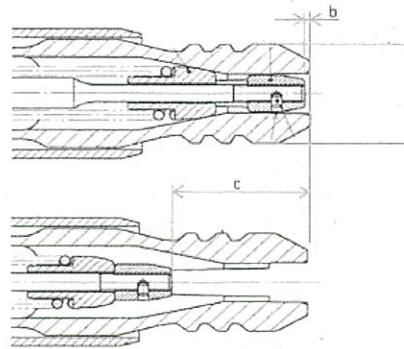
<table border="1"> <thead> <tr> <th>項目</th> <th>計測値 (mm)</th> <th>参考値 (mm)</th> </tr> </thead> <tbody> <tr> <td>c-b</td> <td>45.8</td> <td>[REDACTED]</td> </tr> </tbody> </table>	項目	計測値 (mm)	参考値 (mm)	c-b	45.8	[REDACTED]	<ul style="list-style-type: none"> M-4位置決めナットのストロークに問題なし 比較対象駆動軸との有意な差なし 			
項目	計測値 (mm)	参考値 (mm)										
c-b	45.8	[REDACTED]										
<table border="1"> <thead> <tr> <th>項目</th> <th>計測値 (mm)</th> <th>設計値 (mm)</th> </tr> </thead> <tbody> <tr> <td>c-b</td> <td>45.4 (M-12) 45.7 (J-7)</td> <td>[REDACTED]</td> </tr> </tbody> </table>	項目	計測値 (mm)	設計値 (mm)	c-b	45.4 (M-12) 45.7 (J-7)	[REDACTED]						
項目	計測値 (mm)	設計値 (mm)										
c-b	45.4 (M-12) 45.7 (J-7)	[REDACTED]
