伊方発電所第 3 号機  
原子炉容器上部炉心構造物吊り上げ時の  
制御棒クラスタ引き上がりについて

2 0 2 0 年 2 月  
四 国 電 力 株 式 会 社

伊方発電所第3号機 原子炉容器上部炉心構造物吊り上げ時の制御棒クラスタ  
引き上がりについて

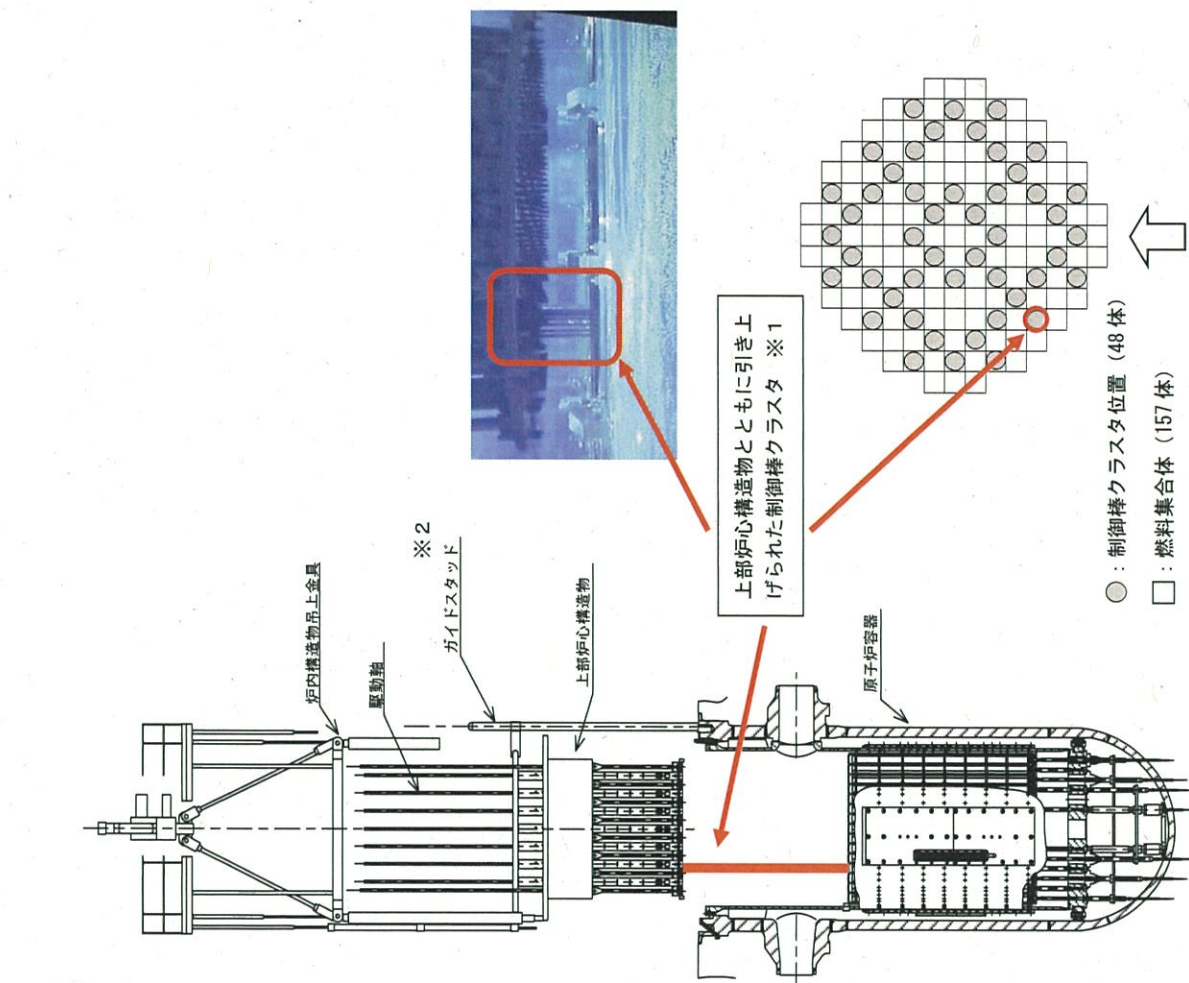
図-3 上部炉心構造物吊り上げ

※1 制御棒クラスタ先端の約25センチメートルが燃料集合体に挿入された状態

※2 炉心構造物吊上金物はガイドスタッドから抜けていない状態

上部炉心構造物とともに引き上げられた制御棒クラスタ ※1

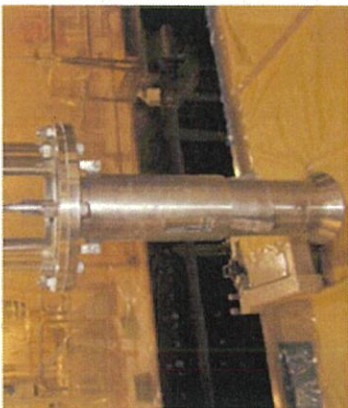
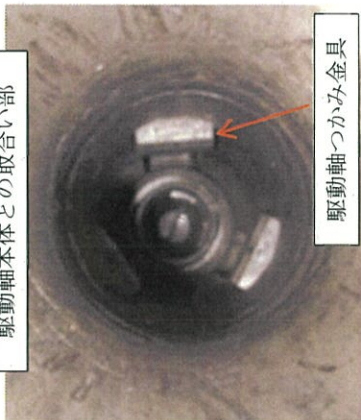
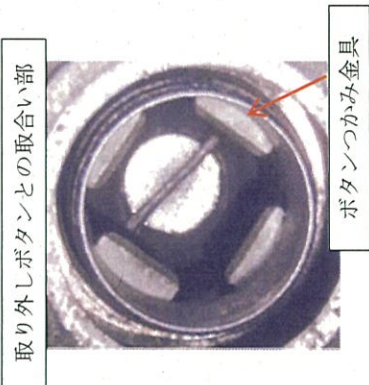
- ・ 駆動軸取り外し工具の外観確認を実施し、傷、変形、付着物はなく駆動軸取り外し工具と駆動軸の取り合いに問題ないことを確認した。
- ・ 駆動軸取り外し工具と模擬駆動軸を用いた動作確認を実施し、駆動軸取り外し軸の引き上げ、押し下げ動作に異常がなく、正常に動作することを確認した。

| 調査項目 | | 調査結果 | | | | | | | | | | | | | | | | | | | | |
|---|---|---|---|---|---|---|---|--|---|---|--|---|---|---|---|---|--|---|---|--|---|---|
| 駆動軸取り外し工具 | 外観 | <div><div></div><div><p>駆動軸本体との取合い部</p></div><div><p>取り外しボタンとの取合い部</p></div><p>ボタンつかみ金具</p></div> <div><ul style="list-style-type: none"><li>✓ 工具と駆動軸本体の取り合い部に、傷、変形、付着物等の異常なし</li><li>✓ 工具と取り外しボタンの取り合いに、傷、変形、付着物等の異常なし</li></ul></div> | <ul style="list-style-type: none"><li>• 工具と駆動軸の取り合いに問題なし</li></ul> | | | | | | | | | | | | | | | | | | | |

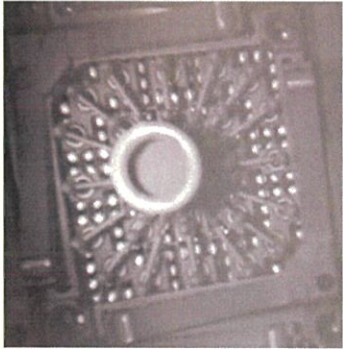
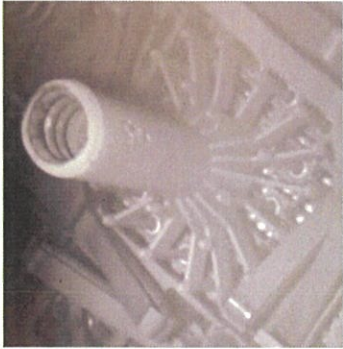
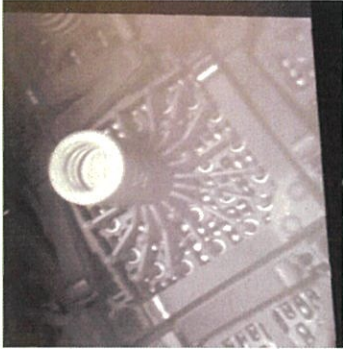
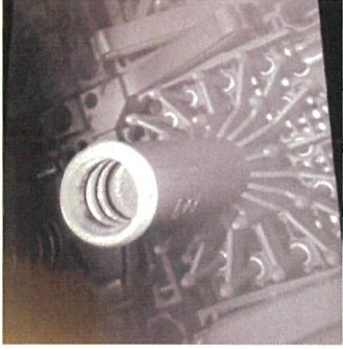
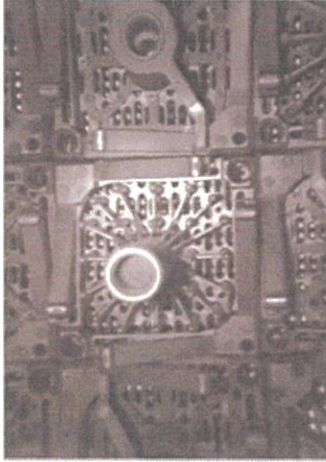
また、当該制御棒クラスター（M-4）頭部のスパイダ円筒部内（駆動軸との結合部内部）に堆積物が確認された。

なお、堆積物はM-12、J-7にも同様に確認された。

| 調査項目 | M-4 の調査結果 | 比較対象アドレスの調査結果 | |
|---|---|---|---|
| 制御棒クラスタ | <p>【原子炉容器内点検】</p> <ul style="list-style-type: none"> <li>✓ 水中カメラ（白黒）により、制御棒クラスタの頭部を確認したところ外観形状に異常はないことを確認</li> <li>✓ スパイダ内部に堆積物あり</li> </ul> | <p>【原子炉容器内点検】</p> <ul style="list-style-type: none"> <li>✓ 同左</li> </ul> <p>M-12</p> <p>J-7</p> | <ul style="list-style-type: none"> <li>• 頭部の円筒部に堆積物が確認された</li> <li>• 制御棒クラスタ案内管（上部炉心構造物）との干渉の痕跡は認められない</li> </ul> |

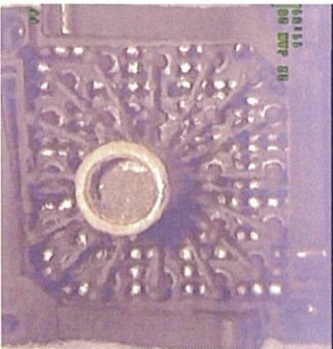
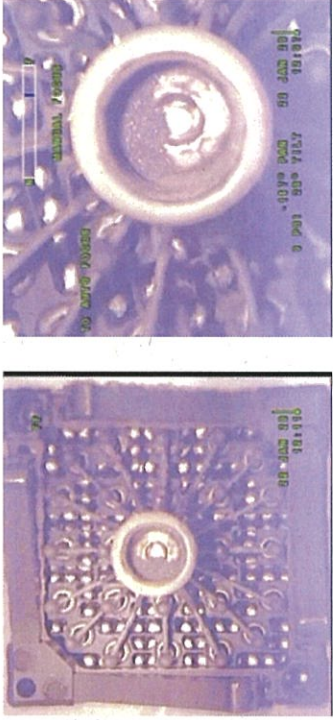
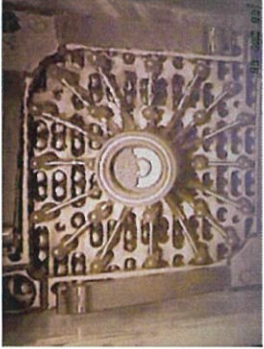
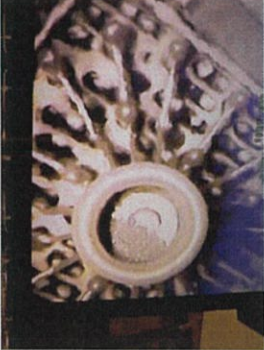
- ・燃料取出後、使用済燃料ピットにおいて、水中カメラ（カラー）で制御棒クラスター頭部の外観確認を実施した結果、上述のとおり、当該制御棒クラスター（M-4）頭部のスパイダ円筒部内（駆動軸との結合部内部）に堆積物が確認された。また、M-12、J-7の制御棒クラスターについても比較のため外観確認を実施した結果、M-4の制御棒クラスターと同様に堆積物が確認された。

制御棒クラスターの調査の結果、制御棒クラスター頭部の円筒部内に堆積物が確認されたため、今回の事象に関連している可能性について継続して調査を実施中である。

| 調査項目 | M-4 の調査結果 | 比較対象アドレスの調査結果 | |
|---|---|---|---|
| 制御棒クラスタ | <div data-bbox="177 1518 209 1854">【使用済燃料ピット内点検】</div> <div data-bbox="220 1149 288 1854"> ✓ 水中カメラ（カラー）による詳細確認の結果、スパイダ内部に堆積物あり </div> <div data-bbox="392 1518 726 1865"> </div> | <div data-bbox="177 768 209 1104">【使用済燃料ピット内点検】</div> <div data-bbox="220 409 288 1104"> ✓ 水中カメラ（カラー）による詳細確認の結果、スパイダ内部に堆積物あり </div> <div data-bbox="392 409 726 1126"> </div> <div data-bbox="746 719 770 824">M-12</div> <div data-bbox="834 779 1098 1126"> </div> <div data-bbox="834 409 1098 757"> </div> <div data-bbox="1118 730 1142 801">J-7</div> | <div data-bbox="177 141 280 365"> ・頭部の円筒部に堆積物が確認された </div> |

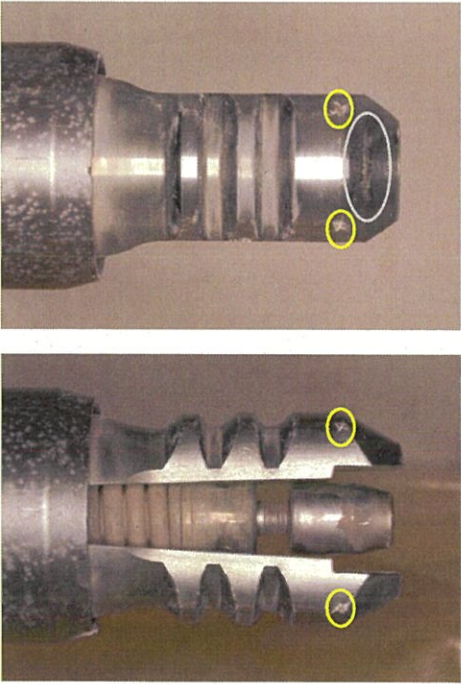
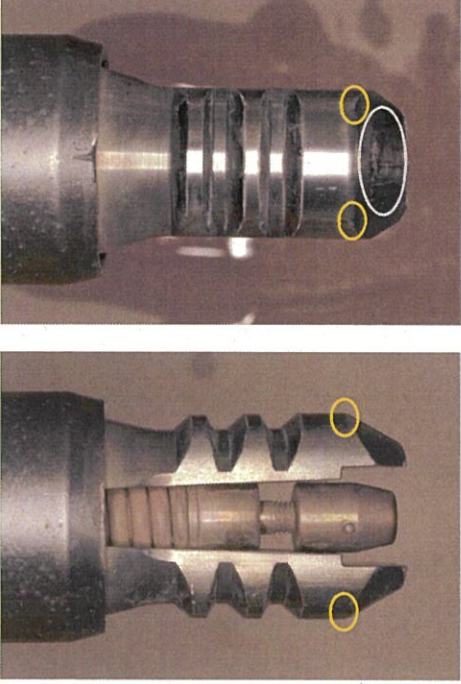
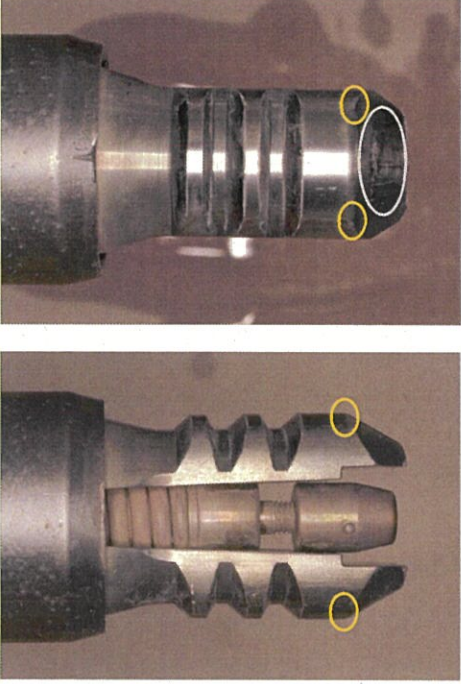
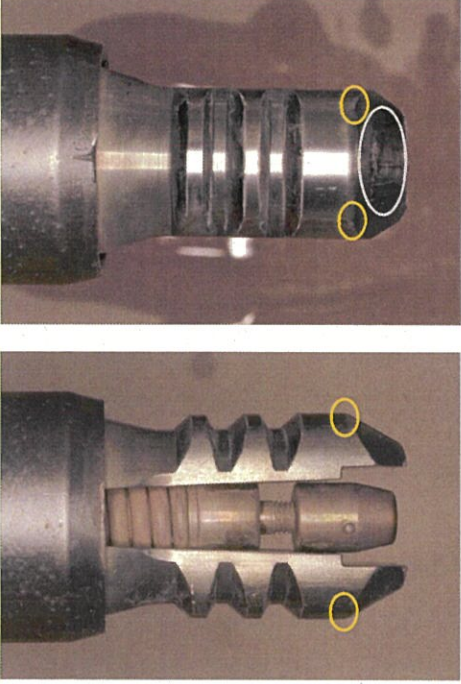
- ・当該駆動軸（M-4）および比較のため当該駆動軸以外の駆動軸（M-12、J-7）について外観確認を実施した結果、当該駆動軸（M-4）の接手外面の円筒部とテーパ部の境界近傍に局所的な金属光沢を有する接触痕を確認した。一方、M-12、J-7の駆動軸でも接触痕は確認されたが、金属光沢は確認されなかった。

また、駆動軸（M-4、M-12、J-7）の接手外面の先端テーパ面には周方向の接触痕が確認されたが、周方向の接触痕は切り離し操作後の制御棒クラスターと取り合う箇所と相当し、金属光沢はなかった。

このため、当該駆動軸（M-4）の接手外面に確認された金属光沢を有する接触痕は今回の事象で生じたものである可能性が高い。

| 調査項目 | M-4 の調査結果 | 比較対象アドレスの調査結果 | |
|---|---|---|---|
| 駆動軸 | <p>✓ 外面の円筒部とテーパ部の境界近傍に局所的な接触痕あり（4 か所、金属光沢の強い接触痕）…黄色杵</p> <p>✓ 接手先端テーパ面に周方向の接触痕あり（金属光沢なし）…灰色杵</p> | <p>✓ 外面の円筒部とテーパ部の境界近傍に局所的な接触痕あり（金属光沢のない軽微な接触痕）…橙色杵</p> <p>✓ 接手先端テーパ面に周方向の接触痕あり（金属光沢なし）…灰色杵</p> <p style="text-align: center;">M-1 2</p> | <ul style="list-style-type: none"> <li>金属光沢を有する M-4 接触痕（黄色杵）は今回の事象で生じたものである可能性が高い</li> <li>比較対象分でも同様の箇所に接触痕（橙色杵）が確認されたが金属光沢はなかった</li> <li>テーパ部の周方向接触痕（灰色杵）は切り離し操作後の駆動軸仮置きで制御棒クランプと取り合う箇所に相当し、金属光沢はなかった</li> </ul> |

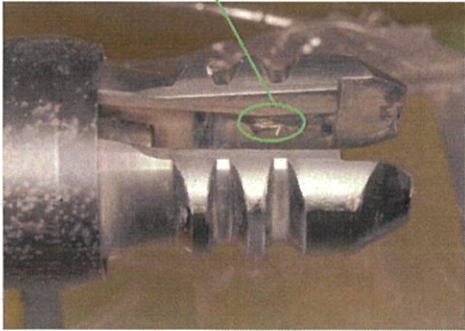
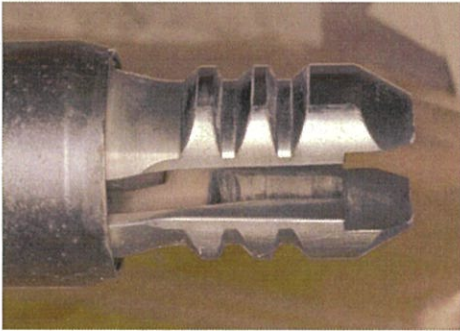
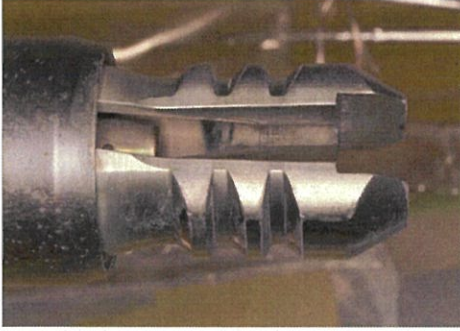
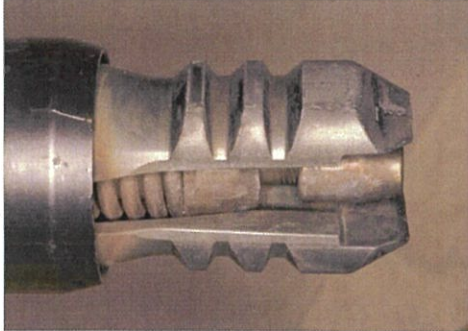
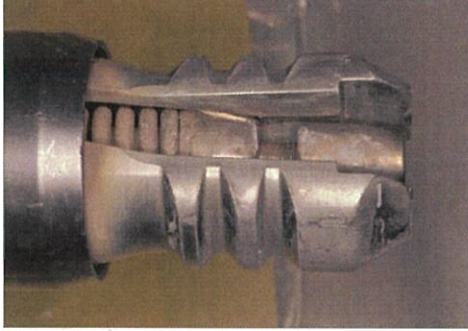
- ・当該駆動軸（M-4）の駆動軸取り外し軸を引き上げた状態での外観確認を行った結果、接手内面テーパ部近傍に金属光沢を有する接触痕を確認した。

接手内面テーパ部近傍は位置決めナットおよびロックナットが摺動する部位であるが、比較対象であるM-12、J-7には有意な接触痕はないことから、当該駆動軸（M-4）の接手内面に確認された金属光沢を有する接触痕は今回の事象に関連している可能性がある。

また、駆動軸取り外し軸を押し下げた状態での外観確認を行った結果、M-4の位置決めナットに傷が確認された。

| 調査項目 | M-4 の調査結果 | 比較対象アドレスの調査結果 | |
|---|---|---|---|
| 駆動軸 | <p>✓ 接手内面テーパ部近傍に接触痕あり（金属光沢、スクラッチ状…緑枠）</p> | <p>✓ 接手内面テーパ部近傍に金属光沢を有する接触痕なし</p> <p>M-12</p> | <ul style="list-style-type: none"> <li>金属光沢を有するM-4 接触痕（緑枠）は今回の事象で生じたものである可能性が高い</li> <li>内面テーパ部近傍は位置決めナット/ロックボタンの摺動する部位であるが、比較対象分には有意な摺動痕なし。したがって、M-4 接触痕は今回の事象と関連している可能性はある</li> <li>M-4 位置決めナットに傷（青枠）が確認された</li> </ul> |

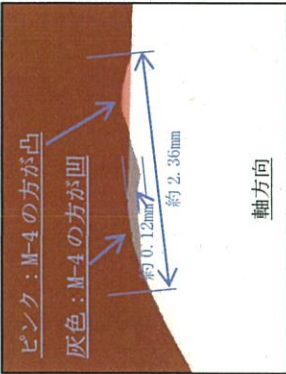
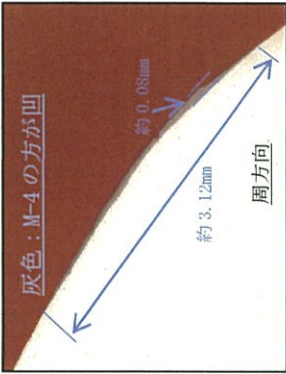
- ・接手部の型取りを実施し、M-4に見られた接手外面の局所的な接触痕は、

M-12の当該接触痕よりも有意に深かった。また、通常、駆動軸切り離し操作後の駆動軸位置では接手外面テーパ部と制御棒クラスタが取り合うが、その接触痕は局所的な接触痕よりも軽微であった。

| 調査項目 | M-4 の調査結果 | 比較対象アドレスの調査結果 (M-12) | |
|---|---|---|---|
| 駆動軸<br>接手部の型取り | <br><br>軸方向<br>周方向<br>△断面矢視方向 | <br><br>軸方向<br>周方向<br>△断面矢視方向 | <ul style="list-style-type: none"> <li>M-4 に見られた接手外面の局所的な接触痕は M-12 の当該接触痕に比べ有意に深かった</li> <li>今回の事象に関連している可能性について継続調査中</li> </ul> |
| | ✓ M-4 と比較対象アドレスの外面の局所的接触痕深さの差は 0.04~0.12mm 程度<br><br><div> <br/> ピンク：M-4の方が凸<br/> 灰色：M-4の方が凹<br/> 軸方向<br/> 周方向 </div> <div> <br/> 灰色：M-4の方が凹<br/> 白境界：M-4<br/> 赤境界：比較アドレス<br/> 灰色・ピンク：差<br/> 周方向 </div> | | |

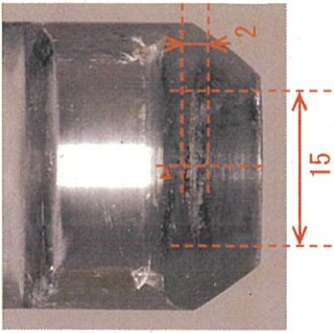
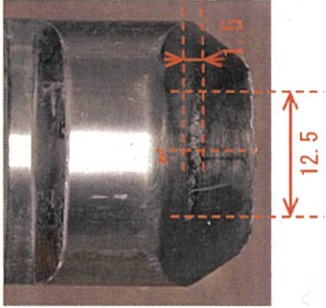
| 調査項目 | M-4 の調査結果 | 比較対象アドレスの調査結果 (M-1 2) | | | | | | | | | | | | |
|---|---|---|---|---|---|---|---|---|---|---|---|---|---|---|
| 駆動軸<br>接手部の型取り | <div>✓ M-4 の外面テーパ部接触痕深さは 0.02 mm 以下程度</div> <div></div> <div><table><tr><th>部位</th><th>計測値 (mm)</th></tr><tr><td rowspan="3">外面テーパ部の周方向接触痕</td><td>長さ : 約 2.00</td></tr><tr><td>幅 : 約 15.00</td></tr><tr><td>深さ : 約 0.02 以下</td></tr></table></div> | 部位 | 計測値 (mm) | 外面テーパ部の周方向接触痕 | 長さ : 約 2.00 | 幅 : 約 15.00 | 深さ : 約 0.02 以下 | <div>✓ 比較対象アドレスの外面テーパ部接触痕深さは 0.02 mm 以下程度</div> <div></div> <div><table><tr><th>部位</th><th>計測値 (mm)</th></tr><tr><td rowspan="3">外面テーパ部の周方向接触痕</td><td>長さ : 約 1.50 ~ 約 2.00</td></tr><tr><td>幅 : 約 12.50 ~ 約 13.00</td></tr><tr><td>深さ : 約 0.02 以下</td></tr></table></div> | 部位 | 計測値 (mm) | 外面テーパ部の周方向接触痕 | 長さ : 約 1.50 ~ 約 2.00 | 幅 : 約 12.50 ~ 約 13.00 | 深さ : 約 0.02 以下 |
| | <div>・外面テーパ部周方向接触痕は M-4 接手外面の局所的な接触痕に比べ軽微</div> <div>・M-4 と M-1 2 の接触痕に有意な差なし</div> | | | | | | | | | | | | | |
