# 伊方発電所第3号機 燃料集合体点検時の落下信号発信について

(概要版)

2020年2月12日

四国電力株式会社

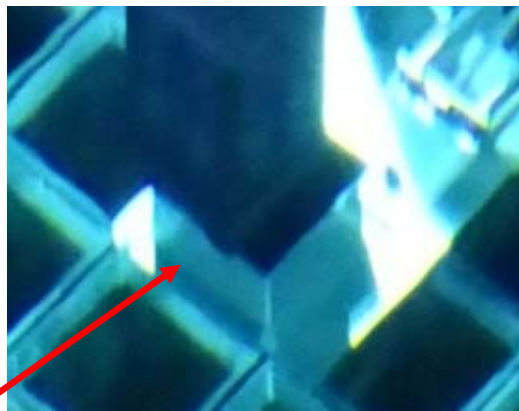
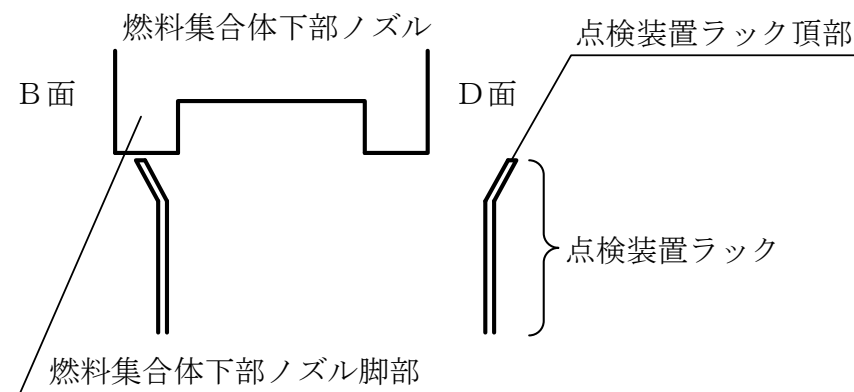
乗り上げ時断面図

状況を確認したところ、燃料集合体を点検装置ラックに挿入する際に、当該ラックの枠に乗り上げたことにより、使用済燃料ピットクレーンの吊り上げ荷重が減少したため、信号が発信したものであり、燃料集合体は落下していないことを確認した。

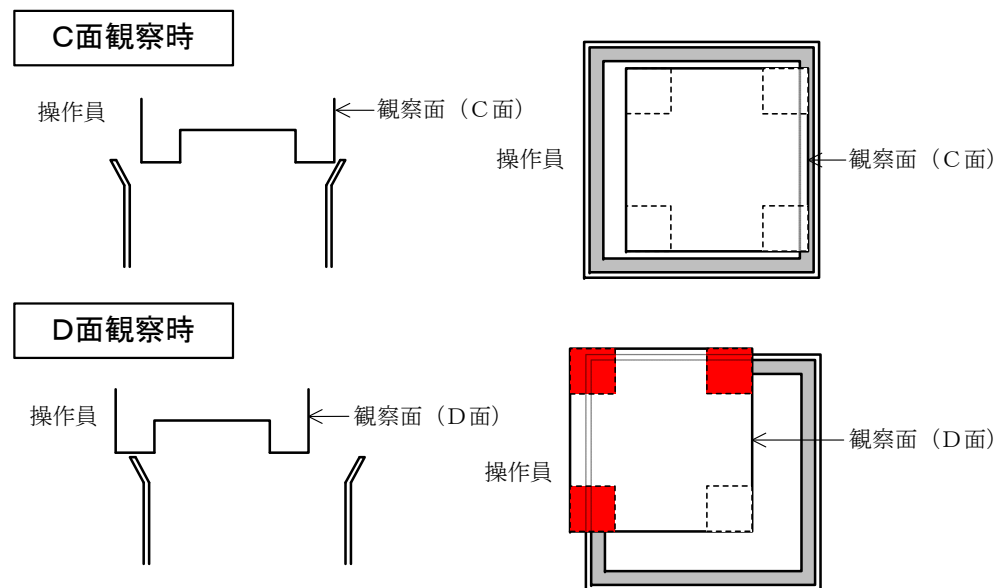
点検装置ラックへの燃料集合体挿入状況 (C、D面)

- 過去に3号機第13回および14回定期検査にて、合わせて2回実施した点検作業であり、作業要領書や作業体制について、過去2回と変更はなかった。
- 作業員については、燃料取扱作業の経験を有する者を配置していた。
- 本事象発生の直前の作業(当該燃料集合体C面の点検)時、燃料集合体を点検装置ラックに挿入しようとした際に、燃料集合体下部ノズルが点検装置ラック内側と接触し、燃料集合体の下降が自動停止した。使用済燃料ピットクレーンの吊荷荷重は、すぐに接触前の荷重に戻った。その後、燃料集合体を一度吊り上げ、センターリングに問題ないことを再度確認した後、慎重を期すため、インチング操作により燃料集合体を下降し、点検装置ラック内に挿入し、C面の点検を行った。
- その後、D面の点検を行うための燃料集合体の点検ラックへの挿入にあたっては、慎重を期すため、C面点検時同様にインチング操作により燃料集合体を下降させていたが、燃料集合体が点検装置ラックに乗り上げて、燃料集合体落下信号が発信した。使用済燃料ピットクレーンの吊荷荷重は、842kgから167kgに減少していた。

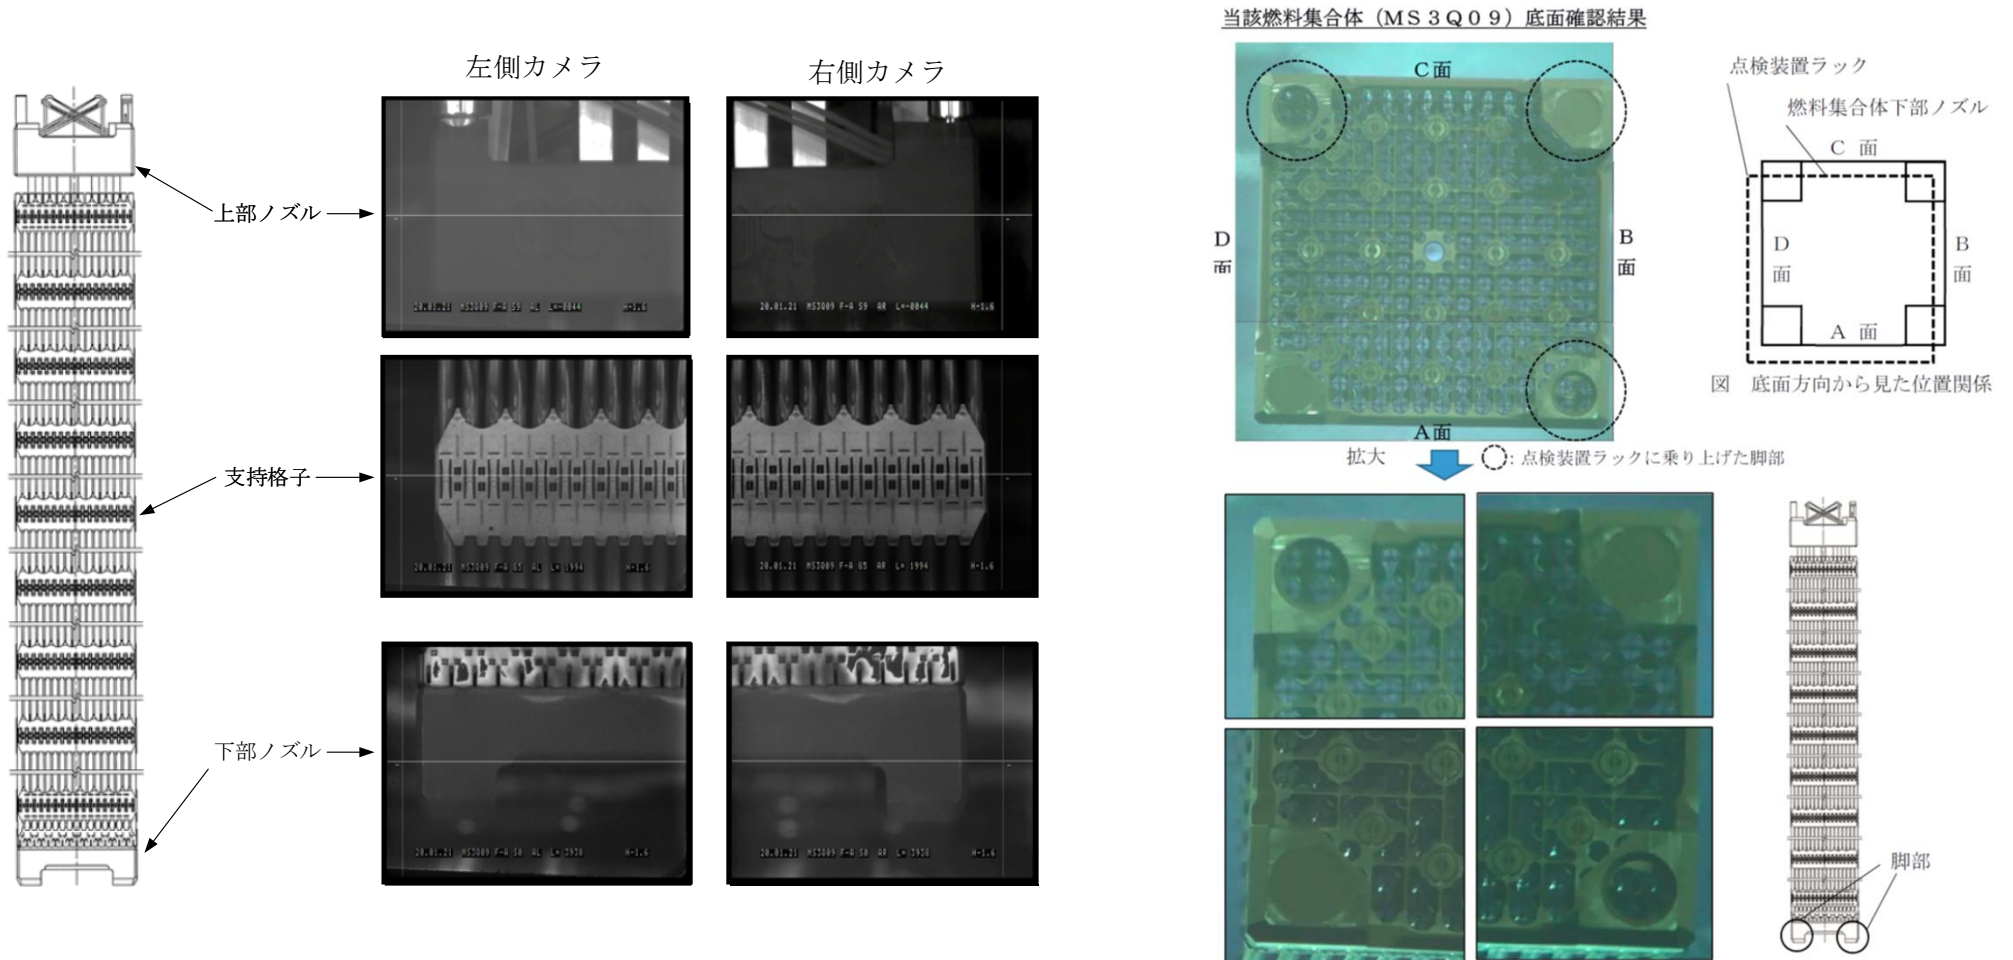
- 燃料集合体の側面および底面について、外観確認を実施し有意な傷、変形等がないことを確認した。
- 点検装置ラックに乗り上げた燃料集合体下部ノズル底面については、さらに詳細確認を実施し、有意な傷、変形等がないことを確認した。
- 当該燃料集合体が点検装置ラックに乗り上げた際に当該燃料集合体に作用した荷重を評価し、燃料集合体の設計において健全性が確認されている荷重に十分な余裕があることを確認した。
