伊方発電所第3号機

燃料集合体点検時の落下信号発信について

2020年2月
四国電力株式会社

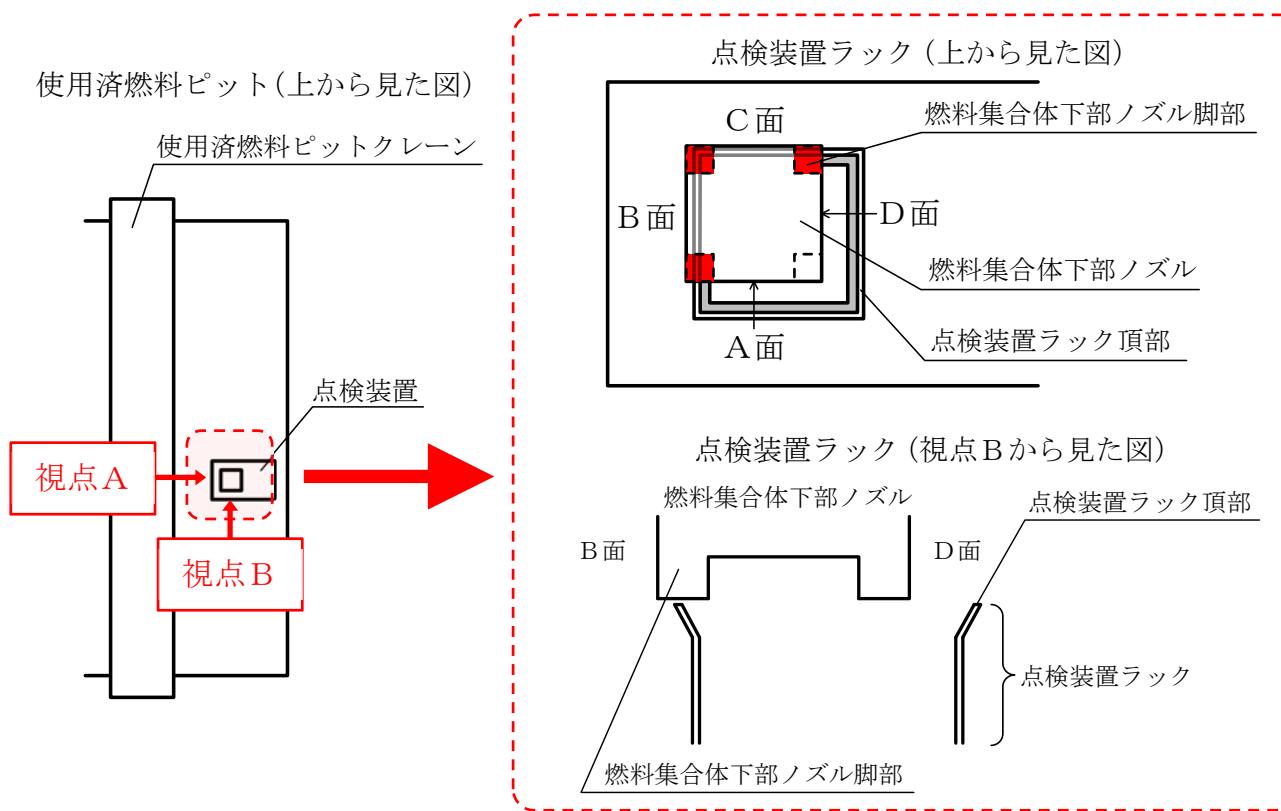
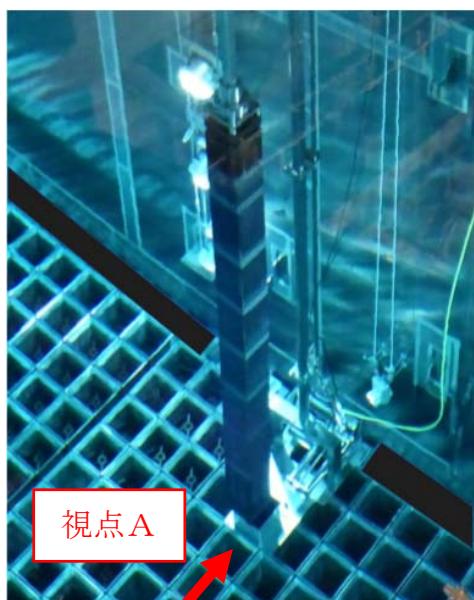
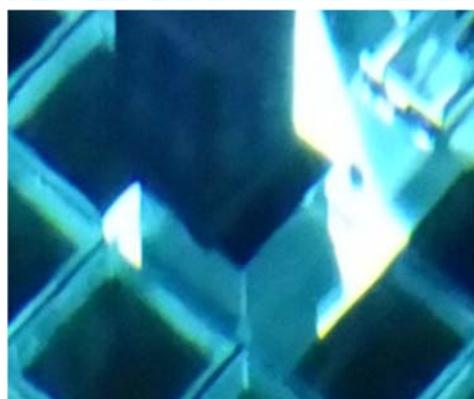
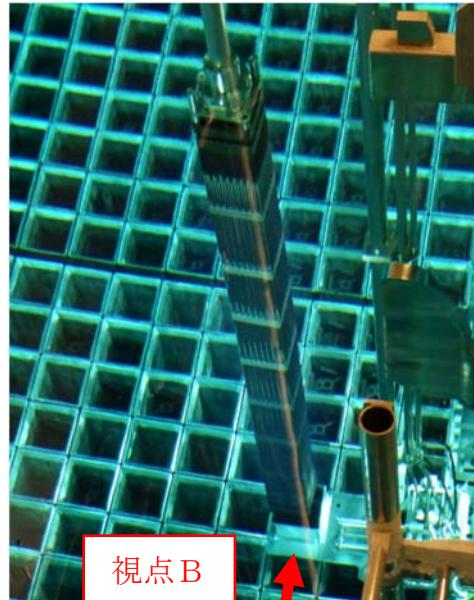
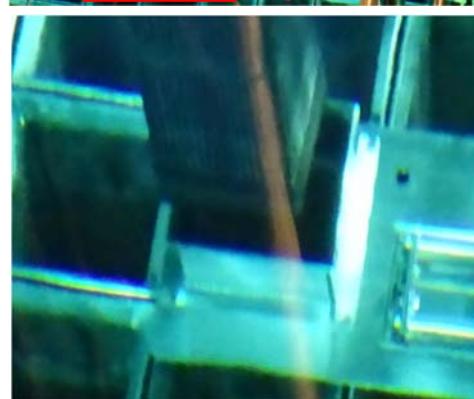
点検装置ラックへの燃料集合体の乗り上げ状況

点検装置ラックへの当該燃料集合体の乗り上げ状況を確認した結果、燃料集合体の下部ノズルにある4箇所の脚部のうち、3箇所の脚部が点検装置ラック頂部に乗り上げた状態であった。

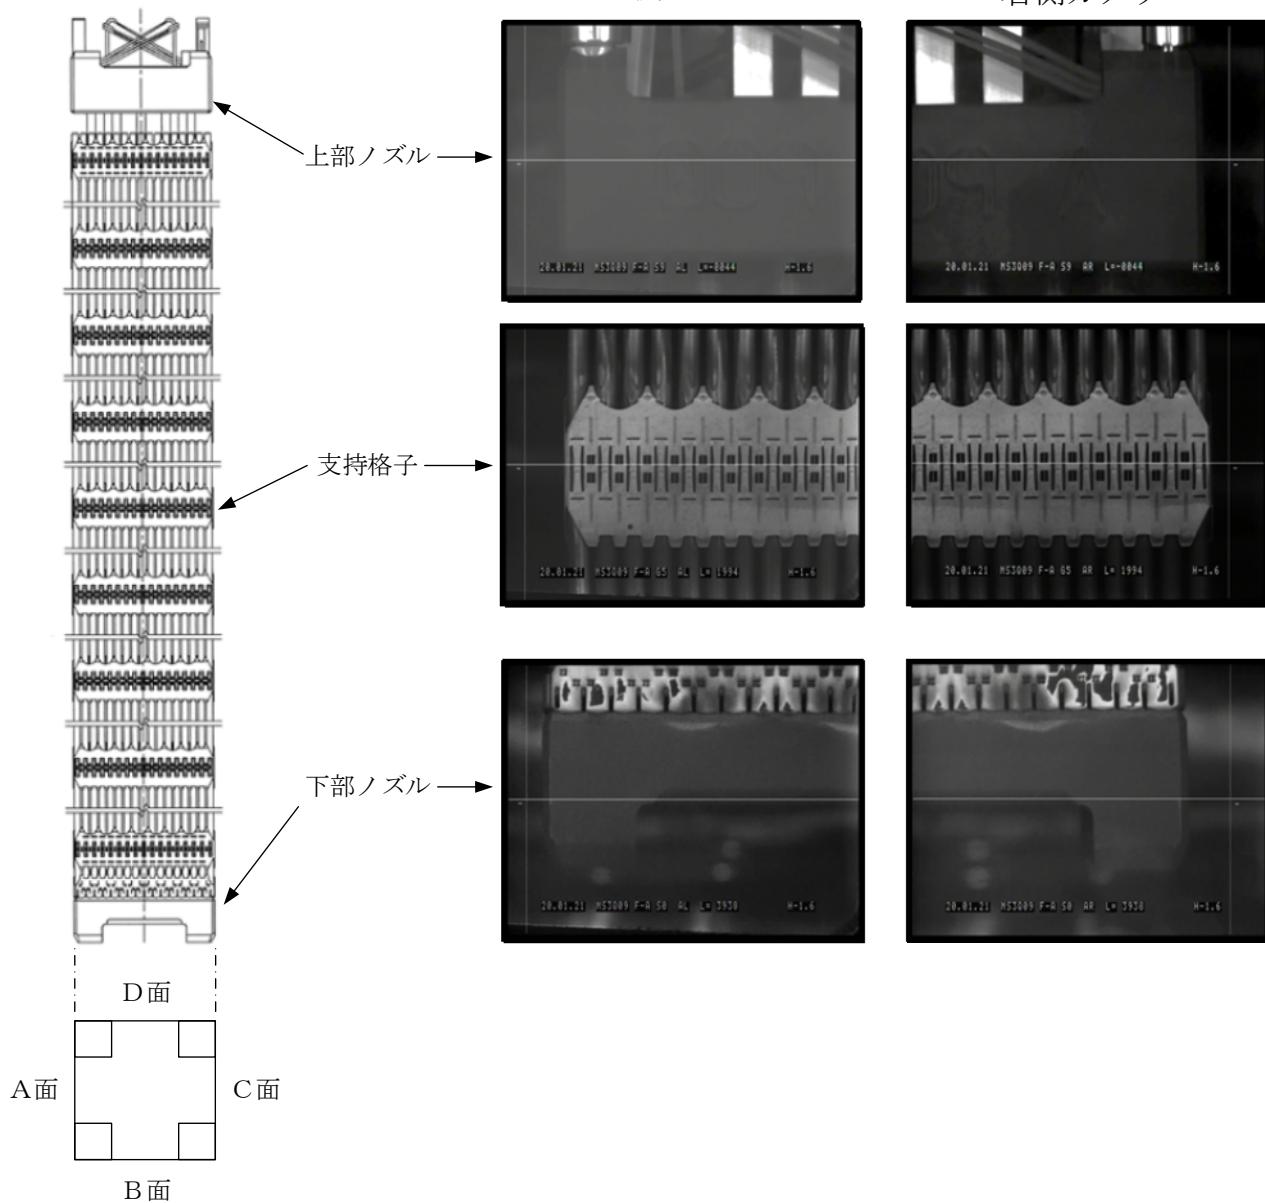
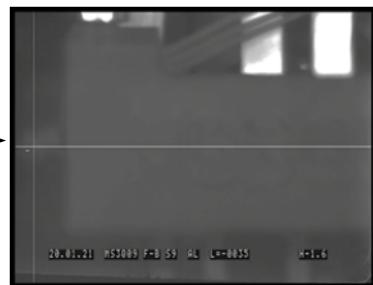
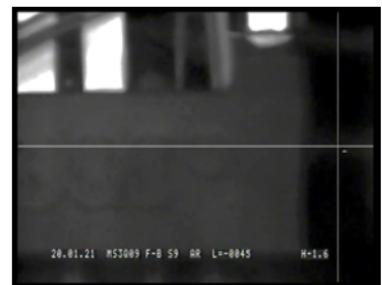
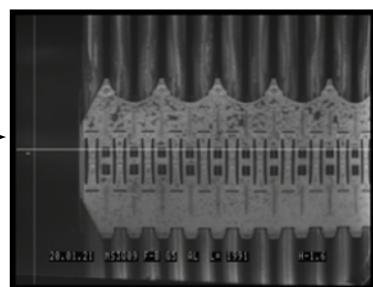
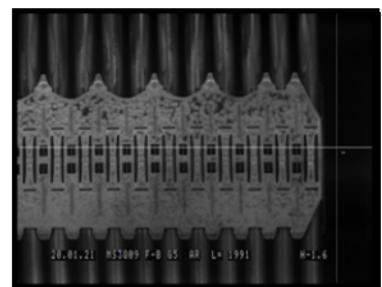
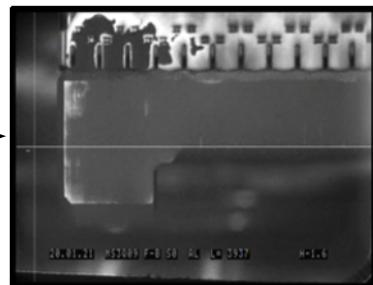
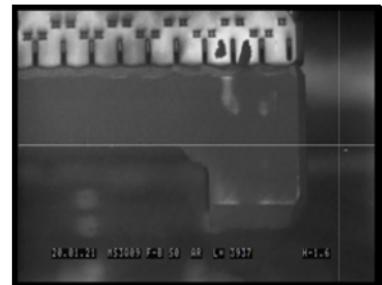
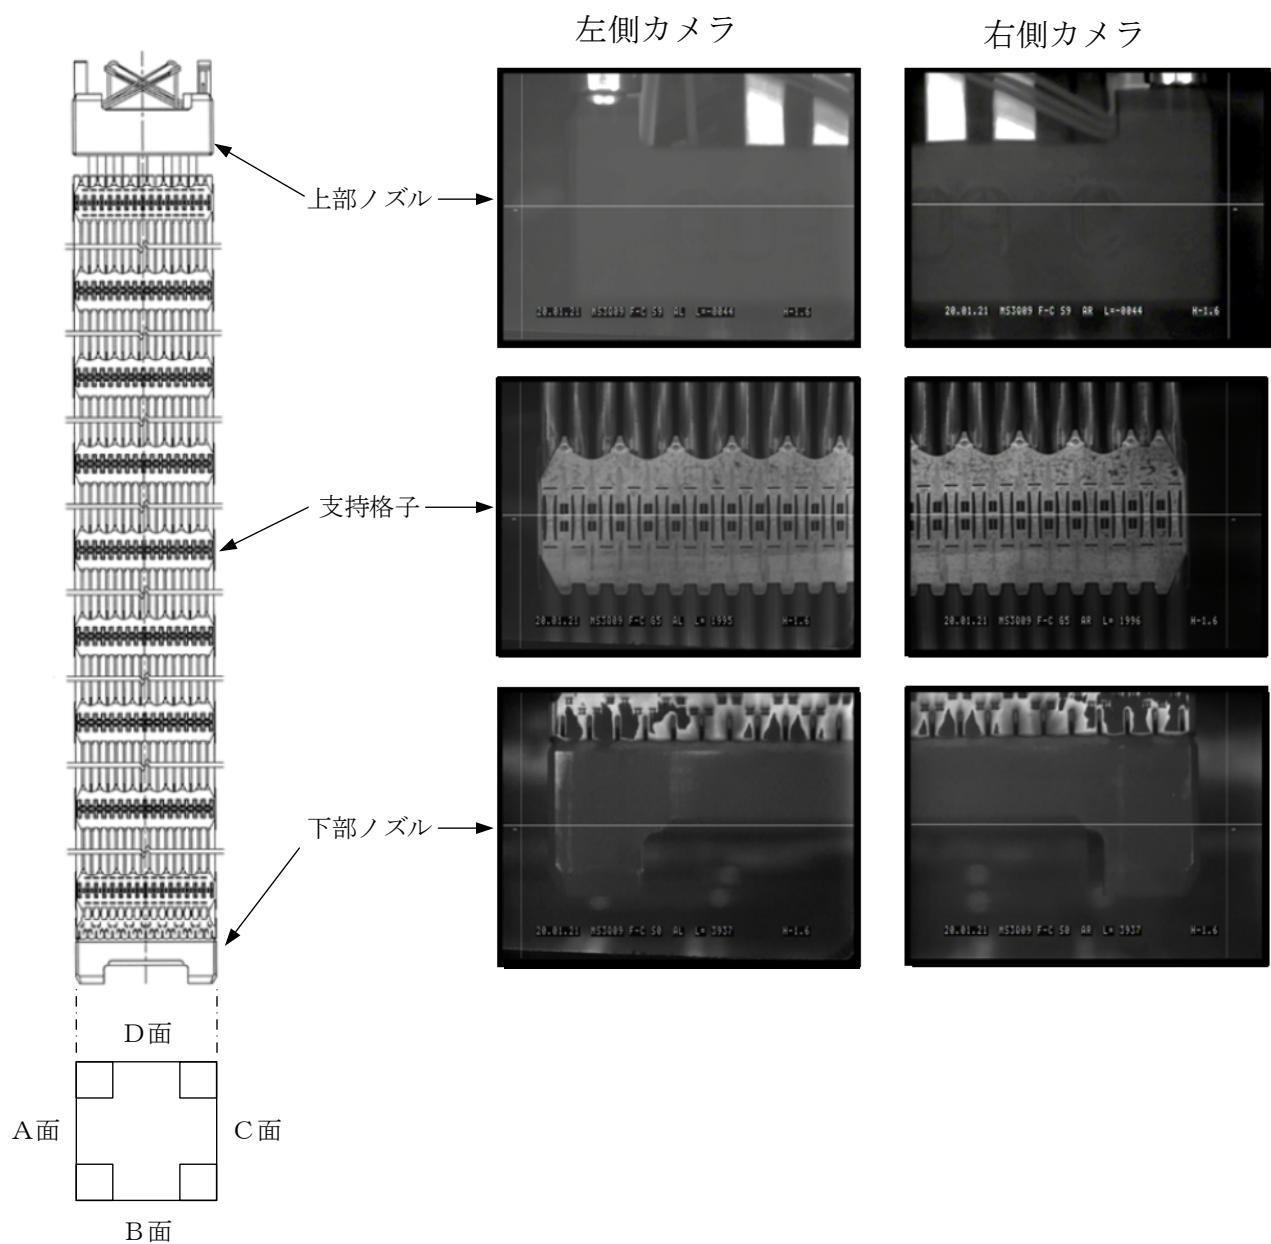
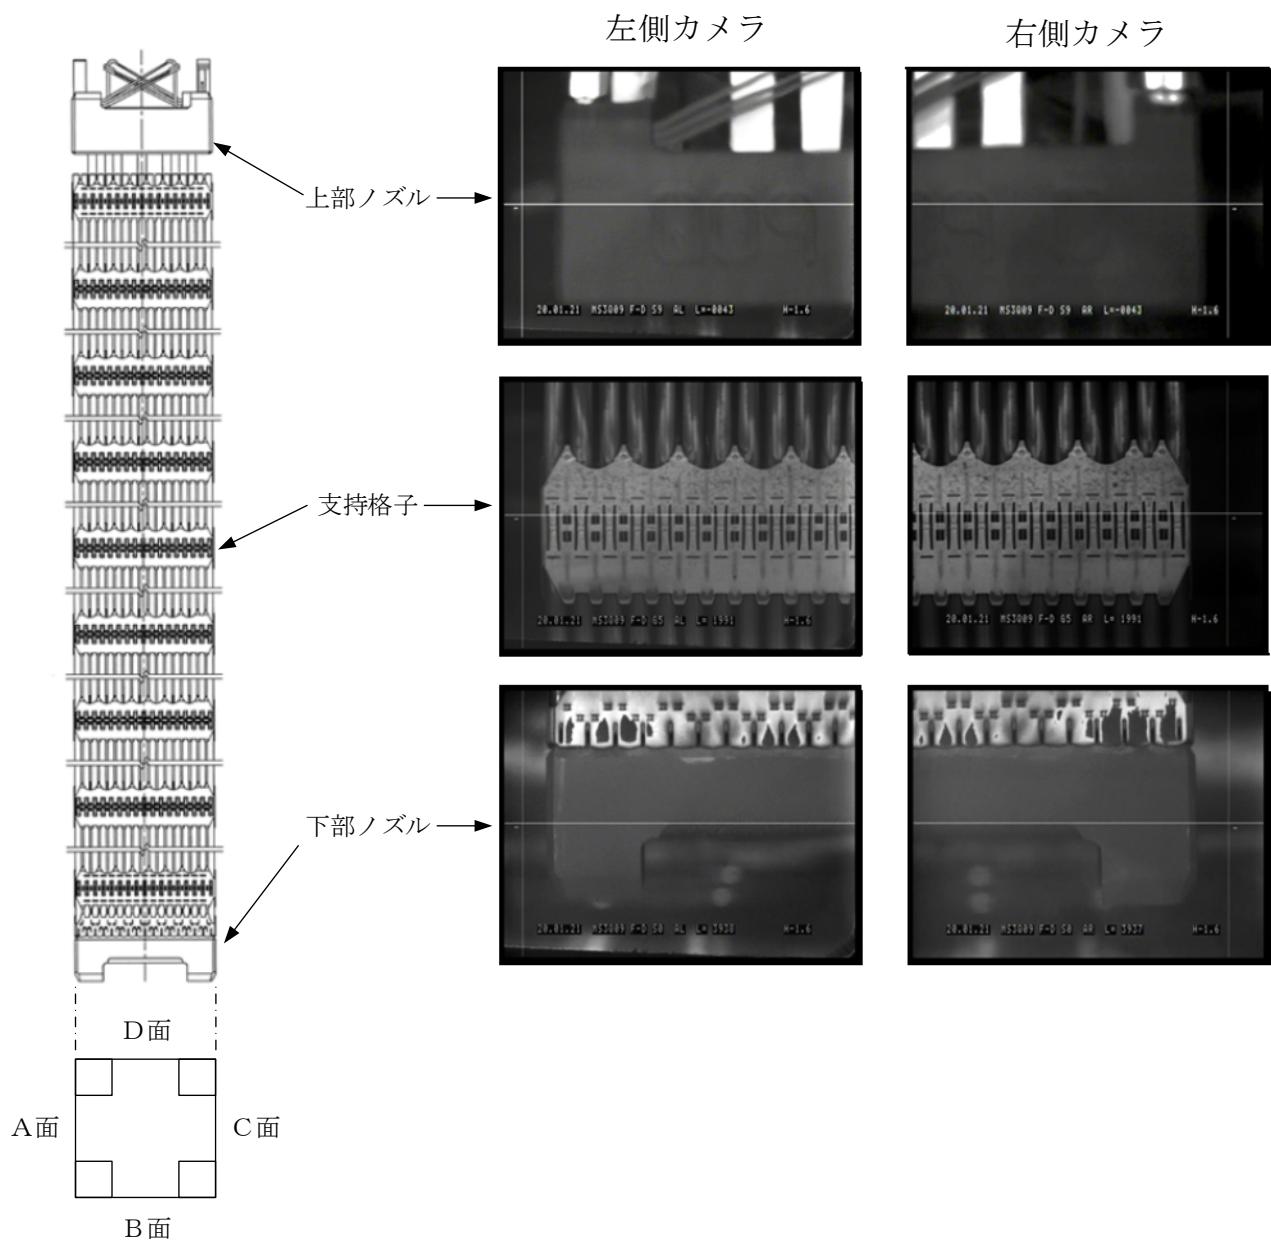
燃料集合体の外観確認結果

当該燃料集合体の側面および底面について、水中テレビカメラにて外観確認を実施した結果、有意な傷、変形等がないことを確認した。

確認結果：当該燃料集合体が点検装置ラックに乗り上げた際に作用した荷重に対する影響を確認するため、A面からD面までの側面および下部ノズル底面の外観確認を実施した結果、有意な傷、変形等がないことを確認した。

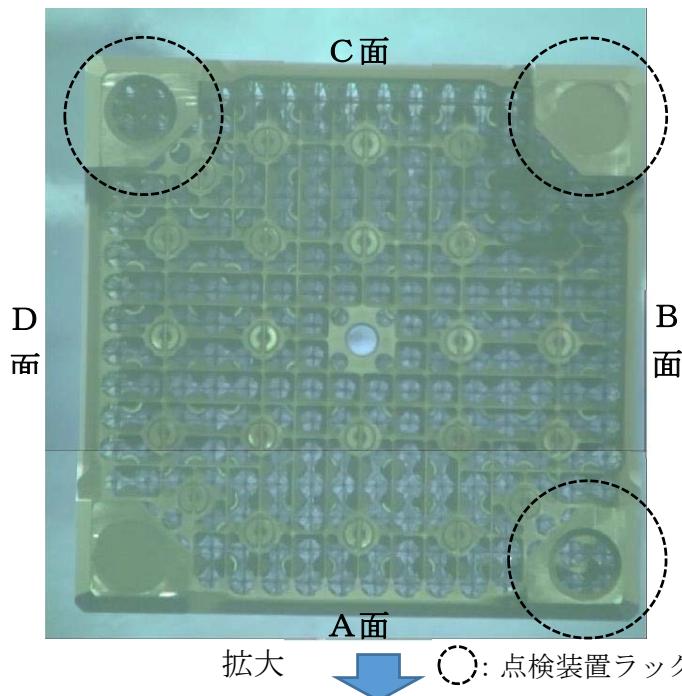
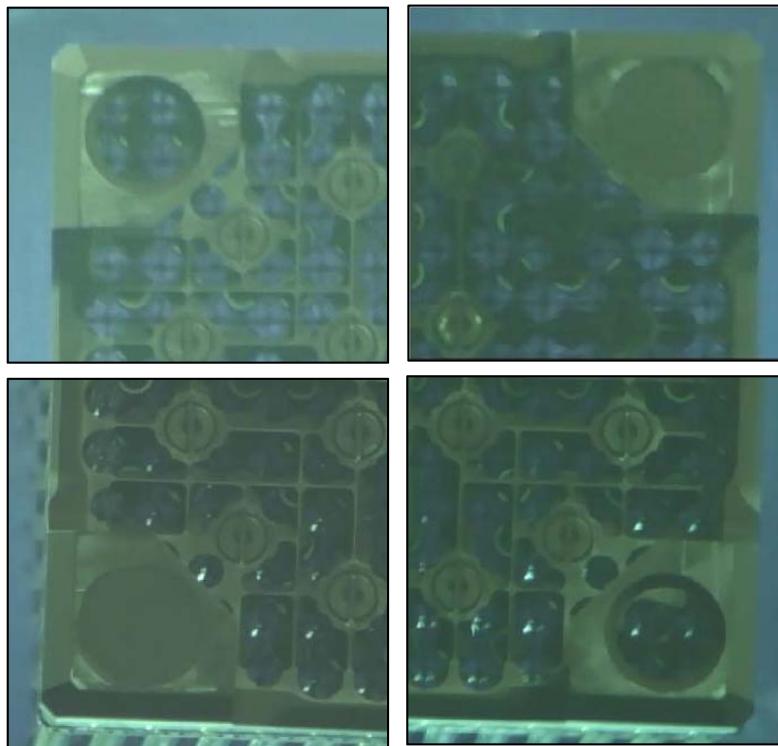
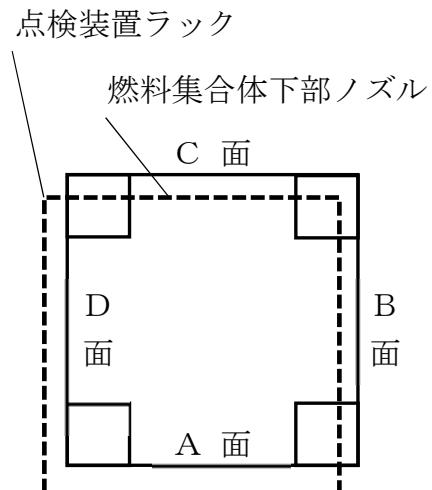
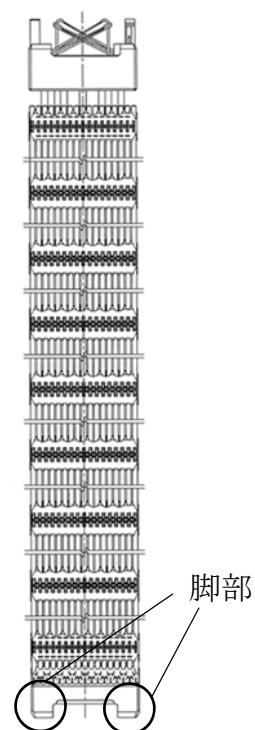
当該燃料集合体 (MS 3 Q 0 9) 底面確認結果

当該燃料集合体の下部ノズル底面について、より詳細に燃料集合体下部ノズルが観察可能な水中テレビカメラにて外観確認を実施した結果、点検装置ラックに乗り上げた下部ノズルの3つの脚部（C面またはB面側に位置する下部ノズル脚部）に通常の燃料取扱時に付くと思われる擦り跡が確認された。

また、下部ノズル底面の全体にわたり、有意な傷や変形がないことを確認した。

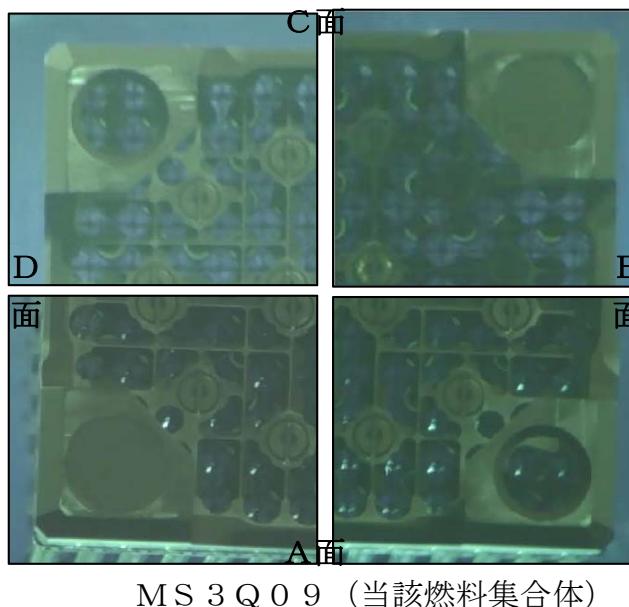
MS 3 Q 0 9 (当該燃料集合体)

比較として同設計の燃料集合体2体の下部ノズル底面についても詳細確認を実施した結果、2体ともに下部ノズルの脚部に同程度の擦り跡が確認された。このことから、当該燃料集合体の下部ノズルの脚に確認された擦り跡が点検装置ラックに乗り上げた際に付いたものかどうかは判断できないが、通常の燃料取扱時に付く擦り跡と同程度のものであった。

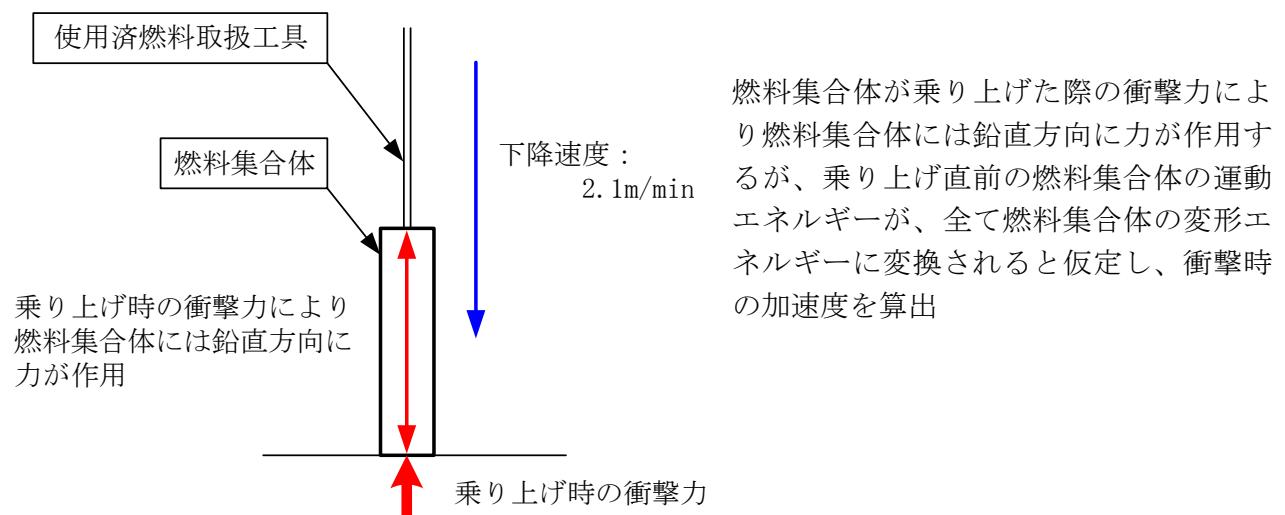
評価の結果、燃料集合体乗り上げ時に作用した加速度は約 1.3G (重力加速度の 1.3 倍) となった。これは、燃料集合体を静置している時に作用している加速度 (1.0G) の約 1.3 倍に相当する。

点検装置ラックへの乗り上げ時に作用した加速度 1.3G により、燃料集合体に作用した荷重は、燃料集合体および使用済燃料取扱工具の水中重量（約 842kg）を用いて約 1,100kg となる。

燃料集合体は、輸送及び取扱時の荷重に対して著しい変形を生じることなく健全性に問題ないように設計することとしており、具体的には 6G の加速度で作用する荷重に対して変形等が生じない設計としている。今回点検装置ラックに乗り上げた際に燃料集合体に作用した荷重は約 1,100kg であり、6G の加速度で燃料集合体に作用する荷重約 4,100kg に対して十分小さい。

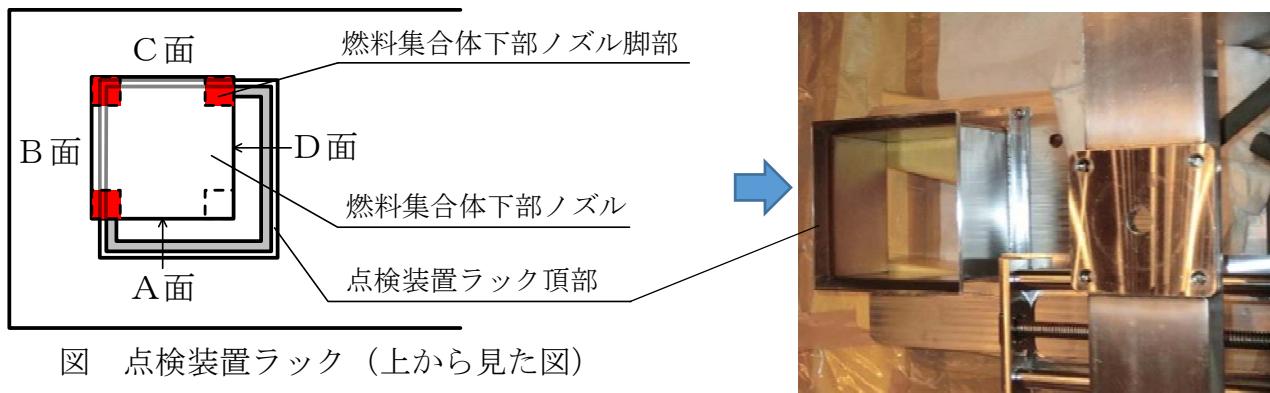
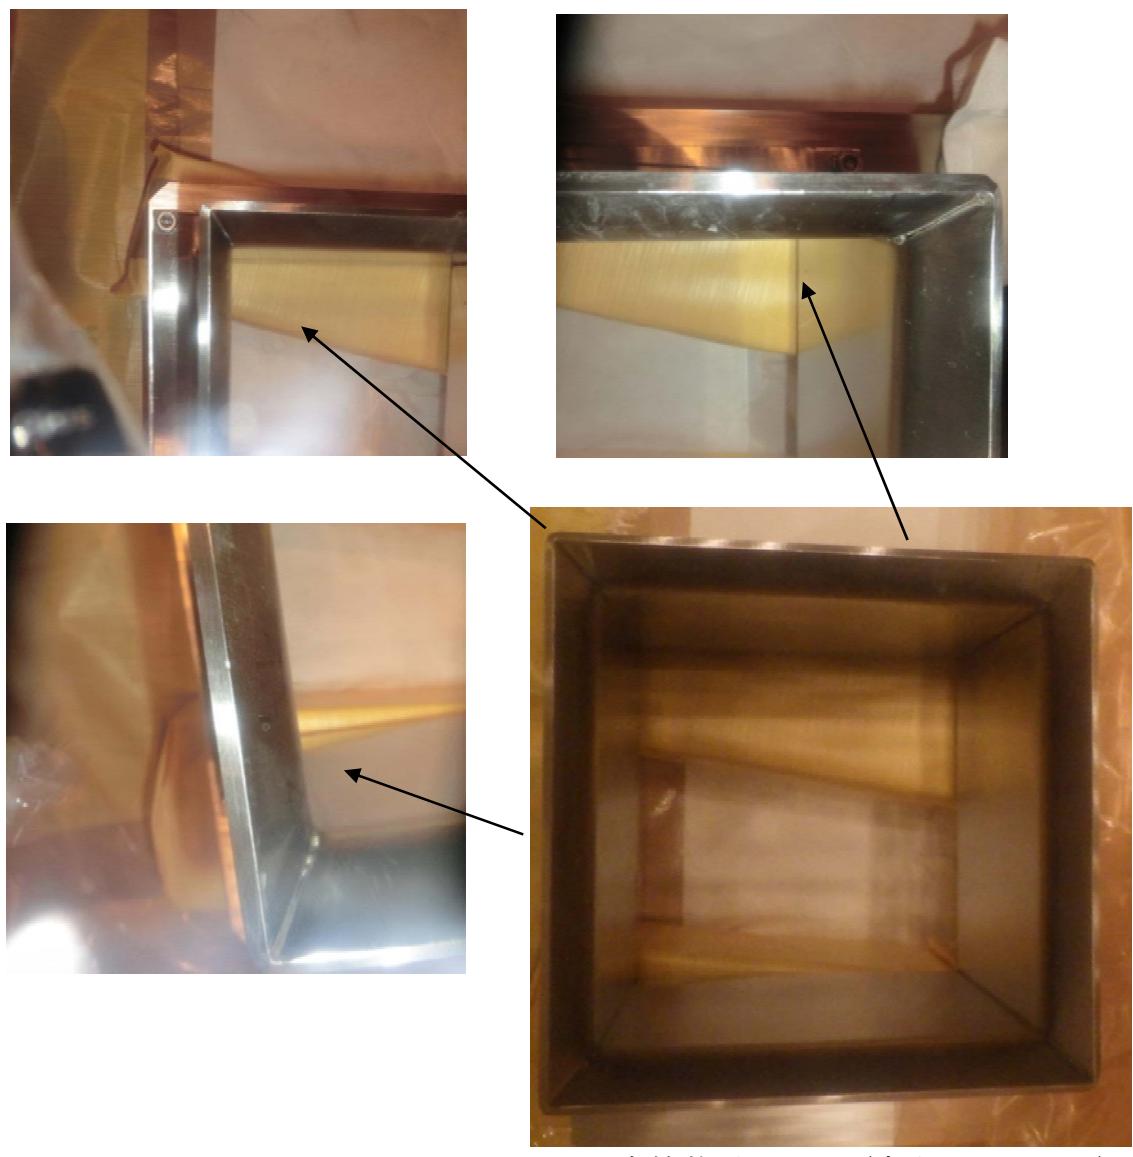
図 点検装置ラック（上から見た図）

燃料集合体が乗り上げた点検装置ラックについて、気中で目視にて外観確認を実施した結果、有意な傷、変形等はなく、装置の機能上問題がないことを確認した。

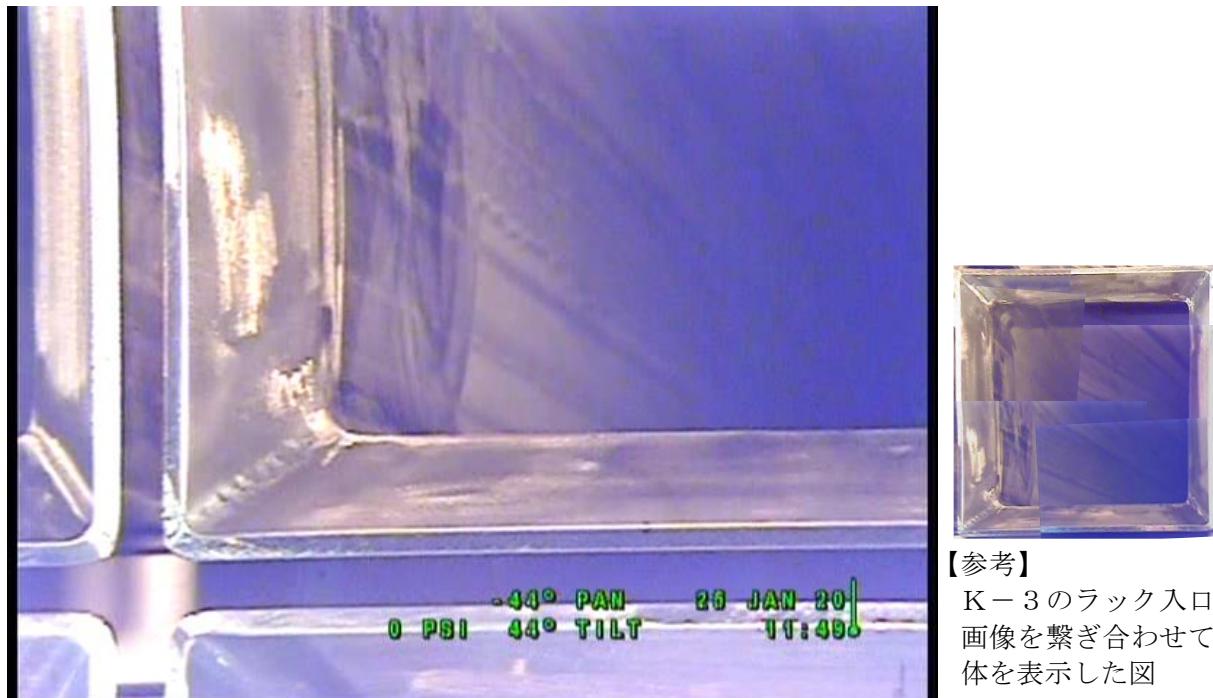
図3 使用済燃料ラック(K-3)確認の様子

「1. 確認対象」の使用済燃料ラックについて外観の確認を実施した。例として、点検装置ラックの直下に位置し、燃料集合体の荷重を最も大きく受けたと考えられる使用済燃料ラック（ラック番号：K-3）の外観確認の様子を図3に示す。

使用済燃料ラックの外観確認を実施した結果、K-3を含めて対象の全ての使用済燃料ラックについて有意な傷、変形等がないことを確認した。

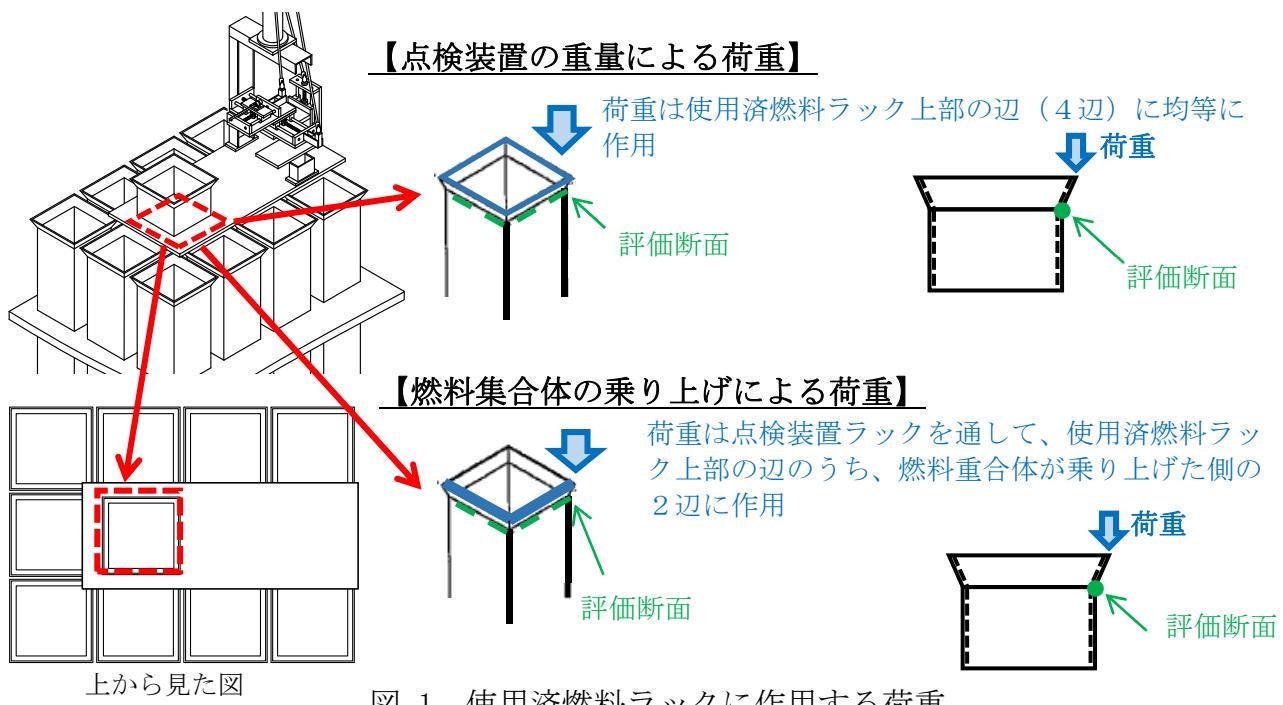
図1 使用済燃料ラックに作用する荷重

評価は、図1に示すとおり、燃料集合体が乗り上げた点検装置ラックの直下の使用済燃料ラックを対象に、点検装置の荷重はラックの上部4つの辺に均等に作用したものとし、乗り上げた燃料集合体の荷重は保守的に燃料集合体が乗り上げた側の2辺のみに荷重が作用するものとする。図1に示す評価断面に発生する応力を評価し、使用済燃料ラック（SUS304材）の耐力と比較することにより、変形の有無を評価する。

1. の条件に基づき、燃料集合体乗り上げ時に使用済燃料ラックの評価断面に発生した応力の評価結果は以下のとおりであり、耐力を下回っている。

応力評価値	耐力(SUS304)
97 MPa	205 MPa

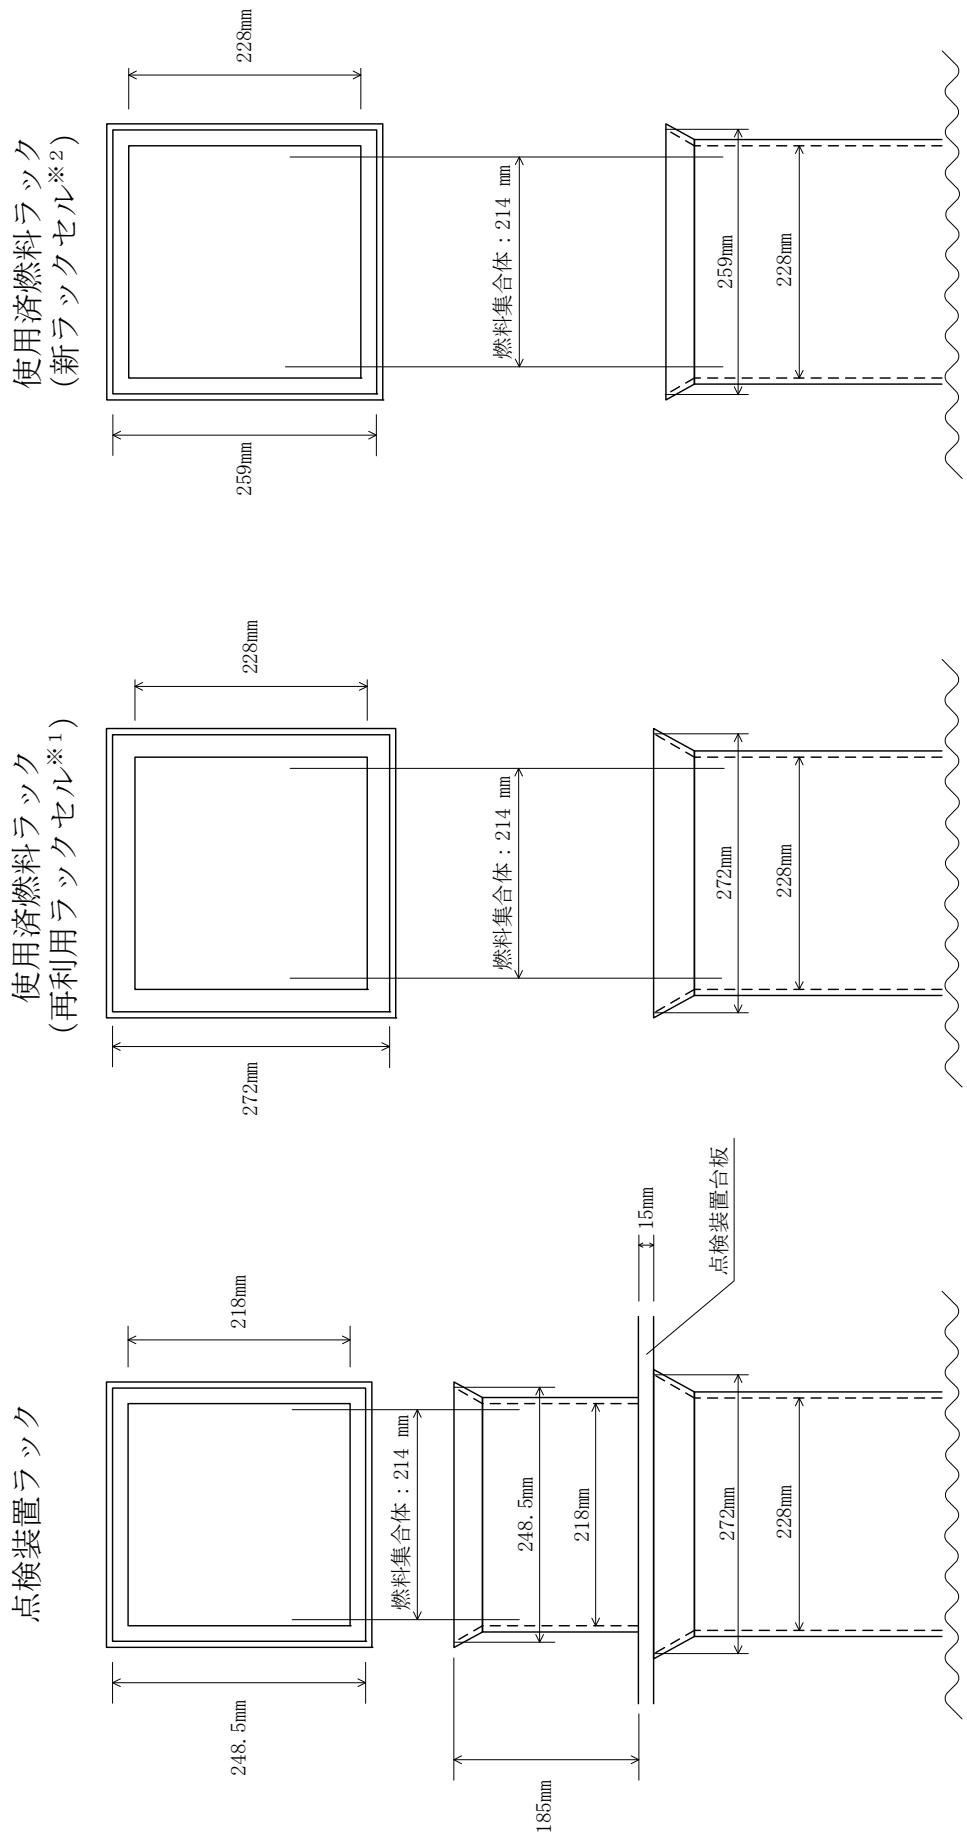
点検装置ラックと使用済燃料ラックの比較

使用済燃料ラック胴部の内寸法は、燃料集合体を収納するため、燃料集合体の外寸法（214mm）に対して片側7mmの隙間を持った値（228mm）に設定されているが、点検装置ラック胴部の内寸法は、燃料集合体の下部ノズルを保持して、点検中の燃料集合体の揺れ、回転等を防止するために、燃料集合体の外寸法（214mm）に対して、隙間を片側2mmに制限した値（218mm）に設定されている。

また、点検装置ラックの開口寸法についても、胴部の内寸法と同様に、使用済燃料ラックの開口寸法（259mmおよび272mm）よりも、点検装置ラックの寸法（248.5mm）が小さく設定されている。

使用済燃料取扱工具操作員および使用済燃料ピットクレーン操作員は、点検装置ラックの開口寸法(248.5mm)が使用済燃料ラックの開口寸法(259mmおよび272mm)よりも小さいことから、燃料集合体の下部ノズルと点検装置ラックのセンタリング確認および燃料集合体の下部ノズルの点検装置ラックへの挿入状況の確認が難しいことは認識していたが、問題なく実施できると考えていた。

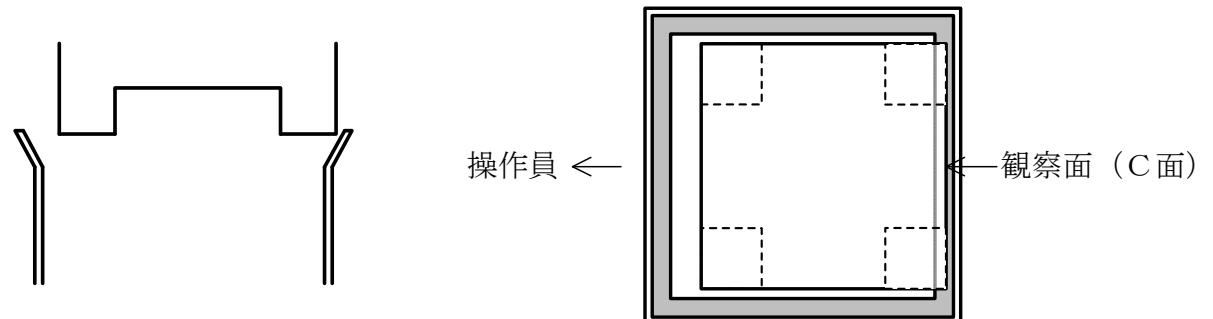
C面観察時（荷重急変減少警報（荷重変動 - 65kg 以上）発信）

- ① A面およびB面観察の際と同様に、燃料集合体の下部ノズル底面が点検装置ラック頂部から約150mm上の位置でセンタリング確認を実施し、燃料集合体を低速で連続下降して、下部ノズルを点検装置ラックに挿入しようとした。
- ② 下部ノズル底面が点検装置ラック頂部を通過したあたりで、下部ノズルの使用済燃料取扱工具操作員から遠い側の面（C面）と点検装置ラックの内面が接触して使用済燃料ピットクレーンの荷重急変減少警報^{※6}が発信し、燃料集合体の下降が自動停止した。
- ③ 接触した箇所が下部ノズルと点検装置ラックの内面のみであり、使用済燃料ピットクレーンの吊荷荷重がすぐに接触前の荷重に戻ったことから、燃料集合体の健全性に影響するものでないことを確認した。
- ④ 荷重急変減少警報をリセットした後、燃料集合体を一度センタリング確認位置まで上昇し、センタリングに問題ないことを再度確認した後、慎重を期すために点検装置ラック頂部から約50mm上の位置から複数回のインチング操作^{※7}により燃料集合体を下降して、下部ノズルを点検装置ラックに挿入した。
- ⑤ 荷重急変減少警報の発信から燃料集合体の下部ノズルの点検装置ラックへの挿入までの間の操作手順について、要領書には明記されていなかったが、操作員は④に示したとおり慎重に操作することにより燃料集合体を挿入した。なお、④に示した操作は、定期検査時の燃料取出等において荷重変動が発生した際と同じ標準的なものであった。
- ⑥ 荷重急変減少警報の発信から燃料集合体の下部ノズルの点検装置ラックへの挿入までの間、⑤に示したとおり操作員は荷重変動発生時に期待する操作を行っていたことから、元請会社、一次協力会社および二次協力会社の作業責任者ならびに四国電力社員は、作業員に対する注意喚起などの積極的な対応はとっていなかった。

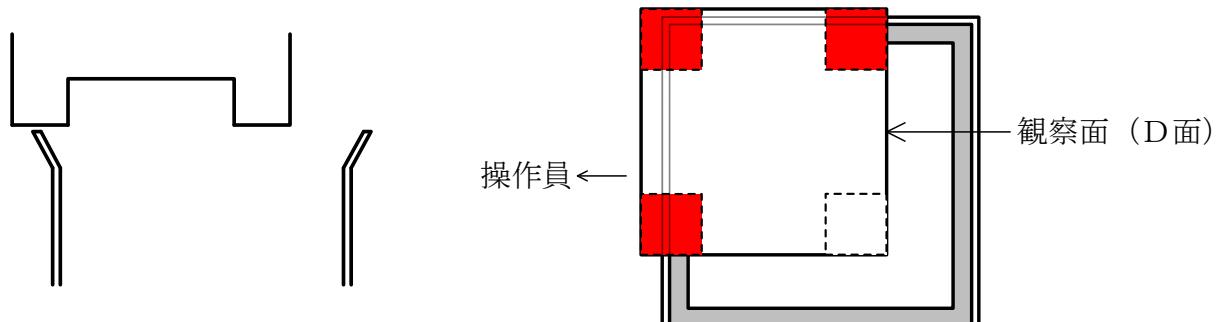
D面観察時（荷重急変減少警報（荷重変動 - 65kg 以上）および
燃料落下検知警報（吊荷重量 300kg 以下）発信）

- ① 燃料集合体の下部ノズル底面が点検装置ラック頂部から約150mm上の位置でセンタリング確認を実施し、C面観察の際と同様に慎重を期すために点検装置ラック頂部から約50mm上の位置からインチング操作により燃料集合体を下降して、下部ノズルを点検装置ラックに挿入しようとした。
- ② 複数回のインチング操作により、下部ノズルが点検装置ラック頂部にさしかかったあたりで使用済燃料ピットクレーンの荷重急変減少警報および燃料落下検知警報^{※8}が発信し、燃料集合体の下降が自動停止するとともに、燃料集合体の落下を示す信号が発信した。
- ③ 燃料集合体の落下を示す信号が発信した時の使用済燃料ピットクレーンの吊荷荷重は、842kgから167kgに減少していた。

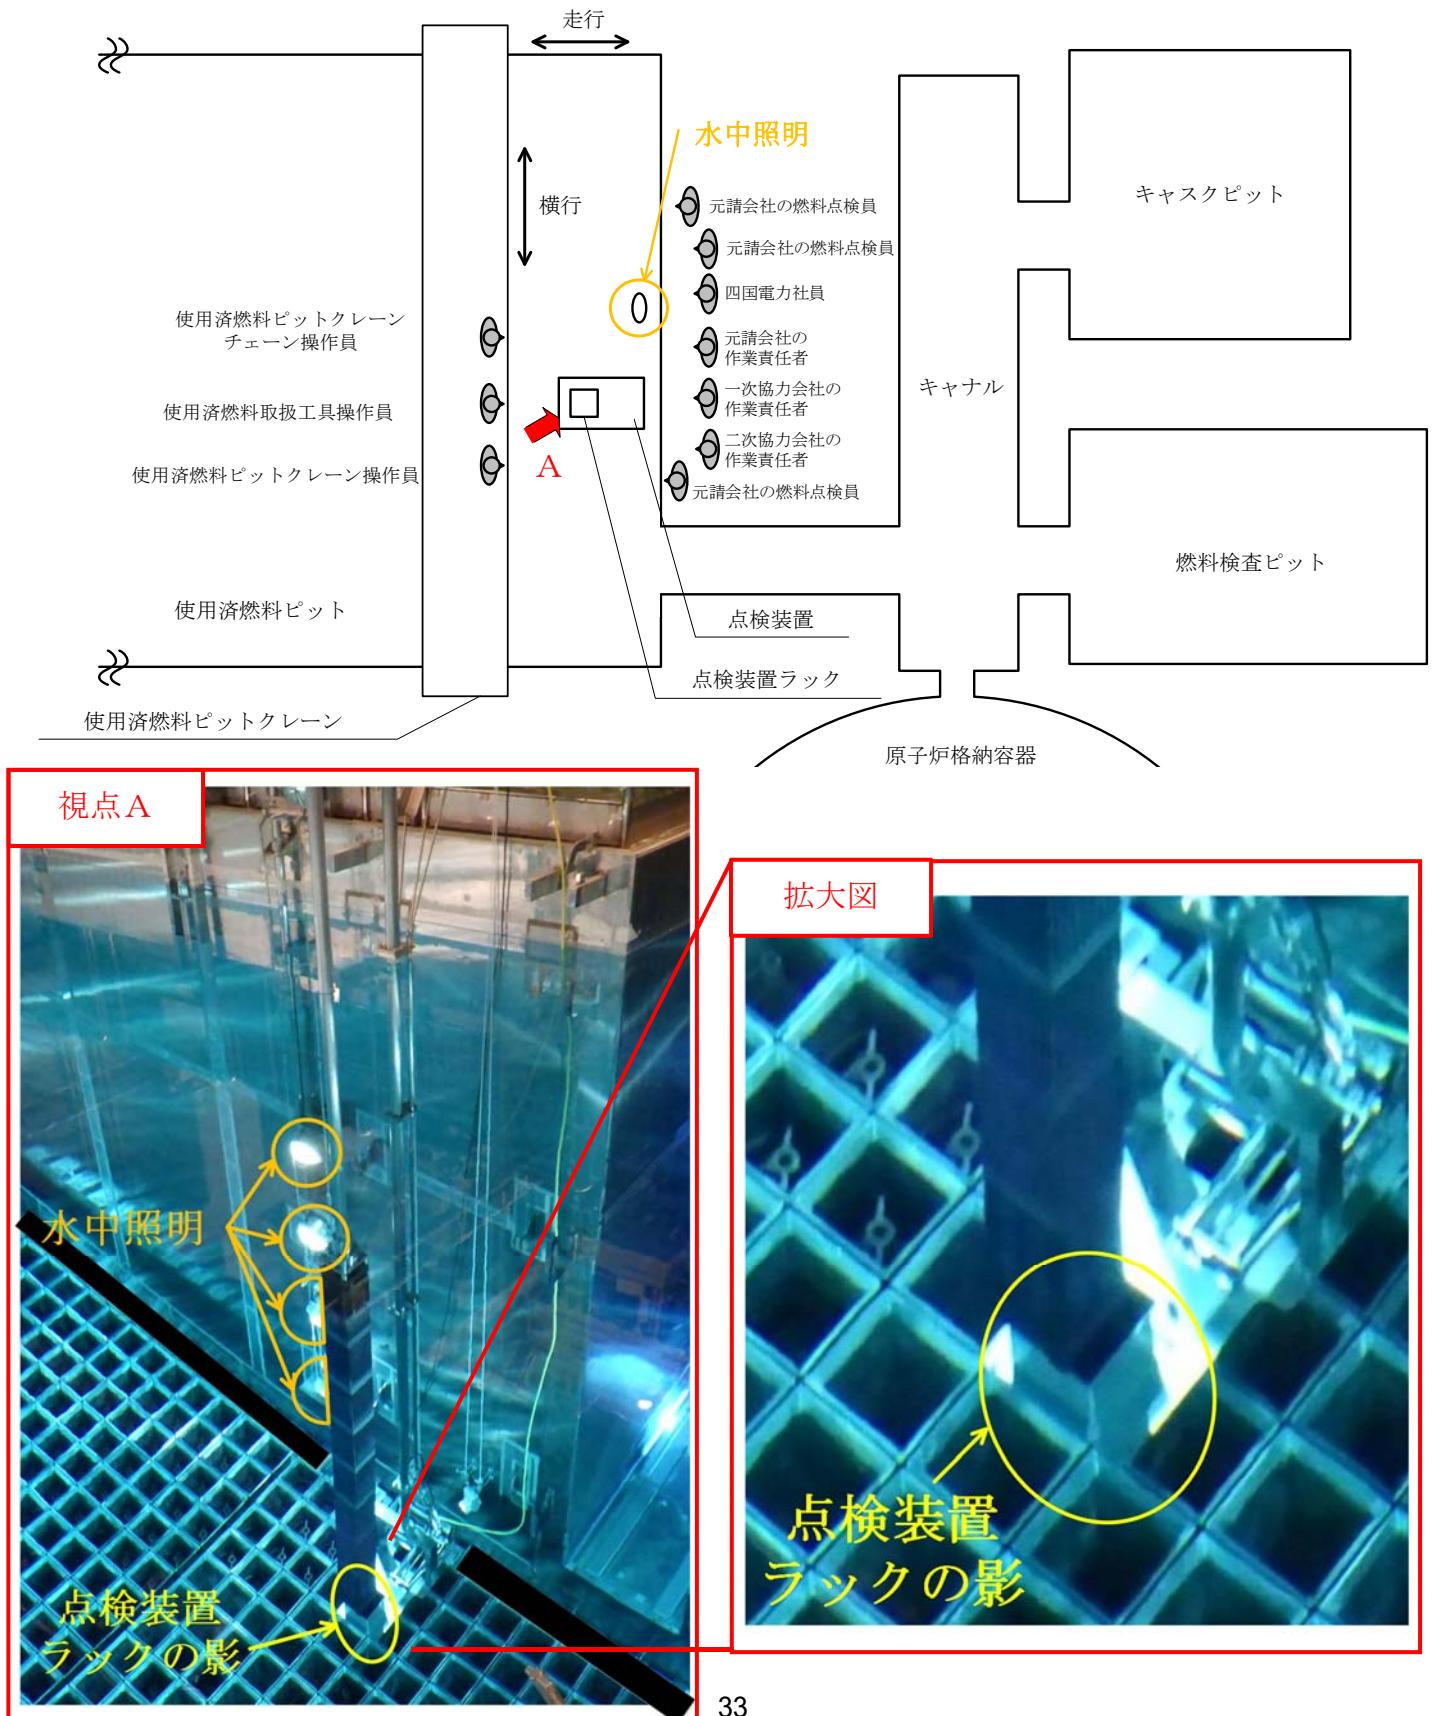
点検装置ラックの視認性

用済燃料ピット内に設置されている常設の水中照明が点検装置ラックに当たって点検装置ラックの操作員側に影ができ、点検装置ラック開口部が見え難かったことから、燃料集合体の下部ノズルと点検装置ラックのセンタリング確認および燃料集合体の下部ノズルの点検装置ラックへの挿入状況の確認が難しいことは認識していたが、問題なく実施できると考えていた。

使用済燃料ピット内に設置されている常設の水中照明が点検装置ラックにあたってできる影により、使用済燃料取扱工具操作員および使用済燃料ピットクレーン操作員から点検装置ラック開口部が見え難かった。
