伊方発電所 187 kV送電線の遮断について

2 0 2 0 年 2 月  
四 国 電 力 株 式 会 社

伊方発電所 187 k V送電線の遮断について

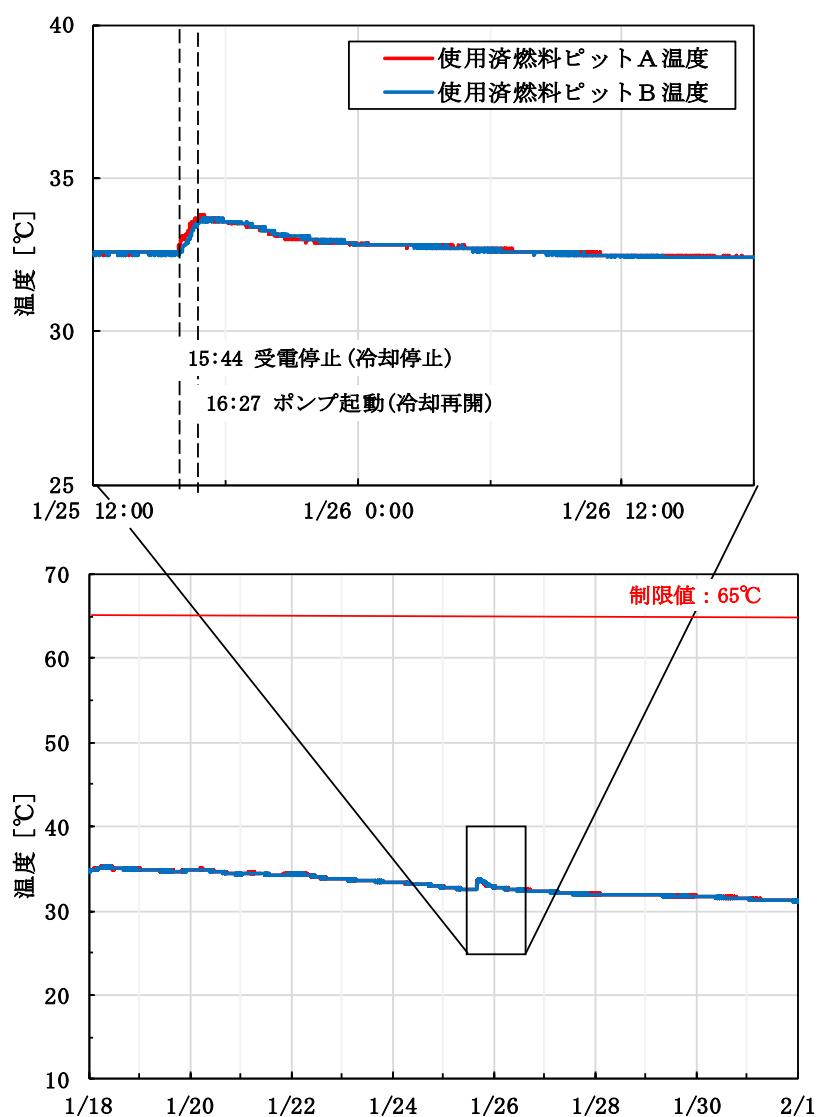
図4 3号機使用済燃料ピット温度

非常用高圧母線の停電から使用済燃料ピットの冷却を再開するまでの温度上昇は最大1.1℃（3号機Aピット）であり、通常運転における温度変化の範囲であったこと、また保安規定に定める使用済燃料ピットの温度に係る制限値65℃に対して十分な余裕があったことから、使用済燃料の冷却状態に問題はなかった。また、2、3号機ともSFPの水位に有意な変動はなかった。

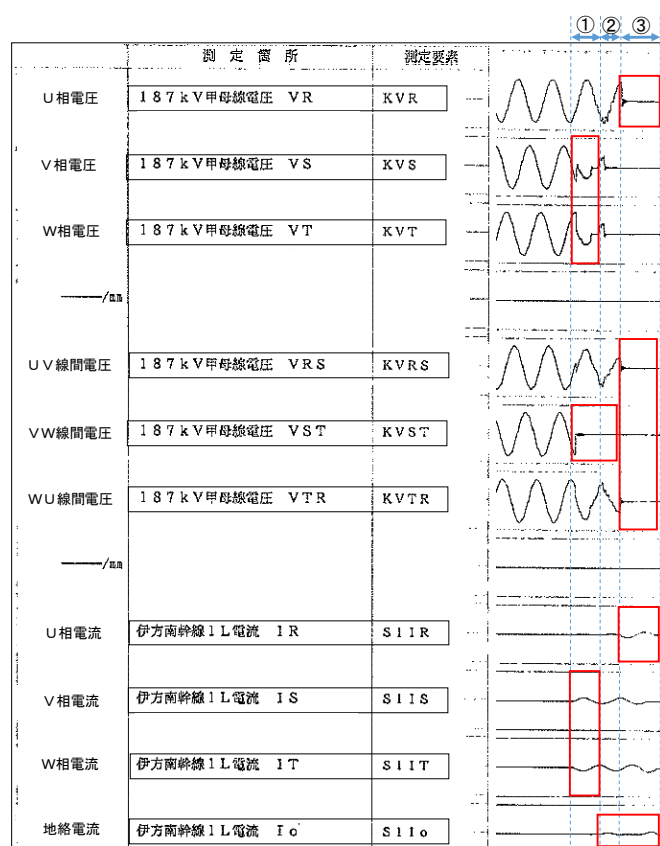
図 1 自動オシロ装置測定結果

図 1 に事象発生時の自動オシロ装置による電圧および電流の波形を示す。V 相－W 相間の二相短絡（図 1 の①）から二相地絡（図 1 の②）を経て三相地絡（図 1 の③）に至ったものと推定した。

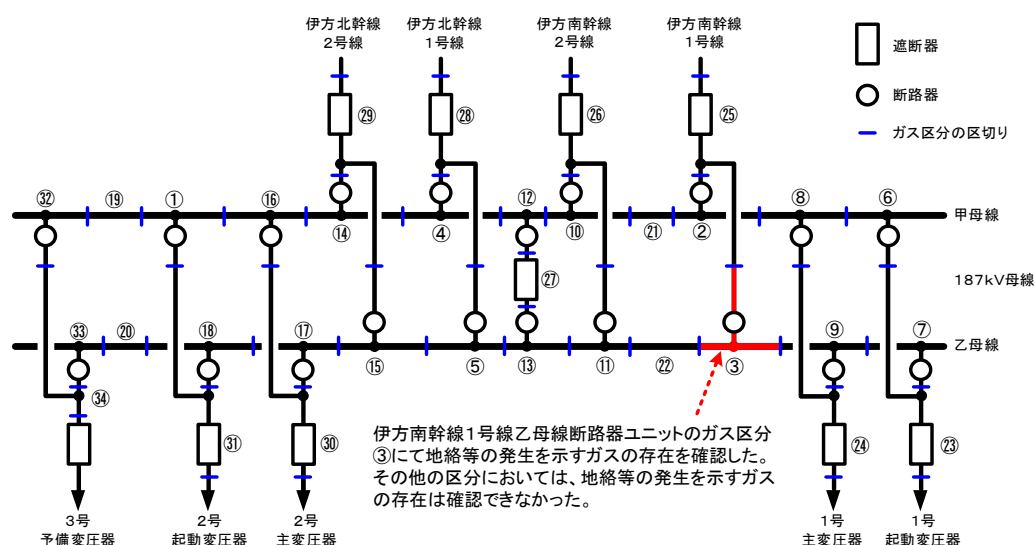
図1 187kV母線ガス区分

図1に示すガス区分ごとにガス分析<sup>※1</sup>を実施した。その結果、伊方南幹線1号線乙母線断路器ユニットのガス区分(図1の③)にて検知剤の色が変わり、 $\text{SO}_2$ およびHFガスの存在が確認された(図2)。その他のガス区分では、変色はなかった。これらは、アーク発生時に発生するガスであることから、当該ガス区分において、地絡等が発生したものと推定した。

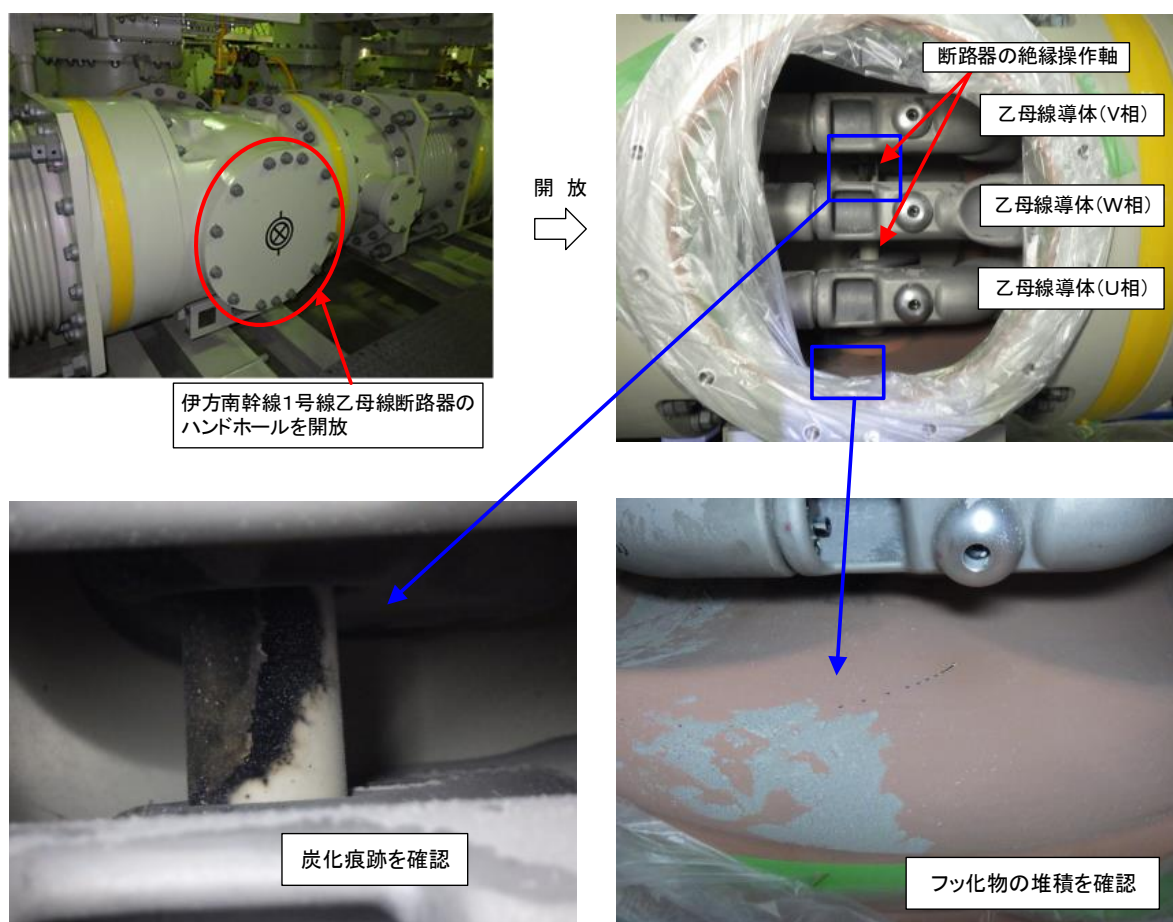
図 1 伊方南幹線 1 号線乙母線断路器ユニットの開放写真

確認した結果、タンク内に分解ガスによるフッ化物（白粉）が堆積しており、断路器の V 相－W 相間の絶縁操作軸に黒色の炭化痕跡が見られたことから当該箇所では相間短絡が発生したと考えられる。V 相－W 相間の短絡については、自動オシロ装置の記録と一致している。また、V 相可動接触子について、W 相、U 相との位置の不整合を確認した。

今後、要因分析図を作成し、メーカー工場にて詳細調査を実施する。
