伊方発電所第3号機 原子炉容器上部炉心構造物 吊り上げ時の制御棒クラスタ引き上がりについて

(概要版)

令和2年3月17日

四国電力株式会社

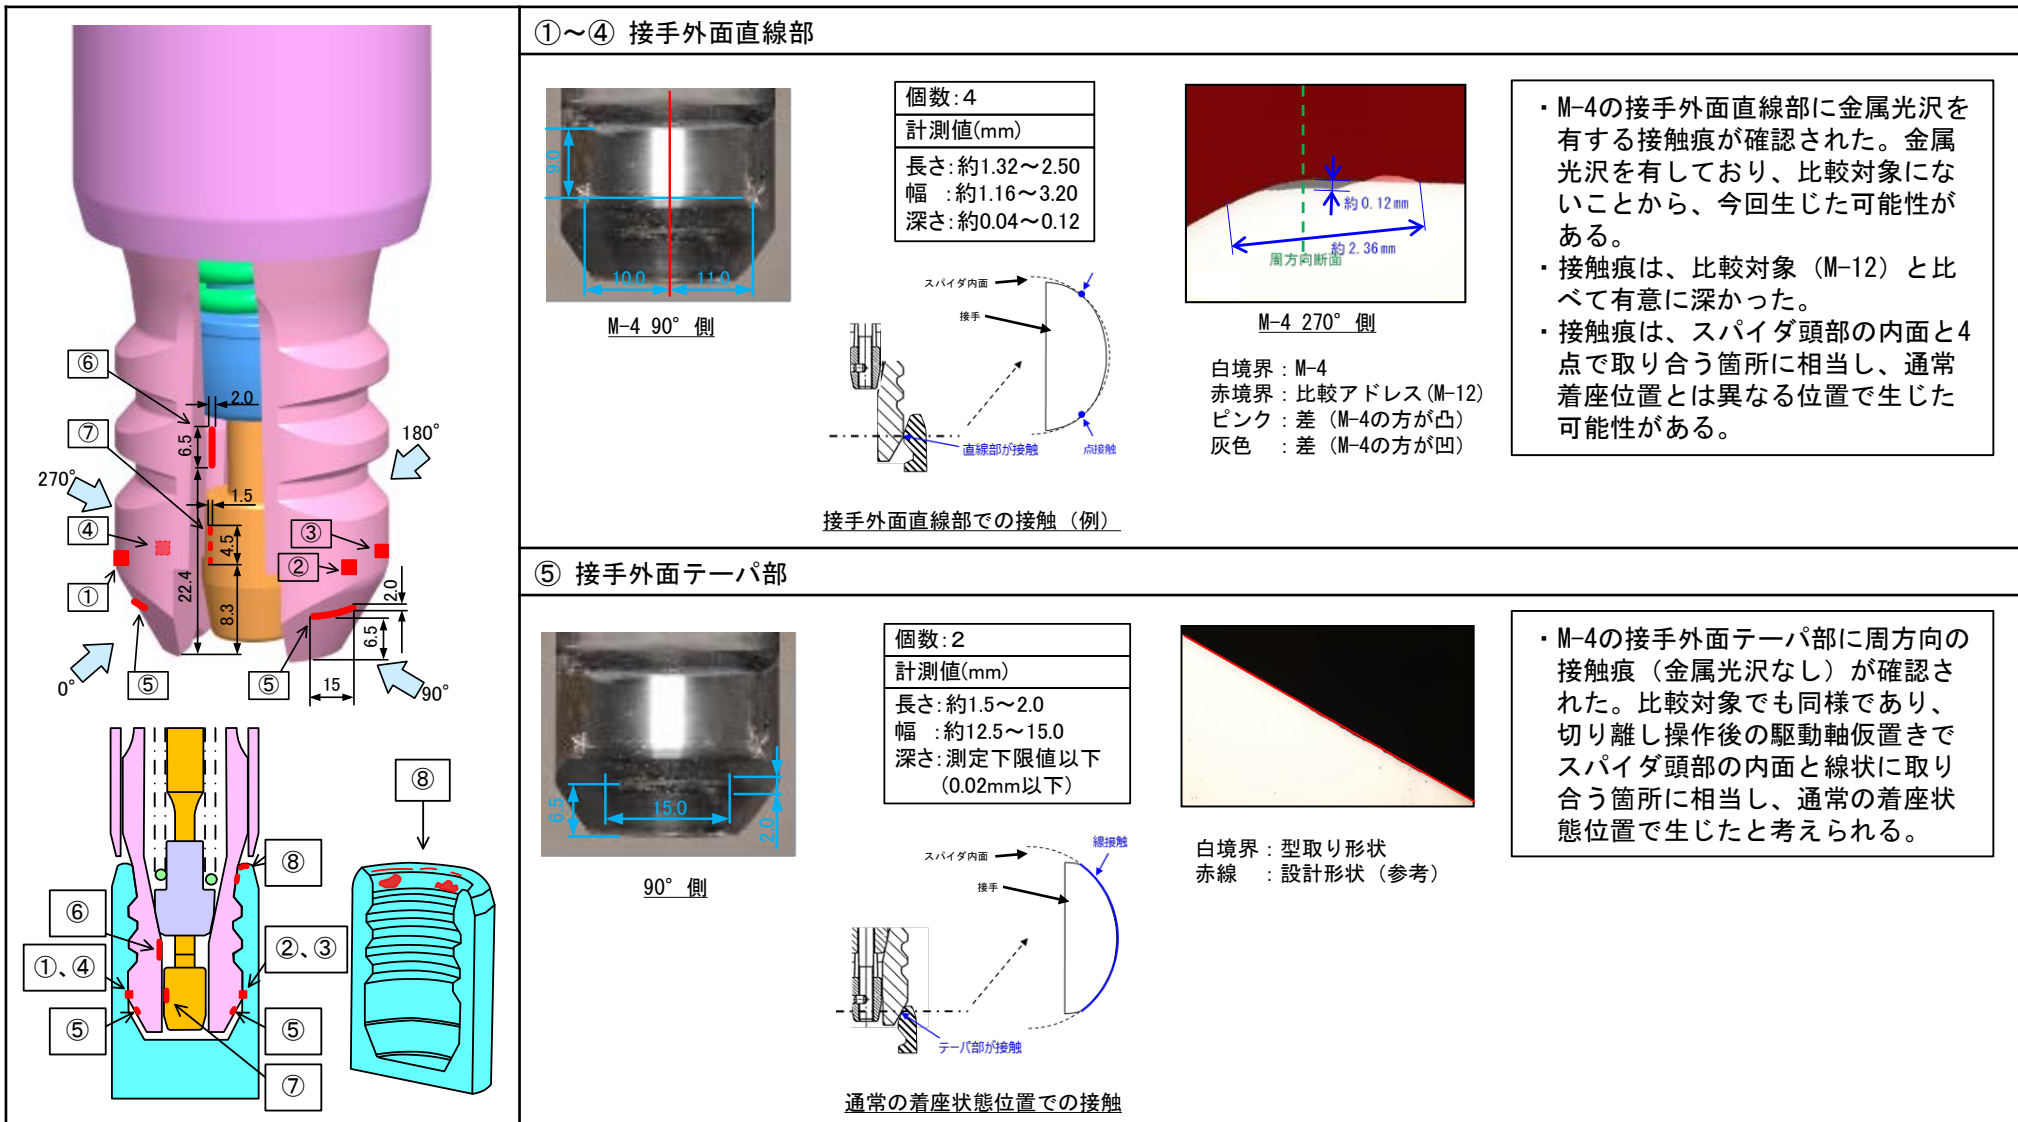
- 制御棒クラスタおよび駆動軸の調査の結果、外観確認で接触痕が確認された。一部の接触痕は金属光沢を有しており、比較対象に確認されていないことから、今回生じたものである可能性がある。

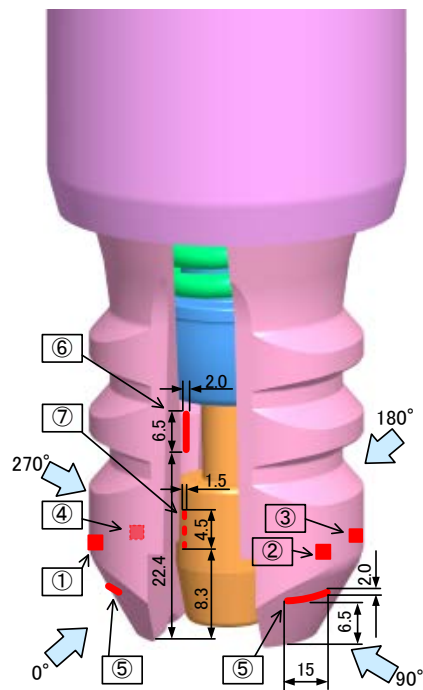
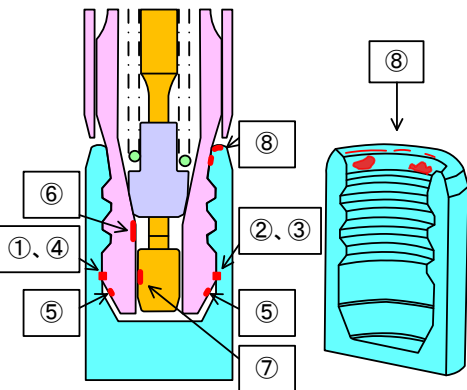
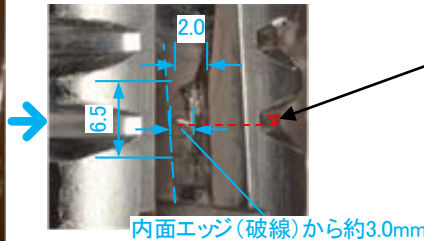
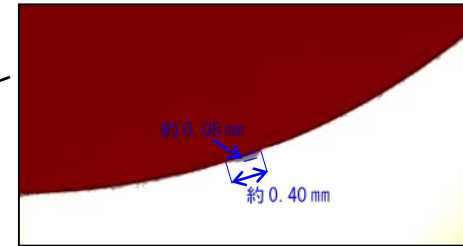
⑥ 接手内面

長さ：約6.5
幅：約2.0
深さ：約0.08

- ・M-4の接手内面直線部に金属光沢を有する線状の接触痕が確認された。金属光沢を有しており、比較対象にないことから今回生じた可能性がある。
- ・接触痕は、位置決めナット／ロックボタンが摺動する部位に相当する。

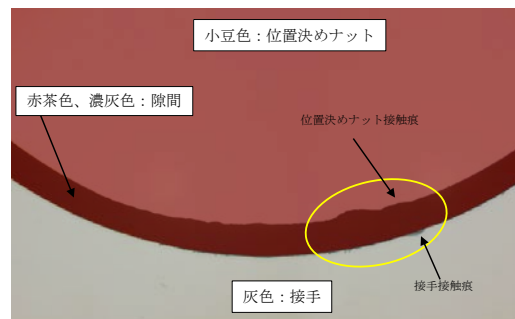
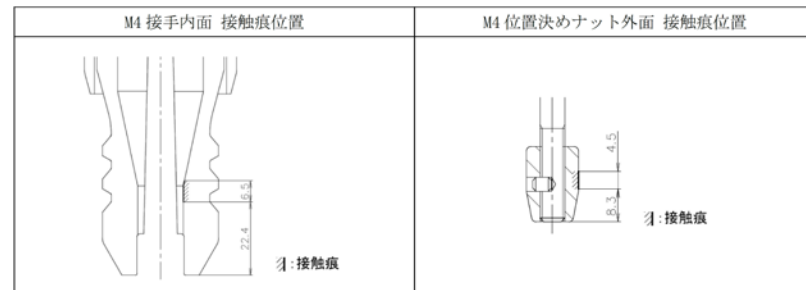
⑥接手内面と⑦位置決めナットの重ね合わせ

- ・接触痕は、接手内面直線部と位置決めナット直線部が接触する取り合いであり、位置決めナットの上下降時に生じた可能性がある。
- ・幾何学的に接触痕発生には介在物が関与した可能性が高く、接触痕の大きさから、介在物は約1mm程度の大きさのものが存在していた可能性がある。

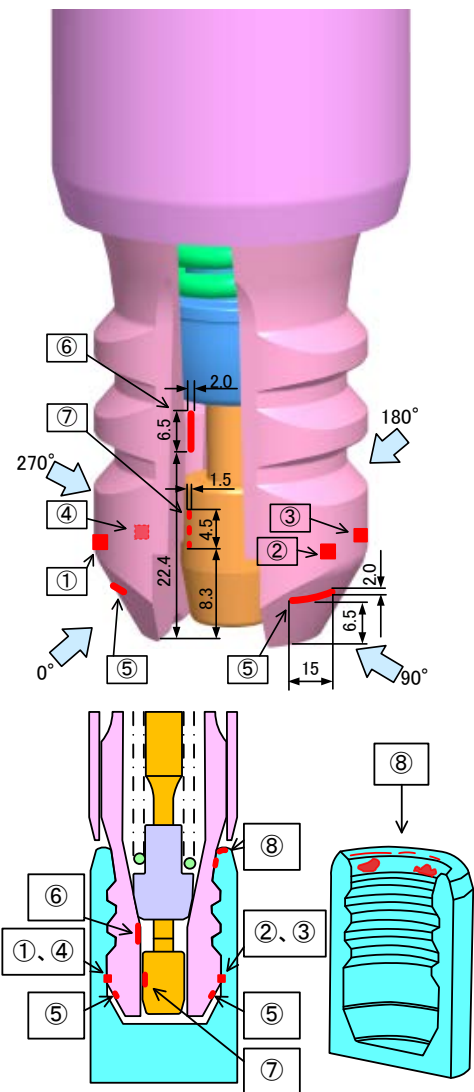
⑧制御棒クラスタのスパイダ頭部

- ・スパイダ頭部の円環部上面に接触痕(色調の変化)が確認された。比較対象(M-12)でも確認されたが、M-4の方が広範囲であった。
- ・スパイダ頭部の内部テーパ面に接触痕(色調の変化)が確認された。比較対象(M-12)でも同程度であった。
- ・使用期間が短いJ-7ではスパイダ頭部の円環部上面の接触痕は確認されなかった。
