伊方発電所第3号機 燃料集合体点検時の落下信号発信について

(概要版)

**令和2年3月17日
四国電力株式会社**

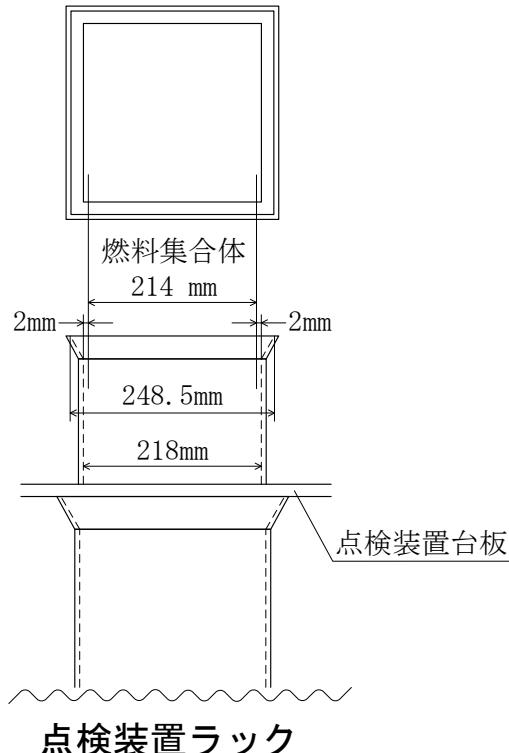
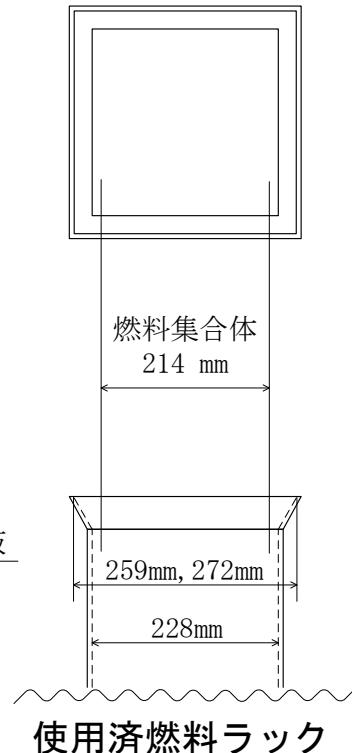
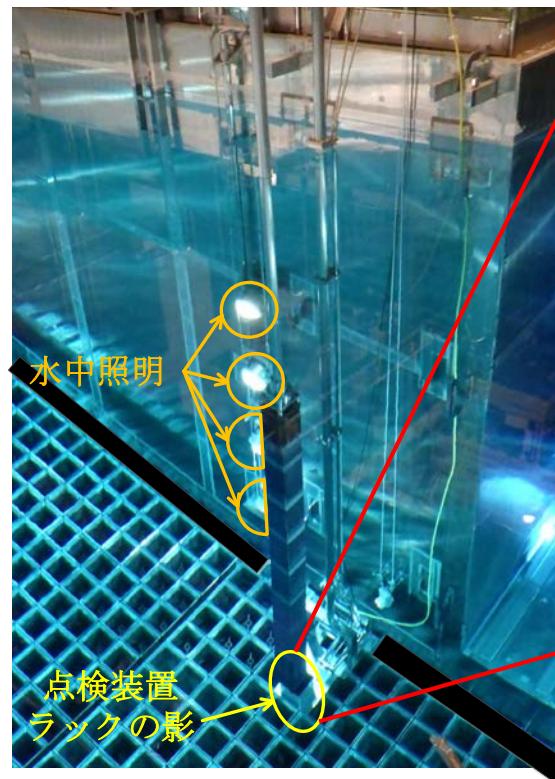
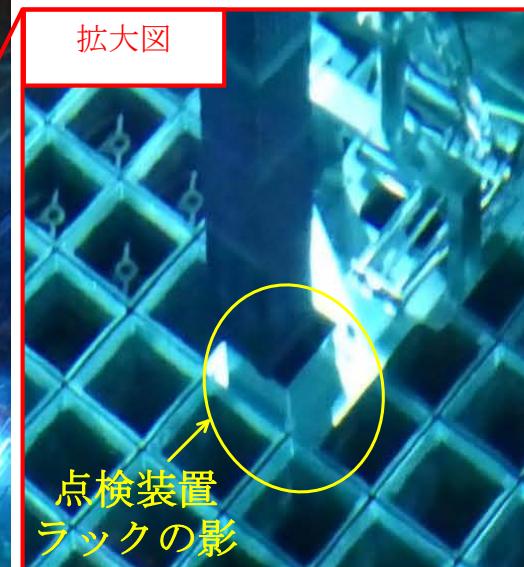
点検装置ラックの視認性

- 点検装置ラック開口部の寸法は、使用済燃料ラック(259mmおよび272mm)に対し、248.5mmと小さく設定されている。
- 点検装置ラックの胴部内寸法は、点検中の燃料集合体の揺れや回転を防止するため、燃料集合体の外寸(214mm)に対し、隙間を片側2mmに制限した値(218mm)に設定されている。
- 使用済燃料ピットの常設の水中照明により、点検装置ラックの操作員側に影ができ、点検装置ラック開口部が使用済燃料ラックに比べ、見え難い状況であった。

使用済燃料ピット内に設置されている常設の水中照明によって点検装置ラックにできる影により、点検装置ラック開口部の視認性が低下しており、点検装置ラックへの挿入状況の確認作業は使用済燃料ラックへの燃料集合体挿入作業に比べて難しい状況となっていた。

(2) 本点検作業時には、燃料集合体のセンタリングおよび点検装置ラックへの挿入状況を作業員が確認するための水中テレビカメラを設置するとともに、作業中の視認性向上を図るため、点検装置ラックを照らす水中照明を設置する。

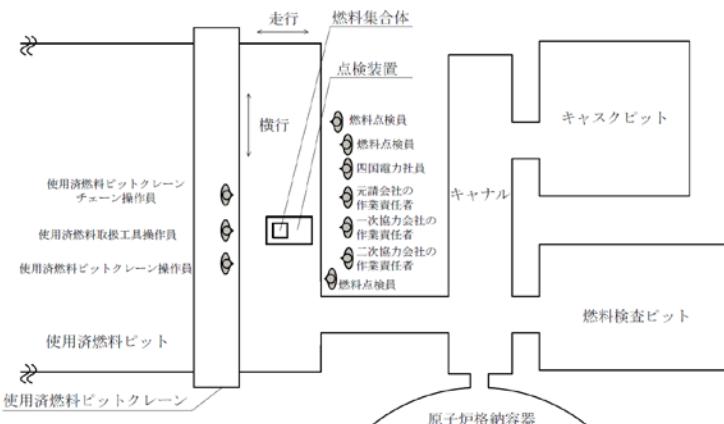
燃料集合体の点検における作業員の配員

燃料集合体のセンタリングおよび点検装置ラックへの挿入状況の確認作業は難度の高い作業であったが、これらの確認は操作員のみで実施しており、作業責任者による確認が行われていなかった。

(3) 燃料集合体のセンタリングおよび点検装置ラックへの挿入状況については、操作員に加えて、元請会社の作業責任者が、水中テレビカメラの映像によるダブルチェックを行うこととし、作業要領書に記載する。

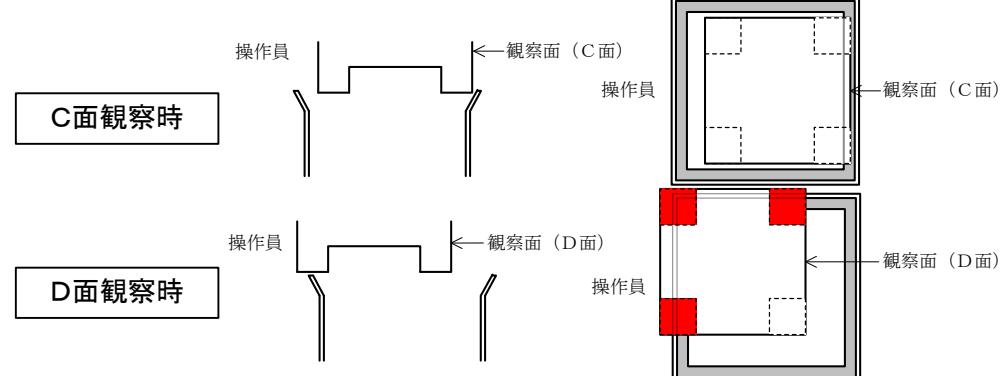
点検装置ラックへの燃料集合体挿入状況 (C、D面)

- 過去に3号機第13回および14回定期検査にて、合わせて2回実施した点検作業であり、作業要領書や作業体制について、過去2回と変更はなかった。
- 作業員については、燃料取扱作業の経験を有する者を配置していた。
- 本事象発生の直前の作業(当該燃料集合体C面の点検)時、燃料集合体を点検装置ラックに挿入しようとした際に、燃料集合体下部ノズルが点検装置ラック内側と接触し、燃料集合体の下降が自動停止した。使用済燃料ピットクレーンの吊荷荷重は、すぐに接触前の荷重に戻った。その後、燃料集合体を一度吊り上げ、センタリングに問題ないことを再度確認した後、慎重を期すため、インチング操作により燃料集合体を下降し、点検装置ラック内に挿入し、C面の点検を行った。
- その後、D面の点検を行うための燃料集合体の点検ラックへの挿入にあたっては、慎重を期すため、C面点検時同様にインチング操作により燃料集合体を下降させていたが、燃料集合体が点検装置ラックに乗り上げて、燃料集合体落下信号が発信した。使用済燃料ピットクレーンの吊荷荷重は、842kgから167kgに減少していた。
- 点検作業全体を通じて、燃料集合体のセンタリングおよび点検装置ラックへの挿入状況の最終的な確認は、クレーン上で操作している操作員のみが実施しており、作業責任者は直接確認できない状況であった。

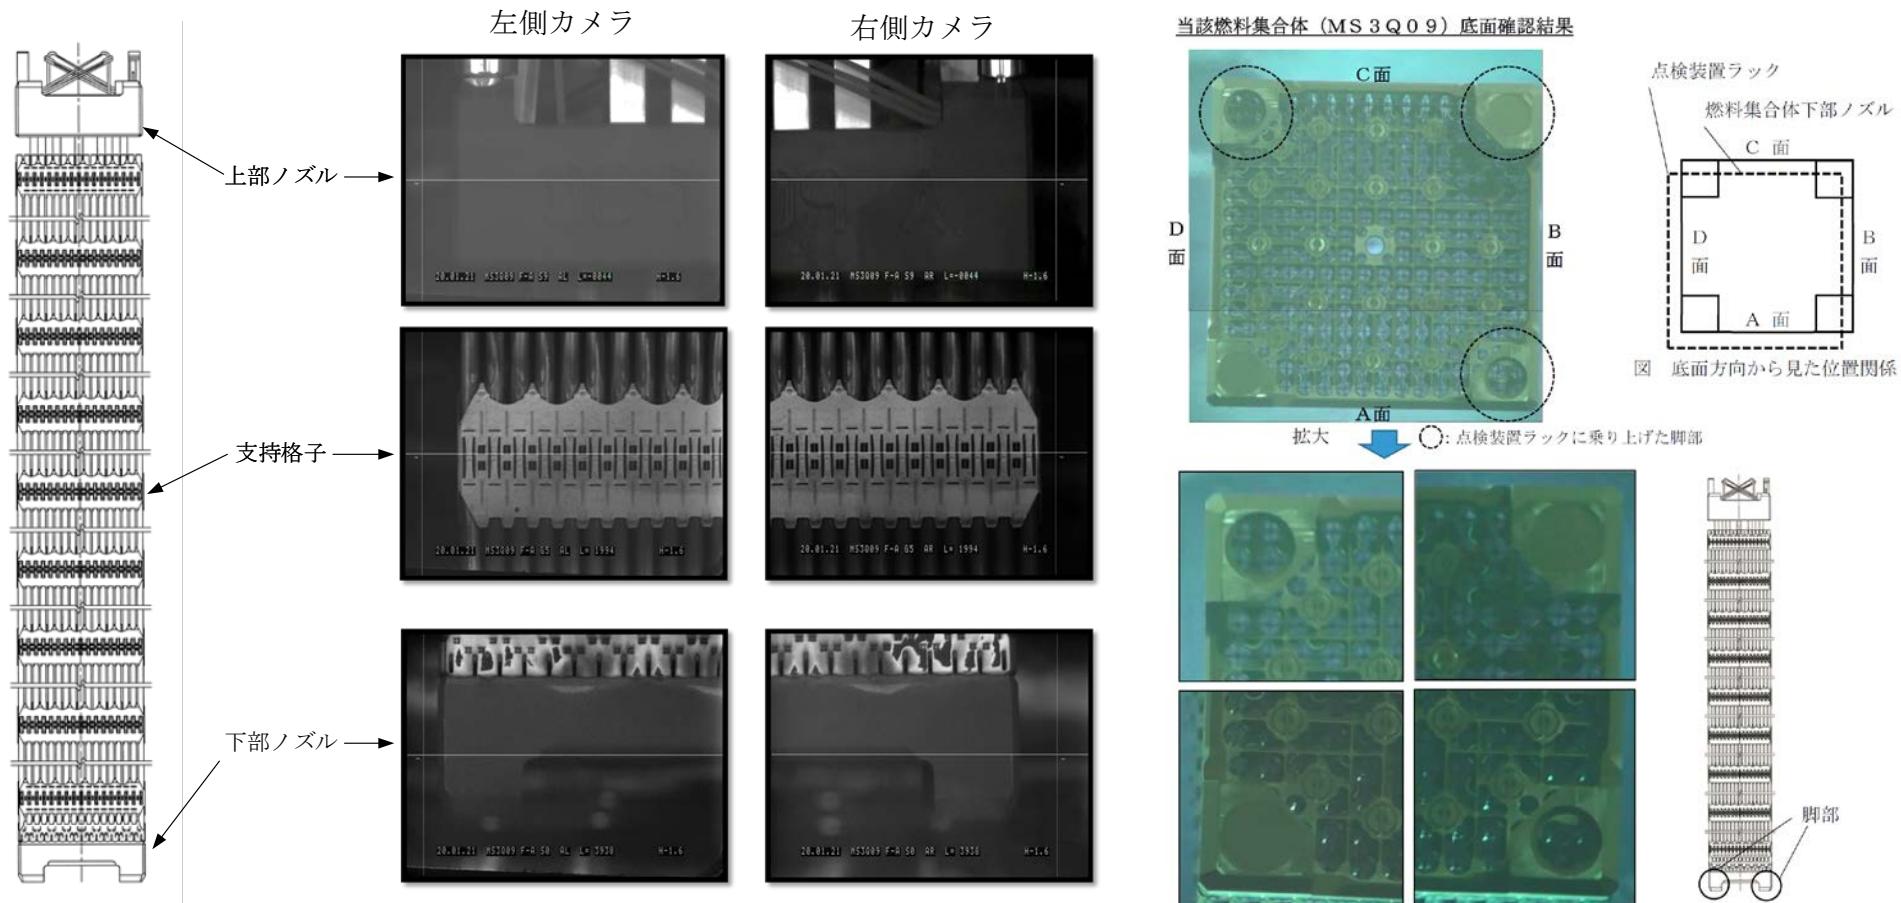
- 燃料集合体の側面および底面について、外観確認を実施し有意な傷、変形等がないことを確認した。
- 点検装置ラックに乗り上げた燃料集合体下部ノズル底面については、さらに詳細確認を実施し、有意な傷、変形等がないことを確認した。
- 当該燃料集合体が点検装置ラックに乗り上げた際に当該燃料集合体に作用した荷重を評価し、燃料集合体の設計において健全性が確認されている荷重に十分な余裕があることを確認した。
