伊方発電所第3号機

燃料集合体点検時の落下信号発信について

令和2年3月
四国電力株式会社

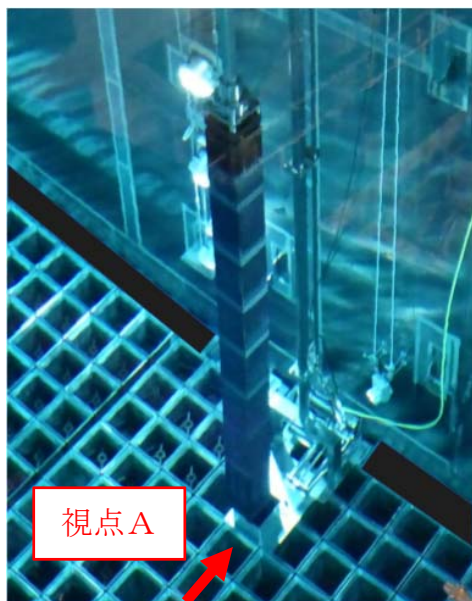
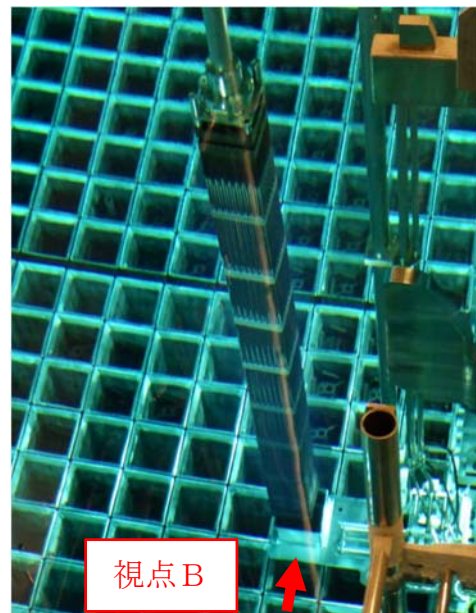
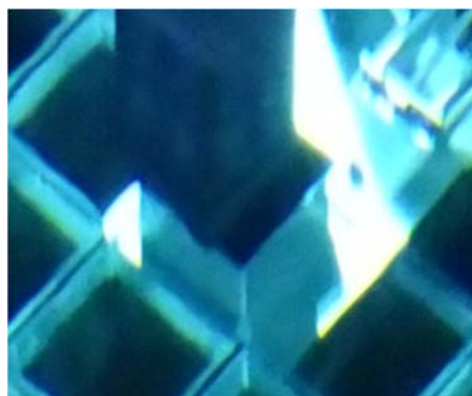
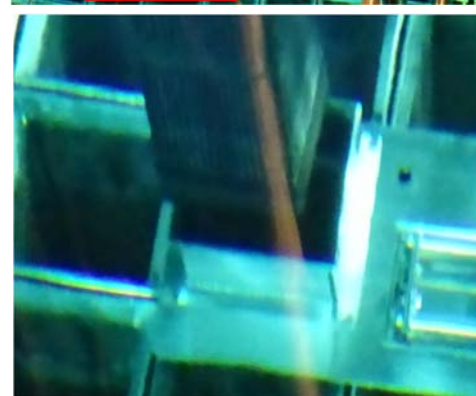
点検装置ラックへの燃料集合体の乗り上げ状況

点検装置ラックへの当該燃料集合体の乗り上げ状況を確認した結果、燃料集合体の下部ノズルにある4箇所の脚部のうち、3箇所の脚部が点検装置ラック頂部に乗り上げた状態であった。

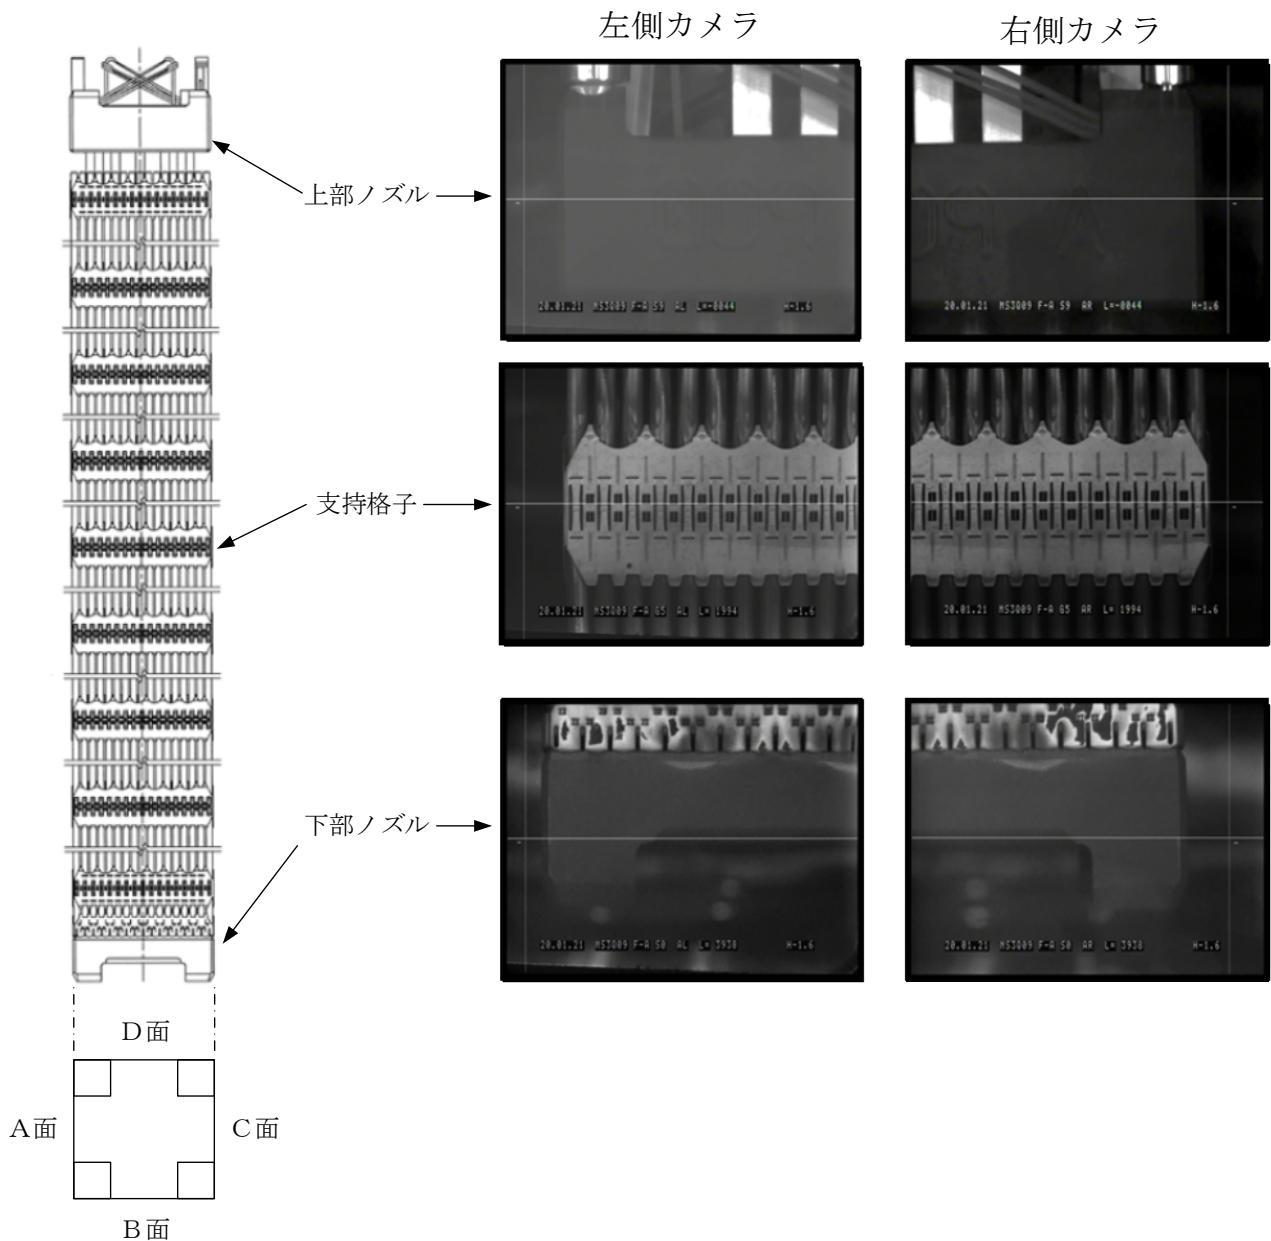
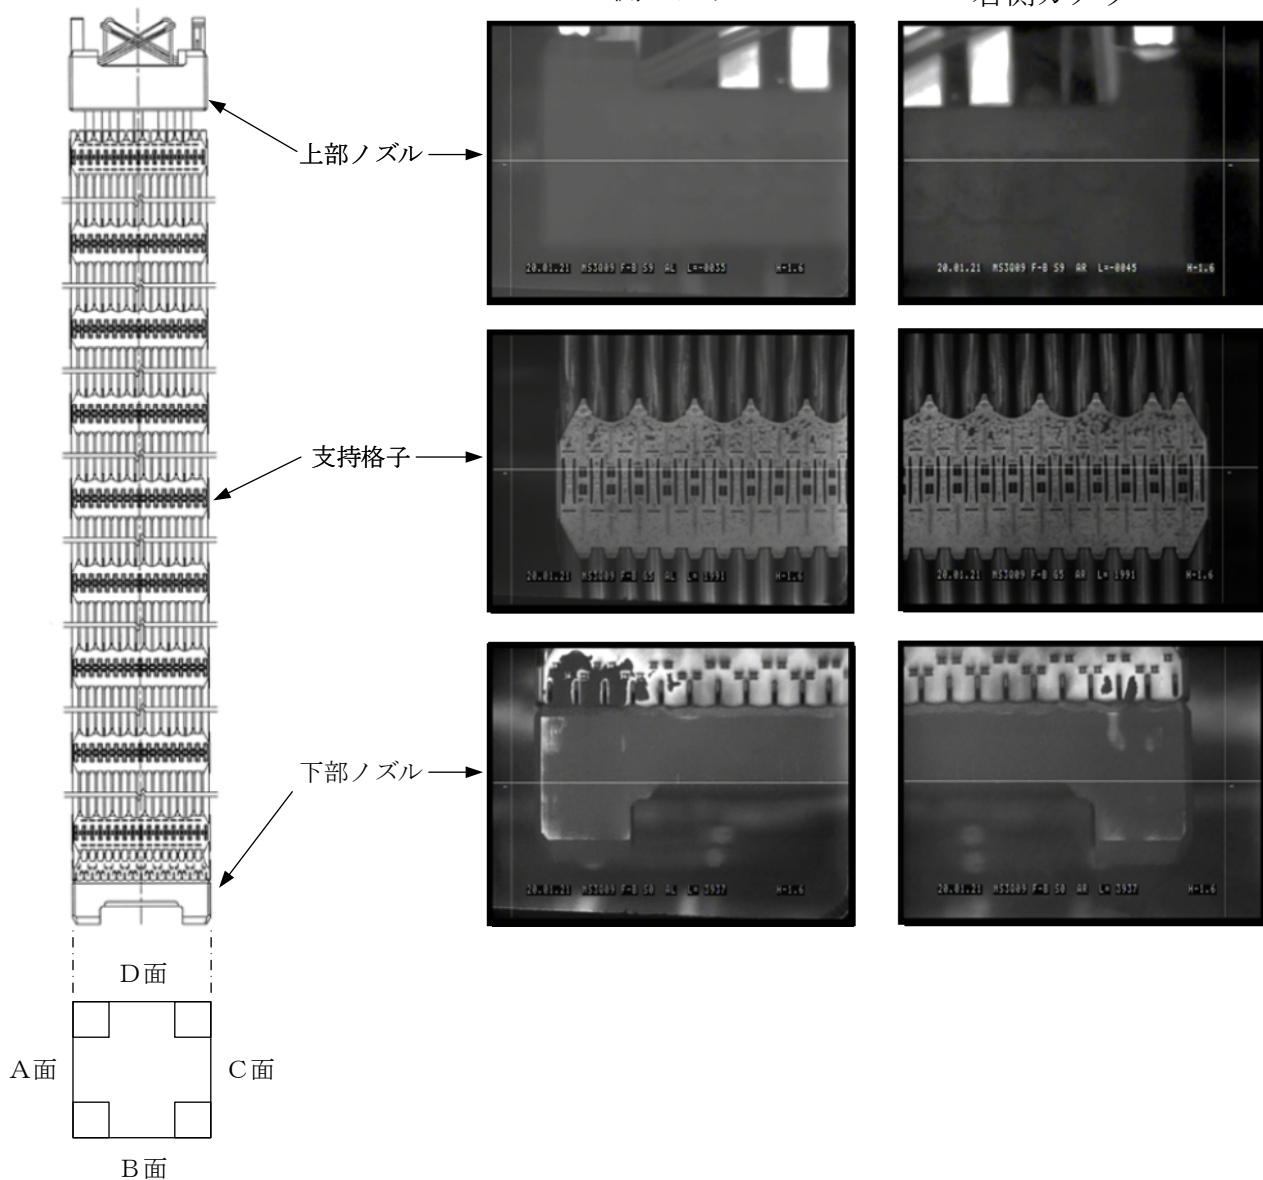
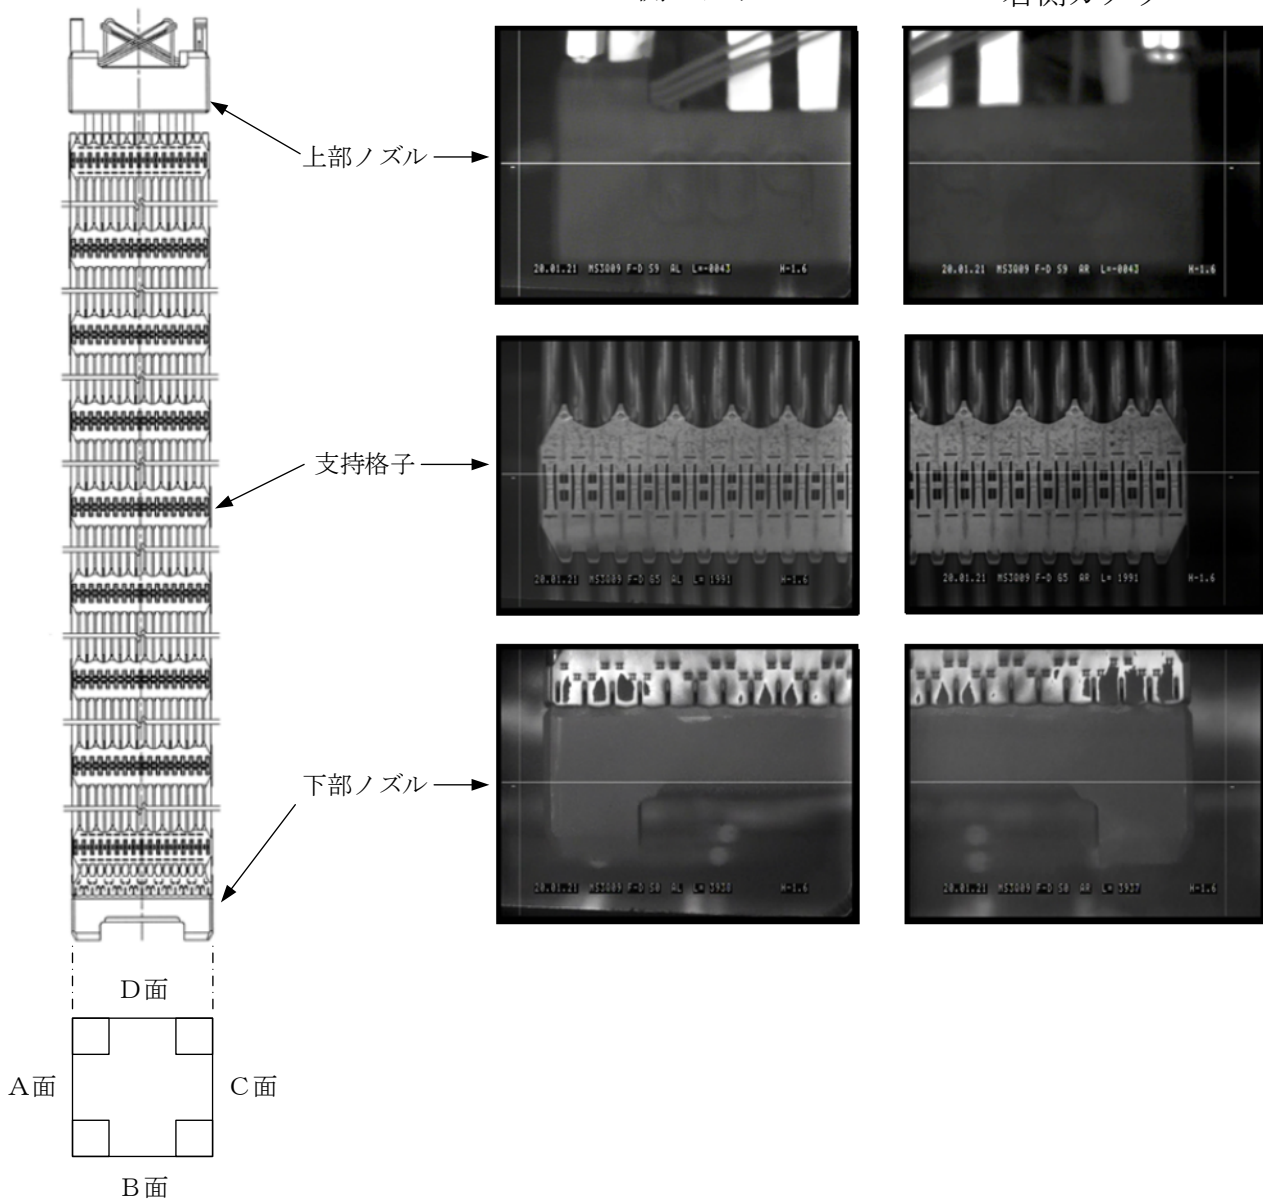
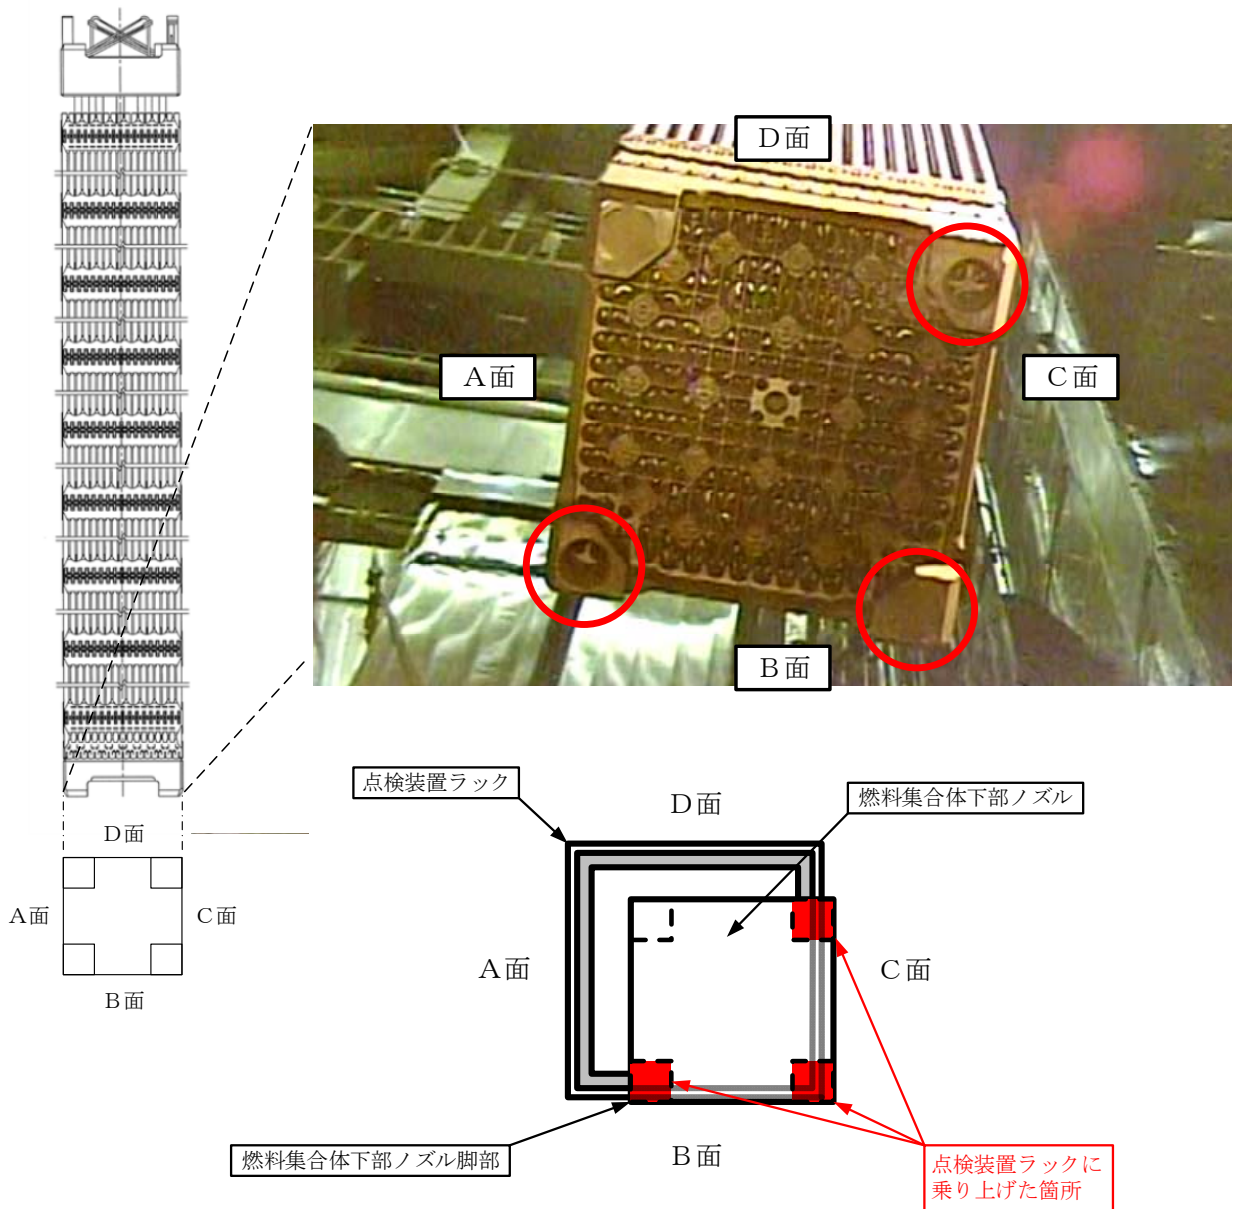
燃料集合体の外観確認結果

当該燃料集合体の側面および底面について、水中テレビカメラにて外観確認を実施した結果、有意な傷、変形等がないことを確認した。

確認結果：当該燃料集合体が点検装置ラックに乗り上げた際に作用した荷重に対する影響を確認するため、A面からD面までの側面および下部ノズル底面の外観確認を実施した結果、有意な傷、変形等がないことを確認した。

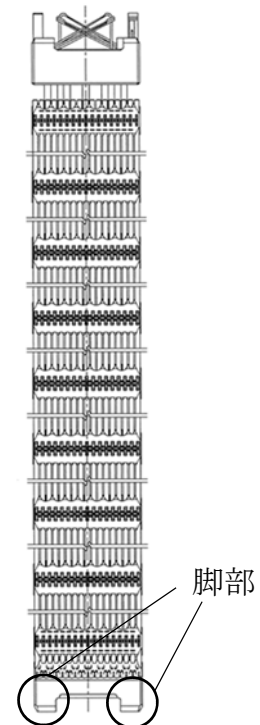
燃料集合体下部ノズルの詳細確認結果

当該燃料集合体の下部ノズル底面について、より詳細に燃料集合体下部ノズルを観察可能な水中テレビカメラにて外観確認を実施した結果、燃料集合体の下部ノズルの脚部の底面に擦り跡が確認された。

これらのことから、当該燃料集合体の下部ノズルの脚部に確認された擦り跡が点検装置ラックに乗り上げた際に付いたものかどうかは判断できないが、通常の燃料集合体取扱作業時に付く擦り跡と同程度のものであった。

当該燃料集合体の下部ノズル底面について、より詳細に燃料集合体下部ノズルが観察可能な水中テレビカメラにて外観確認を実施した結果、点検装置ラックに乗り上げた下部ノズルの3つの脚部（C面またはB面側に位置する下部ノズル脚部）に通常の燃料取扱時に付くと思われる擦り跡が確認された。
また、下部ノズル底面の全体にわたり、有意な傷や変形がないことを確認した。

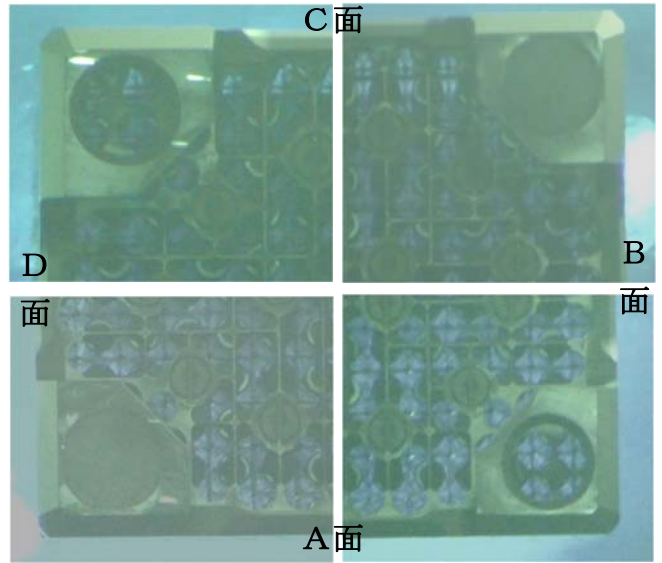
同設計の燃料集合体との比較

比較として同設計の燃料集合体2体の下部ノズル底面についても詳細確認を実施した結果、2体ともに下部ノズルの脚部の底面に同程度の擦り跡が確認された。

比較として同設計の燃料集合体2体の下部ノズル底面についても詳細確認を実施した結果、2体ともに下部ノズルの脚部に同程度の擦り跡が確認された。このことから、当該燃料集合体の下部ノズルの脚に確認された擦り跡が点検装置ラックに乗り上げた際に付いたものかどうかは判断できないが、通常の燃料取扱時に付く擦り跡と同程度のものではなかった。

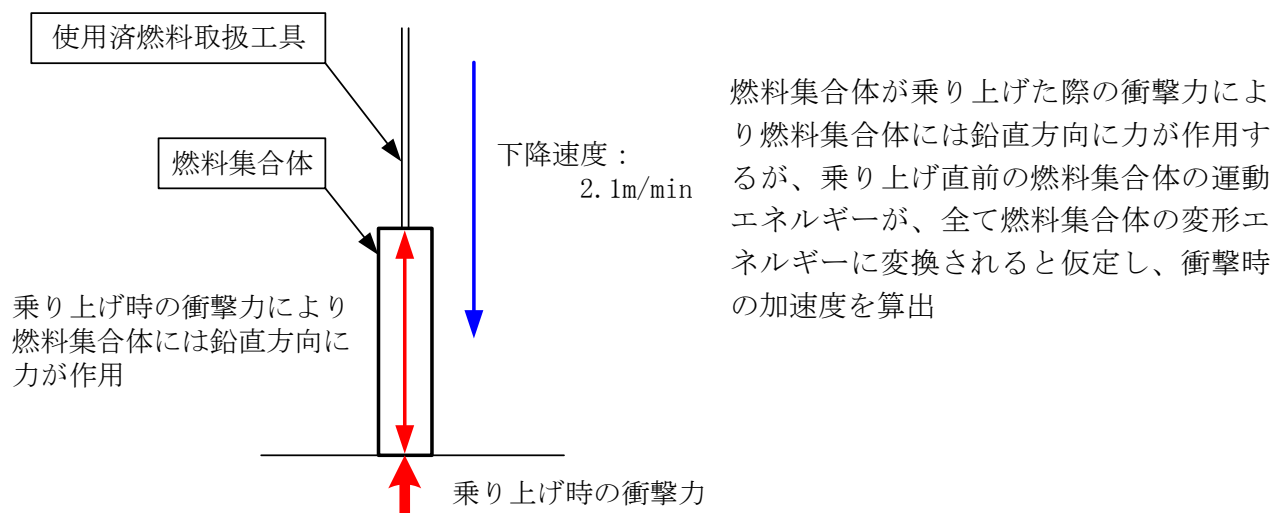
燃料集合体への荷重評価結果

当該燃料集合体が点検装置ラックに乗り上げた際に当該燃料集合体に作用した荷重は約1100kgであり、燃料集合体の設計において健全性が確認されている荷重(約4100kg)に対して十分な余裕があることを確認した。

評価の結果、燃料集合体乗り上げ時に作用した加速度は約 1.3G（重力加速度の 1.3 倍）となった。これは、燃料集合体を静置している時に作用している加速度（1.0G）の約 1.3 倍に相当する。

点検装置ラックへの乗り上げ時に作用した加速度 1.3G により、燃料集合体に作用した荷重は、燃料集合体および使用済燃料取扱工具の水中重量（約 842kg）を用いて約 1,100kg となる。

燃料集合体は、輸送及び取扱時の荷重に対して著しい変形を生じることなく健全性に問題ないように設計することとしており、具体的には 6G の加速度で作用する荷重に対して変形等が生じない設計としている。今回点検装置ラックに乗り上げた際に燃料集合体に作用した荷重は約 1,100kg であり、6G の加速度で燃料集合体に作用する荷重約 4,100kg に対して十分小さい。

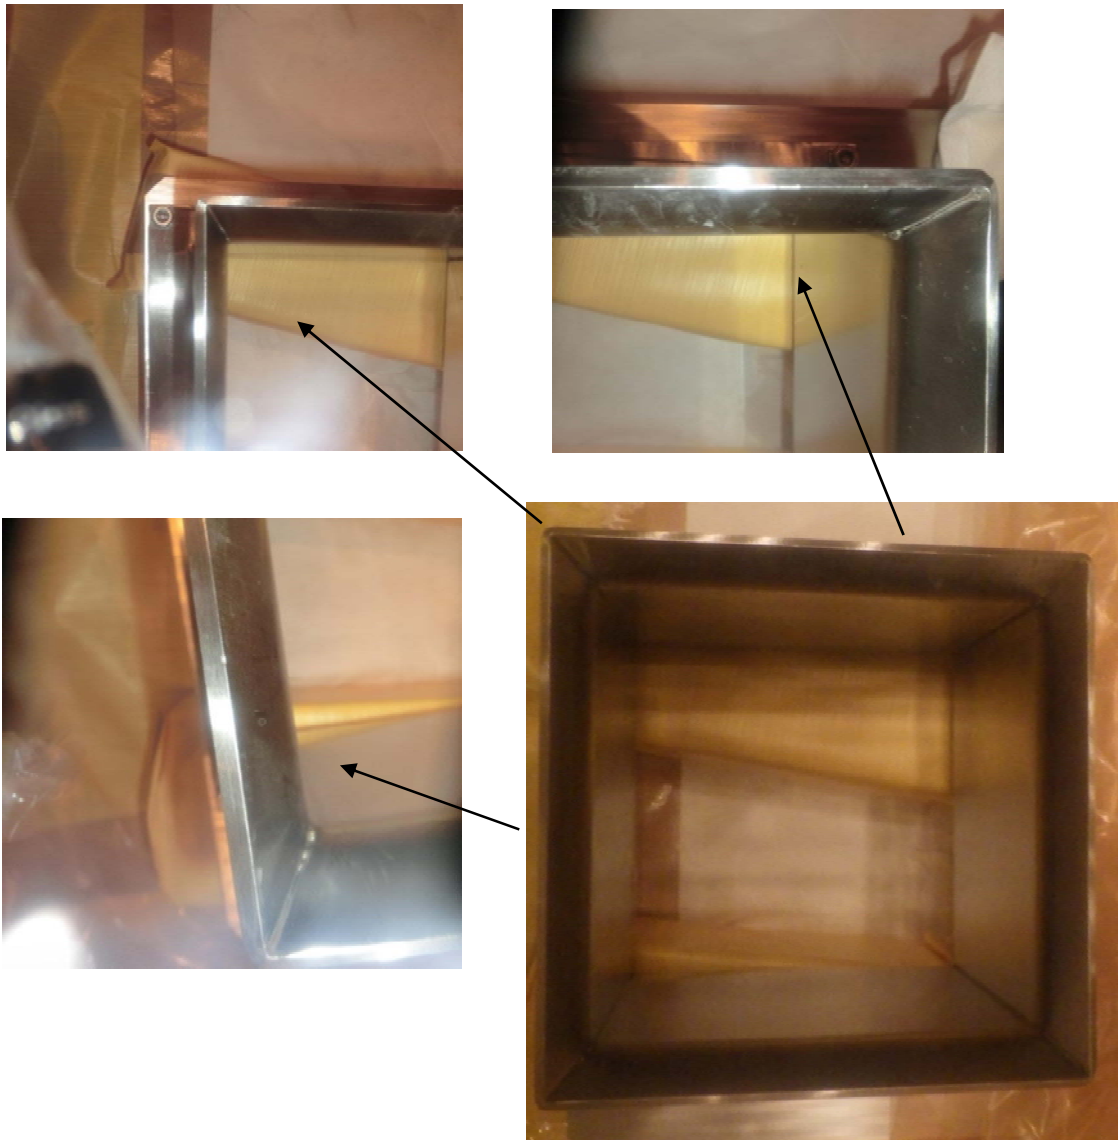
点検装置ラックの外観確認結果

燃料集合体が乗り上げた点検装置ラックについて、気中で目視にて外観確認を実施した結果、有意な傷、変形等はなく、装置の機能上問題がないことを確認した。

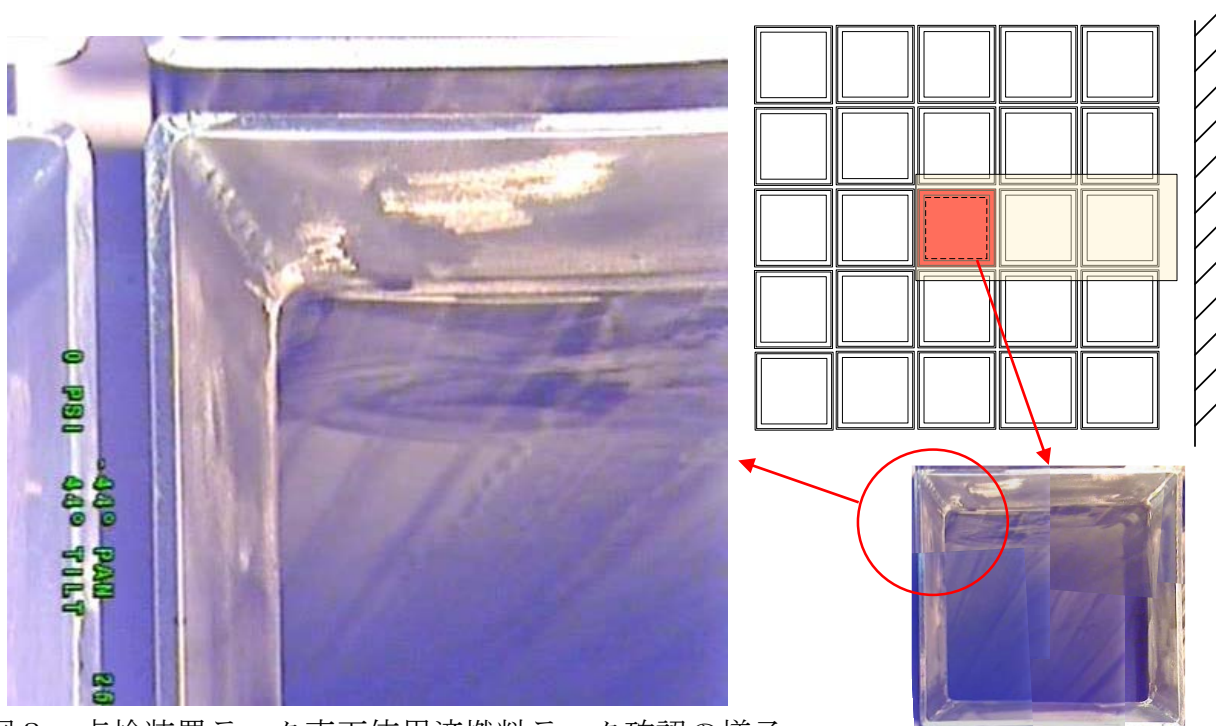
図3 点検装置ラック直下使用済燃料ラック確認の様子

使用済燃料ラックについて、水中テレビカメラにて外観確認を実施した結果、有意な傷、変形等がないことを確認した。

使用済燃料ラックの外観確認を実施した結果、点検装置ラックの直下に位置するものを含め全ての使用済燃料ラックについて有意な傷、変形等がないことを確認した。

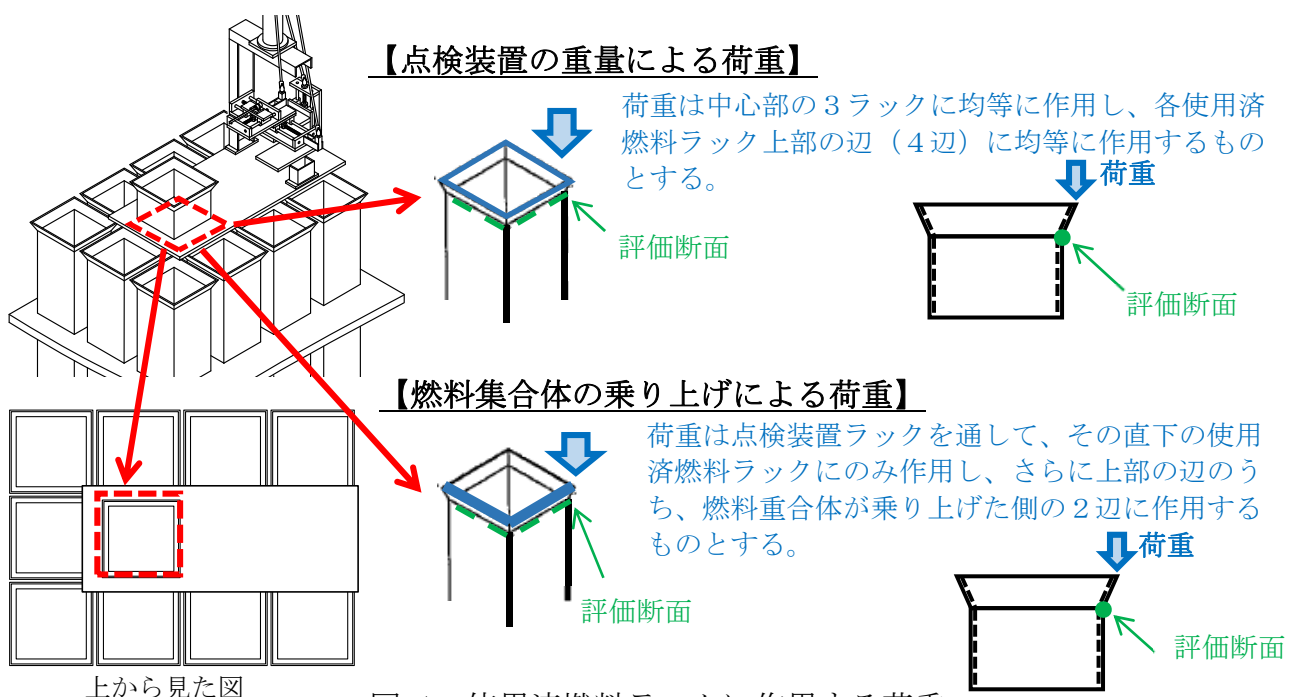
図 1 使用済燃料ラックに作用する荷重

設置されている点検装置の重量に加えて、燃料集合体が点検装置ラックに乗り上げることによって使用済燃料ラックに発生する応力は9.7 MPaであり、許容応力(20.5 MPa)を下回ることを確認した。

1. の条件に基づき、燃料集合体乗り上げ時に使用済燃料ラックの評価断面に発生した応力の評価結果は以下のとおりであり、耐力を下回っている。

応力評価値	耐力(SUS304)
97 MPa	205 MPa

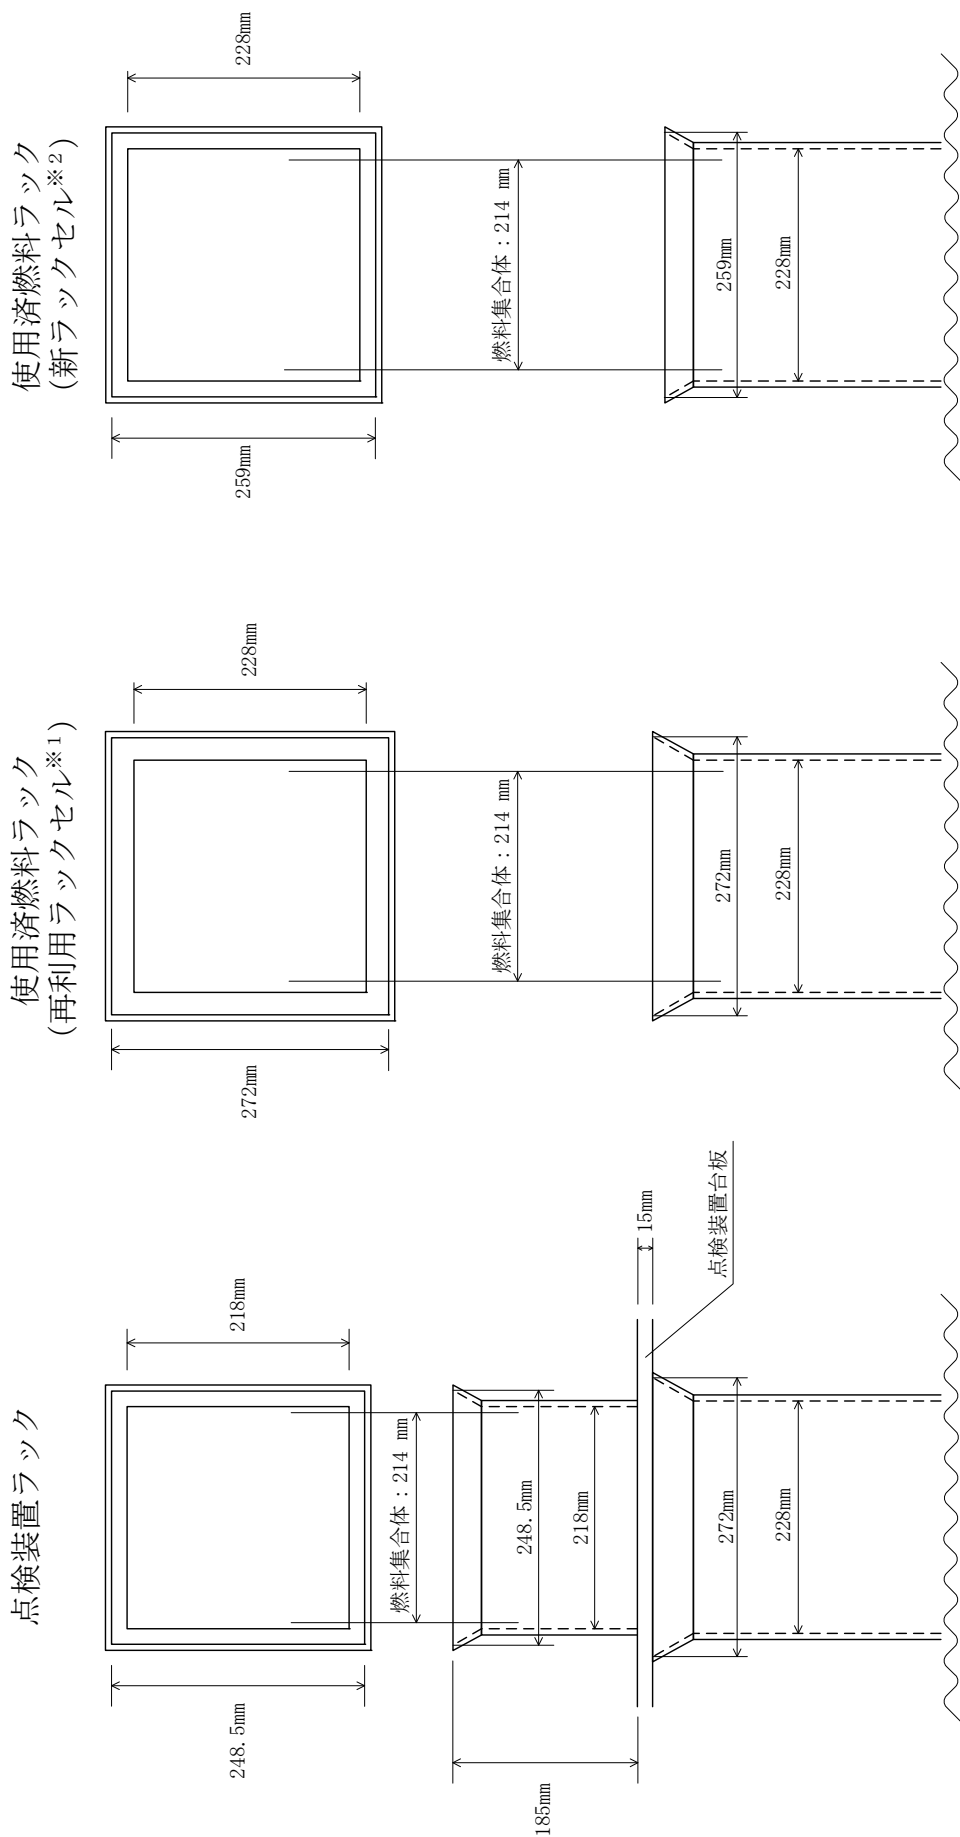
点検装置ラックと使用済燃料ラックの比較

使用済燃料取扱工具操作員および使用済燃料ピットクレーン操作員は、点検装置ラックの開口寸法(248.5mm)が使用済燃料ラックの開口寸法(259mmおよび272mm)よりも小さいことから、燃料集合体の下部ノズルと点検装置ラックのセンタリング確認および燃料集合体の下部ノズルの点検装置ラックへの挿入状況の確認が難しいことは認識していたが、問題なく実施できると考えていた。

点検装置ラック開口寸法が使用済燃料ラックの開口寸法よりも小さいため、燃料集合体のセンタリングおよび点検装置ラックへの挿入状況の確認作業は、使用済燃料ラックへの燃料集合体挿入作業に比べて難度が高い作業となっていた。

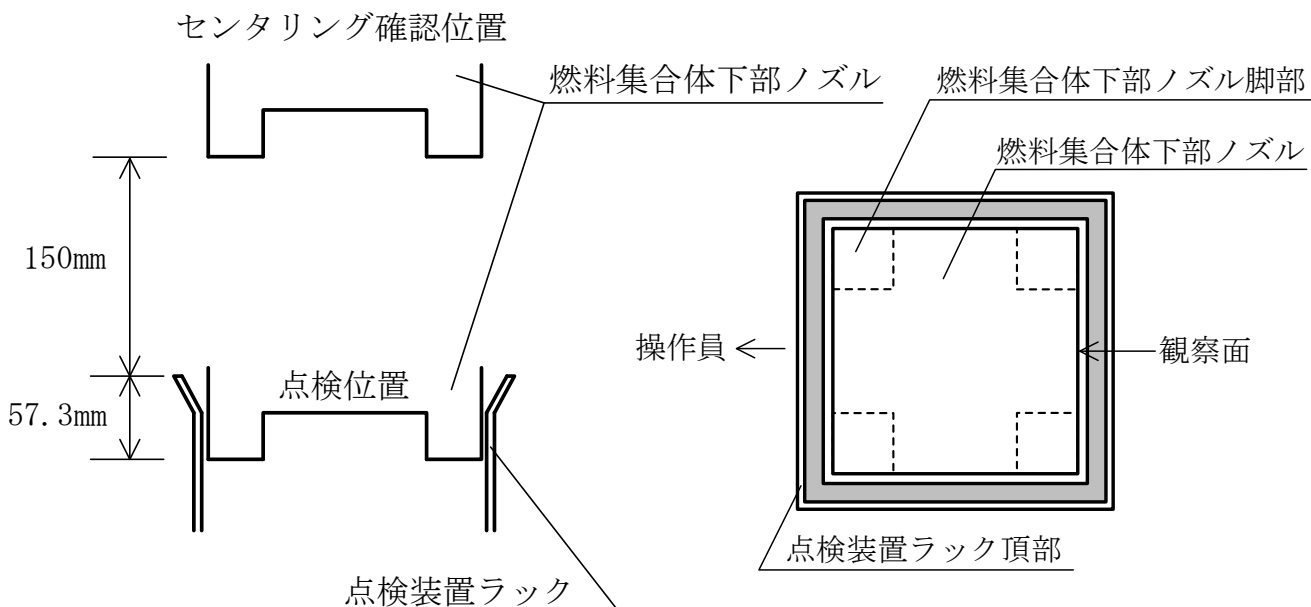
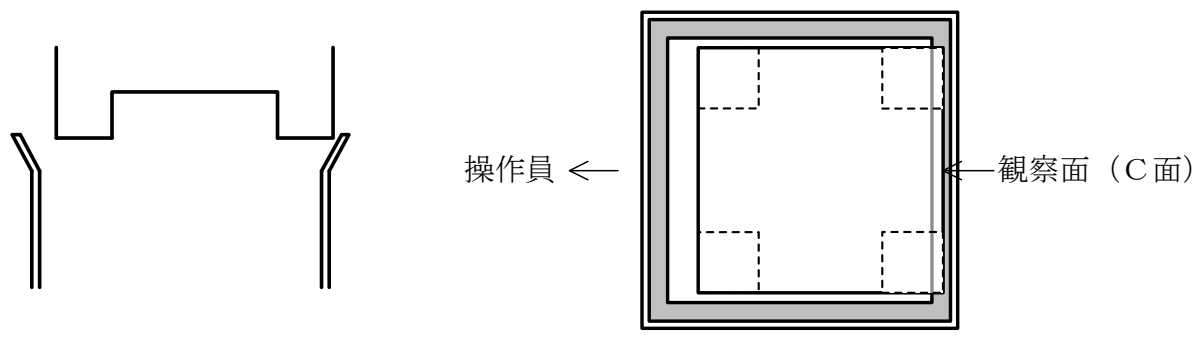
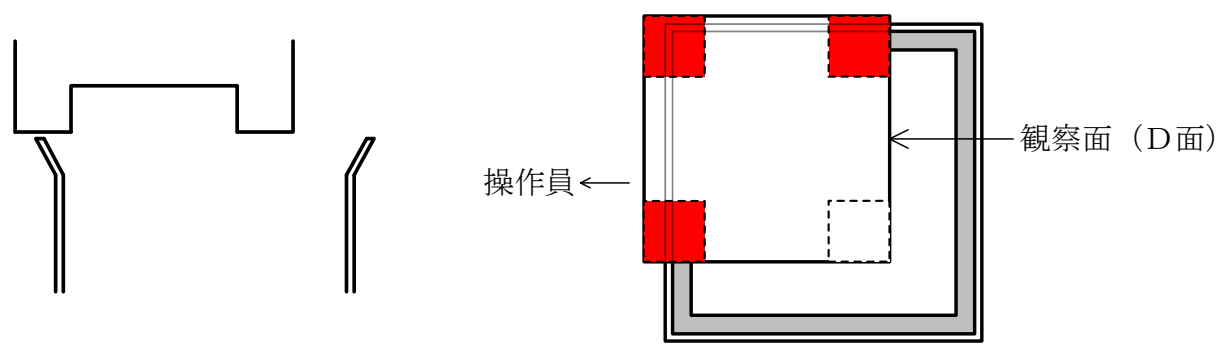
点検装置ラックへの燃料集合体挿入状況

- ① A面およびB面観察の際と同様に、燃料集合体の下部ノズル底面が点検装置ラック頂部から約150mm上の位置でセンタリング確認を実施し、燃料集合体を低速で連続下降して、下部ノズルを点検装置ラックに挿入しようとした。
- ② 下部ノズル底面が点検装置ラック頂部を通過したあたりで、下部ノズルの使用済燃料取扱工具操作員から遠い側の面（C面）と点検装置ラックの内面が接触して使用済燃料ピットクレーンの荷重急変減少警報^{※6}が発信し、燃料集合体の下降が自動停止した。
- ③ 接触した箇所が下部ノズルと点検装置ラックの内面のみであり、使用済燃料ピットクレーンの吊荷荷重がすぐに接触前の荷重に戻ったことから、燃料集合体の健全性に影響するものでないことを確認した。

- ① 燃料集合体の下部ノズル底面が点検装置ラック頂部から約150mm上の位置でセンタリング確認を実施し、C面観察の際と同様に慎重を期すために点検装置ラック頂部から約50mm上の位置からイン칭ング操作により燃料集合体を下降して、下部ノズルを点検装置ラックに挿入しようとした。
- ② 複数回のイン칭ング操作により、下部ノズルが点検装置ラック頂部にさしかかったあたりで使用済燃料ピットクレーンの荷重急変減少警報および燃料落下検知警報^{*8}が発信し、燃料集合体の下降が自動停止するとともに、燃料集合体の落下を示す信号が発信した。

- ③ 燃料集合体の落下を示す信号が発信した時の使用済燃料ピットクレーンの吊荷荷重は、842kgから167kgに減少していた。

a. 燃料集合体の下部ノズルを点検装置ラックに挿入する際に、荷重急変減少警報が発信して燃料集合体の下降が自動停止した場合は、作業を中断する。

当社社員ならびに元請会社、一次協力会社および二次協力会社の作業責任者、操作員は、次に実施する操作手順や追加措置の必要性等について、共に確認・認識共有を行ったうえで、作業を再開する。

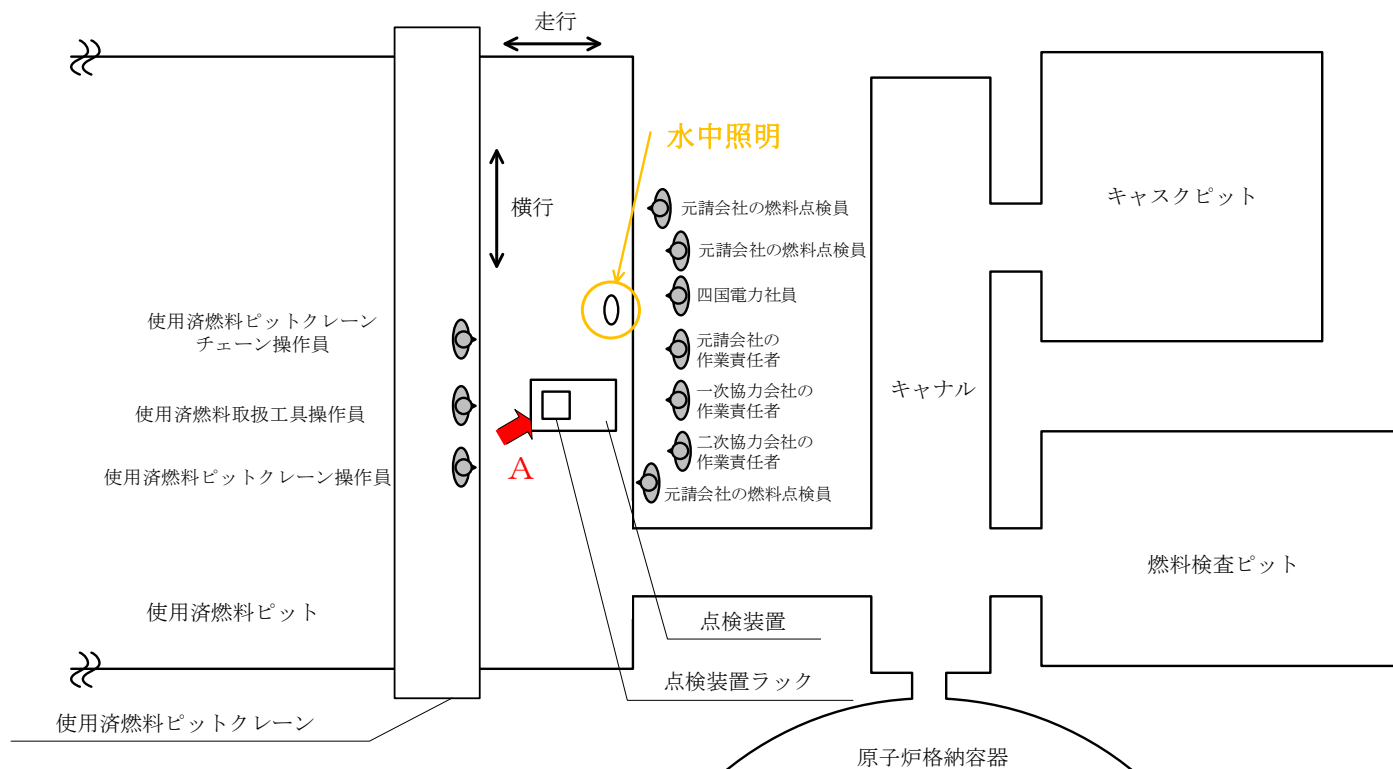
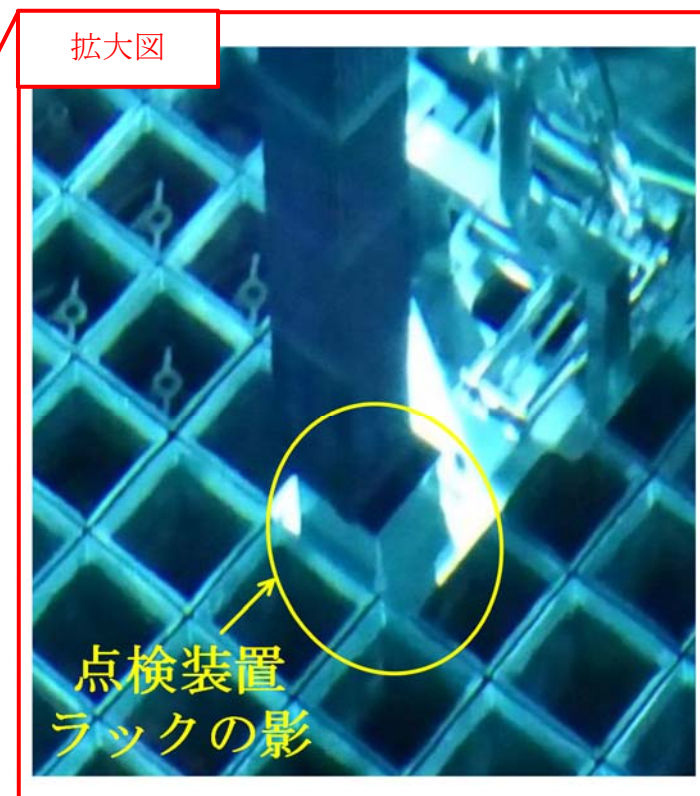
点検装置ラックの視認性

使用済燃料取扱工具操作員および使用済燃料ピットクレーン操作員は、使用済燃料ピット内に設置されている常設の水中照明が点検装置ラックに当たって点検装置ラックの操作員側に影ができ、使用済燃料ラックに比べて、点検装置ラック開口部が見え難かったことから、燃料集合体の下部ノズルと点検装置ラックのセンタリング確認および燃料集合体の下部ノズルの点検装置ラックへの挿入状況の確認が難しいことは認識していたが、問題なく実施できると考えていた。

使用済燃料ピット内に設置されている常設の水中照明によって点検装置ラックにできる影により、点検装置ラック開口部の視認性が低下しており、燃料集合体のセンタリングおよび点検装置ラックへの挿入状況の確認作業は、使用済燃料ラックへの燃料集合体挿入作業に比べて難しい状況となっていた。

使用済燃料ピット内に設置されている常設の水中照明が点検装置ラックにあたってできる影により、使用済燃料取扱工具操作員および使用済燃料ピットクレーン操作員から点検装置ラック開口部が見え難かった。
