# 伊方発電所における所内電源の一時的喪失について

(概要版)

令和2年3月17日

四国電力株式会社

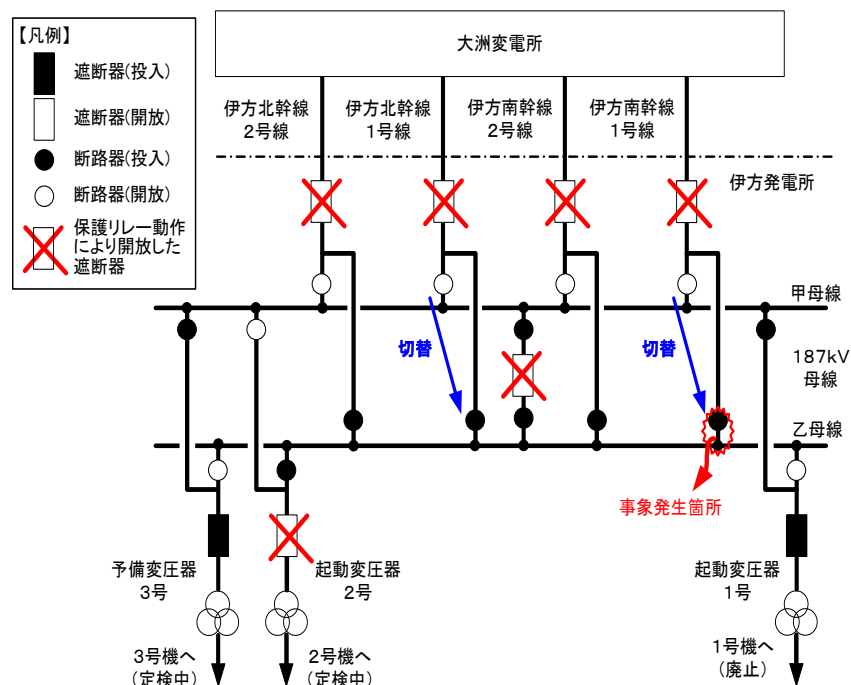
事象発生時の187kV送電系統状況

令和2年1月25日15時44分、伊方発電所1、2号機の屋内開閉所において、187kV母線連絡遮断器を動作させる保護継電装置（187kVブスタイ保護リレー）の取替え終了後の方向試験の準備作業で、起動変圧器2号を系統切替えるため甲母線断路器を操作しようとしたところ、187kV母線保護継電装置（187kV母線保護リレー）が動作し、乙母線に接続されている187kV送電線4回線すべての遮断器が開放して受電が停止した。

事象発生後の現場確認の結果、187kV送電線4回線のうち、伊方南幹線1号線乙母線断路器の一部に設備故障があることを確認した。

このため、当該電路の切り離しを実施し、1月27日17時13分、当該電路を含む1回線を除く3回線から受電して、187kV送電線からの所内電源を確保した。

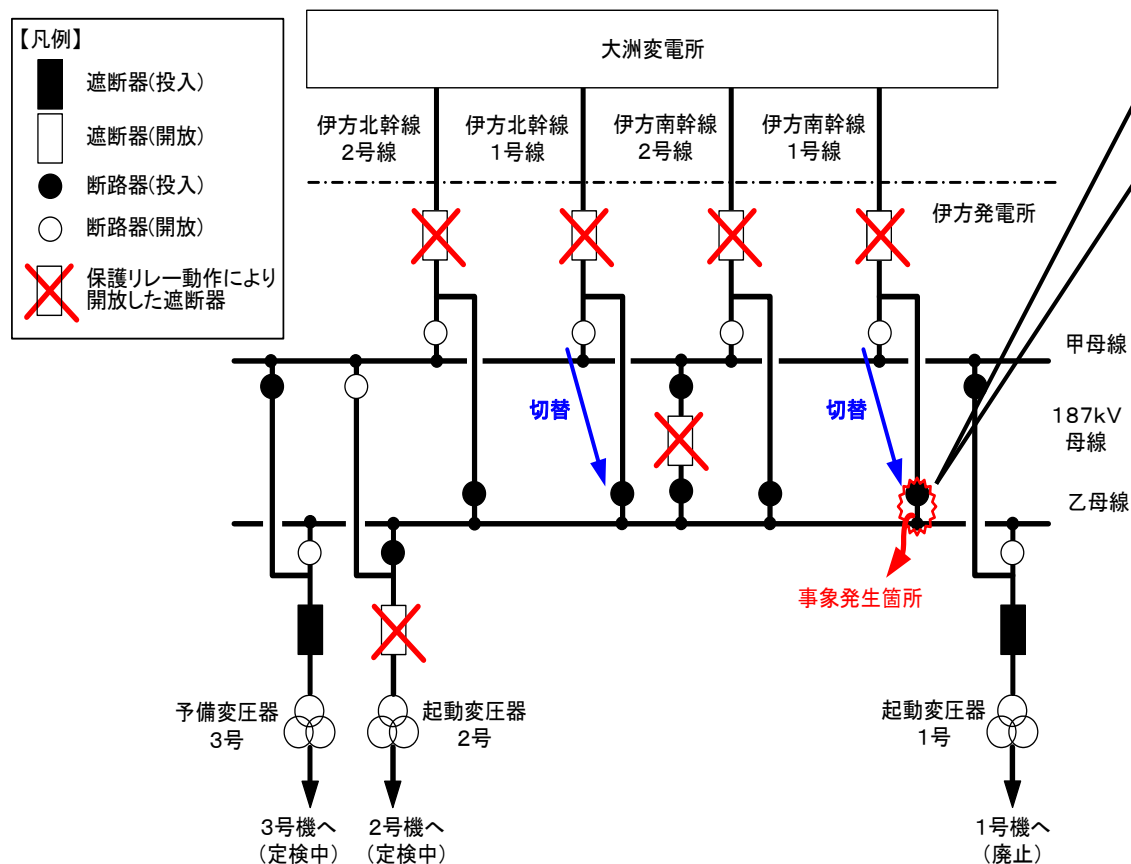
図1 断路器操作実績（事象発生時の系統状態）

- ・ 1月22日「切」→「入」操作実施（事象発生時と同様の操作：「投入」操作）
  - ・ 1月23日「入」→「切」操作実施（事象発生時と逆の操作：「開放」操作）
  - ・ 1月25日15：42「切」→「入」操作実施（事象発生時：「投入」操作）
- 注）1月25日15：44に事象発生（断路器の操作はしていない）**

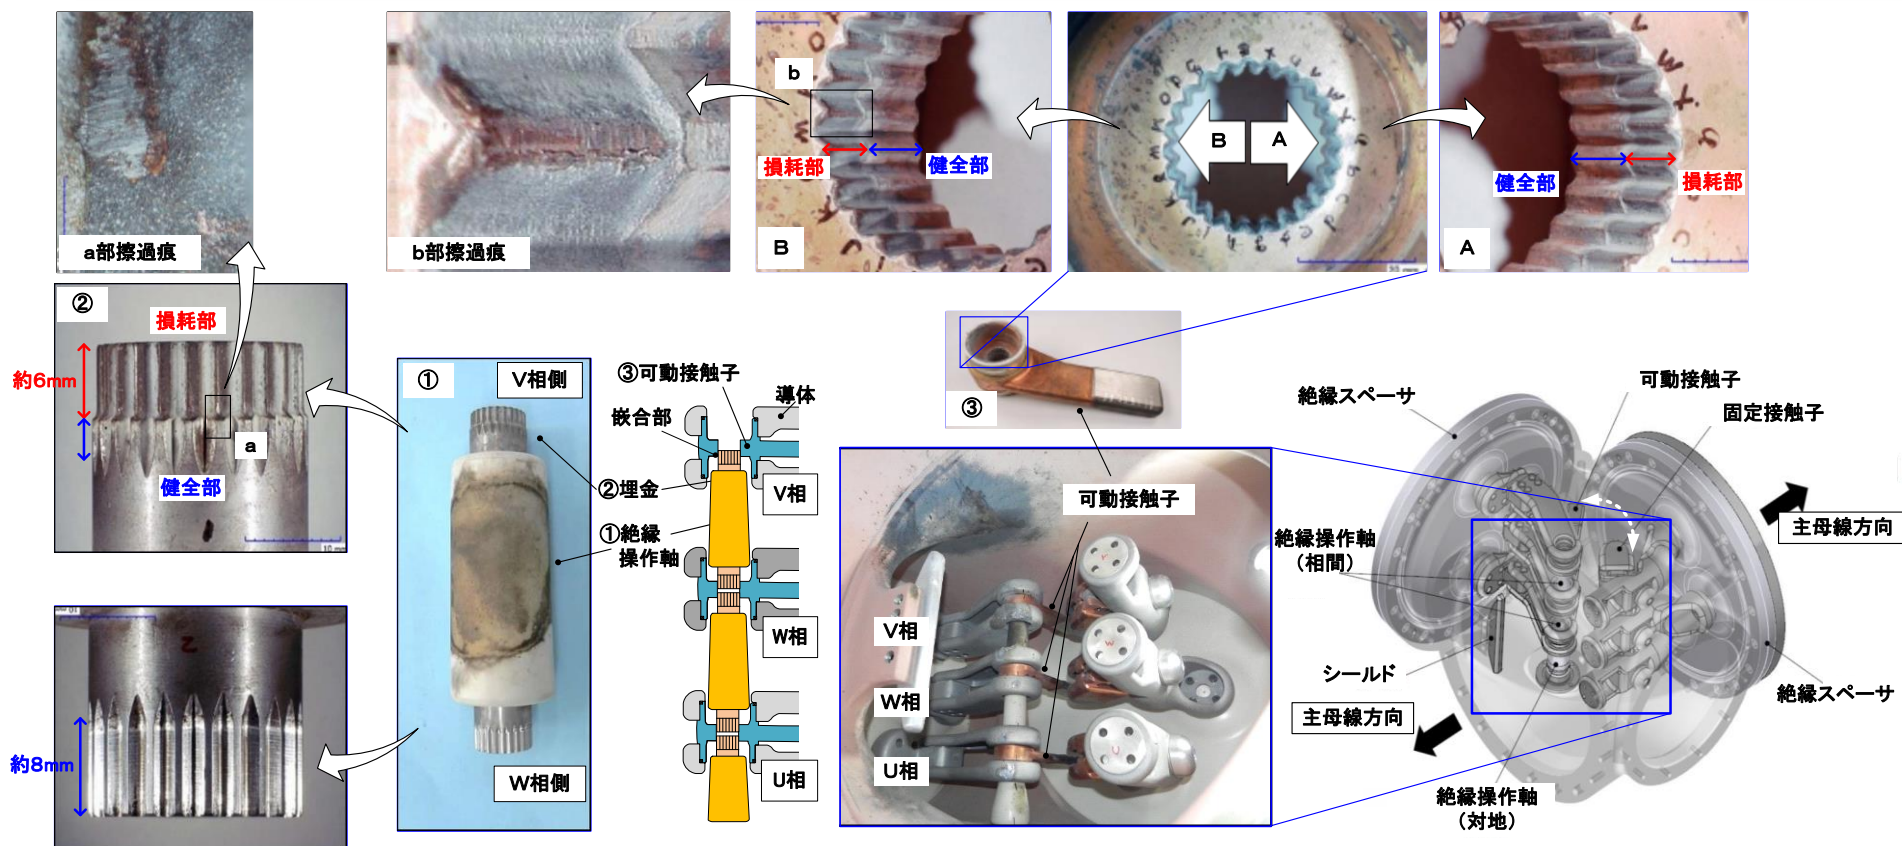
図2 断路器ユニット内部構造および確認結果

- ・ V相－W相間絶縁操作軸の上部埋金とV相可動接触子の嵌合部に損耗および嵌合部の山頂部付近に、機械的な衝撃で発生する擦過痕を確認した。
- ・ 当該部位以外には、放電に伴うフッ素化合物の堆積や放電痕以外の異常はなかった。

- ・当該断路器の絶縁操作軸、可動接触子等の損傷（溶損）した部品については、新品に取り替える。なお、187kVガス絶縁開閉装置のすべての断路器については、ギャップ放電の発熱による溶融が進展していないことを、内部ガス分析、部分放電診断および内部異物診断により確認した。さらに、構造が異なる3号機のガス絶縁開閉装置（500kV、187kV）の断路器についても、部分放電診断および内部異物診断を行い、異常がないことを確認した。
- ・本事象を踏まえて、同一構造および使用状態が同じ断路器13台（うち1台は確認済）について計画的に断路器ユニットの内部開放点検を行い異常がないことを確認する。
- ・当該断路器ならびに同一構造および使用状態が同じ断路器（計14台）について、今後も引き続き部分放電診断、内部異物診断を定期的実施し状態監視を強化する。断路器については、恒常的な対策について検討していく。

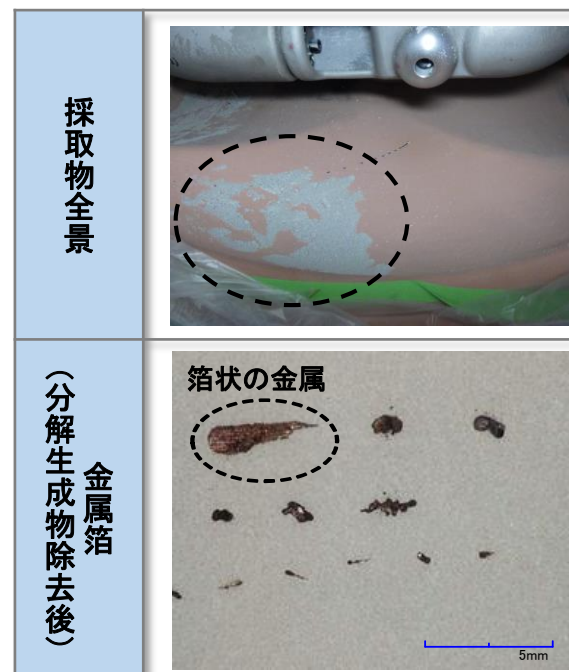
表4 採取物の拡大観察結果

- 相間短絡が発生したV相－W相間絶縁操作軸と健全なW相－U相間絶縁操作軸の表面汚損分析をした結果、V相－W相間絶縁操作軸において、絶縁操作軸の上部埋金（アルミ合金）と可動接触子（銅）の金属成分ならびにSF<sub>6</sub>ガスの分解による成分を顕著に検出した。
- 断路器ユニット内部より採取した異物を確認した結果、放電に伴い発生する溶融金属以外の箔状の金属（最大で約4mm）を採取した。成分分析した結果、絶縁操作軸の上部埋金（アルミ合金）と可動接触子（銅）の金属成分を検出した。

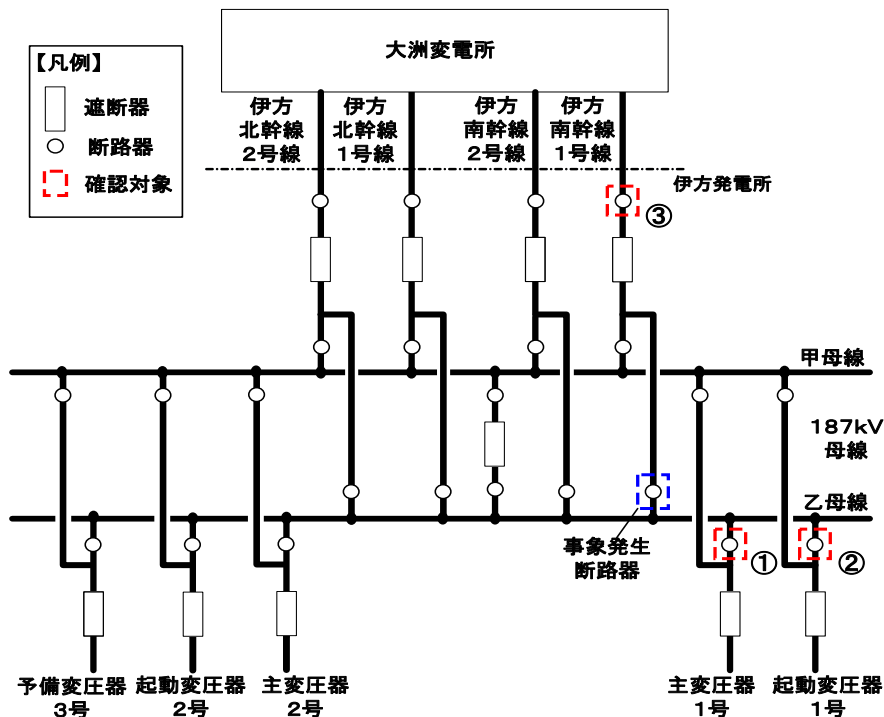
図5 断路器内部確認対象断路器

○系統状態を変えずに点検可能な断路器3台について、現地にて開放点検を実施し、内部確認した結果、以下のとおり異常はなかった。

- ・ V相可動接触子上部の嵌合部に放電痕跡、損耗はなかった。
- ・ V相-W相間絶縁操作軸の上部埋金とV相可動接触子とは接触状態（テスターによる導通確認）であることを確認した。
- ・ 導体表面やユニット底部等にフッ素化合物やその他異物の存在はなかった。
