伊方発電所における所内電源の一時的喪失について

令和 2 年 3 月
四国電力株式会社

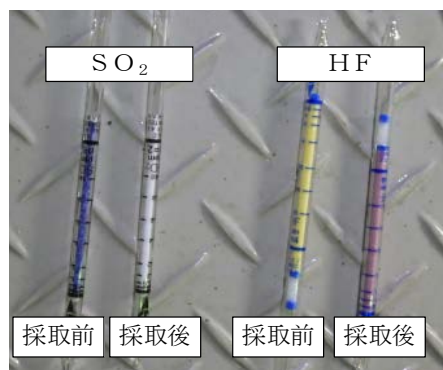
図2 伊方南幹線1号線乙母線断路器ユニットのガス分析結果

図1に示すガス区分ごとにガス分析^{※1}を実施した。その結果、伊方南幹線1号線乙母線断路器ユニットのガス区分(図1の③)にて検知剤の色が変わり、SO₂およびHFガスの存在が確認された(図2)。その他のガス区分では、変色はなかった。これらは、地絡等によって発生するガスであることから、当該ガス区分において、地絡等が発生したものと推定した。

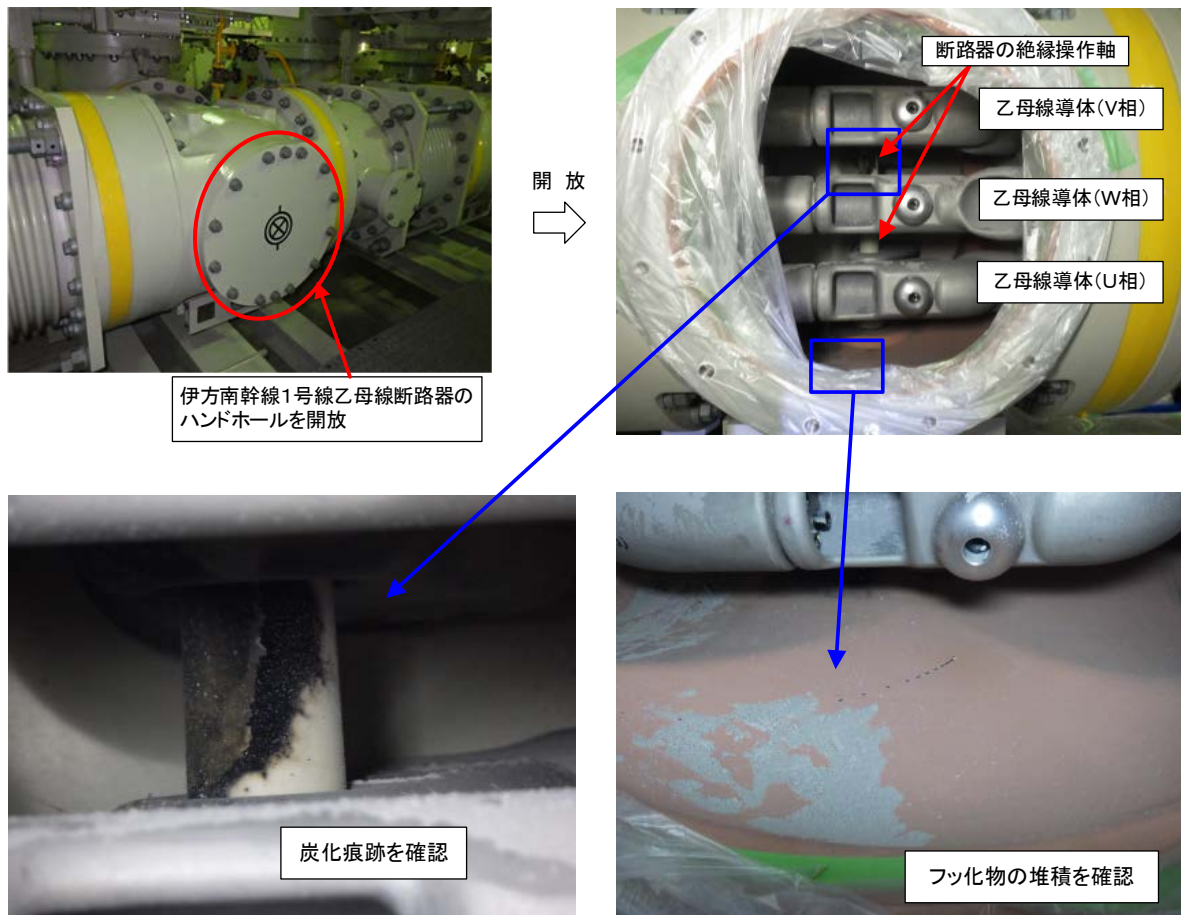
図 1 伊方南幹線 1 号線乙母線断路器ユニットの開放写真

ガス分析の結果、伊方南幹線 1 号線乙母線断路器ユニットのガス区分において地絡が発生したと推定されたことから、当該区分のガス絶縁開閉装置の開放を行い、内部の確認を行った。内部の写真を図 1 に示す。

確認した結果、タンク内に分解ガスによるフッ素化合物（白粉）が堆積しており、断路器の V 相－W 相間絶縁操作軸に黒色の炭化痕跡が見られたことから当該箇所で相間短絡が発生したと推定した。V 相－W 相間の短絡については、自動オシロ装置の記録と一致している。また、V 相可動接触子が W 相および U 相と不整合の位置であることを確認した。伊方南幹線 1 号線乙母線断路器ユニットの外観図および内部構造図を図 2 から図 5 に示す。

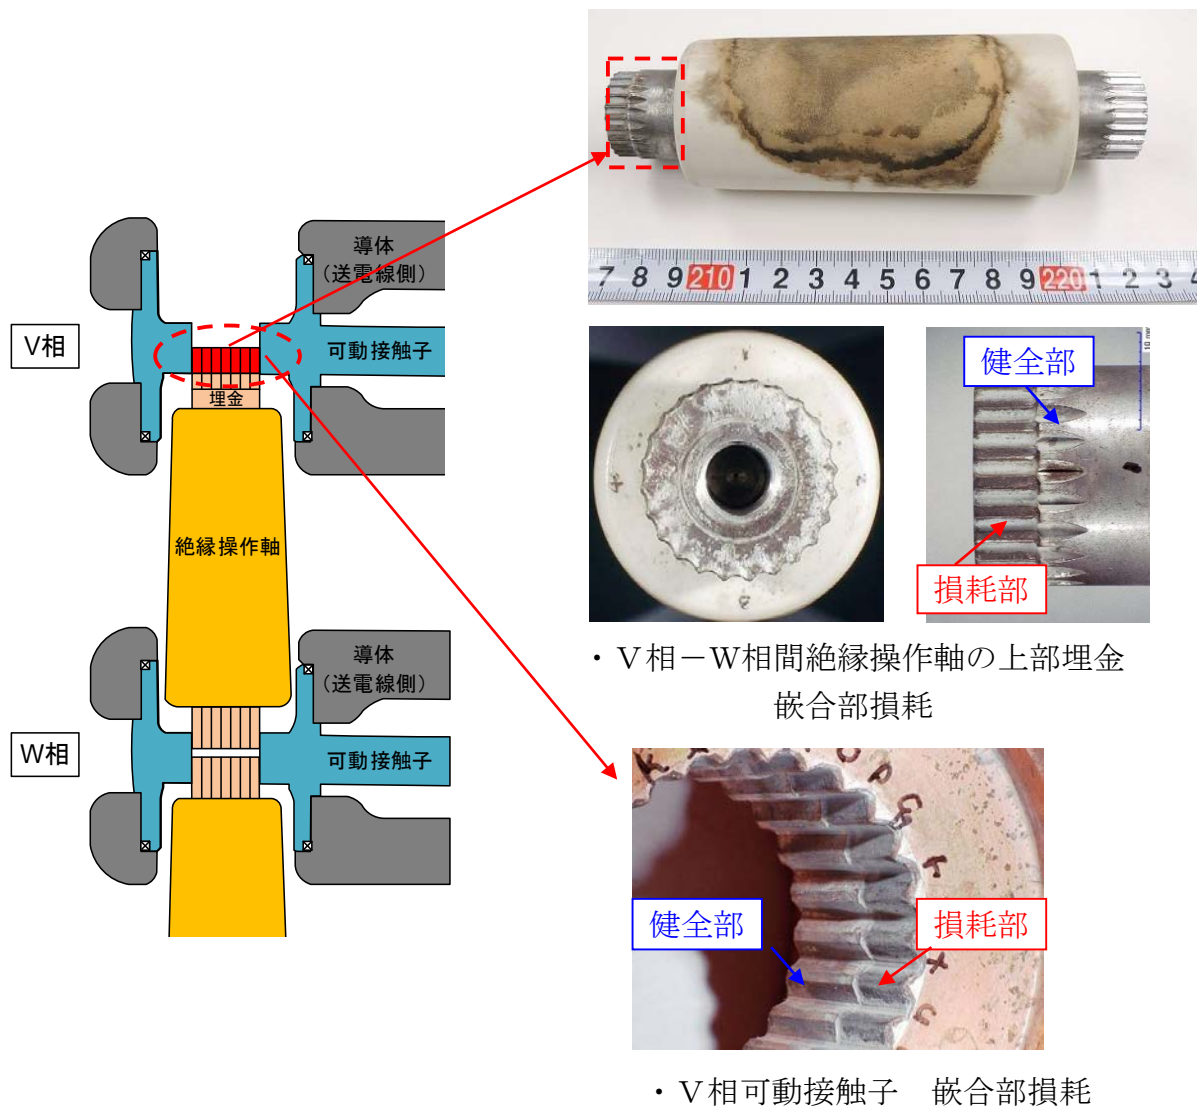
図6 嵌合部の損耗状況

メーカー工場にて当該断路器を分解し内部調査を実施した結果、V相-W相間絶縁操作軸の上部埋金とV相可動接触子の嵌合部に損耗が見られた。

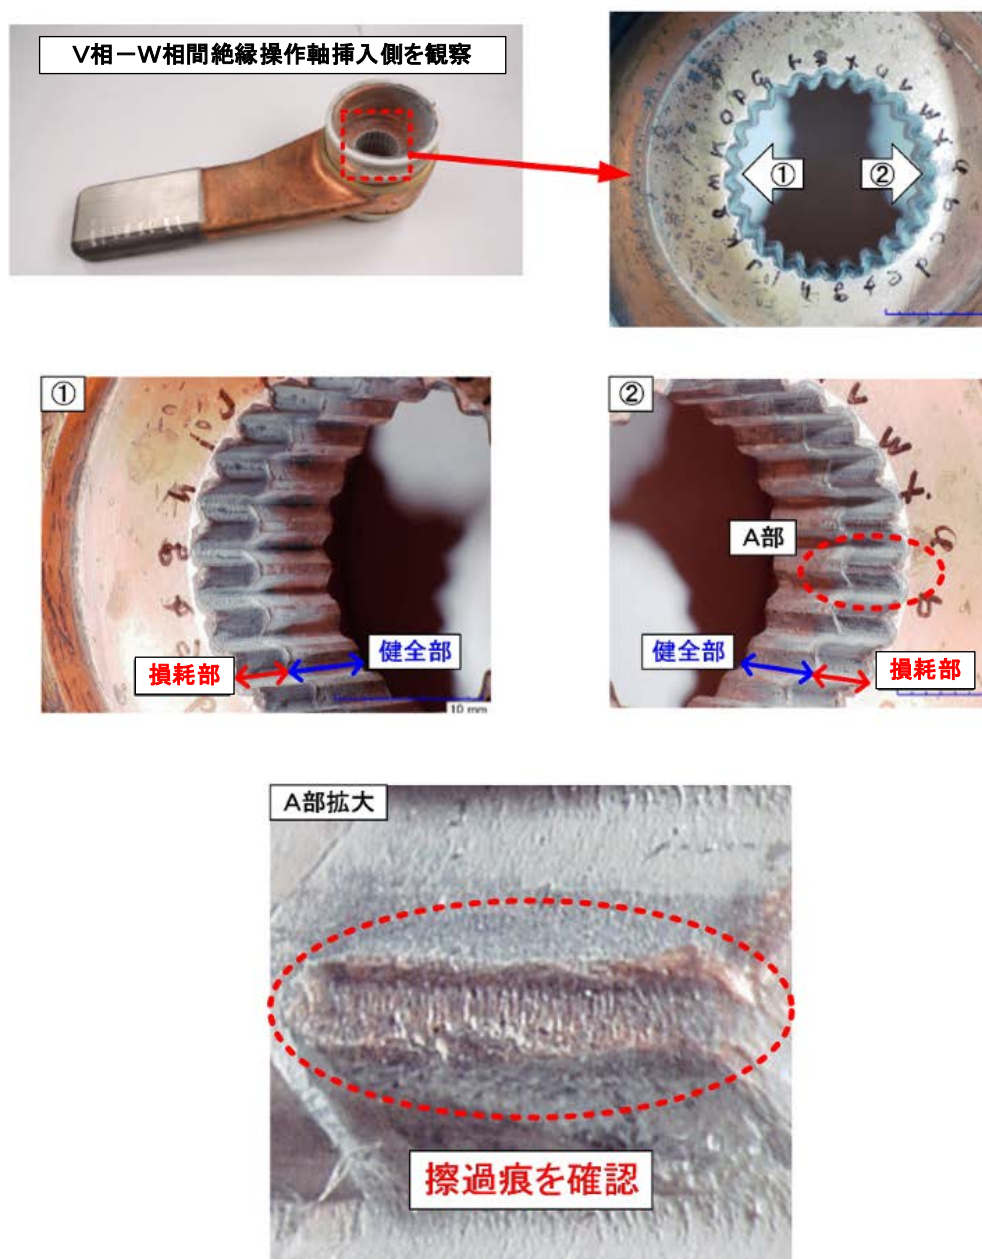
図1 可動接触子の外観確認結果

V相可動接触子の嵌合部（24山）の状態を観察した結果、V相-W相間絶縁操作軸挿入側の全箇所において、山径、谷径ともに健全部より損耗している様相を確認した。また、一部の山について、擦過痕を確認した。

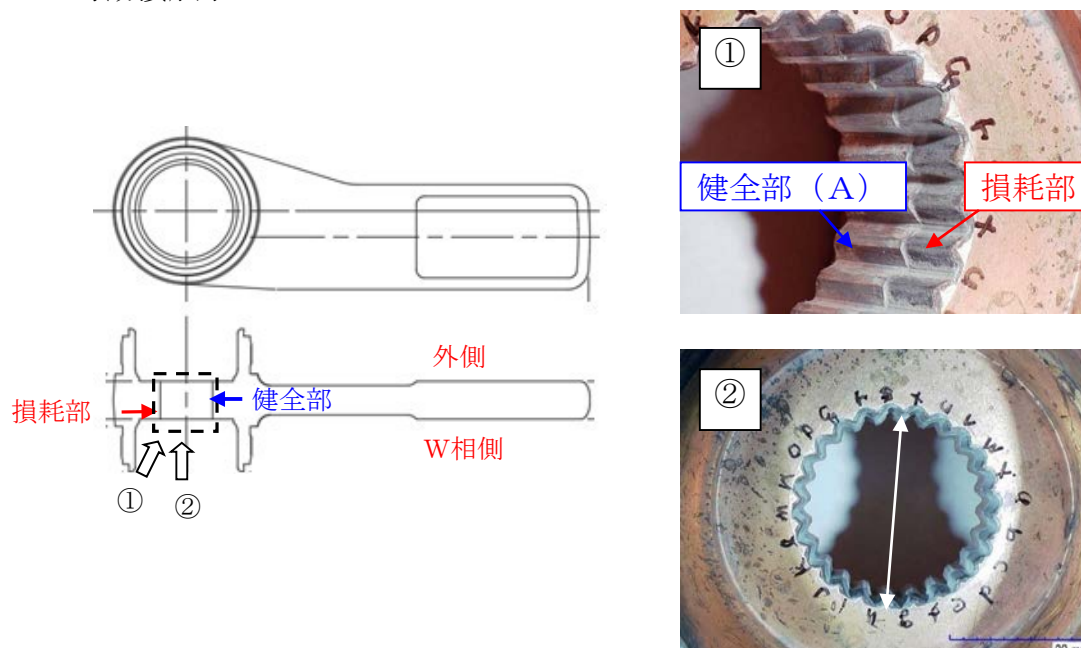
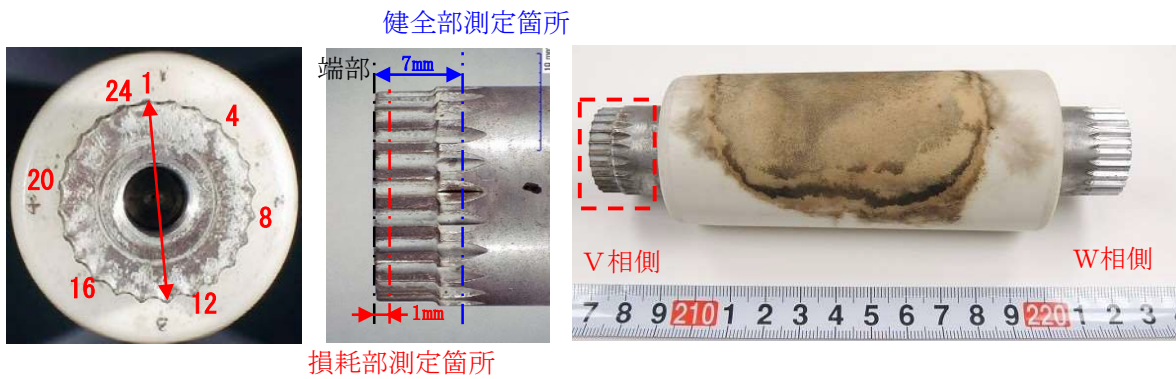
外観確認にて異常のあったV相可動接触子およびV相-W相間絶縁操作軸の埋金について、健全な嵌合部（写真①のA部）のセレーション加工寸法を測定した結果、寸法公差内であることを確認した。

測定箇所	公差 (mm)	測定結果 (mm)	
		健全部 ※1	損耗部 ※2
a-m	+0.088/+0.046	+0.084	+0.494
f-r		+0.064	+0.474

測定部	山—山間			谷—谷間		
	公差 (mm)	測定結果 (mm)		公差 (mm)	測定結果 (mm)	
		健全部 ^{※1}	損耗部 ^{※2}		健全部 ^{※1}	損耗部 ^{※2}
1-13	+0/-0.1	-0.07	-1.21	±0.5	0.02	-0.60
2-14		-0.08	-1.16		0.00	-0.62
3-15		-0.07	-1.10		-0.01	-0.62
4-16		-0.07	-1.11		0.00	-0.55
5-17		-0.07	-1.12		0.00	-0.52
6-18		-0.08	-1.11		-0.01	-0.51
7-19		-0.04	-1.12		-0.01	-0.54
8-20		-0.07	-1.11		-0.01	-0.52
9-21		-0.07	-1.14		-0.01	-0.49
10-22		-0.07	-1.18		-0.01	-0.47
11-23		-0.05	-1.12		0.00	-0.45
12-24		-0.07	-1.22		0.00	-0.52

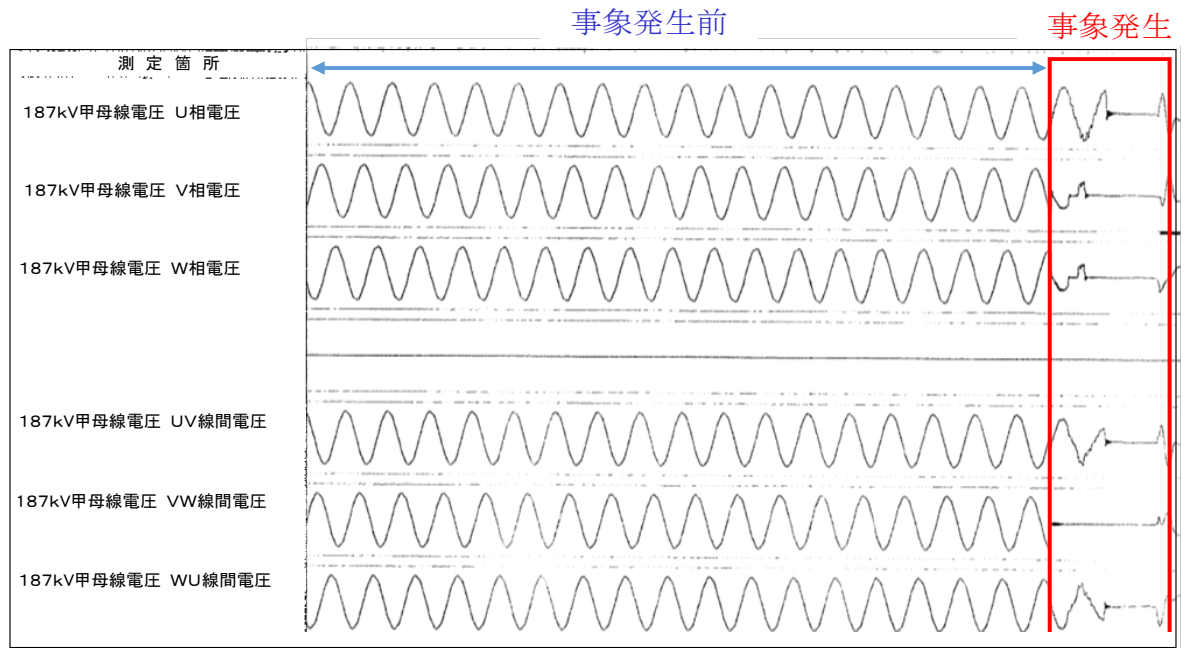
図3 自動オシロ装置測定結果

相間短絡発生時の電圧波形について確認し、自動オシロ装置の測定結果から、雷撃によるサージ電圧は確認されなかった。また、ガス絶縁開閉装置避雷器の動作も確認されなかった。

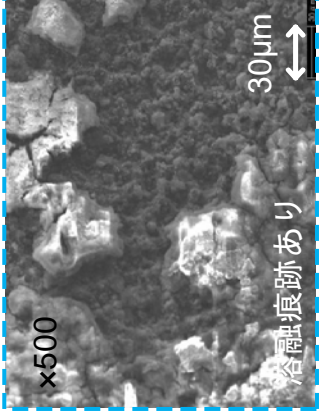
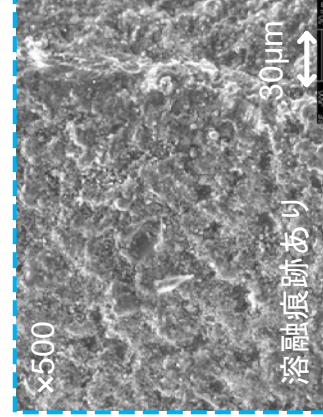
V相-W相間絶縁操作軸の上部埋金とV相可動接触子の嵌合部について、電子顕微鏡（SEM）による表面観察を行ったところ、熱による金属溶融の様相を確認した。

<p>30μm</p> <p>溶融痕跡あり</p>	<p>x40</p>

<p>30μm</p> <p>溶融痕跡あり</p>	
<p>表面観察点</p>

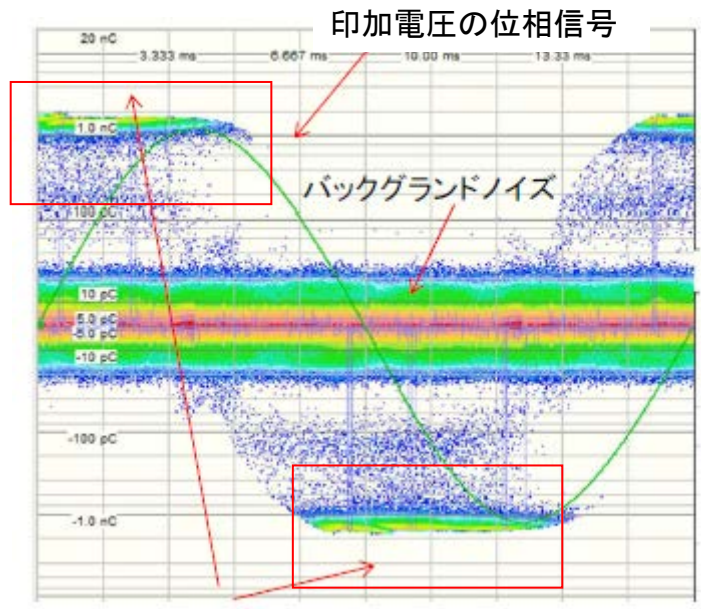
図7 187kV部分放電測定データ

絶縁操作軸の埋金と可動接触子の嵌合部を「i. (iii) 手動による非接触状態継続有無の確認」と同様の方法で非接触状態とした後に、主回路に187 kVを30分間連続的に印加した結果、放電（部分放電）が連続的に発生することを確認した。また、試験後、解体して絶縁操作軸の埋金と可動接触子の嵌合部を確認した結果、一部に白色化（フッ素化合物の付着）した様相を確認した。

本試験の結果から、嵌合部の部分放電の有無は、部分放電診断によって検知できるレベルであることを確認した。また、部分放電によって嵌合部が損耗している場合は、フッ素化合物が落下することから、開放点検時にフッ素化合物の有無を確認することが有用であることが分かった。

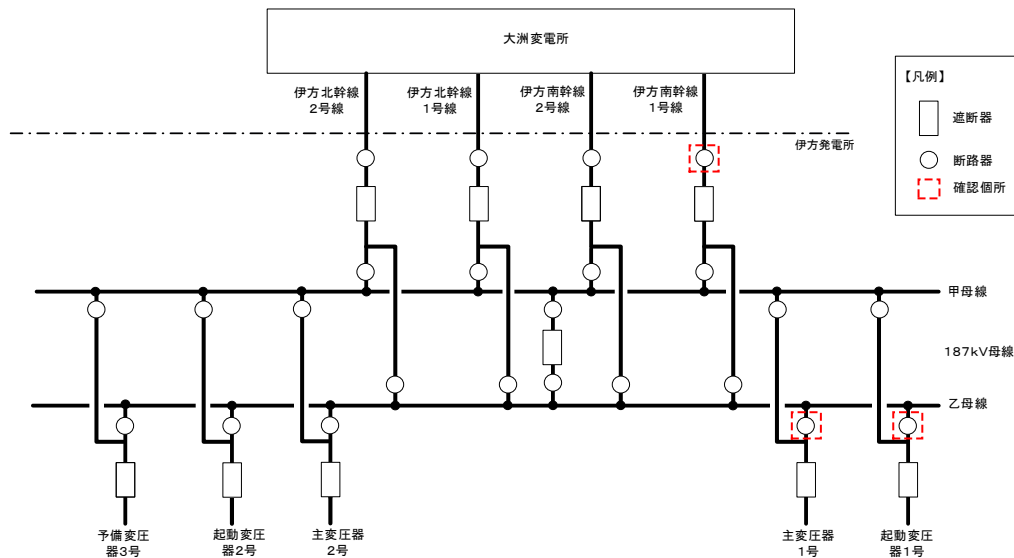
図1 断路器内部確認箇所

- ・外観確認の結果、V相－W相間絶縁操作軸の上部埋金とV相可動接触子の嵌合部に放電痕跡および損耗は認められなかった。また、導体表面やタンク底部等に放電に伴うフッ素化合物やその他異物の存在は認められなかった。
- ・V相－W相間絶縁操作軸の上部埋金とV相可動接触子とは接触状態（テスターで導通を確認）であることを確認した。

V相－W相間絶縁操作軸の上部埋金とV相可動接触子とは接触状態（テスターで導通を確認）であることを確認した。

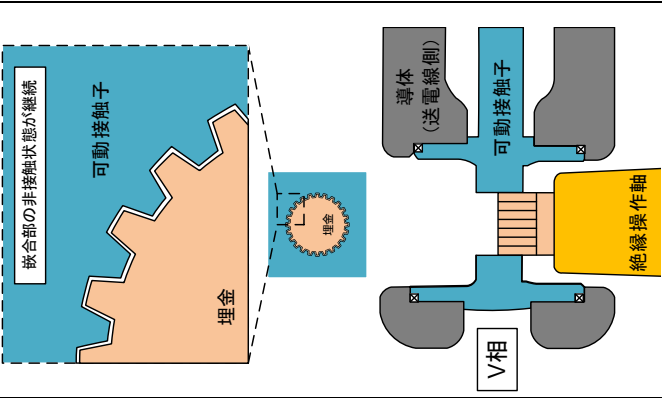
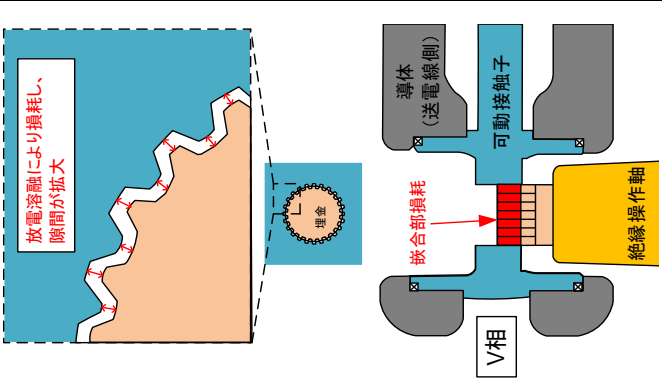
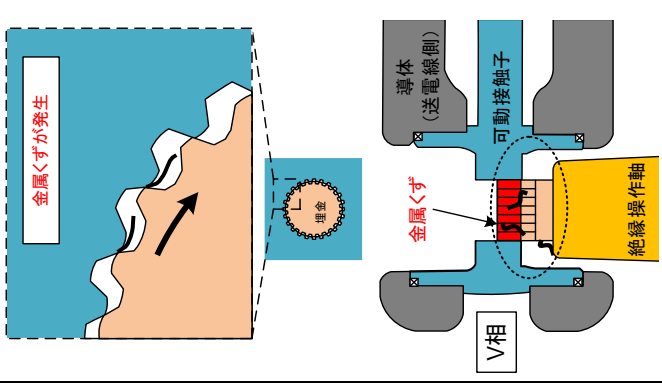
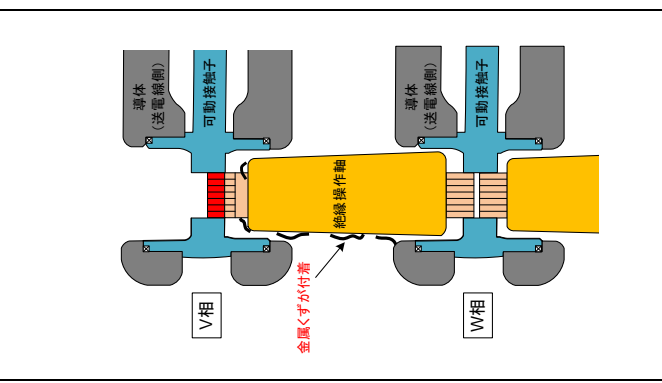
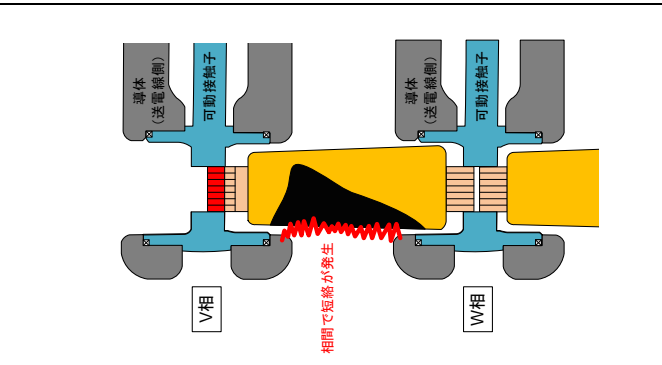
推定メカニズム

<p>放電溶融により損耗し、隙間が拡大</p>

<p>金属くずが発生</p>

<p>金属くずが付着</p>

<p>相间短絡</p>

<p>観察事実</p>	<ul style="list-style-type: none"> 絶縁操作軸と埋金と可動接触子の嵌合部が損耗 電子顕微鏡観察によって、金属溶融の様相を確認 	<ul style="list-style-type: none"> 損耗した嵌合部の山頂部に擦過痕を確認 タンク内から絶縁操作軸の埋金および可動接触子に使用されている金属の箔状の異物を採取 	<ul style="list-style-type: none"> 絶縁操作軸の表面汚損分析を実施した結果、絶縁操作軸の埋金および可動接触子に使用されている金属成分が他の絶縁操作軸に比べて多いことを確認 	<ul style="list-style-type: none"> 絶縁操作軸表面の炭化痕跡を確認
<p>推定メカニズム</p>	<ul style="list-style-type: none"> 断路器の開放位置において、絶縁操作軸の上部埋金と可動接触子の嵌合部の非接触状態が継続し、放電によって、嵌合部隙間が拡大 	<ul style="list-style-type: none"> 嵌合厚さが薄くなったことから動作時の嵌合部の擦れによって金属くずが発生 	<ul style="list-style-type: none"> 発生した金属くずが絶縁操作軸または導体表面に付着 	<ul style="list-style-type: none"> 高電界部に付着した金属くずを起点にV-W相間で短絡が発生
<p>検証</p>	<ul style="list-style-type: none"> 嵌合部の非接触状態継続の確認 	<ul style="list-style-type: none"> 放電有無の確認

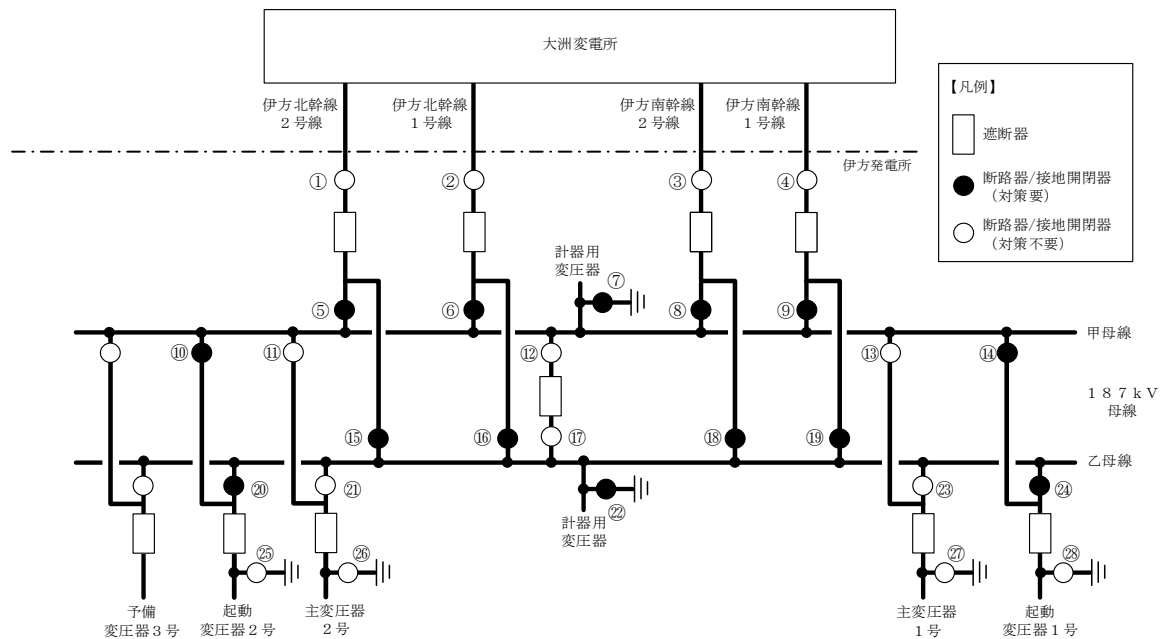
図1 対策要否検討結果 概要図

一方、伊方1、2号機の高圧絶縁開閉装置（187kV、66kV）の断路器については、図1の①～⑳の断路器について、同様のセレーション構造を有することから、その対策要否を表1のとおり検討した。

- ・当該断路器（1台）の絶縁操作軸、可動接触子等の損傷（溶損）した部品については、新品に取替える。なお、187kVガス絶縁開閉装置のすべての断路器については、ギャップ放電の発熱による溶融が進展していないことを、内部ガス分析、部分放電診断および内部異物診断により確認した。さらに、構造が異なる3号機のガス絶縁開閉装置（500kV、187kV）の断路器についても、部分放電診断および内部異物診断を行い、異常がないことを確認した。
- ・本事象を踏まえ、同一構造および使用状態が同じ断路器（13台）については、計画的に断路器の内部開放点検を行い異常がないことを確認する。
- ・当該断路器（1台）ならびに同一構造および使用状態が同じ断路器（13台）について、今後も引き続き部分放電診断、内部異物診断を定期的 to 実施し状態監視を強化する。断路器については、恒常的な対策について検討していく。
