# 伊方発電所第3号機 原子炉容器上部炉心構造物 吊り上げ時の制御棒クラスタ引き上がりについて

(概要版)

令和2年4月3日

四国電力株式会社

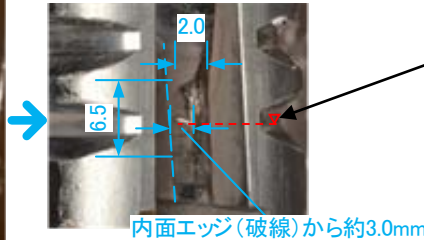
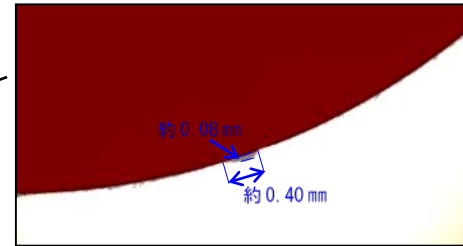
⑥ 接手内面

計測値(mm)

長さ：約6.5  
幅：約2.0  
深さ：約0.08

- ・M-4の接手内面直線部に金属光沢を有する線状の接触痕が確認された。金属光沢を有しており、比較対象にないことから今回生じた可能性がある。
- ・接触痕は、位置決めナット／ロックボタンが摺動する部位に相当する。

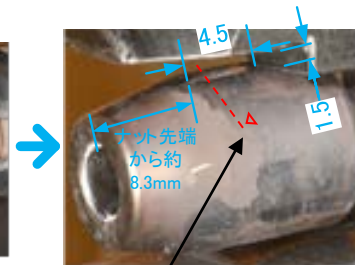
⑦ 位置決めナット

計測値(mm)

長さ：約4.5  
幅：約1.5  
深さ：約0.08

- ・M-4の位置決めナット直線部に線状の接触痕が確認された。比較対象にないことから今回生じた可能性がある。

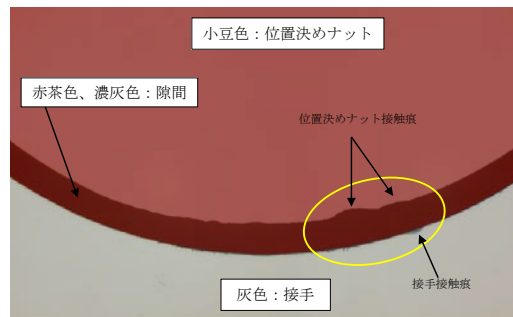
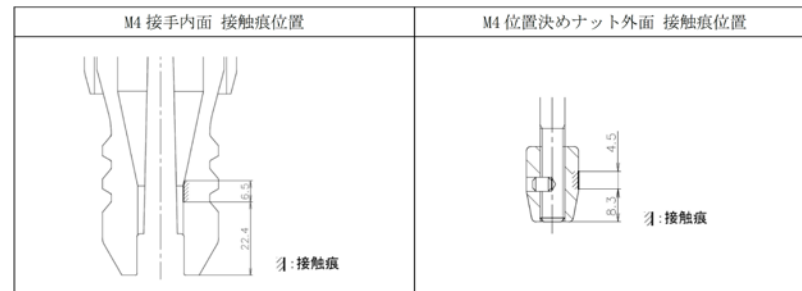
接手内面および位置決めナット接触痕重ね合わせ結果

- ・接触痕は、接手内面直線部と位置決めナット直線部が接触する取り合いであり、位置決めナットの上下降時に生じた可能性がある。
- ・幾何学的に接触痕発生には介在物が関与した可能性が高く、接触痕の大きさから、介在物は約1mm程度の大きさのものが存在していた可能性がある。

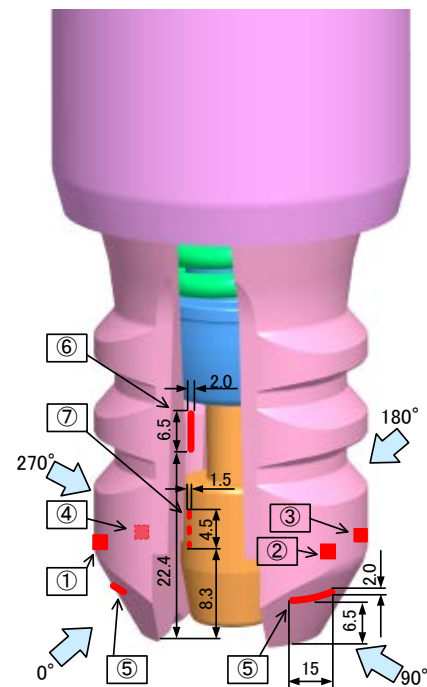
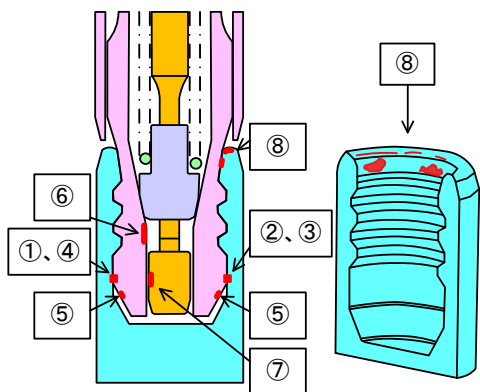
#### ⑧制御棒クラスタのスパイダ頭部

- ・スパイダ頭部の円環部上面に接触痕(色調の変化)が確認された。比較対象(M-12)でも確認されたが、M-4の方が広範囲であった。
- ・スパイダ頭部の内部テーパ面に接触痕(色調の変化)が確認された。比較対象(M-12)でも同程度であった。
- ・使用期間が短いJ-7ではスパイダ頭部の円環部上面の接触痕は確認されなかった。

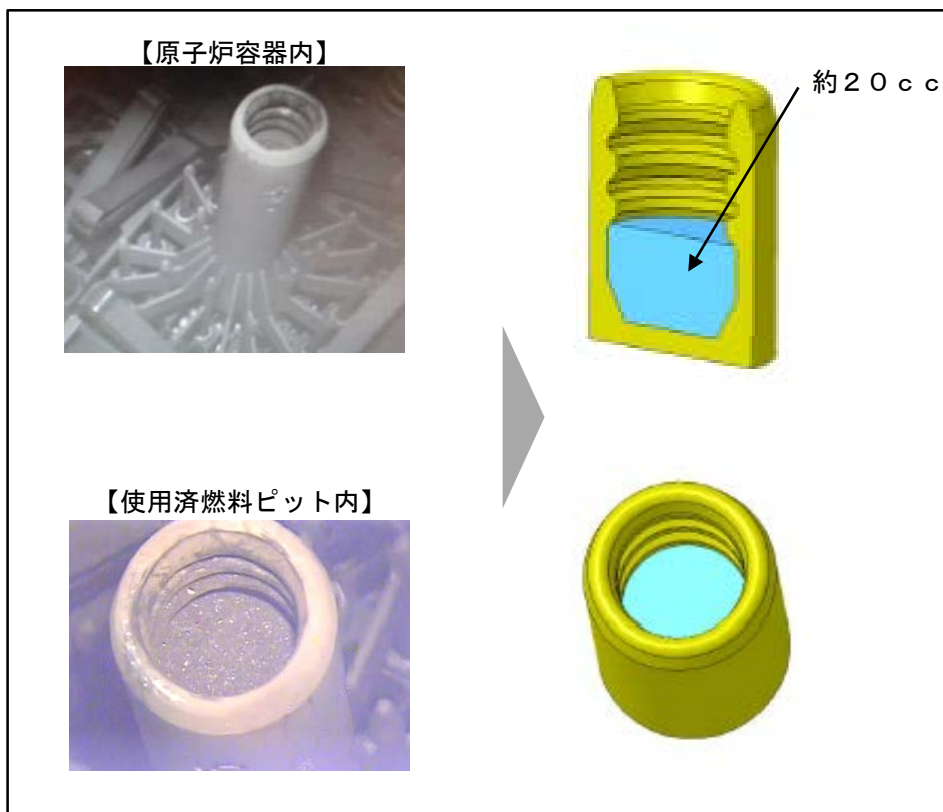
M-4 スパイダ頭部内の堆積物の状況

- 制御棒クラスタのスパイダ頭部内に確認された堆積物の外観確認（水中カメラ）の結果、堆積物はスパイダ頭部の上から3山目より下の領域に堆積しており、20cc程度の量と推定される。
- なお、スパイダ頭部内に堆積物があったとしても、駆動軸接手廻りには隙間があるため、駆動軸がスパイダ頭部内の堆積物を押しよけてスパイダ頭部に挿入される。また、駆動軸と制御棒クラスタの結合作業にあたっては、駆動軸取り外し工具の指示管（インジケータロッド）が完全に下降していることを確認したうえで、重量確認と位置確認により確実に結合していることを確認している。

- 前述の手順の見直しにより、本事象への再発防止は可能であるが、制御棒クラスタのスパイダ頭部内には、プラント運転中などに発生したスラッジが堆積する可能性があることから、定期検査毎に使用済燃料ピット内で制御棒クラスタ（次サイクルで使用するもの）のスパイダ頭部内の状況を確認し、堆積物が確認された場合は除去する。

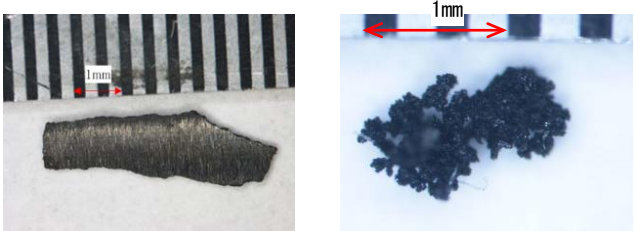
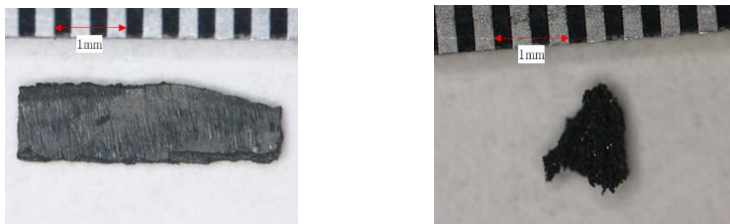
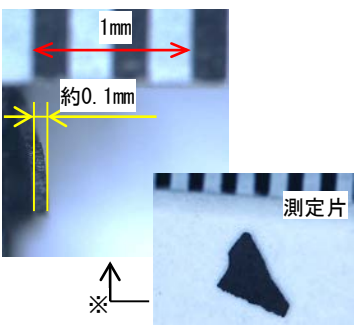
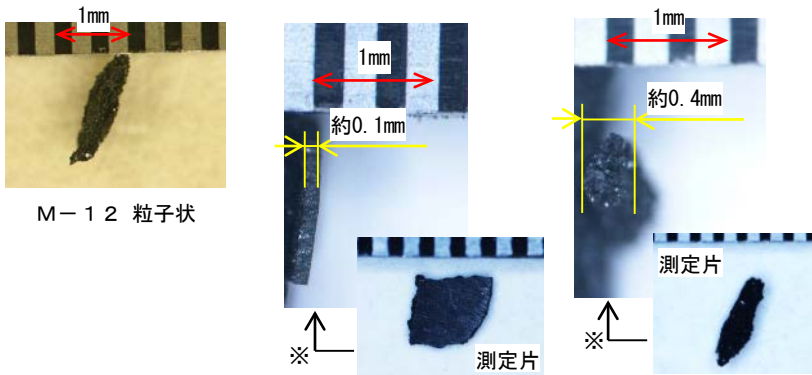
<p>M-4 薄膜状                      M-4 粒子状</p>

<p>M-12 薄膜状                      J-7 粒子状</p>

<p>M-4 薄膜状 (厚さ)</p>

- ・ M-4のスパイダ頭部内から回収した堆積物は黒色の粒子状および薄膜状の形状であり、薄膜状の堆積物は数mm程度の大きさで厚さは0.1mm程度
- ・ 堆積物のサイズ形状については、M-4とM-12で差なし
- ・ J-7は粒子状のみ回収された

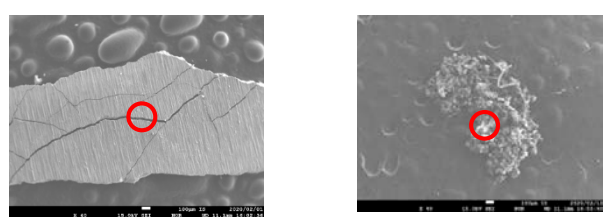
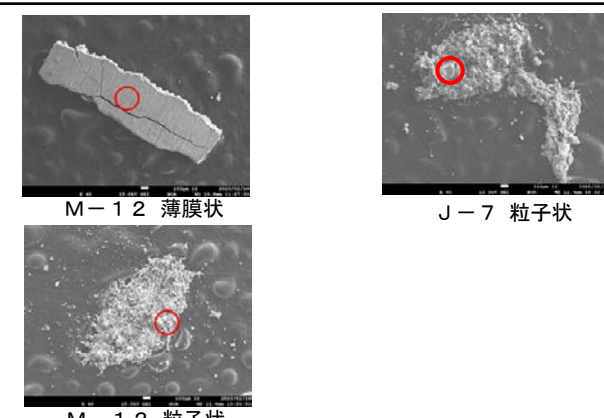
- SEM観察の結果、薄膜状は一体構造であるがひび割れが認められることから脆い物質であると推定される。粒子状は数十から数百μmの粒子が集まって形成されていることを確認。
- 組成分析、X線回折の結果、堆積物は硬くて脆い性質であるマグネタイト (Fe<sub>3</sub>O<sub>4</sub>) であり、1次冷却材中に一般的に存在する鉄の酸化物の一種であった。
- 堆積物(スラッジ)は駆動軸内表面や1次冷却系統内で生成したマグネタイトが剥離し堆積したものと推定される。

<p>M-4 薄膜状      M-4 粒子状</p> <p>○ : 測定点</p>

<p>M-12 薄膜状      J-7 粒子状</p> <p>M-12 粒子状</p>	<ul style="list-style-type: none"> <li>・薄膜状の堆積物には、ひび割れが認められることから脆いと推定される なお、ひび割れは回収および分析の過程で付いた可能性もある</li> <li>・粒子状の堆積物は数十～数百μmの粒子が集まって形成されている</li> </ul>																																																																																																		
組成分析・X線回折

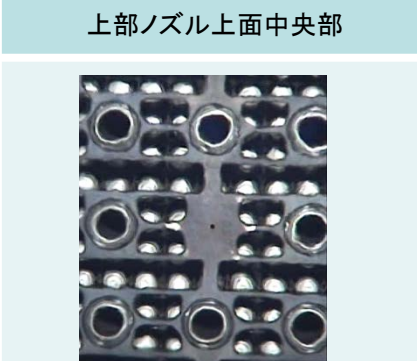
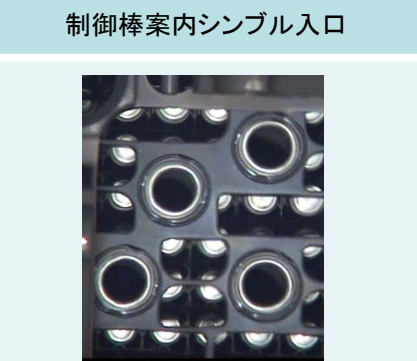
</div> </div>
<p>燃料集合体</p>	<p>○今回の事象に伴う燃料集合体への影響について以下のとおり評価した。</p> <ul style="list-style-type: none"> <li>・水平方向の軸ずれに伴う影響             <p>上部炉心構造物の吊り上げ、吊り下げ作業中、上部炉心構造物はガイドスタッドにより水平方向のずれが制限された状態を維持しており、両者の隙間は十分小さいことから、制御棒クラスタと燃料集合体の水平方向の軸ずれ量は十分小さく、制御棒クラスタと燃料集合体の水平方向の干渉の程度は軽微であり、燃料集合体の健全性に影響はない。</p> </li> <li>・鉛直方向の発生荷重に伴う影響             <p>上部炉心構造物の吊り下げ作業中に制御棒クラスタが落下した場合を仮定しても、原子炉緊急停止時の制御棒クラスタおよび駆動軸の落下時に発生する荷重よりも小さいことから、燃料集合体の健全性への影響はない。</p> </li> </ul> <p>○制御棒クラスタに干渉する可能性のある上部ノズル上面および制御棒案内シンプル入口について、外観確認を実施し、有意な傷や損傷等がないことを確認した。</p> <div style="text-align: right; margin-right: 50px;">
