伊方発電所で発生したトラブルへの対応状況について

令和2年2月
四国電力株式会社

(事象2) 3号機 原子炉容器上部炉心構造物吊り上げ時の制御棒引き上がり
[1月12日発生]

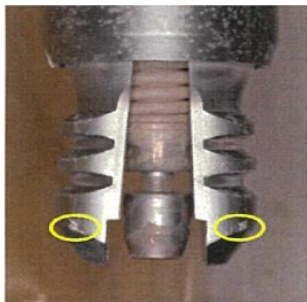
〈接触痕の例〉

- A. 一作業体制および作業手順書は従来通りであり、また、定められた手順通りに確認・作業を行っており、重要な手順の抜けやアドレス（位置決め）間違い等の作業ミスは考え難いこと
一使用工具・計測器にも問題はなく、事象発生要因となった可能性は低いこと
一駆動軸および制御棒クラスタの調査の結果、駆動軸の接手部に金属光沢のある接触痕を、また制御棒クラスタ頭部の円筒内に堆積物を確認していること
を報告しました。

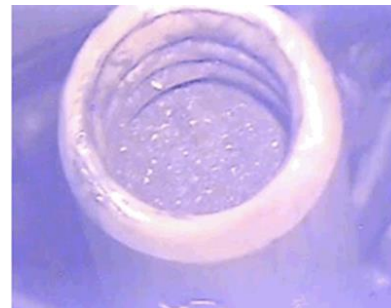
〈堆積物〉

- A. 堆積物については、現在、調査中です。
