# 伊方発電所で発生したトラブルの原因と対策について ～ 3月17日に提出した報告書の概要 ～

令和2年3月  
四国電力株式会社

当社では、トラブルの原因究明と再発防止策の策定に取り組んでまいりましたが、3月17日、これらを取りまとめた報告書を、愛媛県・伊方町をはじめ関係自治体と原子力規制委員会に提出しました。

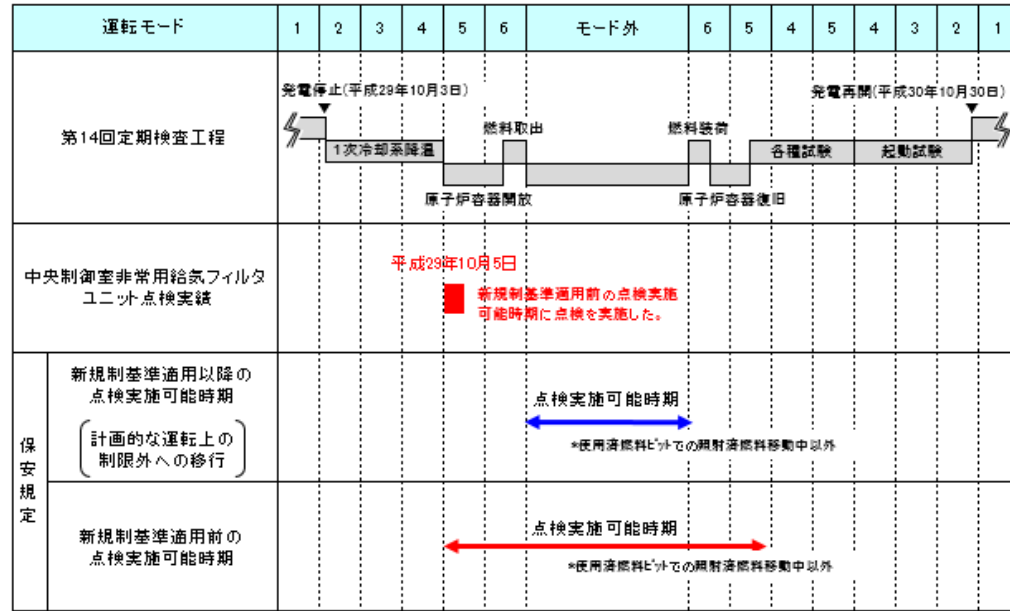
図.第14回定期検査における点検工程

前回の定期検査において実施した中央制御室非常用循環系（空調装置）の点検作業（平成29年10月）が、保安規定に定める点検可能時期に行われていないことが分かりました。

A. 「モード1、2、3、4、5、6および使用済燃料ピットでの照射済燃料移動中以外」の時期との記載を「モード1、2、3、4、5、6の時期」および「使用済燃料ピットでの照射済燃料移動中以外」の時期」と解釈したため、当該作業予定日はモード5であり、かつ使用済燃料ピットでの照射済燃料移動作業がないことから問題ないと判断しました。

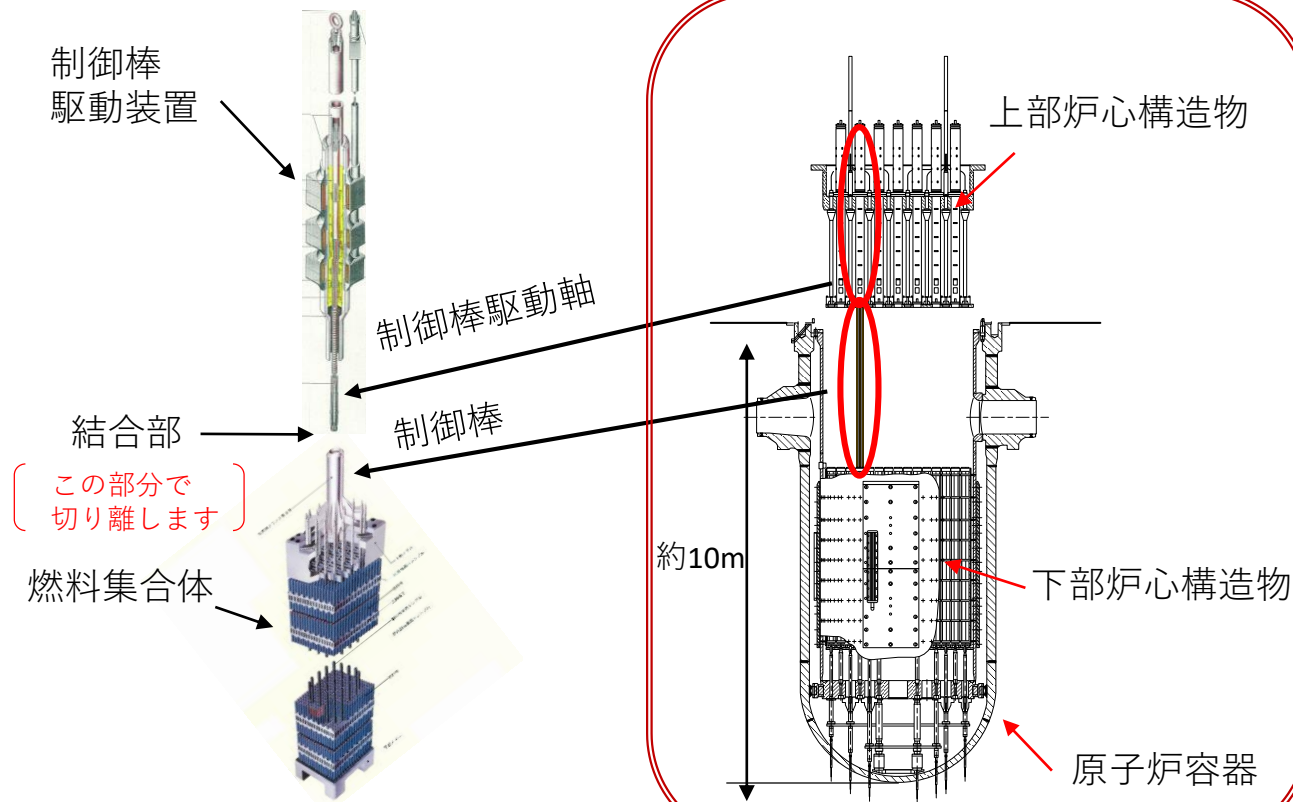
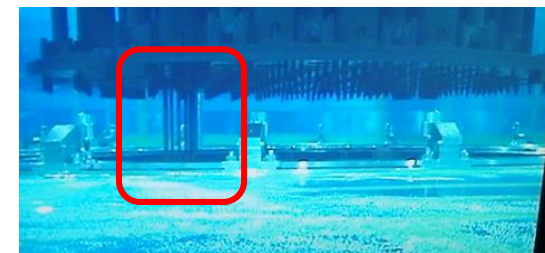
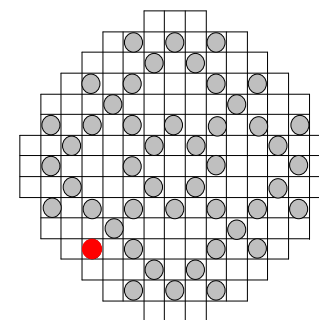
燃料取出準備作業として、原子炉容器の上部炉心構造物※<sup>1</sup>を吊り上げていたところ、本来切り離されているべき制御棒※<sup>2</sup> 48体のうち1体が、上部炉心構造物とともに引き上がりました。

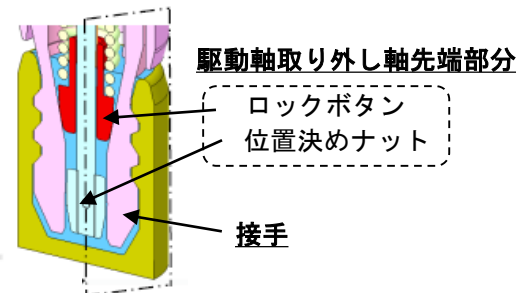
- ・制御棒の頭部にあたるくぼみ部分に、配管や駆動軸の内面・表面にできた鉄の酸化物が堆積しているのを確認。

- ・ 定期検査ごとに制御棒頭部の状況を確認し、スラッジがたまっている場合は除去します。

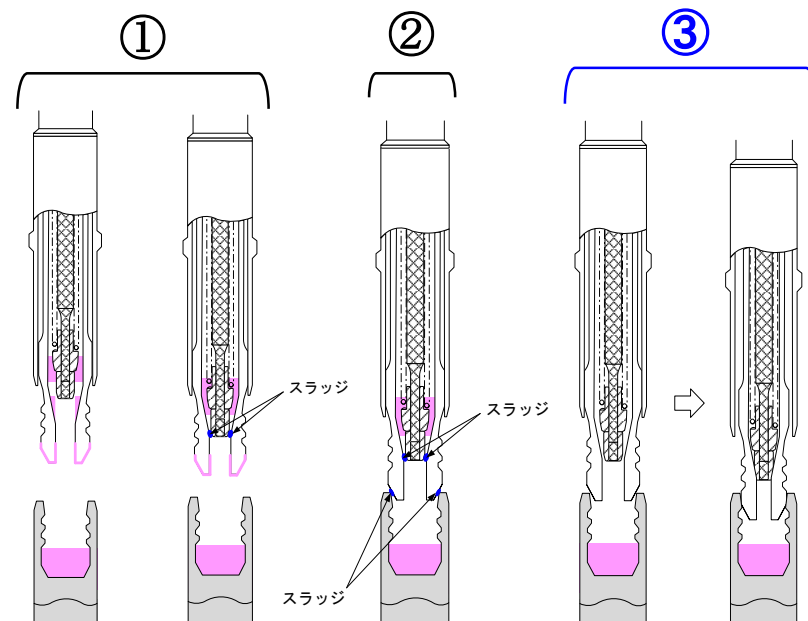
- ・駆動軸と制御棒の連結時、接手や駆動軸取り外し軸の先端部分にその堆積物（スラッジ）が付着。そのままの状態では切り離し作業を実施。

- ・制御棒切り離し後、仮置きのため接手を開こうとした際〔前ページのD〕、付着した堆積物の影響で駆動軸取り外し軸が本来の位置まで下がりきらなかった。  
(→接手を完全に内側から押し広げることができなかった。) …①
- ・仮置き時、接手と制御棒頭部の間に堆積物が付着しており、不安定な状態だった。 …②

⇒ 工具取り外しの振動で堆積物が脱落。  
駆動軸の先端が制御棒に沈み込み、  
不完全な連結状態に至った。 …③

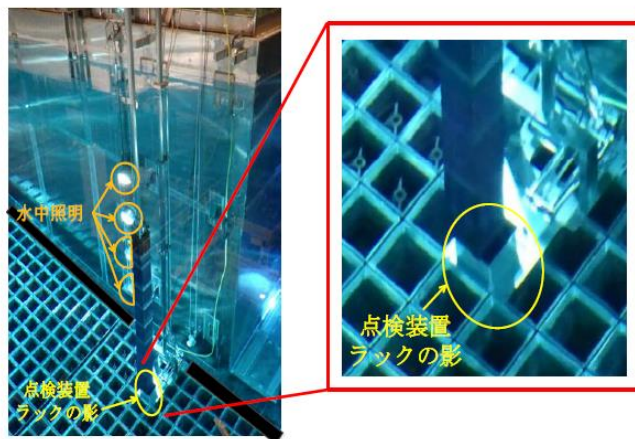
- 点検装置ラックの開口部が小さく、難度が高い作業となっていた。

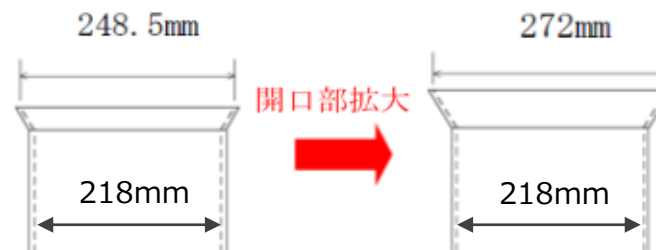
※燃料集合体の外寸は214mm

- 点検装置ラックの開口部を拡大します。

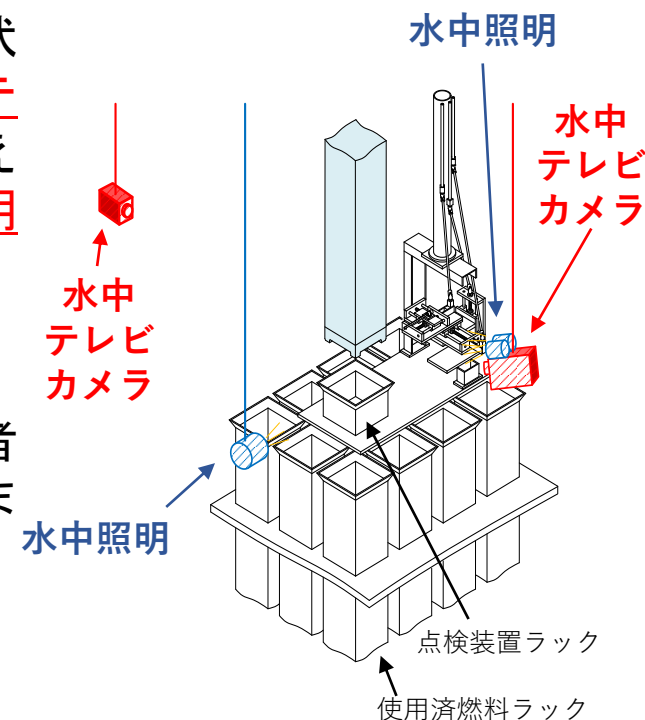
- 水中照明により点検装置ラックに影ができ、クレーン操作員から開口部が見えづらい状況となっていた。

- 本点検作業時には、作業状況を確認するための水中テレビカメラ、開口部を見えやすくするための水中照明を追加設置します。

- 燃料の挿入状況について、操作員に加えて作業責任者がダブルチェックを行います。

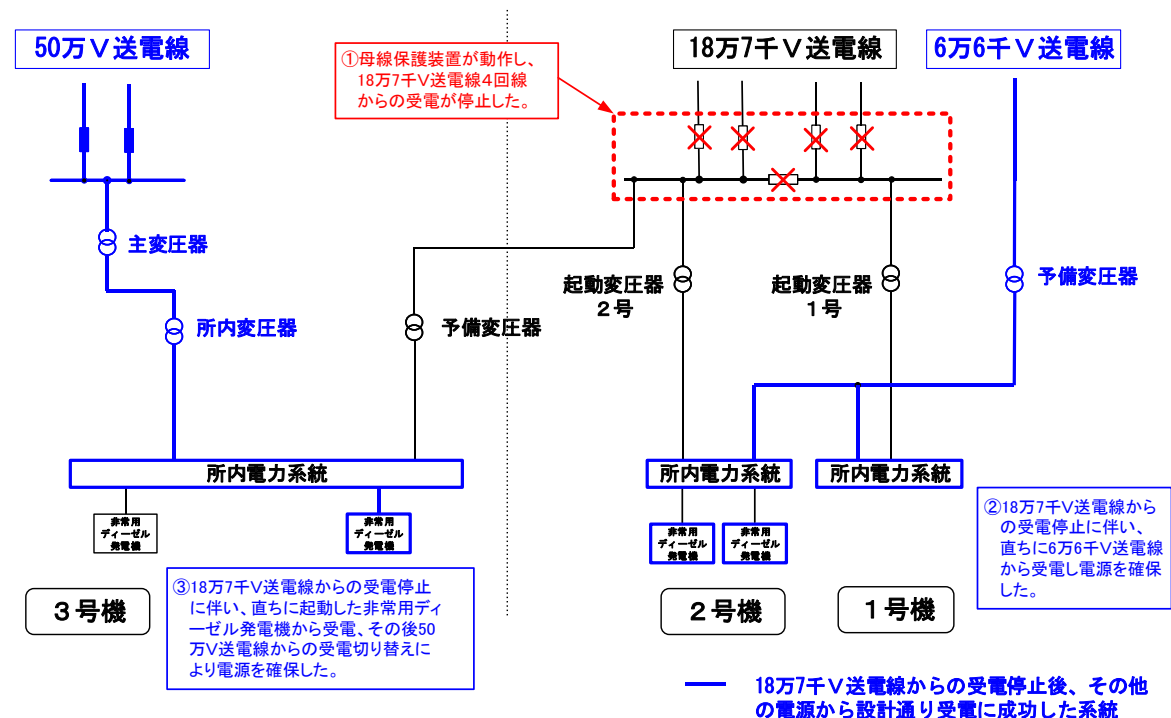
伊方発電所 所内電力系統図  
(事故発生時)

伊方1、2号機の屋内開閉所※<sup>1</sup>（管理区域外）において、保護装置※<sup>2</sup>が動作し、18万7千V送電線からの受電が停止しました。※<sup>3</sup>

18万7千V送電線からの受電停止後、設計どおりただちに、1、2号機では6万6千V送電線からの受電に自動で切り替わり、3号機では非常用ディーゼル発電機が正常に起動し、その後50万V送電線への受電切替を実施しました。

※3 調査の結果、18万7千V送電線4回線のうち1回線の電路の一部に設備故障があったことを確認。当該電路の切り離しを実施。

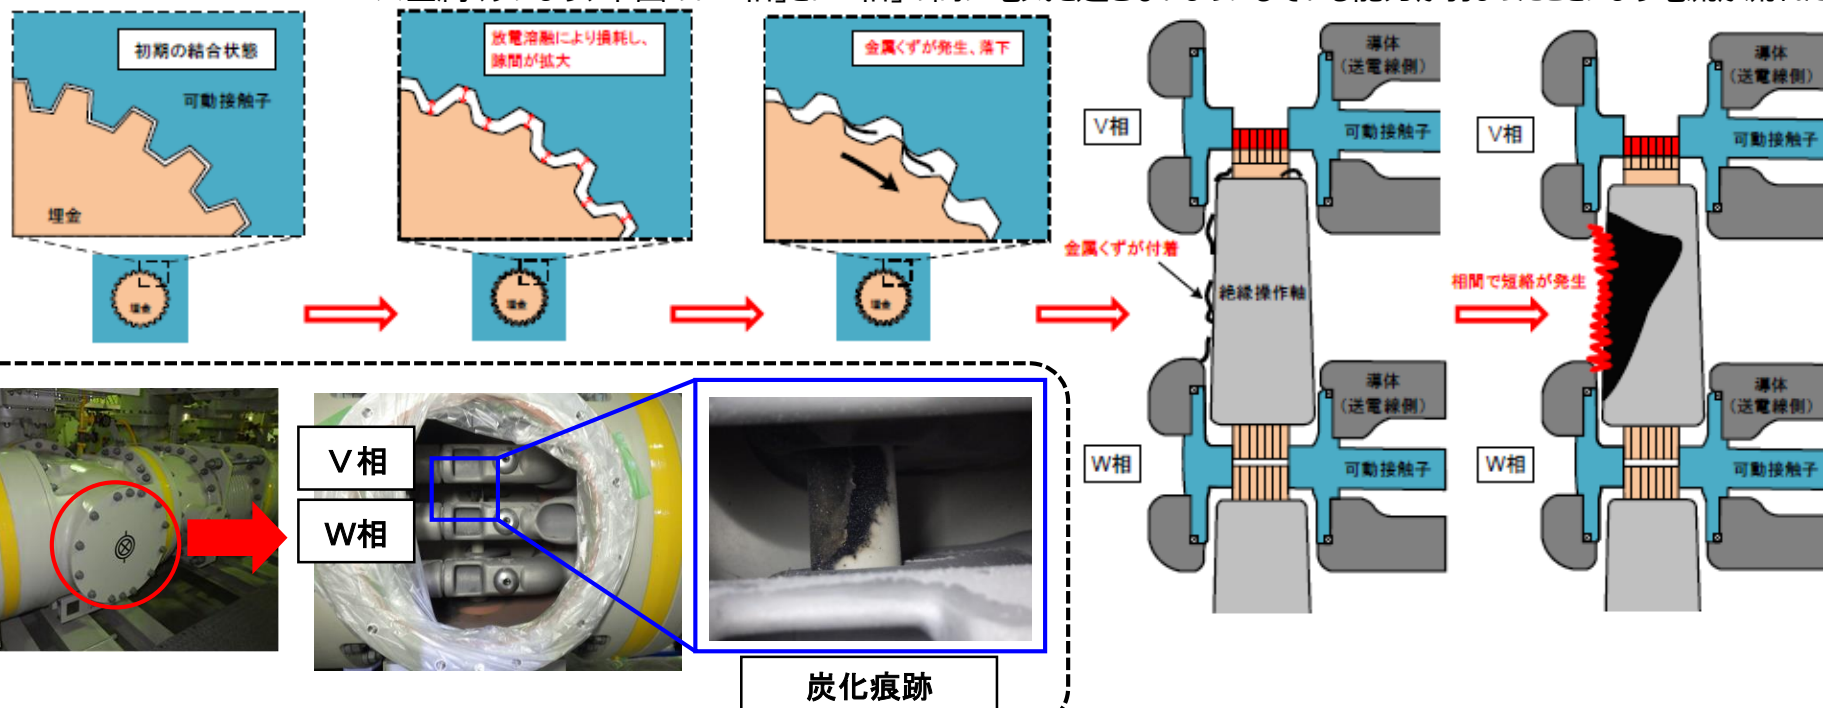
・直接的な原因は、受電していた18万7千V送電線4回線のうち1回線の断路器※故障。

- 断路器内にある歯車状の部品が結合した部分に隙間が発生
- この隙間に起きた放電による熱で結合部が損耗し、更に隙間が拡大
- 断路器の開閉時に結合部の擦れが生じて金属くずが発生・落下
- 当該個所で短絡（ショート）が発生※したことで保護装置が動作 ⇒ **受電停止**

※金属くずにより、下図の「V相」と「W相」の間に電気を通さないようにしている能力が弱まったことにより電流が流れた

- ・ 故障した当該断路器の部品を新品に取り替えます。
- ・ その他の断路器についても、内部診断等により異常がないことを確認しました。更に、構造が異なる３号機の断路器についても同診断により異常がないことを確認しました。同一構造の断路器については、今後、計画的に内部を開放して点検を行うとともに、監視を強化します。
