平成30年9月10日
 四国電力株式会社

伊方発電所における通報連絡事象（平成30年8月分）および 通報連絡事象に係る報告書の提出について

伊方発電所における通報連絡事象の概要（平成30年8月分）

伊方発電所における通報連絡事象の報告書概要

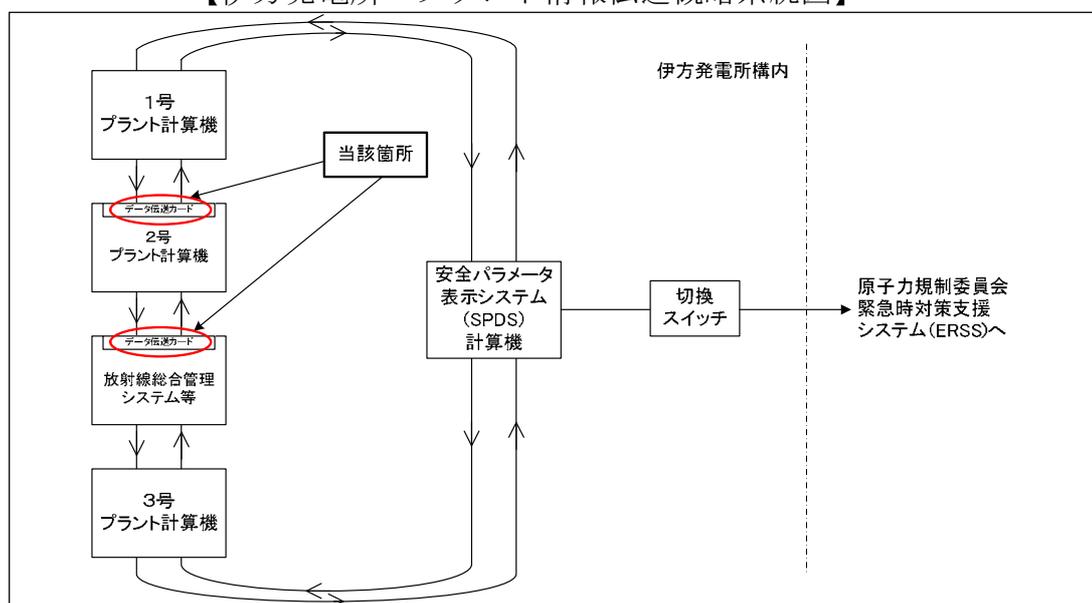
【伊方発電所 プラント情報伝送概略系統図】

8月27日、伊方発電所1、2号機の中央制御室において、総合事務所（管理区域外）の異常を示す信号が発信したことから、保守員が状況を確認したところ、原子力規制委員会（NRA）の緊急時対策支援システム（ERSS）※に、2号機のプラントデータが伝送できない状態となっており、同日3時59分に機器の不具合の可能性があると判断しました。

その後、データ伝送カードの不具合を確認したため、取替えを行い、ERSSへのプラントデータの伝送が正常に行われていることを確認し、同日16時14分、通常状態に復旧しました。

復旧までの間、2号機のプラントデータは、ファクスおよび電子メールにて、NRAに送信しました。また、1、3号機のプラントデータの伝送に異常はありませんでした。

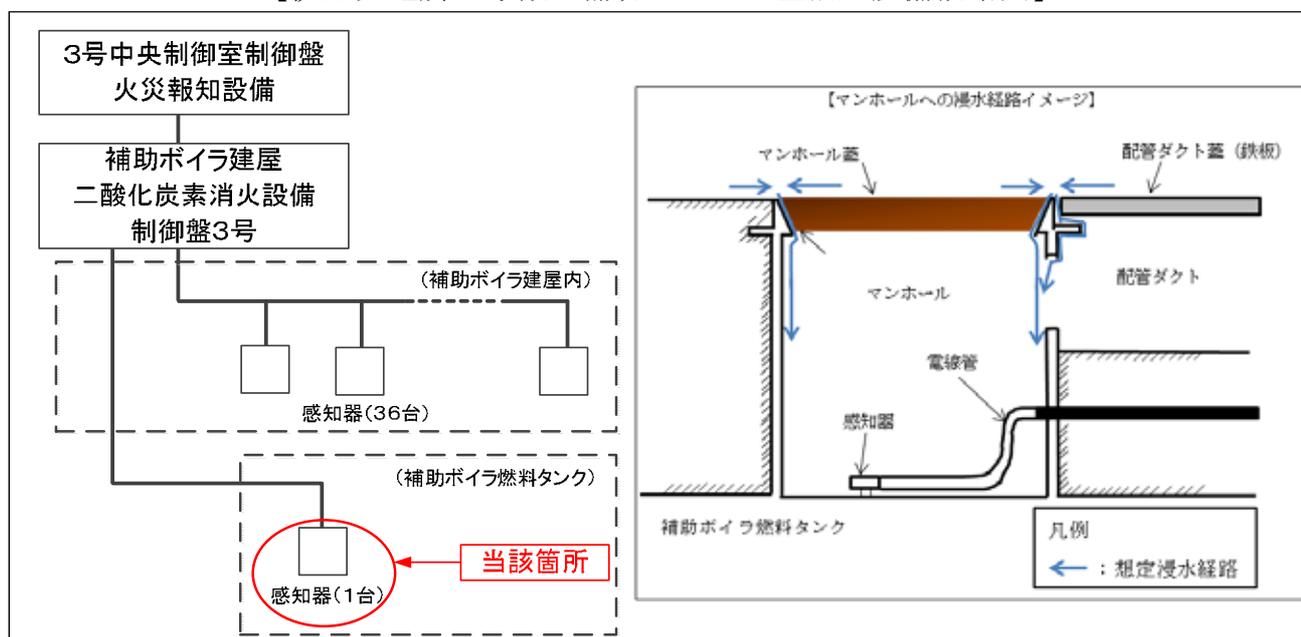
【伊方発電所3号機 補助ボイラ建屋消火設備概略図】

7月12日0時8分、伊方発電所3号機の中央制御室において、補助ボイラ建屋（管理区域外）の消火設備の異常を示す信号が発信しました。

確認の結果、現地制御盤の「地絡」を示す表示灯が点灯しており、当該制御盤と補助ボイラ燃料タンク（地下埋設）の火災感知器を接続する電線の絶縁が低下していること、当該感知器の端子箱の一部に浸水があることを確認しました。

調査の結果、設備の異常を示す信号の発信は、補助ボイラ燃料タンクの火災感知器を設置しているマンホールに水が浸入したことにより、感知器端子箱の内部に浸水し、電線の絶縁が低下したことによるものと推定しました。

マンホール内部への水の浸入は、マンホール蓋の接合面に砂等により生じた隙間およびマンホールに接続している配管ダクトの蓋の隙間に水の侵入経路ができていたこと、西日本豪雨による降雨量が多かったことが重なったことによるものと推定しました。

そのため、当該感知器の点検を行い、電線の絶縁状態の回復、異常を示す信号の復帰を確認しました。その後、当該感知器の機能確認を行い、念のため、当該感知器の防水処理を行い、7月13日13時10分、通常状態に復帰しました。

- ・雨水の侵入を想定していないマンホール蓋を閉止する際には、接合面の手入れ・点検を実施することを作業要領書に追加します。
- ・当該マンホールへの浸水を防ぐため、マンホール蓋とマンホールに近接する配管ダクト蓋の隙間を覆うカバーを設置します。
