平成31年3月11日
 四国電力株式会社

伊方発電所における通報連絡事象（平成31年2月分）および 通報連絡事象に係る報告書の提出について

伊方発電所における通報連絡事象の概要（平成31年2月分）

伊方発電所における通報連絡事象の報告書概要

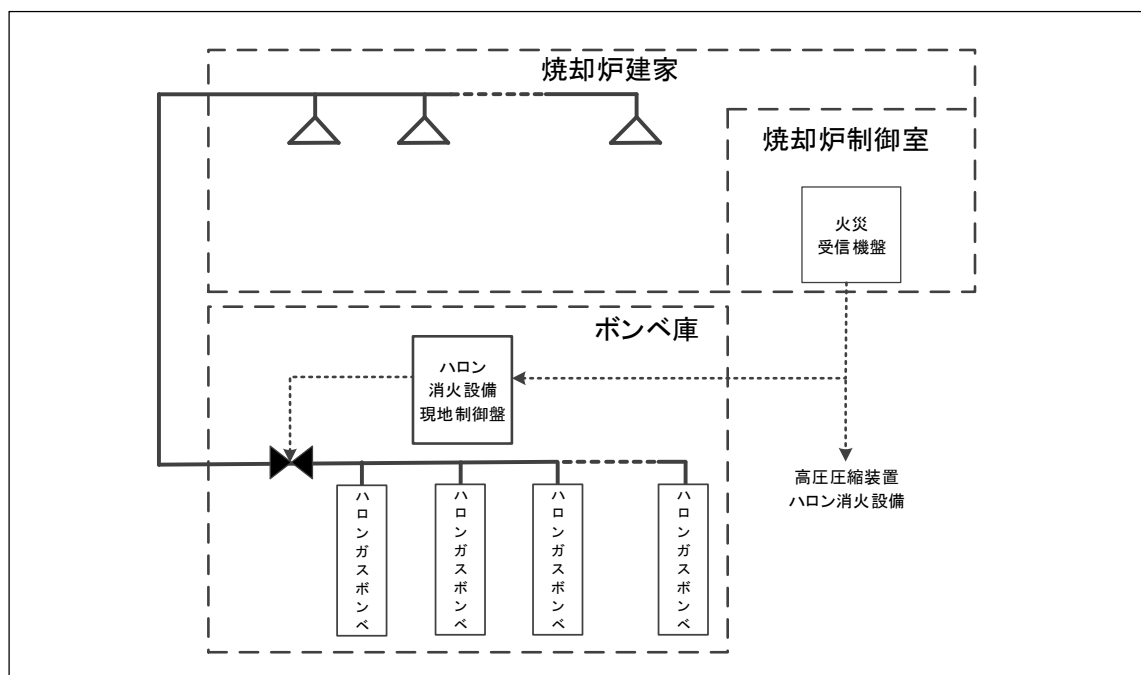
【伊方発電所焼却炉建家 ハロン消火設備概略図】

伊方発電所において、作業員がハロン消火設備を点検していたところ、2月5日15時08分、焼却炉建家（管理区域内）のハロン消火設備が動作しました。現場を確認したところ、火災の発生はありませんでした。

ハロン消火設備の動作原因は、作業員が高圧圧縮装置ハロン消火設備の点検中に操作を誤って、焼却炉建家のハロン消火設備現地制御盤に模擬信号を入力したものであることを確認しました。

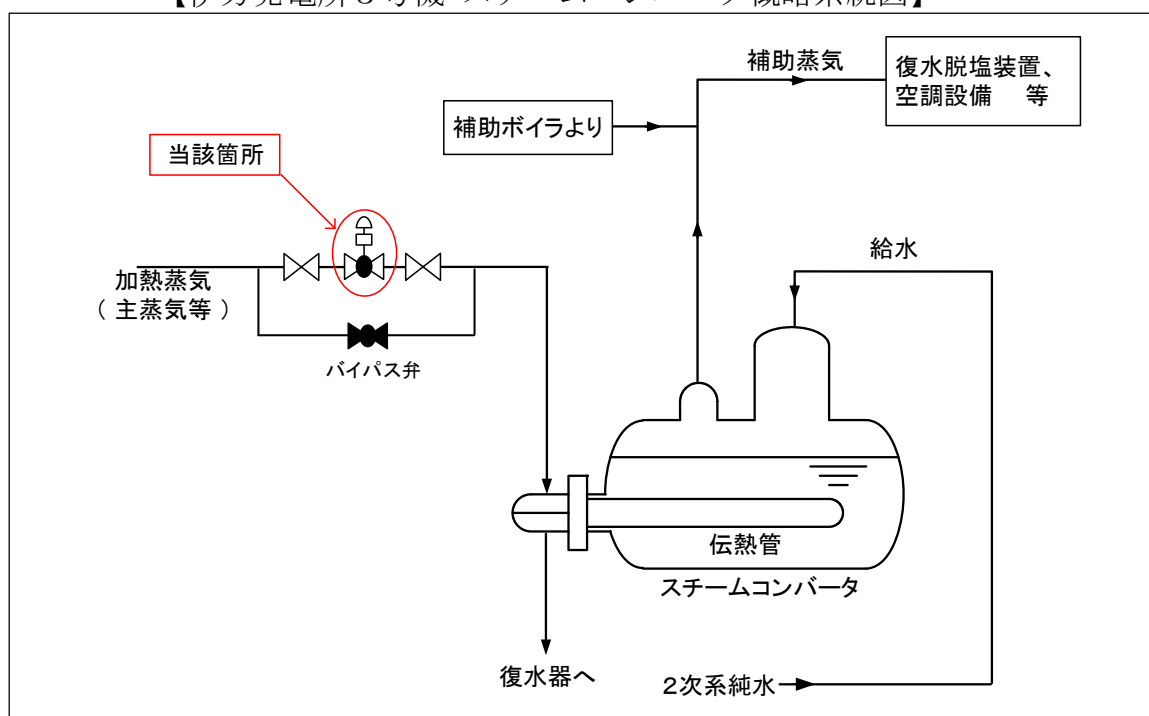
【伊方発電所 3号機 スチームコンバータ概略系統図】

1月7日、通常運転中の伊方発電所3号機において、プラント設備で使用する補助蒸気を供給しているスチームコンバータの加熱蒸気2次圧力制御弁（管理区域外）の動作不良を確認したことから、9時2分、スチームコンバータを停止して同弁を点検することとしました。

点検の結果、弁棒と弁体の接続部が緩み、接続部を固定するピンが折れていたため修理を行い、スチームコンバータを起動して同弁が正常に動作することを確認し、1月25日13時23分、通常状態に復旧しました。

調査の結果、弁体と弁棒の接続部が緩みピンが折損した原因は、メーカーの工場にて弁体と弁棒を組み立てる際、微小な異物が接続部に混入しわずかな緩みがあった状態で弁を使用したことにより、徐々に緩みが大きくなり、ピンに通常より大きな力が加わった結果、折損に至ったものと推定しました。

- ・メーカーの工場での異物混入対策として、組み立て時にエアブローを確実に実施した新品の弁棒およびピンに取り替えました。また、エアブローを実施した結果を記録として残すこととしました。
- ・念のため、弁棒と弁体の接続部緩み防止として弁棒およびピンの直径を大きくして復旧しました。
