令和元年8月13日
四国電力株式会社

伊方発電所における通報連絡事象（令和元年7月分）および 通報連絡事象に係る報告書の提出について

伊方発電所における通報連絡事象の概要（令和元年 7 月分）

伊方発電所における通報連絡事象の報告書概要

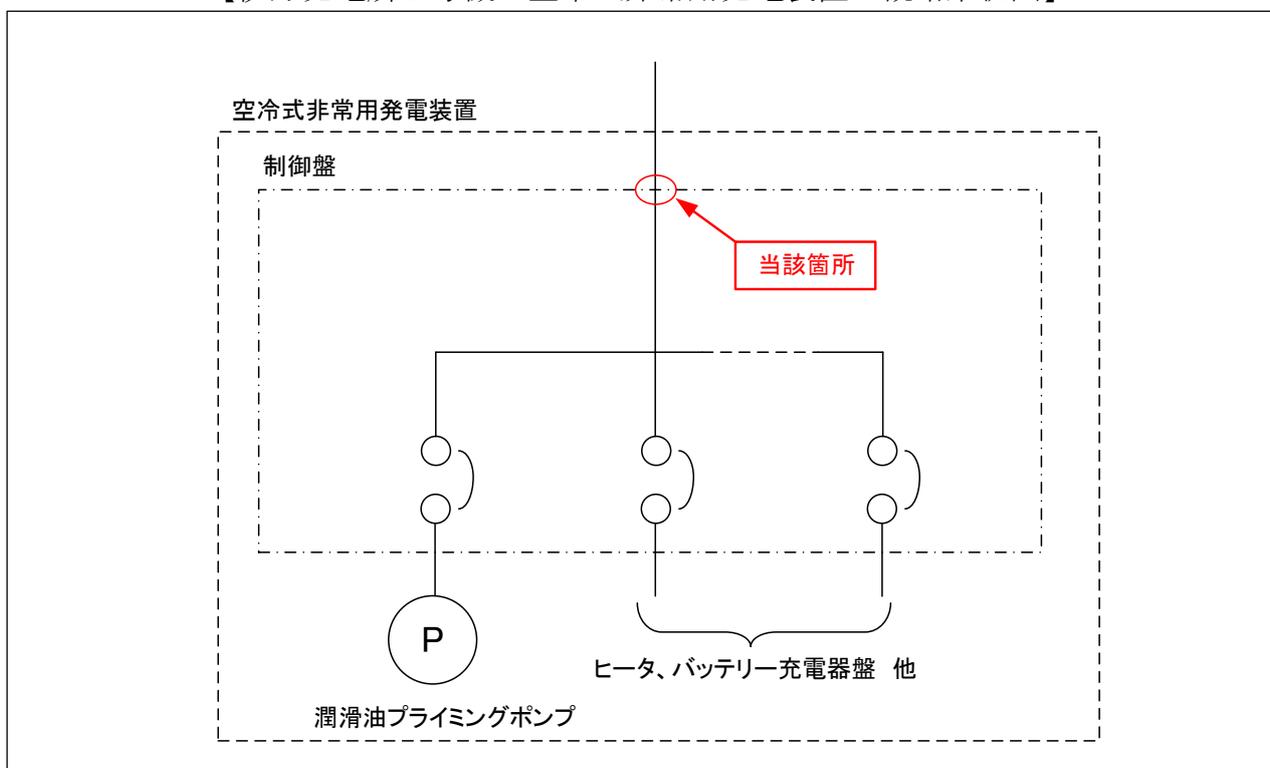
【伊方発電所 1 号機 空冷式非常用発電装置 概略系統図】

7 月 17 日、伊方発電所 1 号機の空冷式非常用発電装置 1 号(屋外 3.2 m に設置)の定期運転において、補機が起動しなかったため、制御盤を確認したところ、同日 10 時 25 分頃、ケーブルが黒く変色していることを保修員が確認しました。

なお、空冷式非常用発電装置 1 号は、1 号機の外部電源喪失時にプラントに交流電源を供給する非常用ディーゼル発電機のバックアップ設備として設置しているものであることから、1 号機の外部電源が喪失した場合でも非常用ディーゼル発電機にて電源を供給できるため、プラントへの影響はありません。

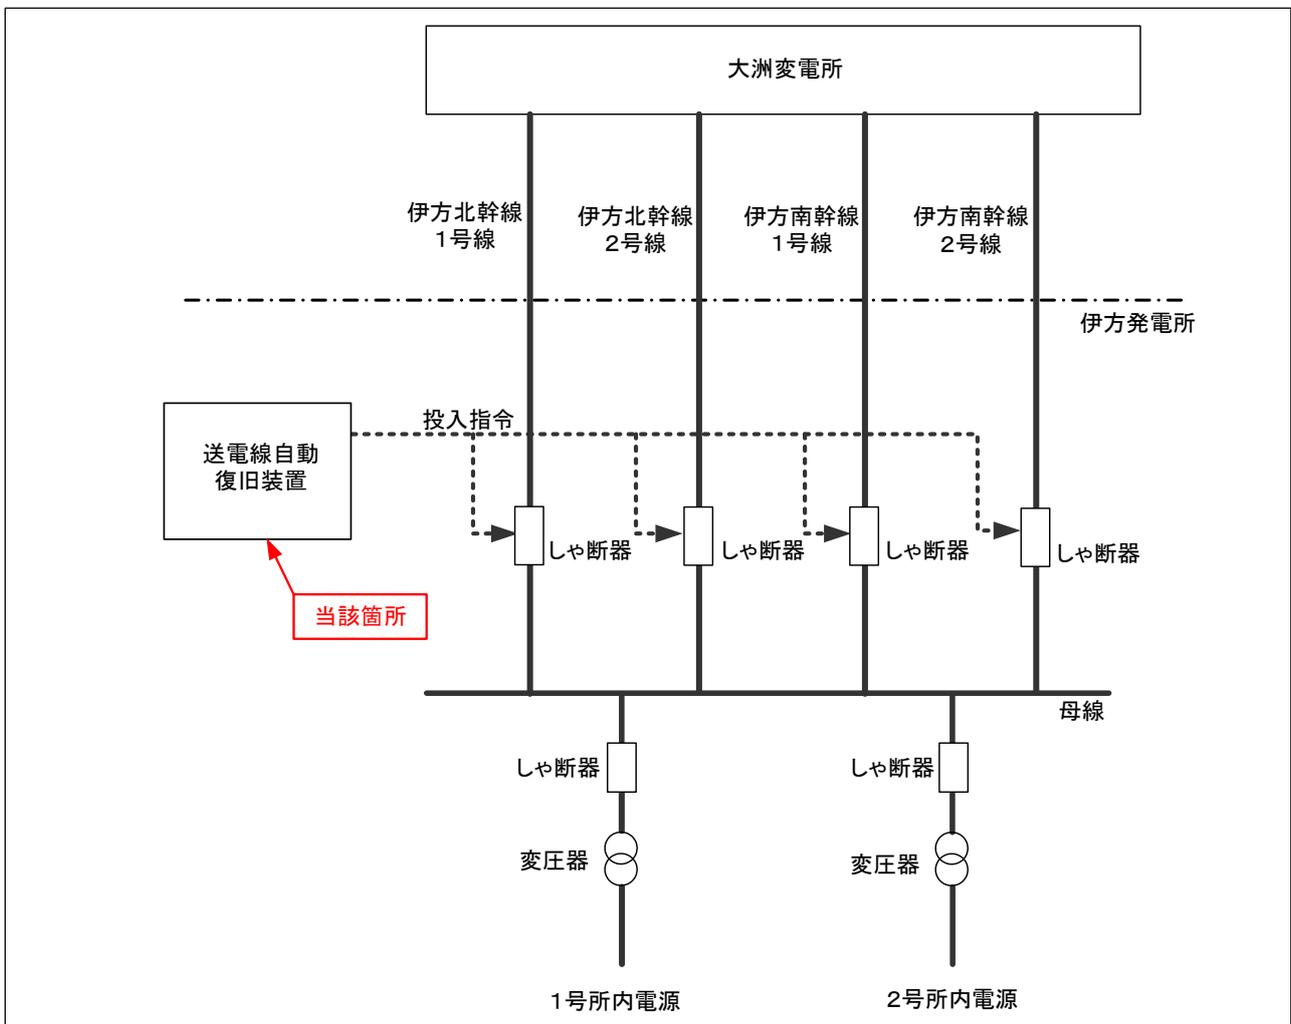
【伊方発電所 1、2号機 187 kV送電線 概略系統図】

7月23日4時32分頃、伊方発電所1、2号機の中央制御室において、「AOS装置故障」の信号が発信しました。

このため、現場調査を実施した結果、送電線自動復旧装置*の故障を示す表示灯が点灯していたことから、同装置を7時51分に不使用とし、9時29分に当該装置のリセット操作を実施したところ故障表示灯が消灯しました。

本装置を不使用としている期間、落雷等により送電線が停電した場合は、運転員が手動で操作し、復旧します。

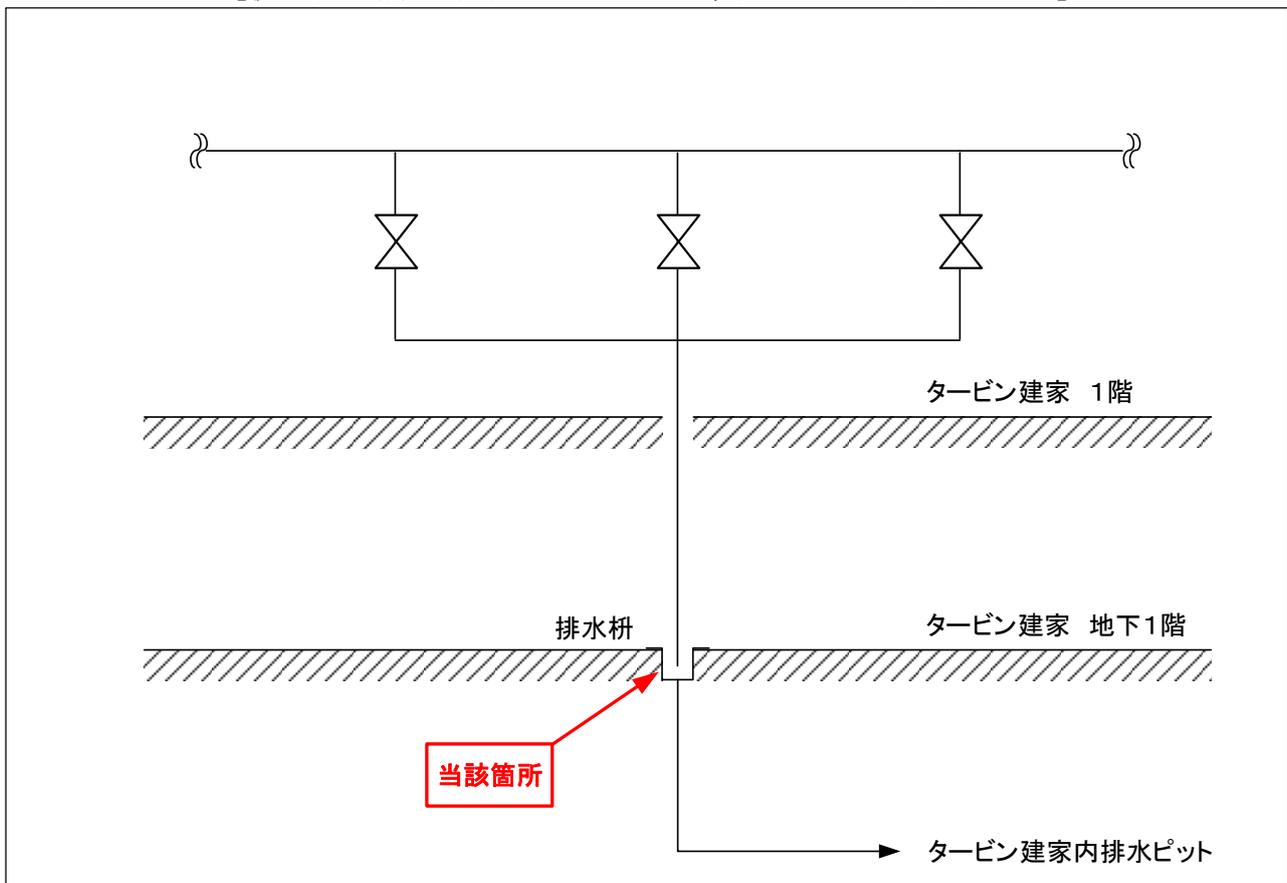
【伊方発電所1号機 タービン建家排水系統 概略系統図】

7月29日、伊方発電所1号機のタービン建家において、配管等の水抜き作業を実施していたところ、13時30分頃、地下1階（管理区域外）に設置している排水枡から水が溢れ出ていることを当社社員が確認しました。

このため、水抜きのために開けていた弁を閉めて、13時35分に排水枡からの溢れは停止しました。

溢れ出た水は放射性物質を含んでおらず、タービン建家内に留まっており、周辺設備や作業員の被水もありませんでした。また、床面に溢れ出た水はウエス等で回収しました。

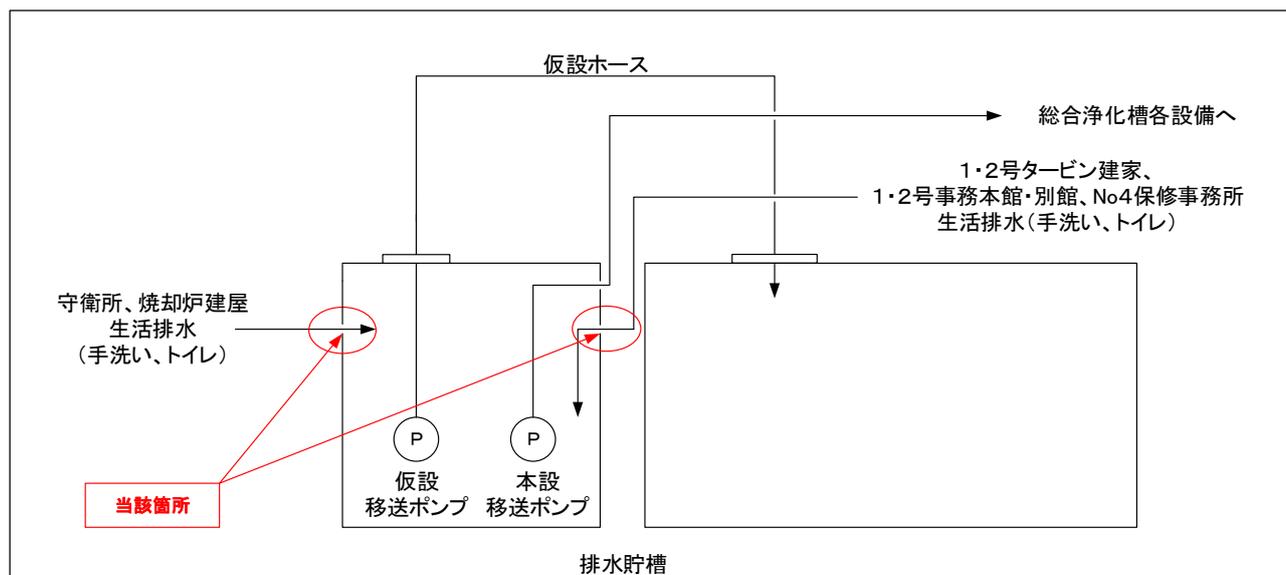
【伊方発電所 総合浄化槽概略系統図】

6月18日8時10分頃、伊方発電所において、屋外に設置している総合浄化槽（管理区域外）の排水貯槽から生活排水（以下、「排水」）が漏れ出ていることを当社社員が確認しました。

調査の結果、電気設備点検に伴い、排水貯槽の移送ポンプが停止するため、仮設の移送ポンプとホースで排水貯槽に溜まった排水を別の貯槽へ移送していましたが、ホースが折れて閉塞したことから移送ができなくなり、排水貯槽の水位が上昇し、漏れ出たものと推定しました。

水漏れの原因は、排水の移送に使用していた仮設のホースが折れ曲がって閉塞したことで、移送が行われず、流入する排水により排水貯槽の水位が上昇したことで漏れ出たものと推定しました。

- ・仮設ホースを使用する際は、適正な長さで折れ曲がらないよう直線に敷設します。
- ・簡単に折れ曲がらないホースを使用します。

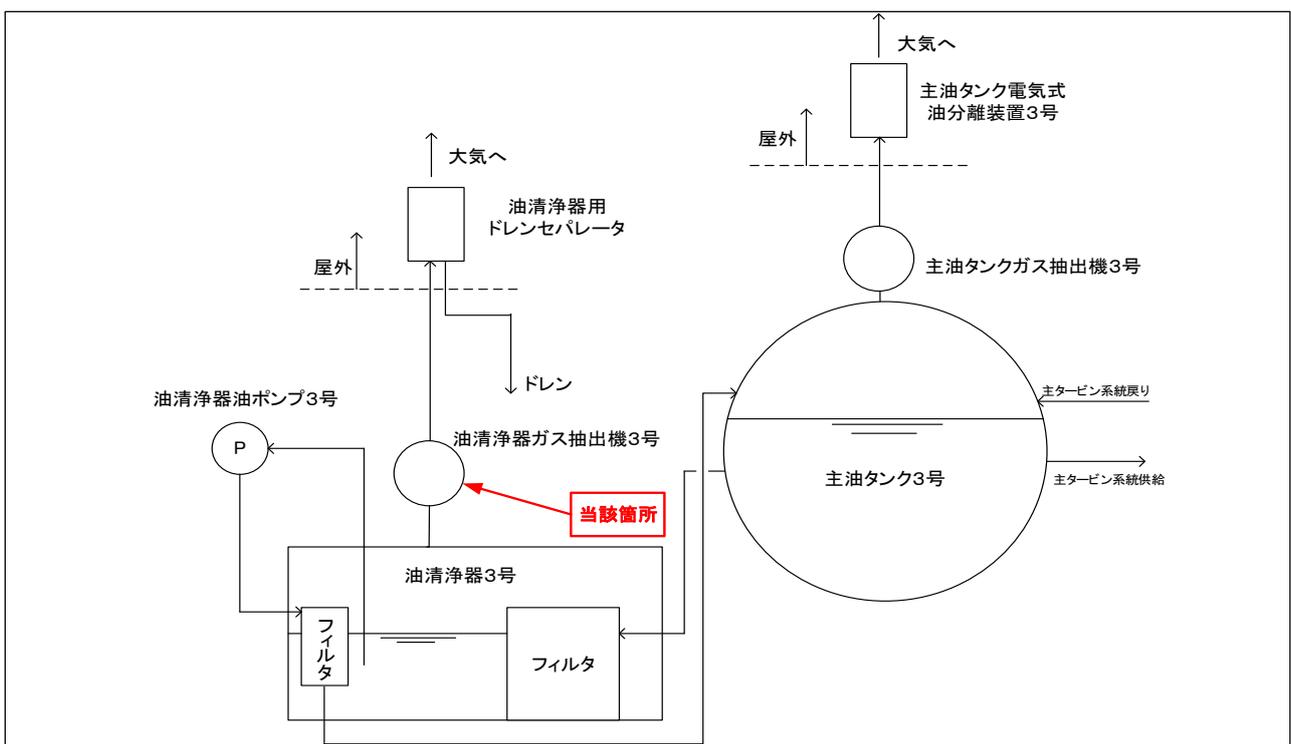
【伊方発電所3号機 油清浄装置 概略系統図】

伊方発電所3号機は通常運転中のところ、6月18日16時19分、中央制御室において主タービン油系統の異常を示す信号が発信しました。現場を確認したところ、タービン建屋地下1階（管理区域外）の主タービン系統油清浄器ガス抽出機^{※1}（以下、「油清浄器ガス抽出機」）が停止していることを確認しました。

その後、油清浄器ガス抽出機の分解点検を実施した結果、軸シール^{※2}の摩耗とモータ軸受内のグリースの減少が確認されたため、軸シールおよびモータ軸受の取り替えを行ったうえで、油清浄器ガス抽出機を起動し、運転に異常のないことを確認して、6月24日9時50分、通常状態へ復旧しました。

油清浄器ガス抽出機が自動停止した原因は、軸シールのゴム劣化により、一部剥離したゴムの粉塵が軸シールの摺動部に堆積したことで主軸の回転抵抗が増え、摺動部の温度が上昇し、この熱が主軸を経由してモータ軸受の温度も徐々に上昇したため、軸受内のグリースが徐々に減少し、主軸の回転抵抗が更に増えたことにより、電源回路の保護装置が作動して自動停止に至ったと推定しました。

- ・油清浄器ガス抽出機の軸シールおよびモータ軸受を新品に取り替えて復旧しました。
- ・次回定期検査時に油清浄器ガス抽出機の軸シールを現行品とは異なる型式に交換し、それまでの間は日常の巡視点検にて監視強化を図ります。
