令和元年9月10日
 四国電力株式会社

伊方発電所における通報連絡事象（令和元年8月分）および 通報連絡事象に係る報告書の提出について

伊方発電所における通報連絡事象の概要（令和元年 8 月分）

伊方発電所における通報連絡事象の報告書概要

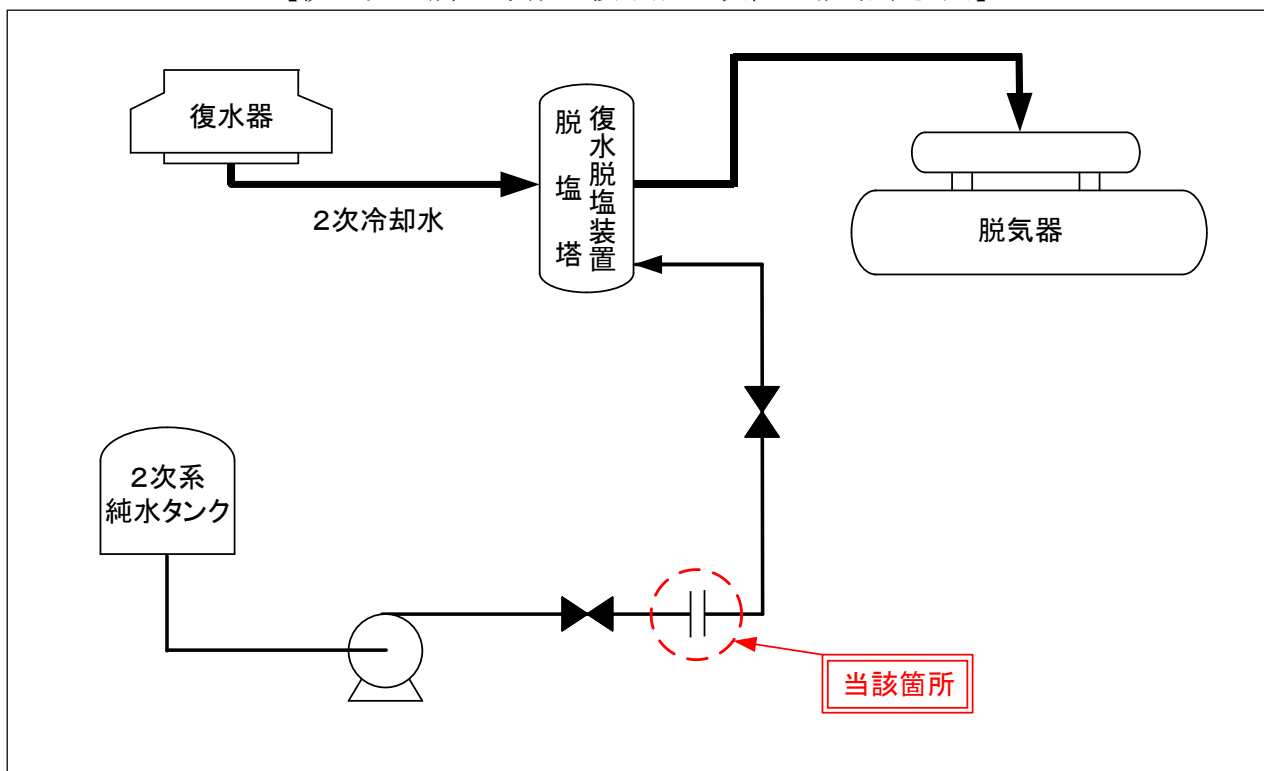
【伊方発電所 3 号機 復水脱塩装置 概略系統図】

通常運転中の伊方発電所 3 号機において、8 月 15 日 23 時 30 分頃、復水脱塩装置※の配管フランジ部から水が漏れていることをパトロール中の運転員が確認しました。

その後、当該配管フランジ部を分解点検した結果、ガスケットが損傷していることを確認したため、ガスケットの取り替えを行ったうえで、当該配管に通水して漏れが無いことを確認し、8 月 16 日 15 時 8 分、通常状態へ復旧しました。

なお、漏えいした水（純水、推定漏えい量約 20 リットル）は、建屋内にとどまっております。全量ふき取りを実施しました。

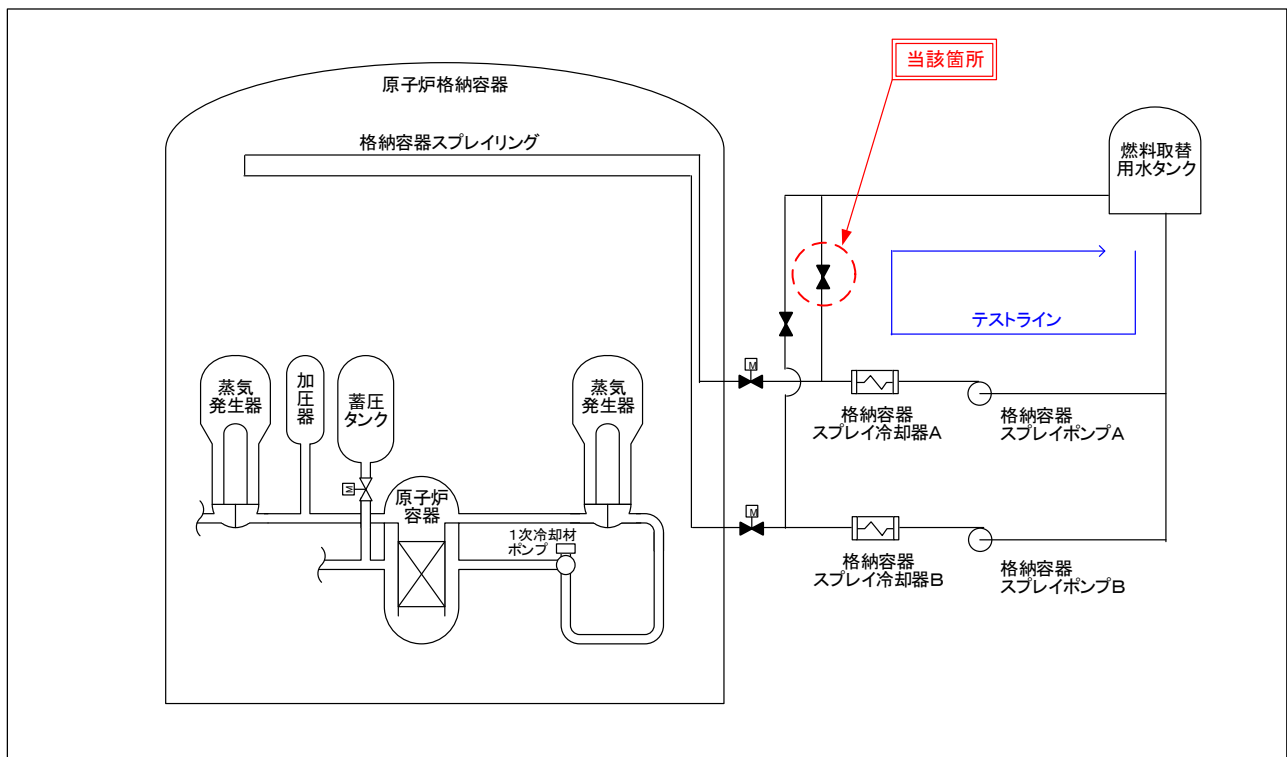
【伊方発電所3号機 格納容器スプレイ系統 概略系統図】

通常運転中の伊方発電所3号機の原子炉補助建屋1階（管理区域内）において、格納容器スプレイポンプ※¹Aの定期運転のため、格納容器スプレイポンプテストラインの弁（フルフロー止弁）※²を操作していたところ、弁蓋と弁棒の隙間に弁誤開放防止用の鎖が噛み込み、当該弁の操作ができなくなったことを8月16日16時00分、保修員が確認しました。

その後、当該弁に噛み込んだ鎖は、工具を用いて外しました。

引き続き、当該弁の開閉操作を実施し、同日20時14分、弁の機能に異常がないことを確認しました。

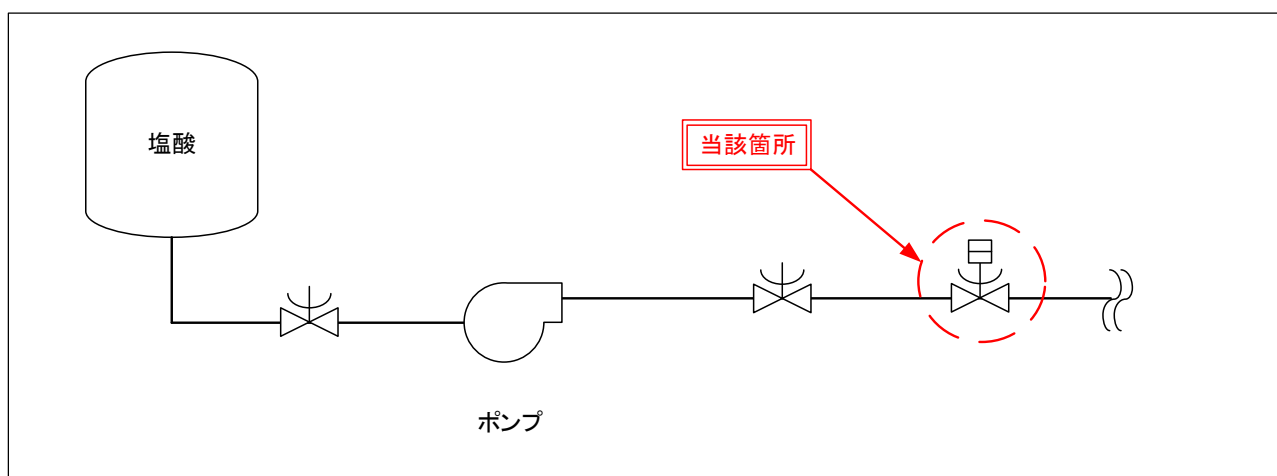
【伊方発電所 1、2号機 純水装置塩酸系統 概略系統図】

8月26日5時5分頃、伊方発電所1、2号機純水装置（屋外、管理区域外）の配管から塩酸が漏えいしていることを運転員が確認しました。

その後、6時4分に漏えい個所を隔離し、漏えい個所付近の塩酸を拭き取りして、配管の保温材を取り外した後、14時25分に漏えいが停止していることを確認しました。

漏えいした塩酸の推定量は、約300リットルで、すべて純水装置エリア内にとどまっております。ウエス等により回収しました。

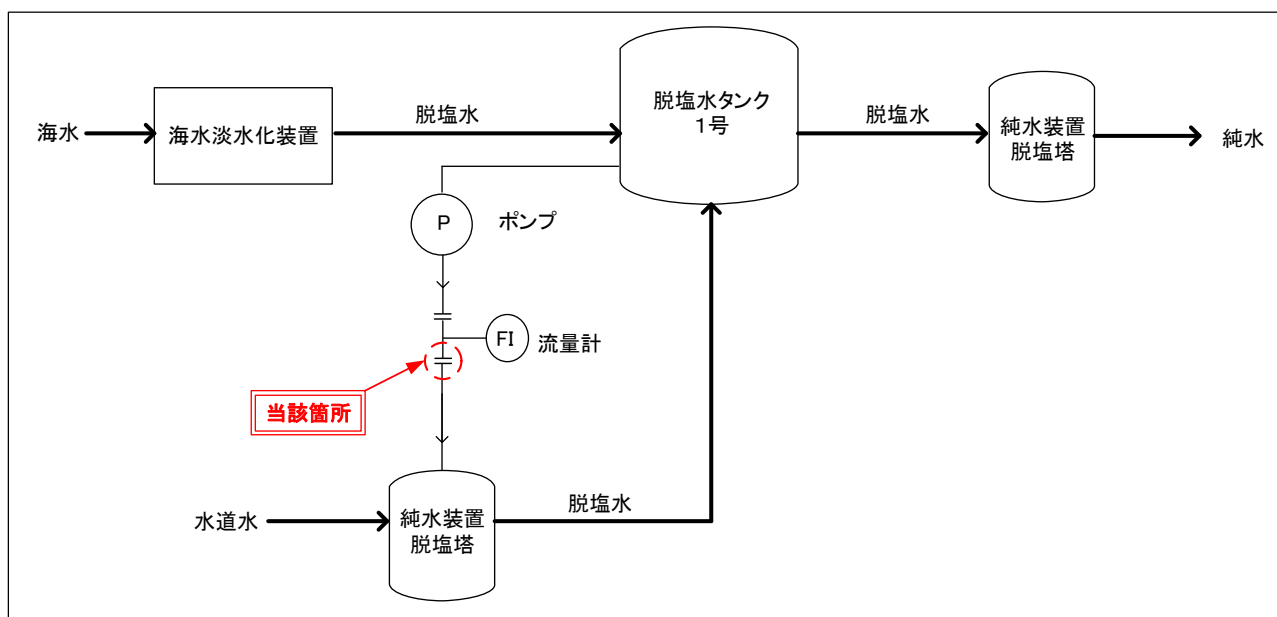
【伊方発電所1、2号機純水装置関連 概略系統図】

6月29日8時6分頃、伊方発電所1、2号機の純水装置において、配管フランジ部から脱塩水が漏えいしていることを保修員が確認しました。

その後、現場調査を実施した結果、配管フランジ部のガスケットが損傷していることを確認したことから、取り替えを実施した後に、当該部に通水して漏れが無いことを確認し、同日15時1分、通常状態へ復旧しました。

調査の結果、当該配管フランジを設置した時からガスケットがフランジの中心位置からずれ、ボルトに接触した状態となっていたものと推定しました。

このため、長期にわたるポンプの運転、停止による圧力変動により、ガスケットに偏った圧力が加わったことで、ガスケットのボルトに接触していた箇所に小さな亀裂が生じ、徐々に亀裂が進展し、貫通、漏えいに至ったものと推定しました。

- ・フランジ面の中心位置からずれが発生しにくいガスケットに取り替えて復旧しました。
- ・伊方発電所1、2号機純水装置内の類似のフランジ部（115箇所）のガスケットについて確認を行った結果、水漏れ等の異常は認められませんでした。今回の事象と同様にフランジ中心位置からのずれや微小なひびが確認された6箇所のガスケットについても、取り替えを行います。

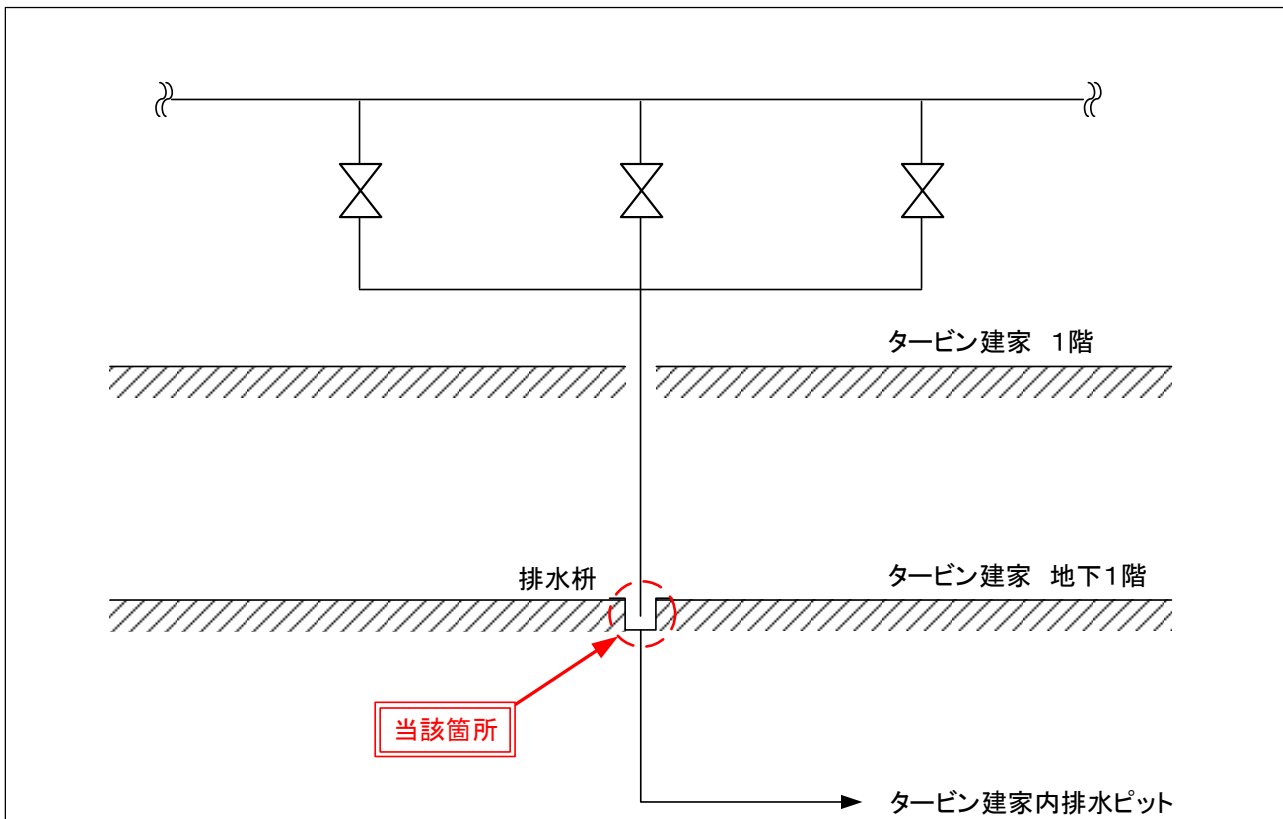
【伊方発電所1号機 タービン建家排水システム 概略システム図】

7月29日、伊方発電所1号機のタービン建家において、配管等の水抜き作業を実施していたところ、13時30分頃、地下1階（管理区域外）に設置している排水枡から水が溢れ出ていることを当社社員が確認しました。

溢れ出た水は約50リットルで放射性物質を含んでおらず、タービン建家内に留まっており、周辺設備や作業員の被水もありませんでした。また、床面に溢れ出た水はウエス等で回収しました。

原因は、復水システムの水抜き開始時に水抜き先の排水枡の状態を確認しなかったことにより、水抜き操作で排水配管から排出された鉄錆等によって排水枡の目皿が閉塞したことにより気付かず、溢れ出たものと推測しました。

- ・当該排水枡の清掃を実施しました。
- ・水抜き操作前には、排水経路および排水先の排水枡等を確認し、排水が良好に行えることを確認します。
- ・水抜き操作開始時および水抜き流量増加時は、排水枡監視者を配置し、水抜き弁の操作者と連絡を取りながら徐々に排水し、鉄錆等で目皿が閉塞していないことを確認するとともに、異常時は直ちに弁を閉止します。
