令和元年9月13日
四国電力株式会社

伊方発電所における工事用の鉄筋落下について（続報）

伊方発電所における工事用の鉄筋落下に係る報告書概要

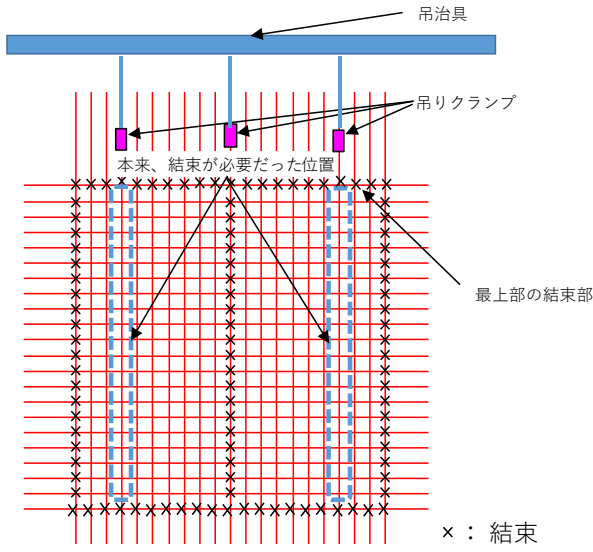
鉄筋ユニット概略図

- ・作業員は、鉄筋ユニットの吊りクランプ^{※3}取付け位置の縦列の鉄筋全数について、横列の鉄筋との交差箇所を全数結束^{※4}する手順となっていたが、不要と考え全数結束をしなかった
- ・作業責任者は、作業手順通りの作業となっていることを確認していなかった
- ・元請会社が行う協力会社への監督・指導も十分でなかった

ことから、結束が不十分な状態で吊り込み作業が行われたことにより、一部結束部に過大な荷重がかかり、破断して、鉄筋が落下するに至ったものと推定しました。

- ・当該鉄筋ユニット吊り込み作業に係る全ての協力会社に対し、今回発生した事象の重大性と作業手順遵守の重要性について周知しました。
- ・当該作業において、鉄筋ユニットの結束位置を示した表示板を作成し、作業現場の関係者が見やすい場所に掲示しました。
- ・作業責任者とは別に鉄筋ユニット責任者を選任し、作業責任者と鉄筋ユニット責任者による作業管理を徹底します。また、元請会社は、吊り込み前の検査を実施します。
- ・現在発電所に入構している全ての元請会社に対し、入所時教育や作業手順書の読み合わせ時において、発電所構内の協力会社職員および作業に従事する作業員に対して、今回発生した事象の重大性を紹介するとともに、作業手順を遵守することなどを周知徹底するよう要請しました。

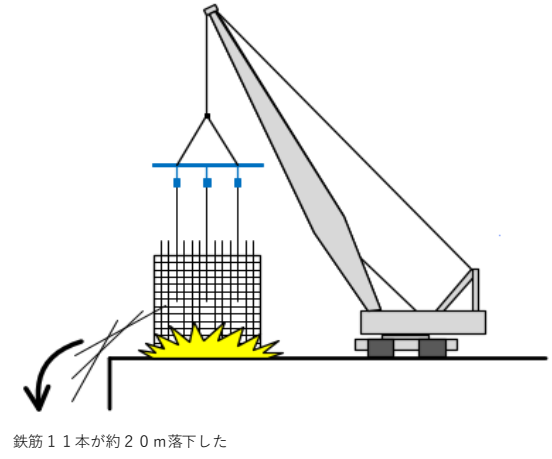
鉄筋落下時の状況

9月6日14時頃、伊方発電所構内の屋外において、鉄筋ユニット^{※1}吊り込み作業^{※2}中のところ、鉄筋が落下していることを当社社員が確認しました。その後、同日16時00分に落下した鉄筋を回収しました。
