令和元年 11月 11日
四国電力株式会社

伊方発電所における通報連絡事象（令和元年10月分）および 通報連絡事象に係る報告書の提出について

伊方発電所における通報連絡事象の報告書概要

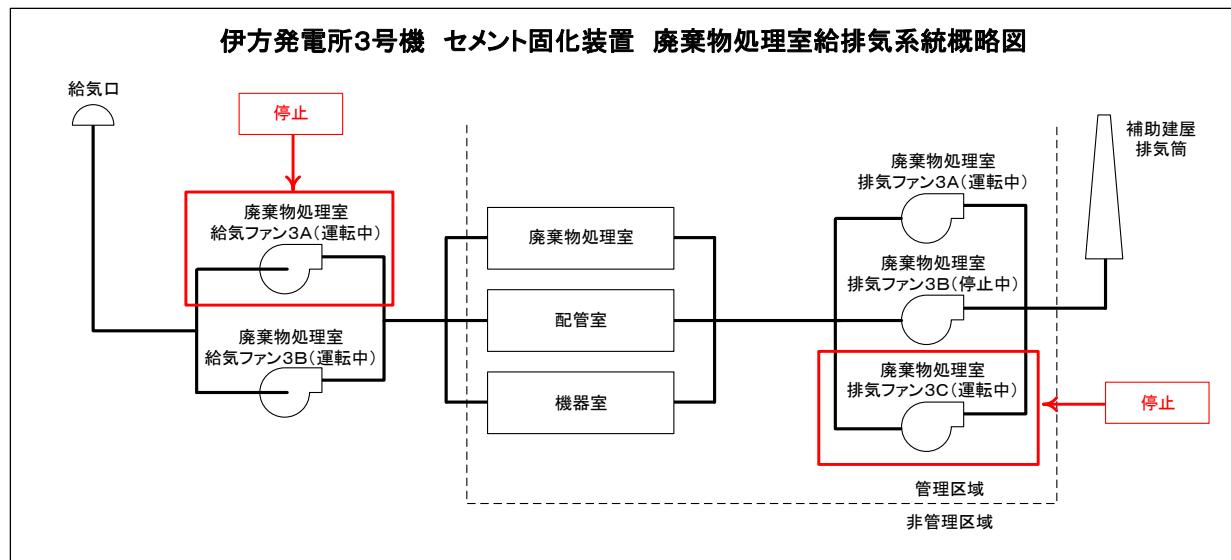
2. 伊方発電所3号機 廃棄物処理室（セメント固化装置）排気ファンの停止について

10月22日19時02分頃、通常運転中の伊方発電所3号機原子炉補助建屋3階（管理区域内）のセメント固化装置^{*1}において、廃棄物処理室排気ファン^{*2}が2台運転のところ、排気ファン3Cが停止し、1台運転になっていることを確認しました。

調査した結果、電源装置の不具合により、廃棄物処理室排気ファンに加え、廃棄物処理室給気ファン^{*2}も2台運転のところ、3Aが停止し、1台運転になっていることを確認しました。

その後、バッカアップ電源に切り替え、給気ファンおよび排気ファンをそれぞれ2台運転に復旧しました。

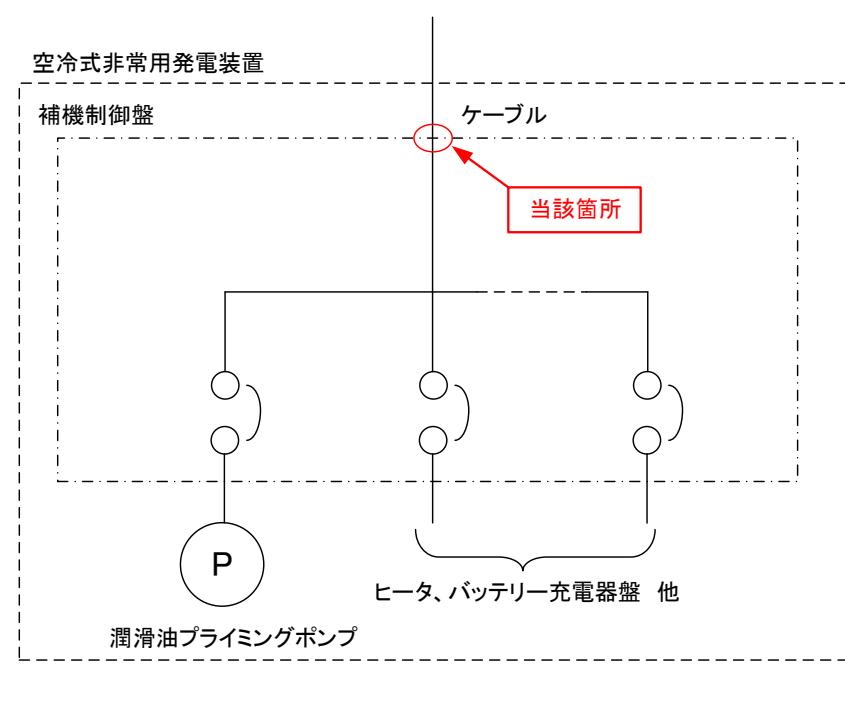
【伊方発電所 1号機 空冷式非常用発電装置 概略系統図】

7月17日10時25分頃、1号機の空冷式非常用発電装置1号^{※1}の定期運転において、潤滑油プライミングポンプ^{※2}が起動しなかったため補機制御盤を確認したところ、補機用電源ケーブルが黒く変色していることを保修員が確認しました。なお、念のため消防署へ連絡を行い、消防署員の現地確認により火災ではないと判断されました。

調査の結果、潤滑油プライミングポンプが起動しなかった原因是、補機用電源ケーブル接続部に酸化物が生成したことによる発熱により、補機用電源ケーブルが変色および断線し、潤滑油プライミングポンプに給電できなかったためであると推定しました。

当該接続部については、工場製作時に端子の締め付けが不十分であったことから、定期運転等による機械的な振動により、接触不良が生じてアークが発生しやすい状況となり、徐々に酸化物が生成したものと考えられます。

- ・空冷式非常用発電装置 1号の補機制御盤内において、変色、断線した補機用電源ケーブル、端子台および周囲の変色した配線を新品に取り替えました。
- ・空冷式非常用発電装置 1号および同型式である空冷式非常用発電装置 2号、3号および4号の補機制御盤および充電器盤のケーブル接続部において、緩みが無いことを確認しました。
- ・今後実施する空冷式非常用発電装置の点検において、補機制御盤および充電器盤のケーブル接続部締め付け確認を追加します。

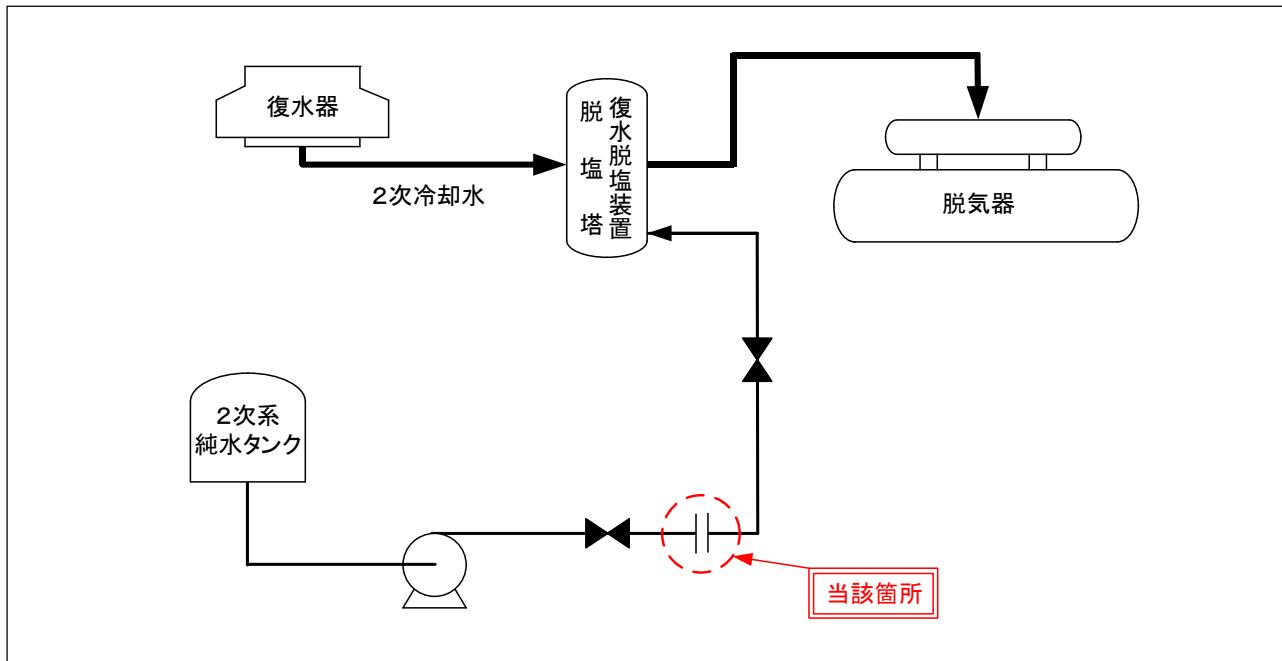
【伊方発電所3号機 復水脱塩装置 概略系統図】

8月15日23時30分頃、通常運転中の伊方発電所第3号機において、復水脱塩装置*の配管のフランジ部から水が漏えいしていることを運転員が確認しました。

現場調査を実施した結果、当該フランジ部のガスケットが損傷していることを確認したため、ガスケットの取り替えを実施後、通水状態で漏えいのないことを確認し、8月16日15時08分、通常状態に復旧しました。

当該ガスケットの経年使用による劣化により生じたガスケットシート面内周部のひび割れが、運転に伴う配管内の圧力変動の繰り返しにより徐々に進展し、それに加えて、フランジ部の増し締めにより、シート面を横断する割れとなり、漏えいに至ったものと推定しました。

- 当該ガスケットを新品に取り替えました。
- ゴム製のフランジガスケットにおいて、フランジ部の増し締めを行った場合には、ガスケットの取り替えを計画することとし、その旨を作業要領書に反映します。
