令和2年2月10日  
 四国電力株式会社

## 伊方発電所における通報連絡事象（令和2年1月分）および 通報連絡事象に係る報告書の提出について

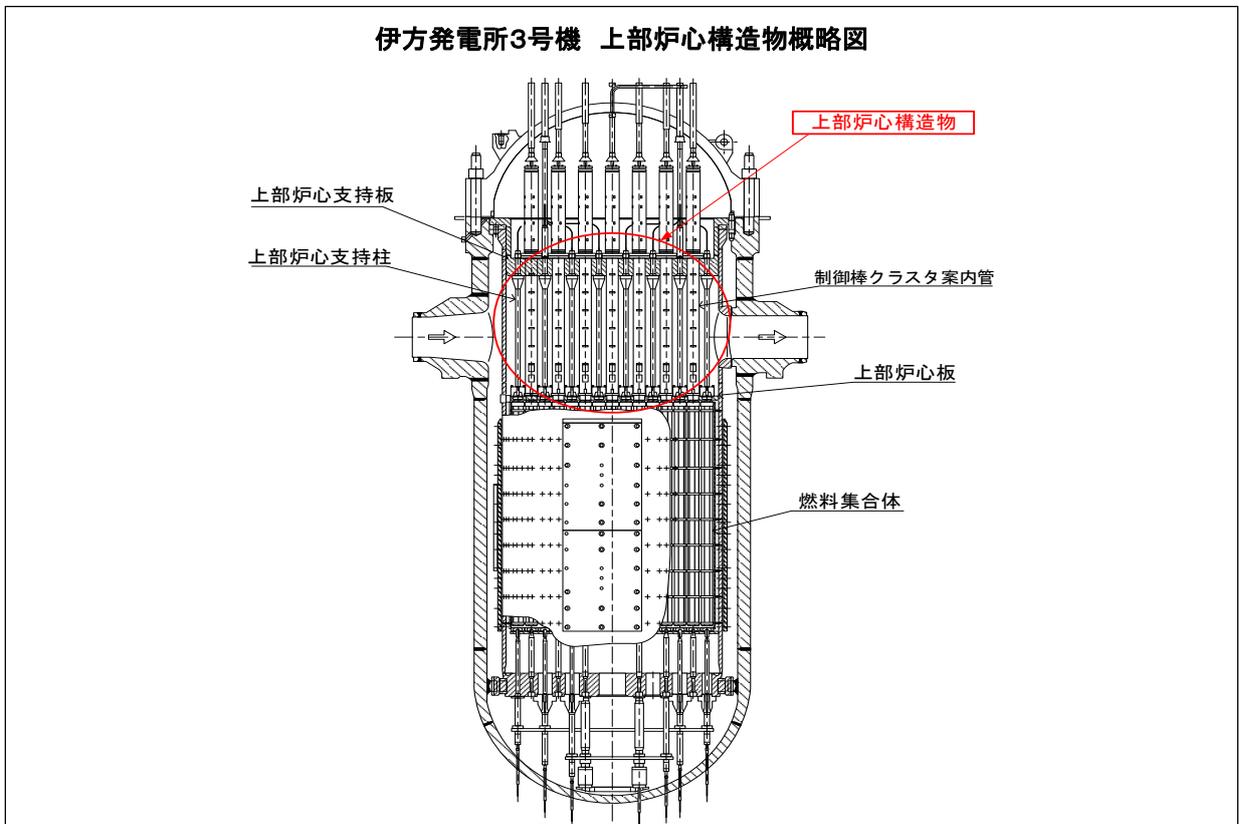
伊方発電所3号機第15回定期検査において、原子炉容器の上部炉心構造物<sup>\*</sup>を吊り上げしていたところ、1月12日13時20分、制御棒1体が切り離されておらず、上部炉心構造物とともに引き上げられていることを、保修員が確認しました。

その後、上部炉心構造物を下ろして当該制御棒を切り離し、再度上部炉心構造物を吊り上げ、当該制御棒が引き上がらないことを確認し、1月13日10時34分、上部炉心構造物の取り外しを完了しました。

本事象による環境への放射能の影響はありませんでした。また、燃料取り出し作業に備えて、あらかじめ原子炉容器内の1次冷却材ほう素濃度を高めていたことから、制御棒の有無にかかわらず、未臨界は維持されていました。

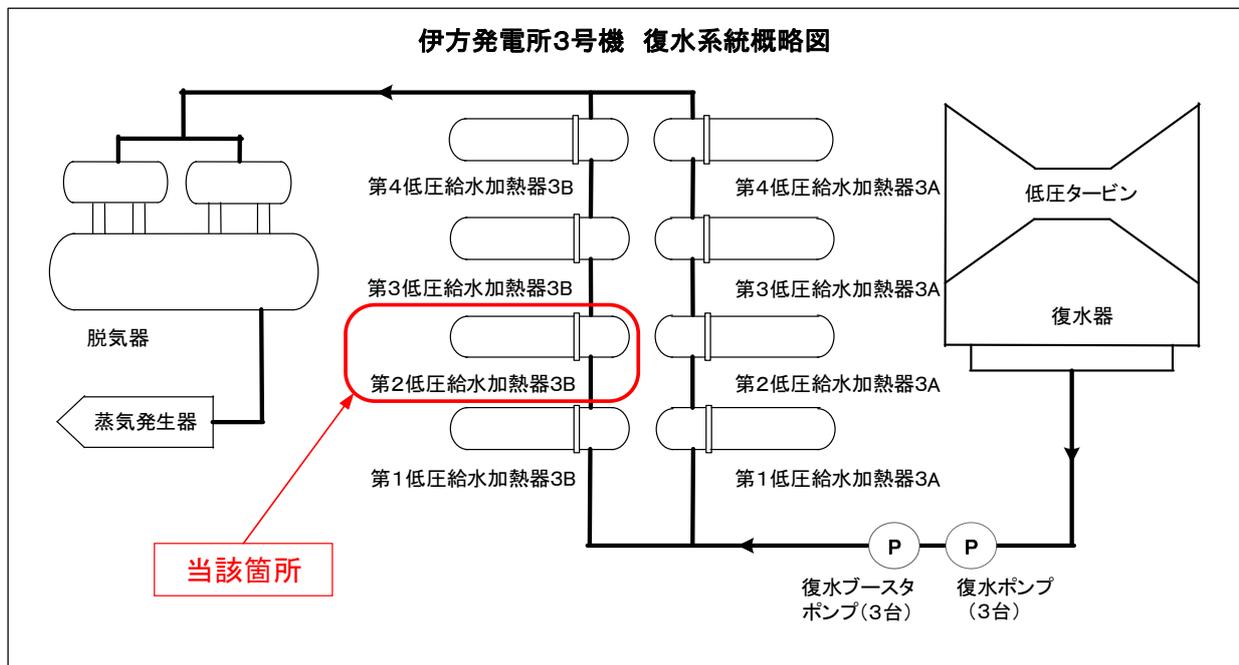
伊方発電所3号機第15回定期検査において、1月17日11時25分、タービン建屋1階（管理区域外）で第2 低圧給水加熱器<sup>※1</sup> 3Bの伝熱管真空リークテスト<sup>※2</sup>を実施していたところ、伝熱管に漏えいがあることが確認されました。

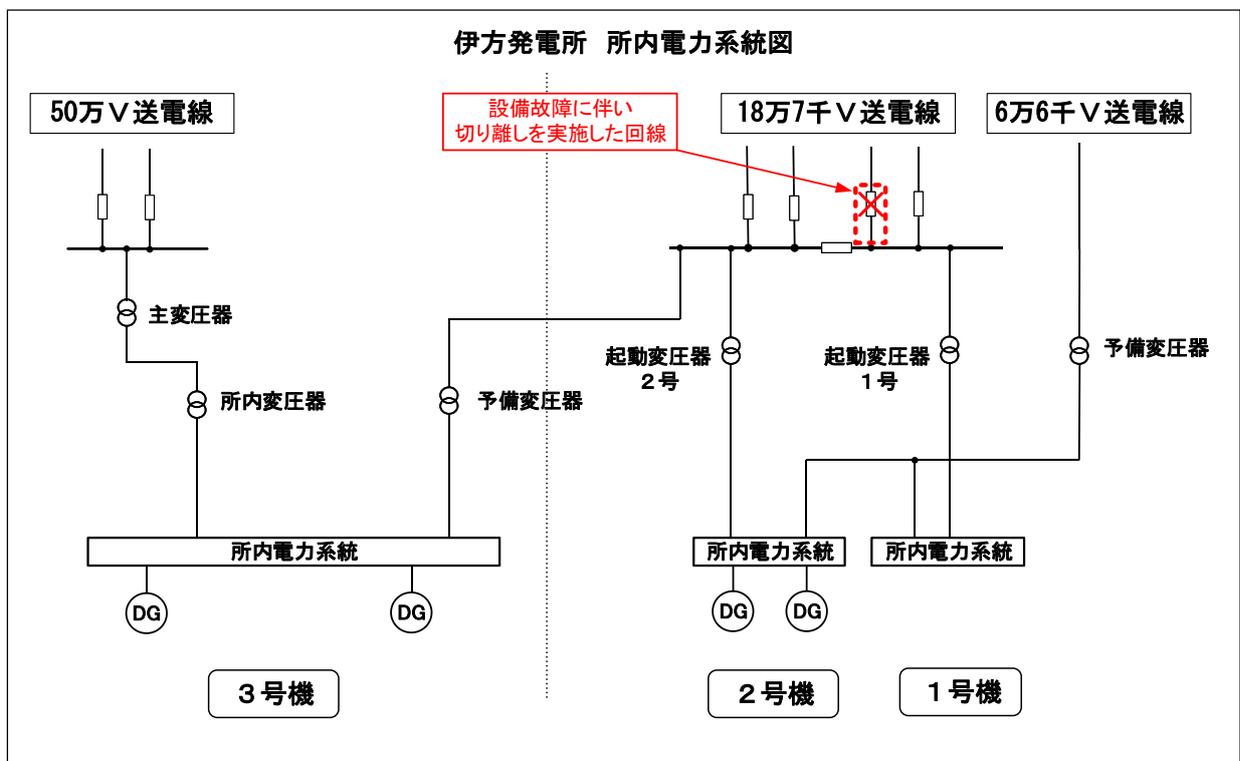
伊方発電所1、2号機の屋内開閉所（管理区域外）において、1月25日15時44分、保護装置の動作により18万7千V送電線4回線からの受電が停止しました。

このため、1、2号機は直ちに6万6千Vの予備系統から受電しました。また、3号機は直ちに起動した非常用ディーゼル発電機から受電し、その後、50万V送電線からの受電に切り替えました。これにより、1、2、3号機ともに外部からの受電は復旧しました。

調査の結果、18万7千V送電線4回線のうち、1回線から受電する回路の一部に設備故障があることを確認しました。このため、当該回路の切り離しを実施し、1月27日17時13分、当該回路を含む1回線を除く3回線から受電し、18万7千V送電線からの所内電源を確保しました。

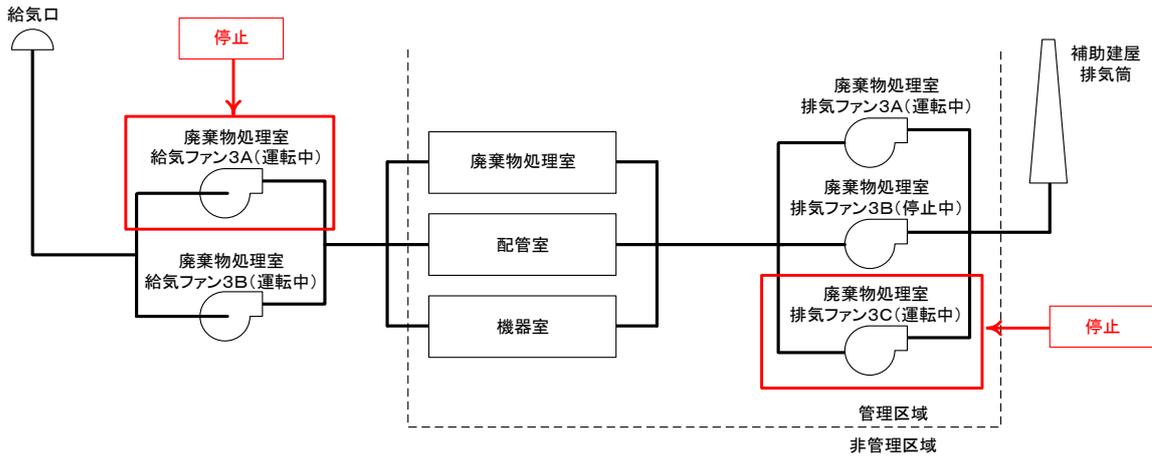
伊方発電所3号機 セメント固化装置 廃棄物処理室給排気系統概略図

令和元年10月22日19時02分頃、通常運転中の伊方発電所3号機原子炉補助建屋3階（管理区域内）のセメント固化装置<sup>※1</sup>において、廃棄物処理室排気ファン<sup>※2</sup>が2台運転のところ、排気ファン3Cが停止し、1台運転になっていることを確認しました。

調査した結果、電源装置の不具合により、廃棄物処理室排気ファンに加え、廃棄物処理室給気ファン<sup>※2</sup>も2台運転のところ、3Aが停止し、1台運転になっていることを確認しました。

調査の結果、電源装置（常用）内にある基板の電子回路の偶発的な不具合により、電源装置（常用）からの出力電圧が変動したことで、ファンを停止する誤信号が発信したことが原因と推定しました。

- ・不具合のあった基板を新品に取り替えて復旧しました。
- ・念のため、不具合のあった基板と同様の電子回路を有する基板についても新品に取り替えました。
- ・発電所内にある同型式の電源装置についても点検を実施し、異常のないことを確認しました。

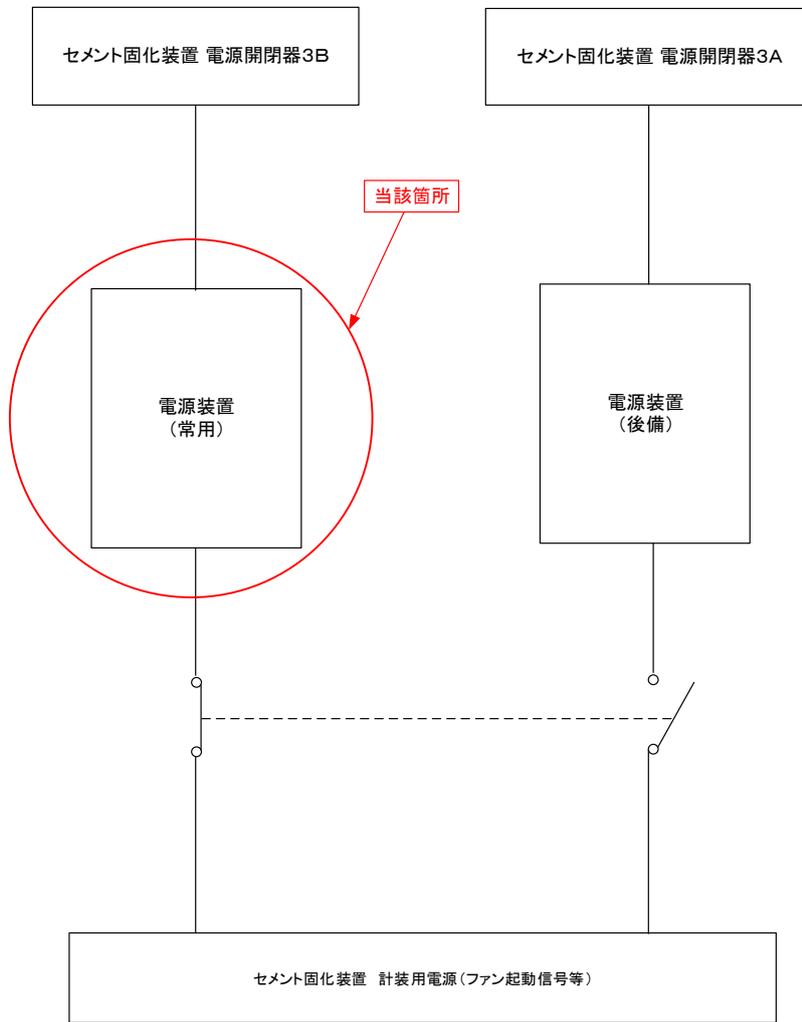
伊方発電所3号機 セメント固化装置計装用電源系統概略図

点検の結果、電源装置（常用）内の基板の不具合により電源装置（常用）からの出力電圧が変動し、これにより廃棄物処理室排気ファンおよび廃棄物処理室給気ファンの停止に至ったものと推定しました。
