## 伊方発電所で連続発生したトラブルの原因と対策をとりまとめた 報告書の提出について

# 伊方発電所で連続発生した トラブルの原因究明と再発防止策について

四国電力株式会社

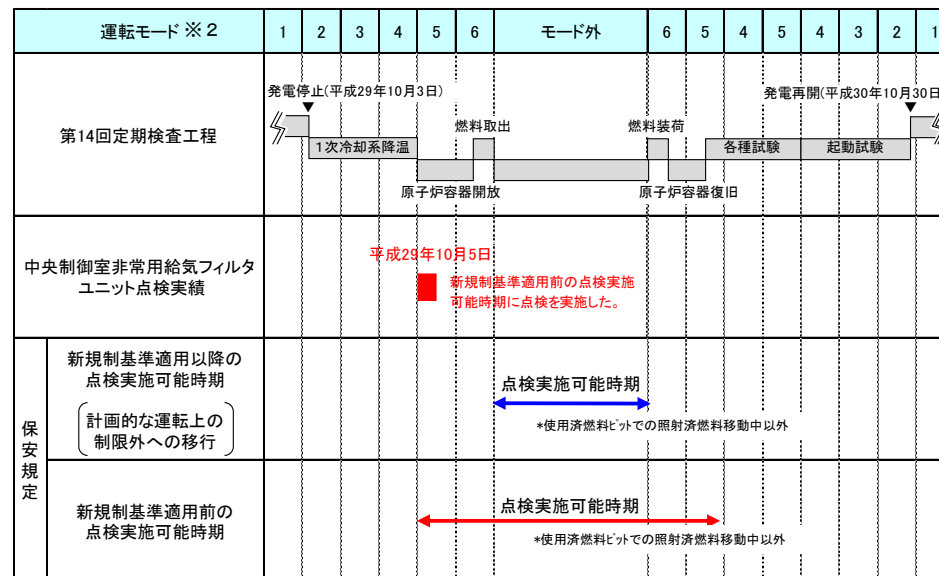
図 第14回定期検査における点検工程

第14回定期検査（平成29年10月3日～平成30年11月28日）中の中央制御室非常用循環系※1点検作業について、保安規定に定める点検可能時期以外の期間で作業を実施していた。なお、当該作業以外の予防保全作業について、点検可能時期以外の期間で作業していなかったことを確認した。

- ・ 担当者は、保安規定記載事項の一部について誤った解釈をした状態であったこと、また、十分な確認を行わなかったことから、当該作業を実施してはいけない時期に計画した。
- ・ 作業許可にあたり、各承認者が当該作業の実施可能時期かどうかを確実にチェックできる仕組みが構築できていなかった。
- ・ 「問いかける姿勢」が欠けていたことから、組織としてのチェック機能も働かなかったものと推定した。

- ・ 作業計画の妥当性を確認するチェックシートを作成し、承認を受ける運用を開始した。
- ・ 保安規定が改定された場合には、周知に加えて改定内容に係る教育を実施する。
- ・ 定期的に実施している、原子力安全に対して組織や個人が持つべき習慣等に関する教育に、今回の事象を反映することで、「問いかける姿勢」が定着するよう繰り返し意識付けを行う。

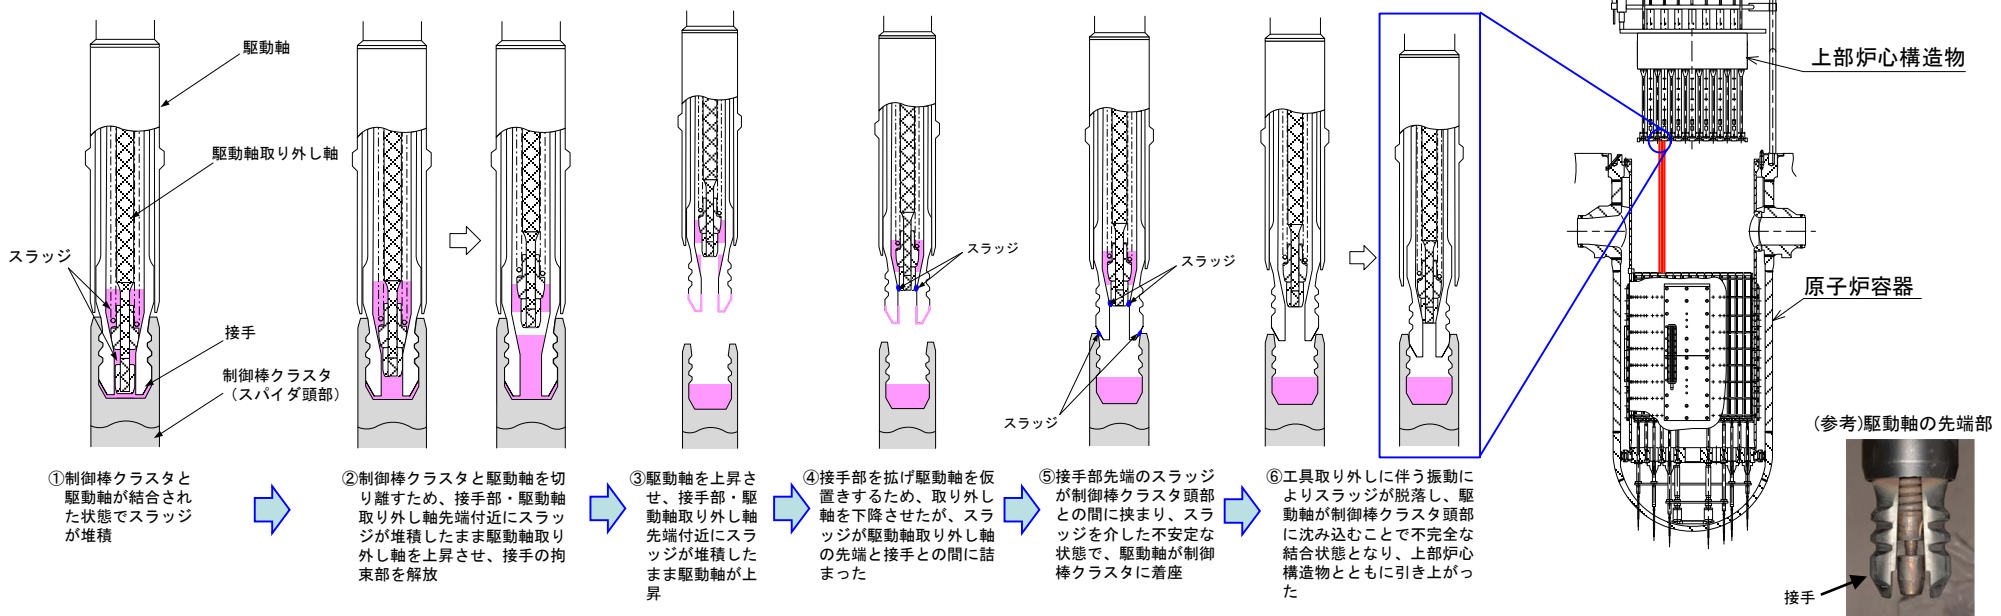
図 推定原因

原子炉からの燃料取出の準備作業として、制御棒クラスタと駆動軸との切り離しを行った後、原子炉容器の上部炉心構造物※<sup>1</sup>を吊り上げていたところ、制御棒クラスタ※<sup>2</sup> 1体が上部炉心構造物とともに引き上げられた。

- ・ 制御棒クラスタ頭部の堆積物（スラッジ※<sup>3</sup>）が駆動軸取り外し軸の先端と接手との間に詰まったことから、駆動軸を制御棒クラスタへ着座させた後、駆動軸先端が制御棒クラスタに沈み込み、不完全な結合状態となり、制御棒クラスタ1体が上部炉心構造物とともに引き上げられたものと推定した。
- ・ 切り離し操作後に意図せず再結合する事象は、これまで経験したことがない事象であったため、再結合となった状態を確認する手順がなかった。

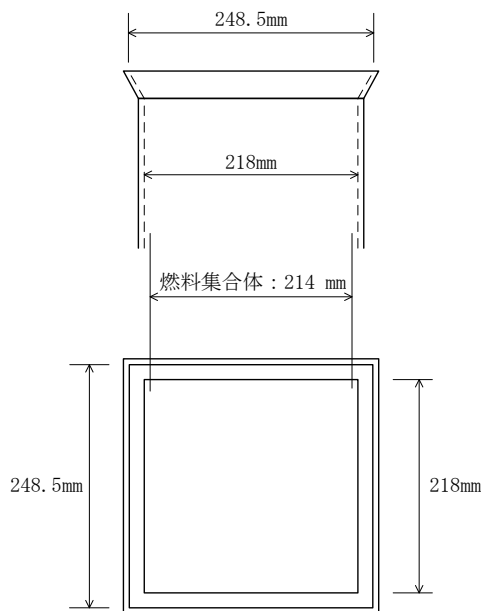
図 現状の点検装置ラック開口寸法

- ・ 点検装置ラックの開口部が小さく、難度が高い作業となっていた。
- ・ 水中照明により点検装置ラックに影ができ、開口部の視認性が低下していた。
- ・ 燃料集合体が点検装置ラックと接触すること等により荷重変動が生じた際の対応が明確でなかった。
- ・ この作業の困難さを操作員のみが認識し、作業員全員で共有できておらず、改善につながっていなかった。

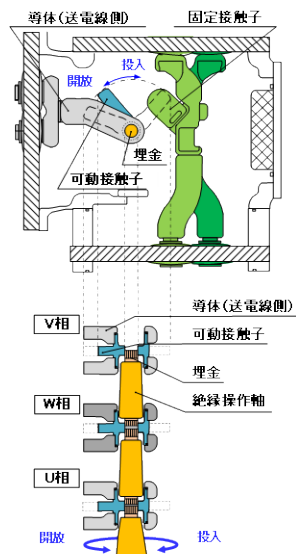
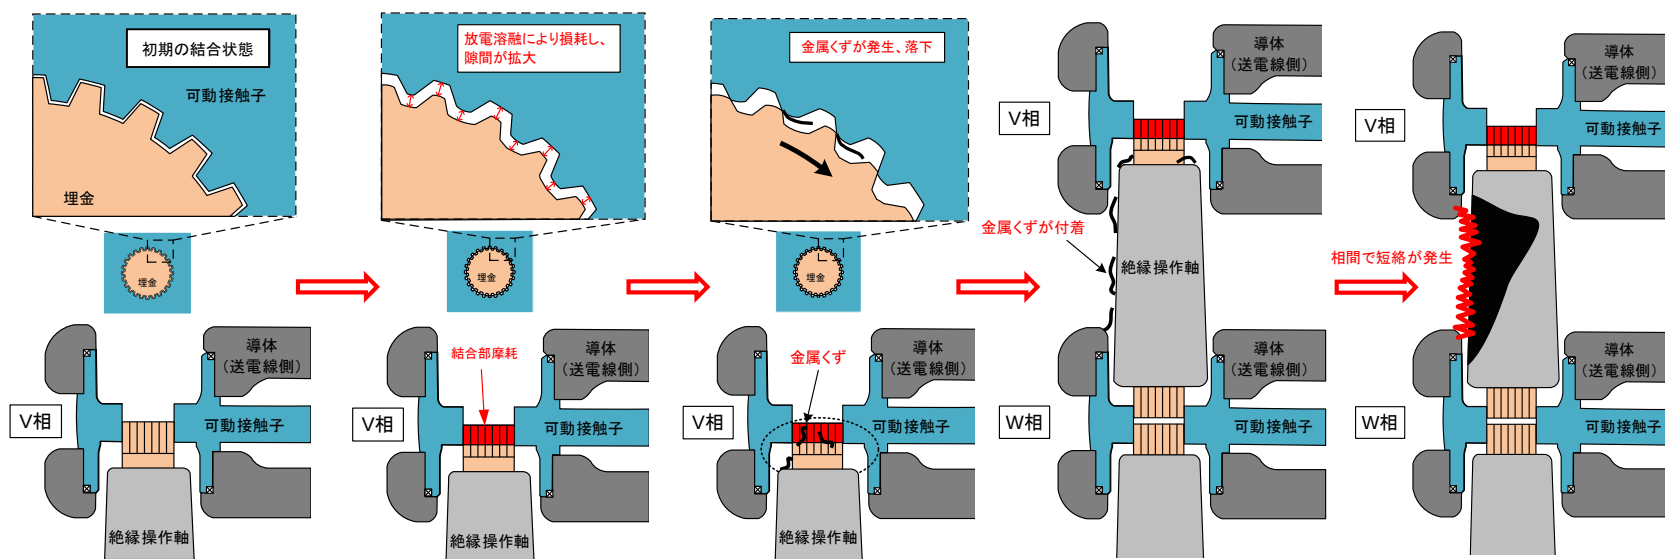
図 推定原因

1、2号機の屋内開閉所において、保護リレー※<sup>1</sup>試験時に断路器※<sup>2</sup>が故障し、1～3号機へ供給していた18万7千V送電線4回線からの受電が停止した。その後、1、2号機は6万6千Vの予備系統から受電し、3号機は非常用ディーゼル発電機から受電した後に、50万V送電線からの受電に切り替え復旧した。今回の保護リレー試験では、断路器が故障すると数秒間でも3基が同時に停電する系統構成となっていた。

- ・ 断路器の設備故障が直接的な原因であった。
- ・ 断路器の開閉を行う内部部品の結合部分に、ごく稀に隙間が生じる構造となっていたため放電が発生し、放電に伴う発熱により結合部が損耗し、隙間が拡大した。
- ・ その後、断路器開閉時に結合部の擦れが生じることで金属片が落下し、相间短絡（ショート）が発生し、保護装置が動作したものと推定した。

- ・故障した当該断路器の部品を新品に交換する。
- ・その他断路器については、内部異常診断等により異常がないことを確認した。さらに、構造が異なる3号機の断路器についても、同診断により異常がないことを確認した。
- ・今後計画的に同一構造および使用状態が同じ断路器ユニット(13台)の内部開放点検を行う。
- ・当該断路器を加えた断路器(14台)について、恒常的な対策を検討していくとともに、内部異常診断による監視を強化する。
- ・今回の保護リレー試験の再開に際しては、一定の負荷を接続する必要があるが、1～3号機の同時停電を防止する観点から、3号機の所内負荷を接続しない系統構成(模擬負荷使用)とする。
