令和 2 年 7 月 1 0 日
 四 国 電 力 株 式 会 社

伊方発電所における通報連絡事象（令和 2 年 6 月分）および 通報連絡事象に係る報告書の提出について

伊方発電所における通報連絡事象の概要（令和2年6月分）

伊方発電所における通報連絡事象の報告書概要

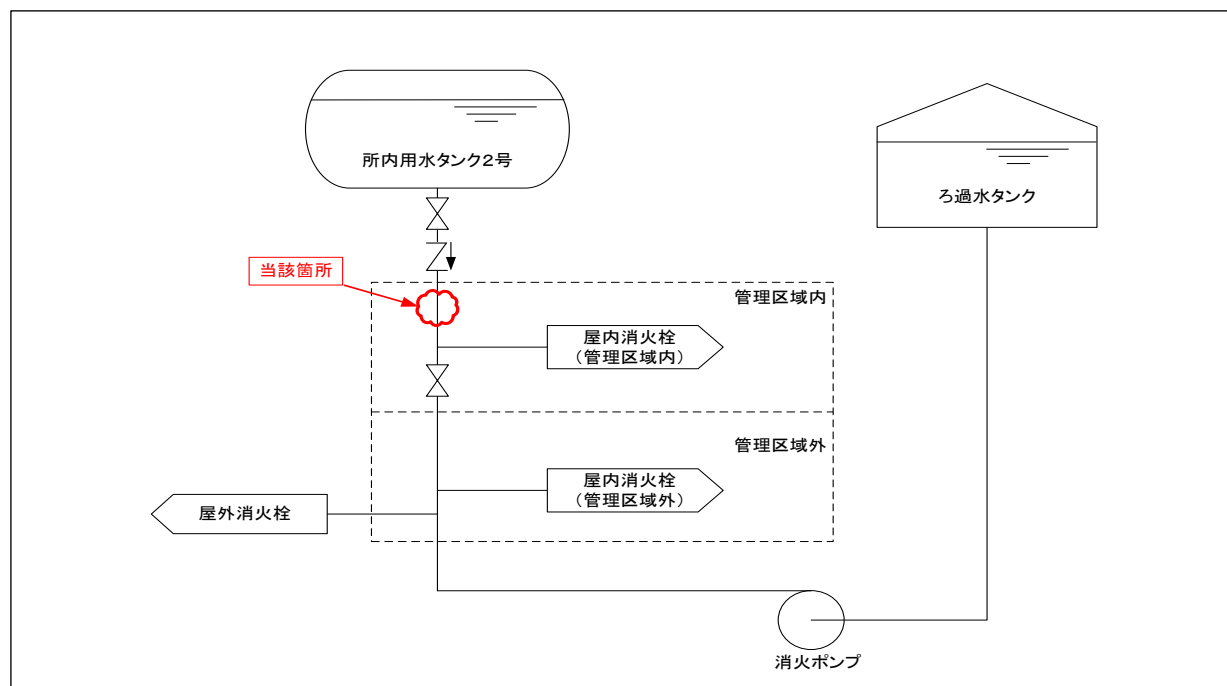
【伊方発電所2号機 消火配管概略系統図】

伊方発電所2号機の原子炉補助建家5階（管理区域内）において、6月15日16時頃、天井付近の消火配管から、水が漏れていることを保修員が確認しました。

調査の結果、当該配管に微小な穴を確認したことから、当該箇所を補修材により補修しました。

漏れた水の量は約0.4リットル（推定）であり、放射能は検出されておらず、漏れた水は全量回収しました。

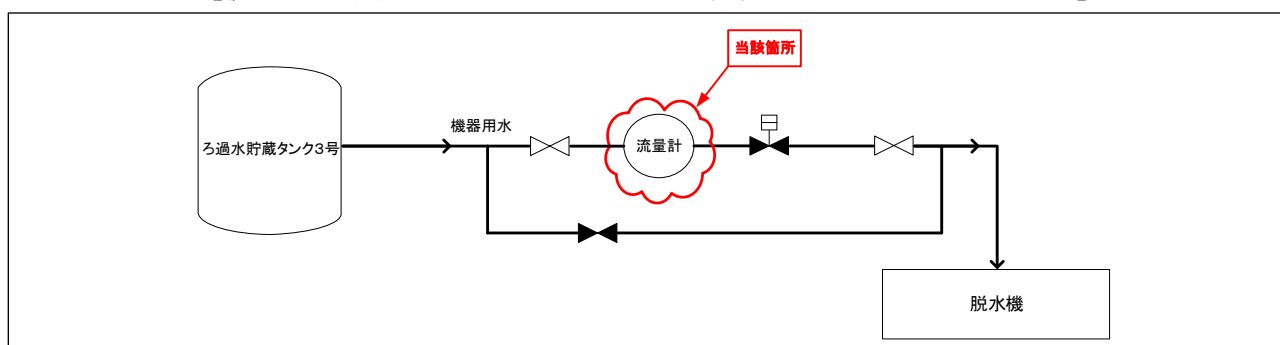
【伊方発電所3号機 総合排水処理装置 機器用水系統概略図】

伊方発電所3号機は第15回定期検査中のところ、2月18日8時53分、3号機の総合排水処理装置^{※1}建屋（管理区域外）において、機器用水^{※2}配管の流量計から水が漏れていることを運転員が確認したため、8時54分に当該箇所を隔離し、水漏れは停止しました。

その後、流量計の分解点検を実施した結果、Oリングの押え金具が欠落していることを確認したため、流量計を新品に取り替えたうえで通水し、漏えいのないことを確認して、6月9日13時25分、通常状態に復旧しました。

調査の結果、過去の分解点検においてOリングの押え金具が取り付けられていなかったため、流量計内の圧力によってOリングが徐々にずれて隙間が生じ、漏えいに至ったものと推定しました。

また、過去の分解点検において使用した作業要領書には、当該部品の取り付けに関する記載がなかったため、流量計復旧時に当該部品が取り付けられていなかったものと推定しました。

- ・当該流量計を新品に取り替えて復旧しました。
- ・同型式の流量計のうち、今回の事象と同様に流量計のOリングの押え金具が取り付けられていない1台は新品に取り替えます。また、作業要領書に当該部品の取り付けを明記しました。
- ・分解を伴う機器点検において、組み立て後、作業場所に分解した部品が残っていないことを確実に確認することを関係者に周知しました。
