令和2年11月10日
四国電力株式会社

伊方発電所における通報連絡事象（令和2年10月分）および 通報連絡事象に係る報告書の提出について

伊方発電所における通報連絡事象の概要（令和2年10月分）

伊方発電所における通報連絡事象の報告書概要

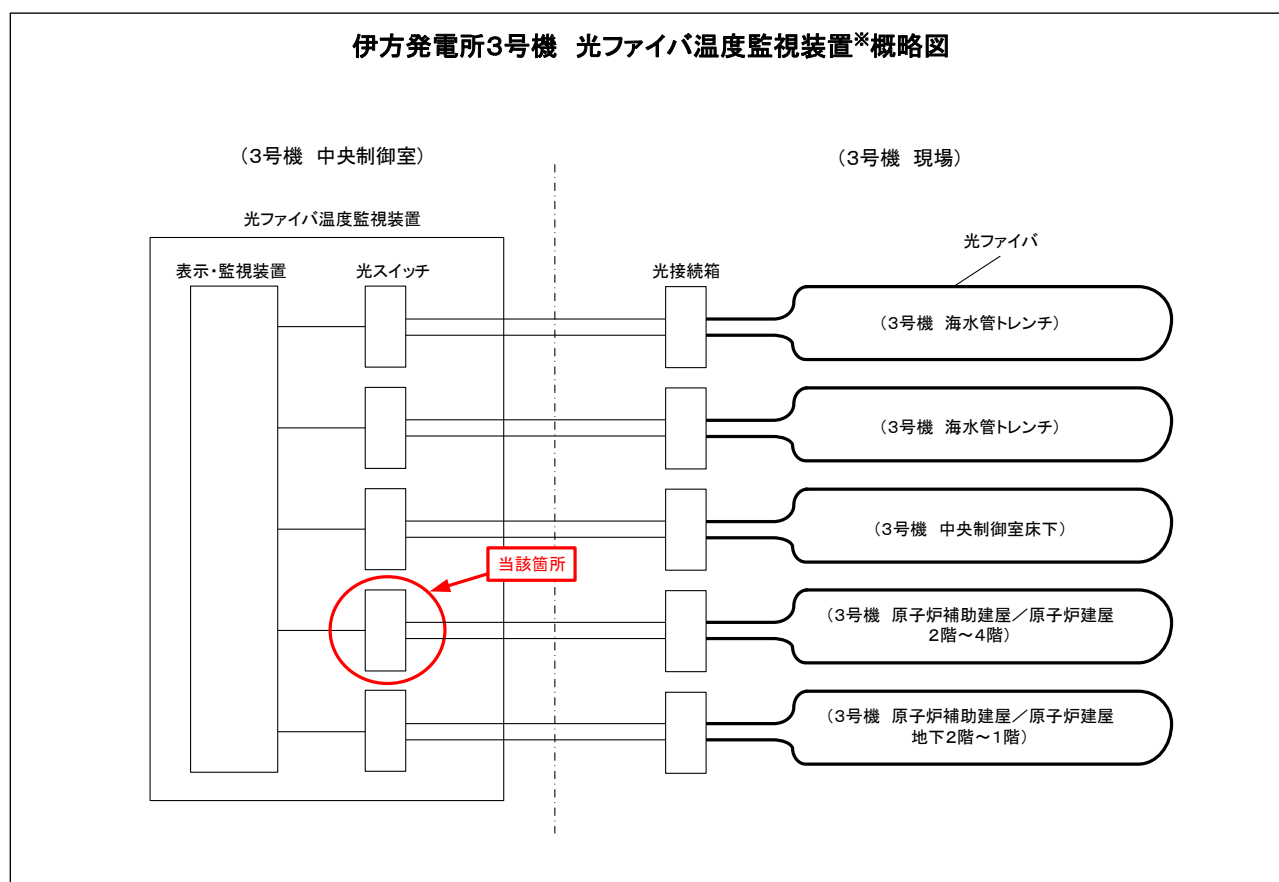
1. 伊方発電所3号機 光ファイバ温度監視装置の異常信号の発信について

伊方発電所3号機は第15回定期事業者検査中のところ、10月28日18時09分に光ファイバ温度監視装置^{※1}の異常を示す信号が発信したことから、保守員が調査した結果、同日18時55分に同装置に異常があることを確認しました。

現場調査を実施したところ、同装置内の光スイッチ^{※2}の不調により、光信号の強度が通常よりも僅かに低下していることを確認しました。光信号の温度監視に必要な強度は保たれており、火災感知機能に支障がないことを確認しました。また、現場調査が完了するまでの間は、現地に監視人を配置し火災がないことを確認しました。

その後、光スイッチを新品に取り替え、10月30日13時25分、通常状態に復旧しました。

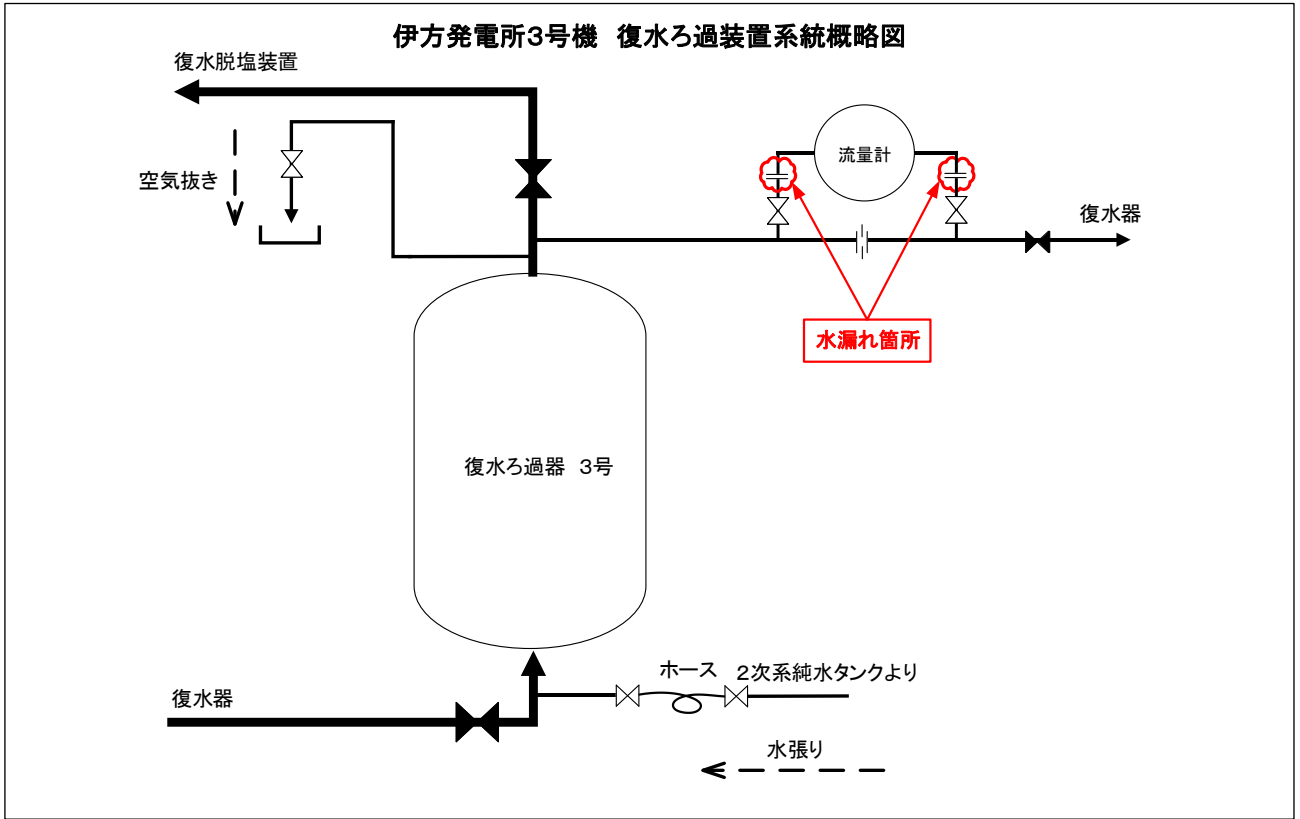
伊方発電所3号機 復水ろ過装置系統概略図

伊方発電所3号機は第15回定期事業者検査中のところ、9月17日11時58分頃、タービン建屋1階（管理区域外）において復水ろ過装置^{*1}への水張りを実施中、同装置の流量計配管のフランジ部より水（純水）が漏れていることを運転員が確認しました。

水漏れのあったフランジ部は点検中であり、パッキンを取り外した状態でした。

これらのことが原因で、当該フランジ部の点検が完了していない状態で復水ろ過装置の満水までの水張りを実施したことから、当該フランジ部からの水漏れに至ったと推定しました。

- ・作業計画に変更が生じる範囲について、保修担当者を含む関係者間で詳細な打ち合わせを実施することを社内マニュアルに明記し、発電所内に周知しました。具体的には、開口部や点検情報を明記した図面をもとに、点検作業の完了確認、水張り予定日、水張り範囲およびリークチェックの必要性等について、関係者間の認識合わせを行います。
- ・復旧（水張り）作業を許可する段階において、EAMで、保修員が点検作業の完了処理および復旧依頼を実施しなければ、当該範囲の復旧許可ができない運用に変更しました。本内容については、社内マニュアルを改定し、発電所内に周知しました。
- ・隔離復旧作業の手順書に機器の点検状況を確認する項目を追記し、隔離する範囲内の点検作業完了の確認を徹底するよう管理者および運転員に周知しました。
- ・今回の事象を教訓とした資料を作成し、定期事業者検査前の運転員の教育に活用します。
