令和 2 年 1 2 月 1 0 日  
四 国 電 力 株 式 会 社

## 伊方発電所における通報連絡事象（令和 2 年 1 1 月分）および 通報連絡事象に係る報告書の提出について

## 1. 伊方発電所3号機 総合排水処理装置排水配管からの水漏れについて

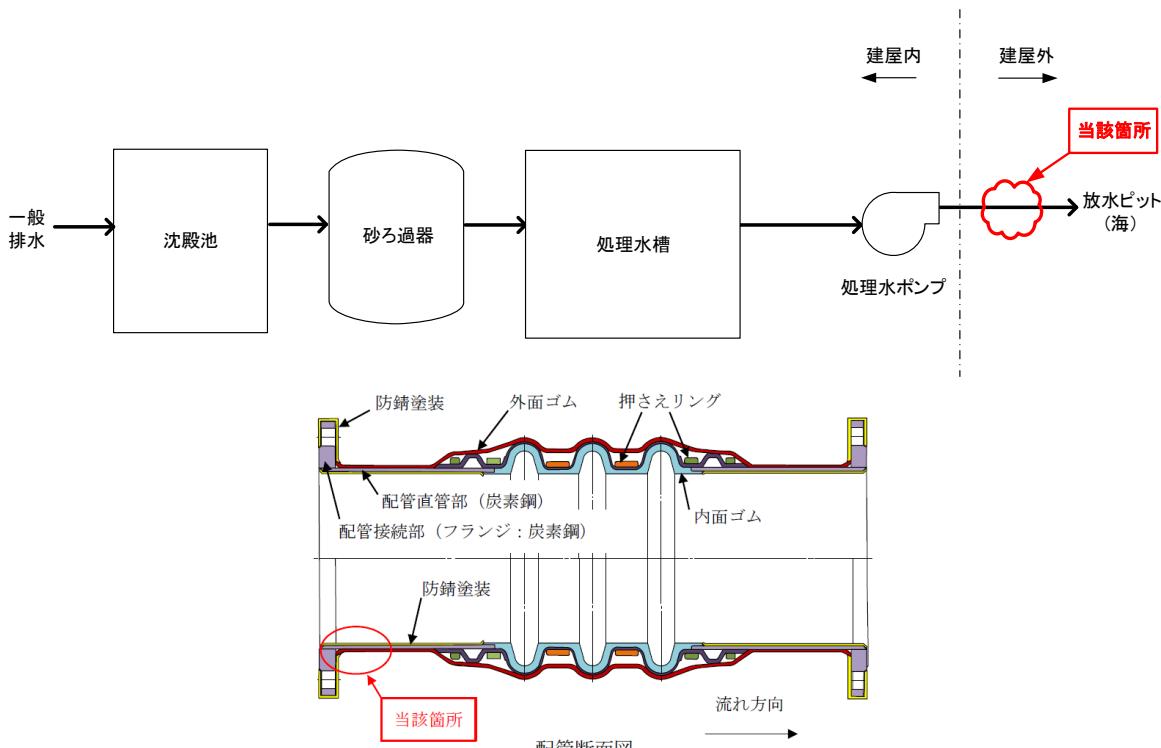
伊方発電所3号機 総合排水装置処理水系統概略系統図および配管断面図

伊方発電所3号機は第15回定期事業者検査のため、停止中のところ、4月24日、11時40分頃、総合排水処理建屋内（管理区域外）において、壁の配管貫通部付近から水が漏れて床面に溜まっていることを運転員が確認しました。運転員が確認した際に水漏れは停止していました。

現場調査を実施した結果、処理水を排水する系統の配管に貫通孔を確認しました。

調査の結果、本事象は配管内面からの腐食によるものと考えられ、経年使用に伴い配管内面の防錆塗装に微小な傷または穴が生じ、そこから内部流体により配管金属部が腐食、進展し、外面ゴムが剥離して漏えいに至ったものと推定しました。

- 配管の接液部全面を耐腐食性に優れたゴム仕様の配管に取り替えました。
