令和3年1月12日
 四国電力株式会社

伊方発電所における通報連絡事象（令和2年12月分）および 通報連絡事象に係る報告書の提出について

伊方発電所における通報連絡事象の報告書概要

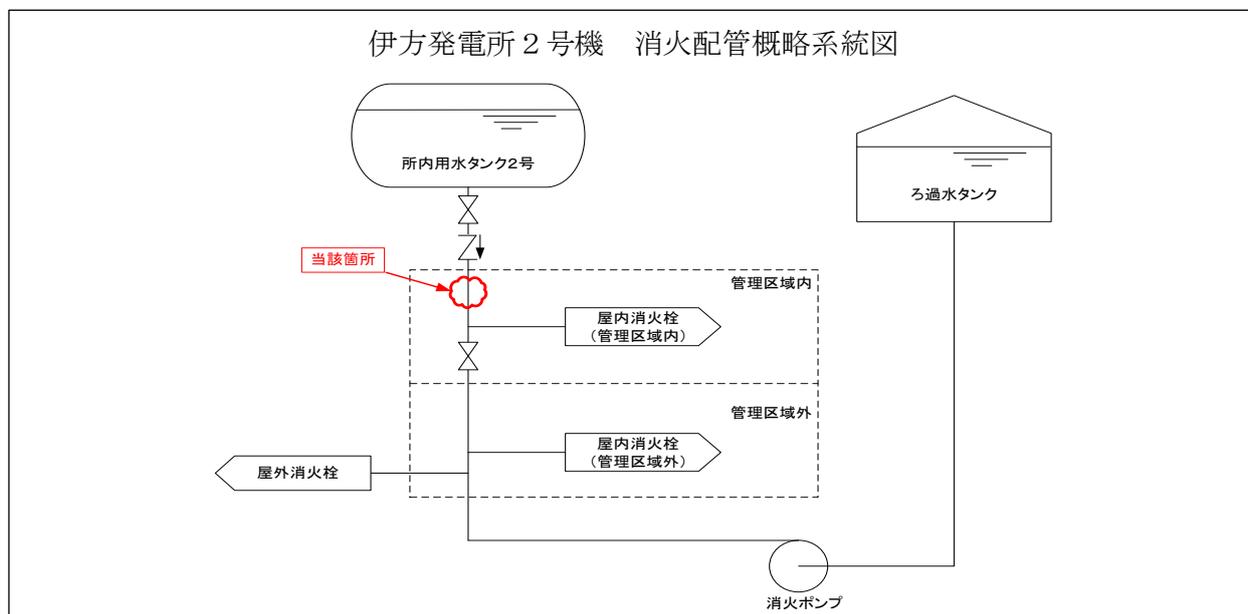
1. 伊方発電所 2号機 原子炉補助建家消火配管からの水漏れについて

伊方発電所 2号機の原子炉補助建家 5階（管理区域内）において、令和 2年 6月 15日 16時頃、天井付近の消火配管から水が漏れていることを保修員が確認しました。

当該箇所に微小な穴を確認したことから補修材により補修した後、消火配管に通水し、6月 16日 14時 38分、漏えいがないことを確認しました。

調査の結果、当該配管内表面全体に錆が発生しており、除去したところ溶接部近傍は外表面まで貫通していました。

このことから、当該漏えい箇所近傍の所内用水タンクの水に含まれる酸素の影響により配管が酸化し、貫通に至るまで腐食が進行したものと推定しました。

- ・当該配管を新品に取り替えました。
- ・所内用水タンクの水に含まれる酸素の影響を低減するため、所内用水タンク 2号の出口弁を常時「閉」運用としました。
- ・今後、腐食が進行している所内用水タンク近傍の消火配管を取り替えるとともに、所内用水タンクと消火系統の切り離しを実施します。
なお、消火活動時には、消火ポンプから水を供給することから所内用水タンクを切り離しても消火活動に影響はありません。
- ・類似箇所として、所内用水タンク 1号の出口弁を「閉」運用としました。
また、今後、所内用水タンク 1号近傍の消火配管の取り替えを実施します。

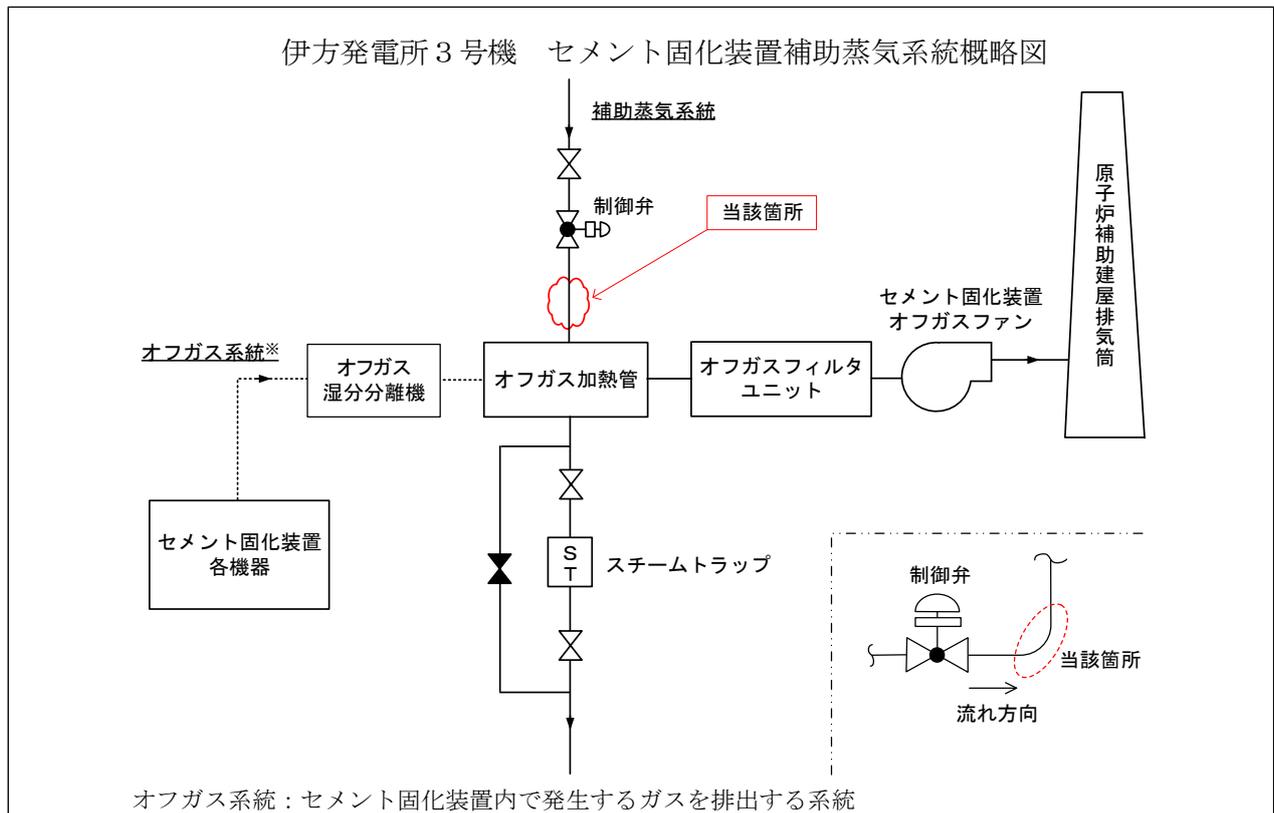
2. 伊方発電所3号機 セメント固化装置補助蒸気供給配管からの水漏れについて

伊方発電所3号機は第15回定期事業者検査中のところ、令和2年7月13日10時30分頃、原子炉補助建屋2階（管理区域内）において、セメント固化装置[※]へ補助蒸気を供給している配管の保温材から水が滴下していることを運転員が発見しました。

当該箇所の調査を実施したところ、配管に微小な穴があることを保修員が確認しました。

当該ラインでは、補助蒸気を供給する際に制御弁により補助蒸気量が絞られることで弁下流の圧力・温度が低下し、凝縮水が発生します。また、制御弁の下流が曲げ管であるため、補助蒸気の流れに乱れが生じ、これらが相まって配管内表面が減肉し貫通に至ったものと推定しました。

- ・当該配管について、耐食性に優れたステンレス製配管に取り替えを実施しました。
- ・類似箇所である付属設備の補助蒸気配管（制御弁下流の配管曲がり部）について、ステンレス製配管に取り替えを実施します。
