令和3年10月11日  
四国電力株式会社

## 伊方発電所における通報連絡事象（令和3年9月分）および 通報連絡事象に係る報告書の提出について

## 伊方発電所における通報連絡事象の報告書概要

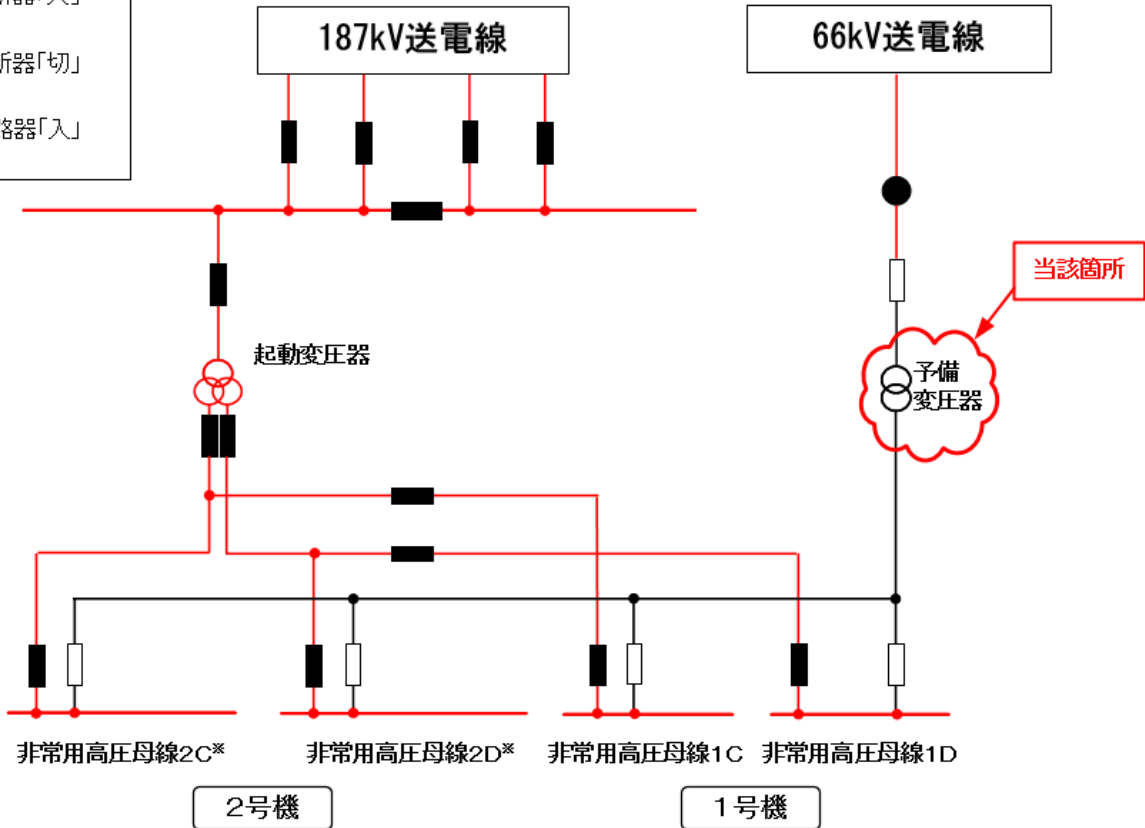
# 伊方発電所1、2号機受電系統 概略図

6月20日13時30分、伊方発電所1、2号機において、1、2号機予備変圧器<sup>※1</sup>内でガスを検出する警報の発信を確認しました。警報発信時、予備変圧器は待機状態であり、1、2号機の所内電源は他の送電線より受電していたことから、本事象による受電状況への影響はありませんでしたが、念のための処置として予備変圧器を隔離しました。

点検を実施した結果、予備変圧器内でガスは発生しておらず、気体検出器<sup>※2</sup>が変圧器内で発生したガスを検知した際に、1、2号機中央制御室に警報を発信する機能に不具合があることを確認したため、気体検出器を取替えることとしました。

調査の結果、当該気体検出器の乾燥剤挿入口カバーの割れ箇所に錆の付着が確認されたことから、この割れ箇所より外気が侵入してマイクロスイッチ室内が徐々に吸湿したことで、スイッチの接点間の絶縁が低下して回路が導通し、警報発信に至ったものと推定しました。

乾燥剤挿入口カバーの割れが発生した時期について、特定することは困難ですが、変圧器点検等の作業時に、当該箇所に接触することなどにより割れが発生し、その後の点検において実施した補修塗装により、割れが発見できなかったものと推定しました。

- ・1、2号機予備変圧器の気体検出器（健全側を含む2台）について、同型式の新品に取替えを実施しました。
- ・1、2号機予備変圧器の気体検出器と同型式の気体検出器を使用している他の変圧器の気体検出器7台の外観点検を実施し、異常がないことを確認しました。
- ・1、2号機予備変圧器および2号機起動変圧器については今後、変圧器の点検において回路の絶縁抵抗測定を追加し、絶縁抵抗値の傾向監視を行うことで、気体検出器の健全性の確認を行うこととします。
- ・変圧器点検等の作業時は、気体検出器等の計器に注意するとともに、必要に応じて防護措置を実施して作業することを関係者に周知します。

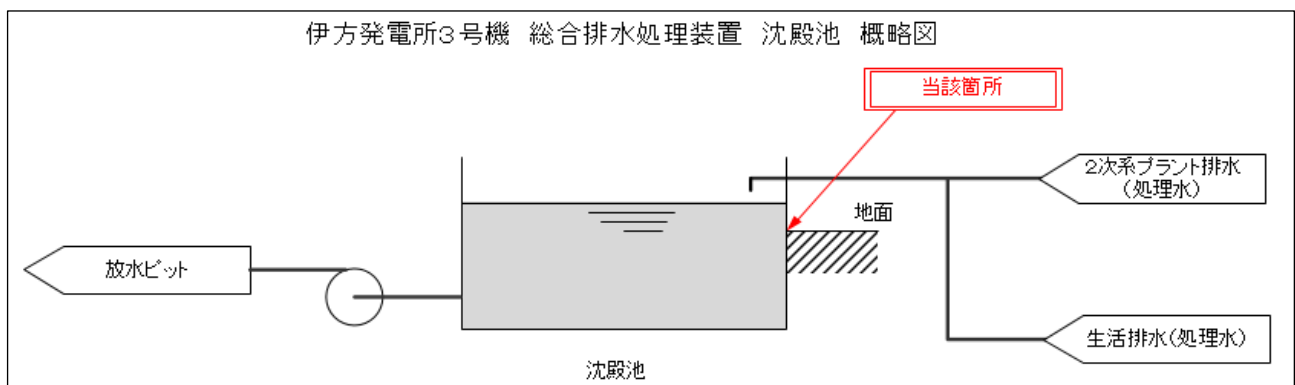
6月30日16時19分、伊方発電所3号機総合排水処理装置<sup>※1</sup>（管理区域外）の沈殿池<sup>※2</sup>のコンクリート壁より微少の水漏れがあることを運転員が確認しました。このため、沈殿池の排水作業を行い同日18時51分に水漏れは停止し、7月1日15時10分、沈殿池の水抜きを完了しました。

調査の結果、水漏れは沈殿池のコンクリート壁の継ぎ目部のひび割れから発生していたことから、コンクリート壁の継ぎ目部を修繕しました。

調査の結果、施工時のコンクリートの乾燥収縮等により水漏れ箇所付近に生じた微細なひび割れが経年により進展し壁面内の鉄筋に到達、そこから雨水と酸素が浸入し鉄筋を腐食・膨張させ、それによりひび割れが拡大・進展しゴム止水板を損傷させたことで槽内からひび割れ箇所を通して水漏れに至ったものと推定しました。

- ・当該側壁外側のひび割れが生じた部分のコンクリートをはつり撤去、復旧しました。
- ・ゴム止水板の修繕は構造上困難なため、その代替として当該側壁内側の継ぎ目部に樹脂系シート型止水工法にて内側からの水の浸入防止処置を実施しました。
- ・本事象の発生部位は南側側壁のみですが、予防保全として北側側壁の内側にも同様の止水工法による水の浸入防止処置を実施しました。また、同一仕様の他の沈殿池の継ぎ目部についても予防保全の水平展開として、2022年度に同様の処置を実施します。
- ・点検要否の判定基準となる社内マニュアルについて、側壁内側に今回新たに施工した樹脂系シート型止水工法の健全度判定を追加するとともに、側壁外側の外観点検頻度を現行の1回/2年から1回/1年に変更し改正します。
