令和3年11月10日
四国電力株式会社

伊方発電所における通報連絡事象（令和3年10月分）および 通報連絡事象に係る報告書の提出について

伊方発電所における通報連絡事象の報告書概要

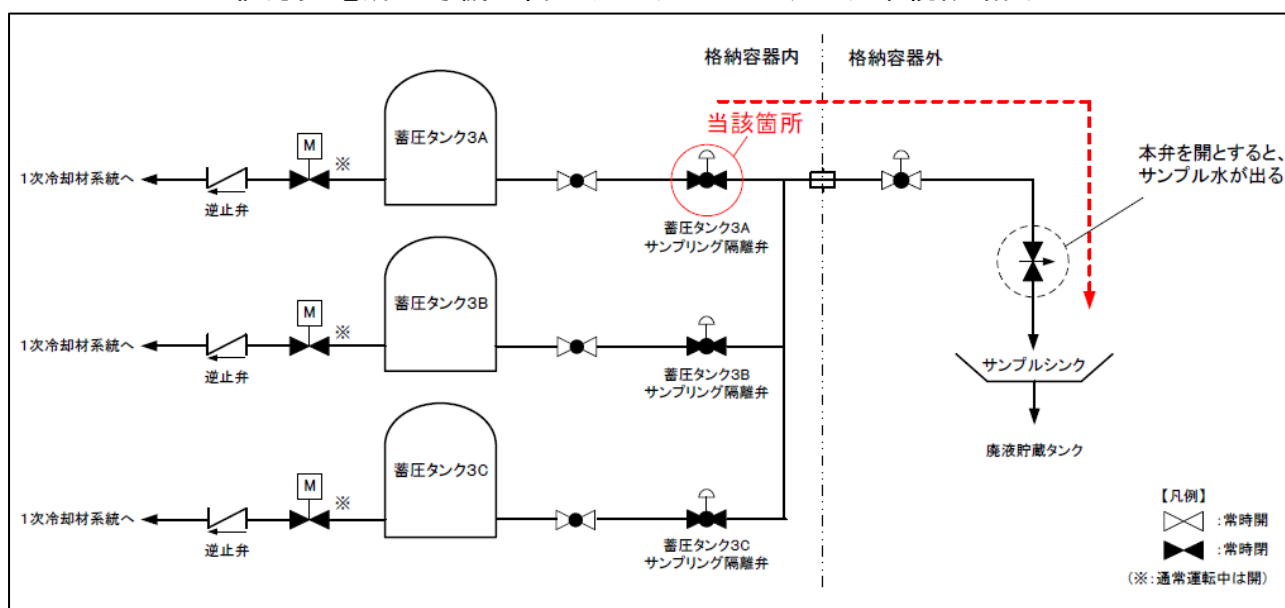
伊方発電所3号機 蓄圧タンクサンプリング系統概略図

伊方発電所3号機において、蓄圧タンク※¹3A内の水を分析するため、蓄圧タンク3Aサンプリング※²隔離弁を開いて、同タンク内の水を採取し、当該弁を閉じましたが、シートリーク※³によりサンプル水が完全に止まらないことを確認しました。また、サンプリングラインからのサンプル水は当該弁の下流の弁を閉じて停止しました。

このため、保修員により当該弁のシート面※⁴の調整等を実施しましたが、改善が見られなかったことから、10月8日8時55分、当該弁の分解点検を実施することとしました。

その後、当該弁の分解点検および部品取替えを実施し、当該系統に通水した後、シートリークがないことを確認し、10月11日15時10分、通常状態に復帰しました。

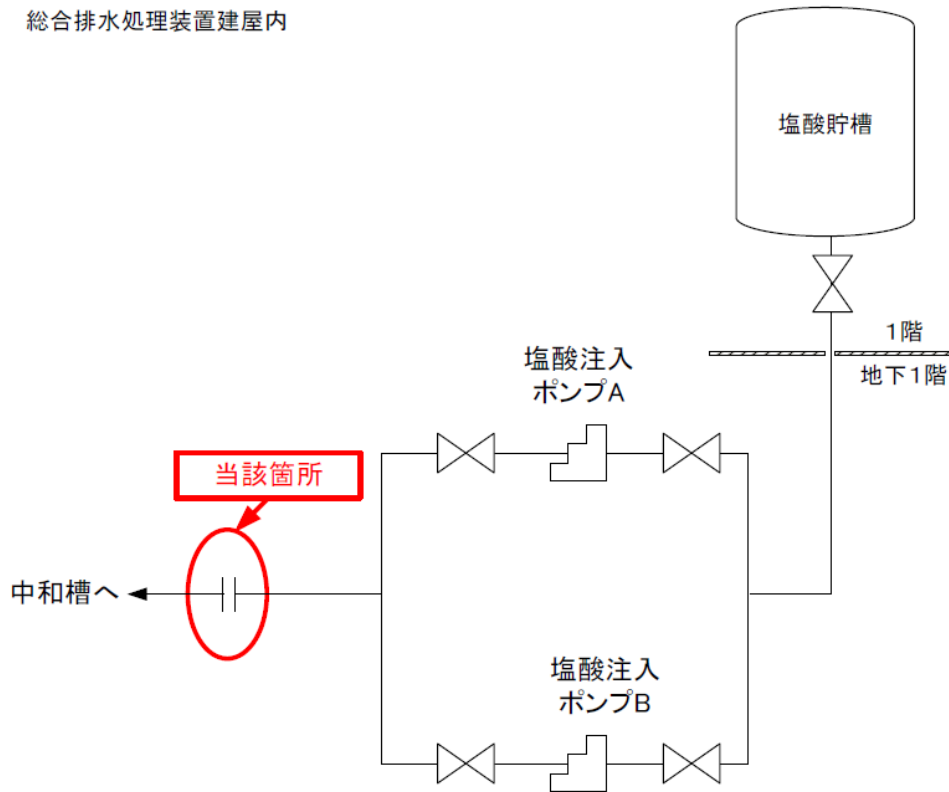
伊方発電所3号機 総合排水処理装置 概略系統図

伊方発電所3号機において、7月18日0時51分、総合排水処理装置^{※1}建屋（管理区域外）内に、塩酸ガスが発生したことを示す警報が発信しました。このため、運転員が現場を確認し、1時38分、塩酸注入ポンプ出口フランジ付近から塩酸^{※2}が漏えいしていることを確認しました。その後、塩酸貯槽の出口ラインの弁を閉止することにより、5時40分、保修員により塩酸の漏えいが停止していることを確認しました。

その後、調査の結果、漏えいが生じた配管に貫通孔を確認したため、当該配管を新品に取替えたうえで、通液状態で取替箇所からの漏えいがないことを確認しました。

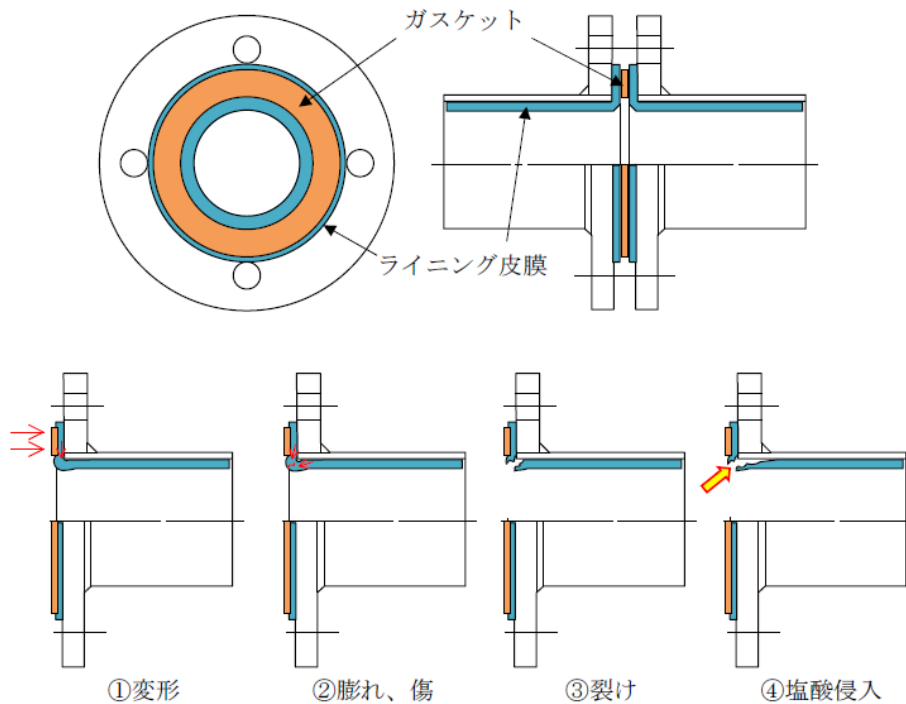
損傷メカニズム図

調査の結果、漏えいが生じた配管の内部において、鋼管表面のライニング皮膜の裂けおよび、鋼管内面の腐食を確認しました。

鋼管内面の腐食については、配管接続部の締め付け力によりガスケットがライニング皮膜を押し付け、ライニング皮膜に膨れが発生し、膨れた箇所に応力が集中することでライニング皮膜の柔軟性の低下と相まって微小な傷が生じ、ライニング皮膜が裂け、そこから内部流体である腐食性の高い塩酸が侵入することにより鋼管の腐食が進展し、漏えいに至ったものと推定しました。

- ①配管接続の締め付け力により、ライニング皮膜に変形が生じる。
- ②変形により膨れが発生し、膨れた箇所に応力が集中することで微小な傷が生じる。
- ③ライニング皮膜が裂ける。
- ④塩酸が侵入し鋼管が腐食する。

- ・漏えいが生じた配管を新品に取替えて復旧しました。
- ・3号機総合排水処理装置の当該箇所以外の塩酸注入配管について点検を行い、ライニング皮膜に膨れが確認された3箇所について、新品に取替えました。
- ・3号機総合排水処理装置の塩酸注入配管のうち、ライニング皮膜に膨れが確認された配管と同時期に製作・施工されたものについても、今後膨れが生じる可能性が排除できないことから、念のため新品に取替えを行います。
- ・1, 2号機純水装置、3号機純水装置および3号機海水淡水化装置の塩酸注入配管については、今後配管を取り外してライニング皮膜の膨れ等の点検を行い、膨れ等の劣化兆候が確認された場合、取替えを行います。
- ・塩酸注入配管（ポリエチレンライニング付きの配管用炭素鋼鋼管）のガスケット取替えを行う際には、配管接続部のポリエチレンライニング皮膜の膨れ等の異常の有無について確認することとし、その旨を作業要領書に反映します。
