令和4年4月11日
 四国電力株式会社

伊方発電所における通報連絡事象（令和4年3月分）および 通報連絡事象に係る報告書の提出について

伊方発電所における通報連絡事象の概要（令和4年3月分）

伊方発電所における通報連絡事象の報告書概要

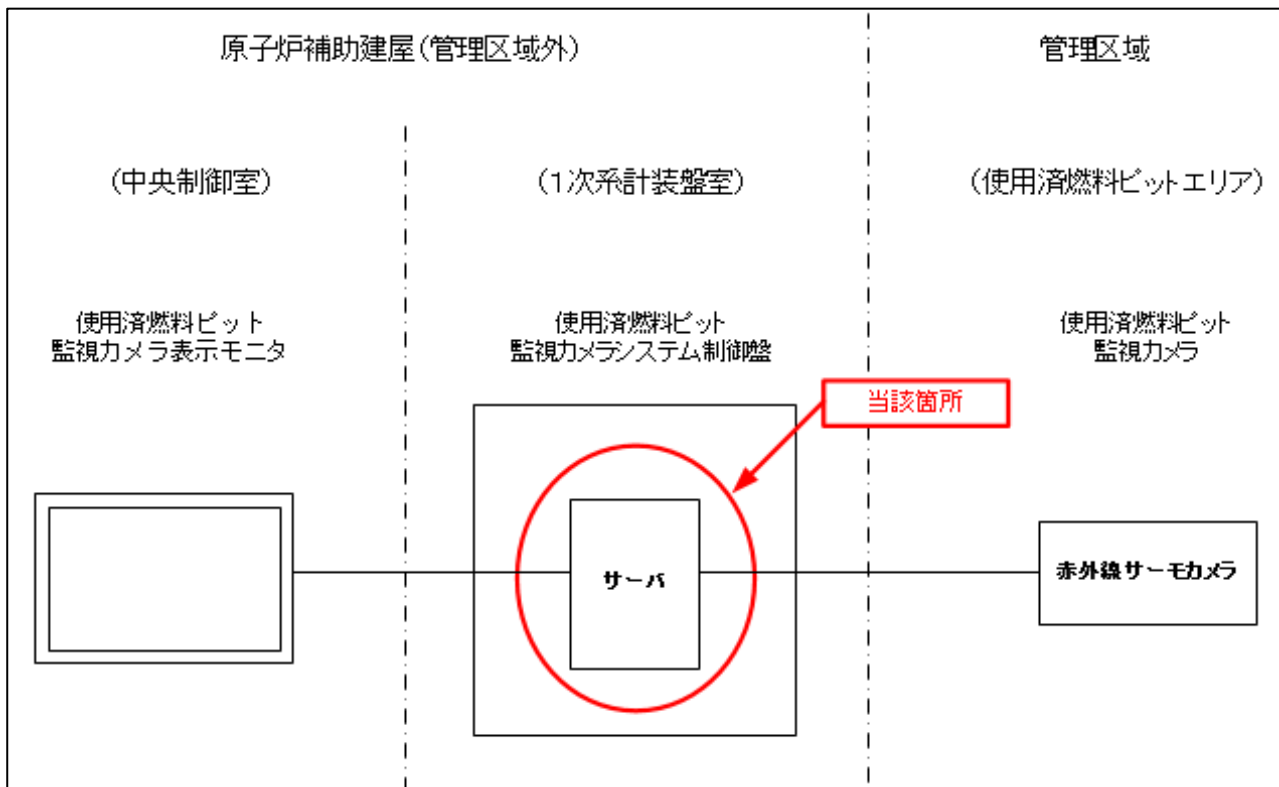
伊方発電所3号機使用済燃料ピット監視カメラシステム概略系統図

通常運転中の伊方発電所3号機の原子炉補助建屋内（管理区域外）において、3月18日11時22分に使用済燃料ピット監視カメラ*が正常に動作しないことを確認しました。

当該カメラの動作不能により、保安規定に定める使用済燃料ピット監視カメラ1台が動作可能な状態であることの運転上の制限を満足できなくなりました。

故障原因と推定される当該カメラのサーバについて予備品と取替えを行い、当該カメラが監視可能な状態であることを確認し、同日14時57分に運転上の制限の逸脱状態から復帰しました。

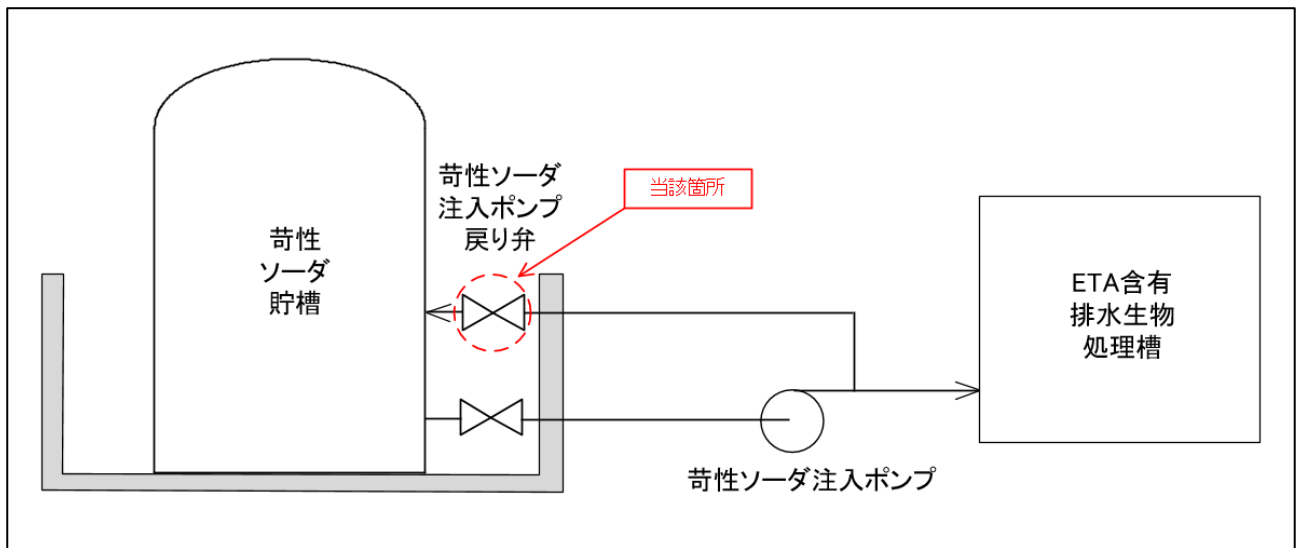
伊方発電所第3号機 エタノールアミン含有排水生物処理装置概略系統図

通常運転中の伊方発電所3号機において、3月23日11時40分、エタノールアミン含有排水生物処理装置^{※1}（屋外・管理区域外）の苛性ソーダ貯槽付近から苛性ソーダが漏れていることを運転員が確認しました。

その後、苛性ソーダ貯槽に直接接続されている弁から漏れていることを確認したため、当該貯槽の苛性ソーダの抜き取りを行い、3月24日9時30分、漏れは停止しました。

また、漏れた苛性ソーダ^{※2}約2.1m³（雨水含む）は、全量防液堤内に留まっており、発電所外への流出はなく、全量回収しました。今後、総合排水処理装置で処理することとします。

当該貯槽は、今後使用予定が無いことから、漏れを確認した弁を取り外し、配管部へ閉止板を取り付けしました。

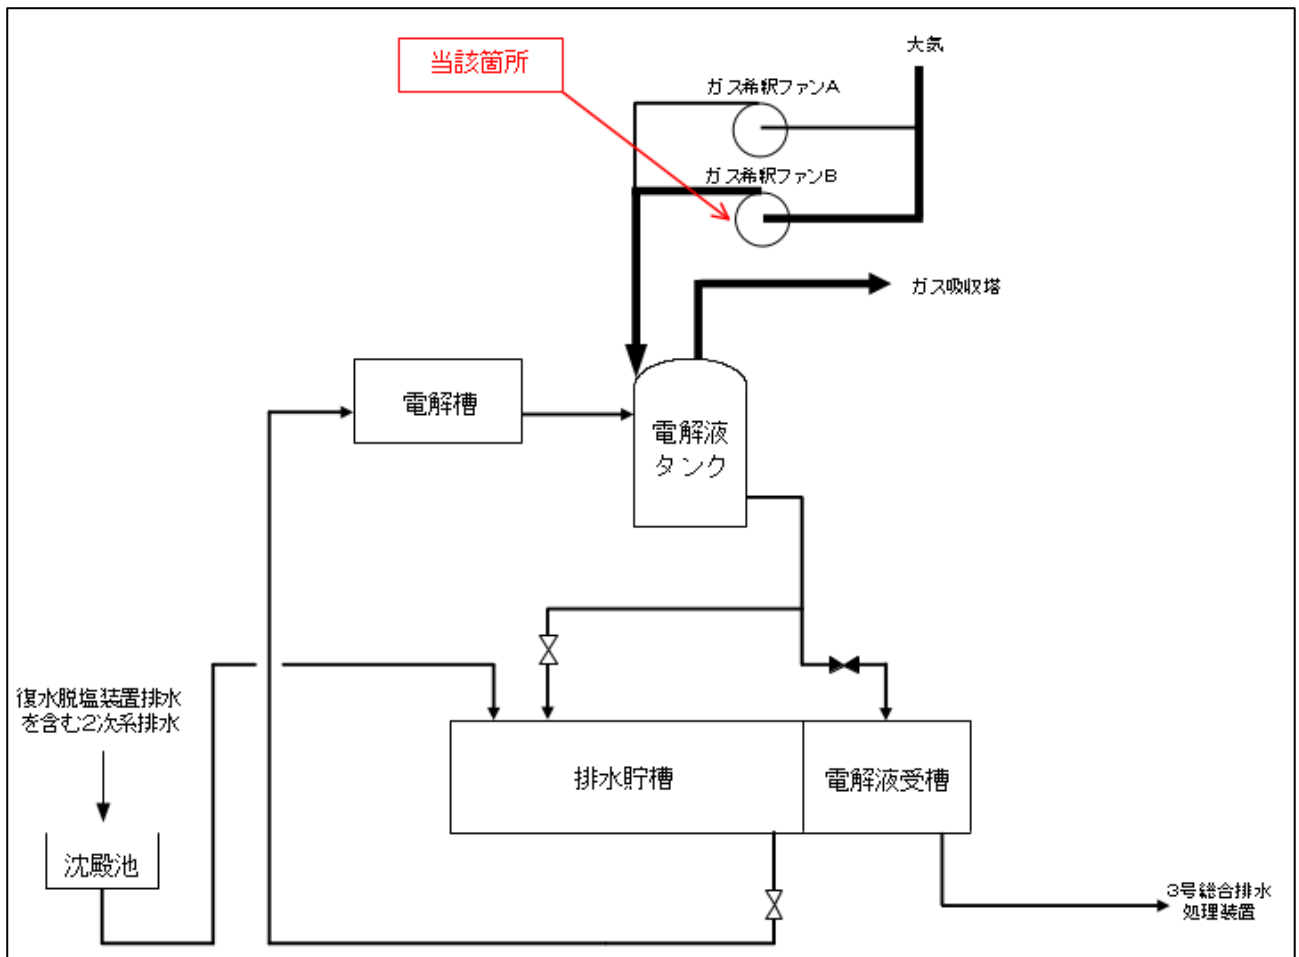
伊方発電所第3号機 エタノールアミン排水処理装置概略系統図

伊方発電所3号機において、令和4年1月7日11時10分、エタノールアミン^{※1}排水処理装置^{※2}ガス希釈ファン^{※3}Bの駆動用ベルトを取り付けているプーリー^{※4}が主軸^{※5}から外れていることを保修員が確認しました。なお、同ファンは2台設置しており、エタノールアミン排水処理装置の運転には問題ありませんでした。

点検した結果、主軸とプーリーの接触面に摩耗が認められたことから、当該ファンの主軸、プーリーおよびその他構成部品を新品に取替え、1月24日16時57分、運転状態に異常のないことを確認し、通常状態に復旧しました。

調査の結果、平成17年に止めねじを取替えて以降、運転中の微小な振動の繰り返しにより止めねじのねじ部先端が丸みを帯び、止めねじの主軸およびキーへの食い込み力が低下したことで主軸とプーリーに隙間が発生し、運転中の微小な振動により、プーリーが脱落したものと推定しました。

- ・当該ファンの主軸、プーリー、キーおよび止めねじ等を新品に取替えました。
- ・ガス希釈ファンAおよびガス希釈ファン以外の類似機器4台について、止めねじを新品に取替えます。
- ・ガス希釈ファンおよび類似機器のうち2台については、不具合またはその兆候が確認された場合に点検・修繕を実施することとしていましたが、これまでの運転日数をふまえ点検周期を6年に設定しました。
- ・ガス希釈ファンおよび類似機器点検時は、点検のたびに止めねじを新品に取替えることを作業要領書に追加しました。
- ・ガス希釈ファンについては、巡視点検時にプーリーの目視点検を容易にできるようなメッシュ状のカバーを取替えます。

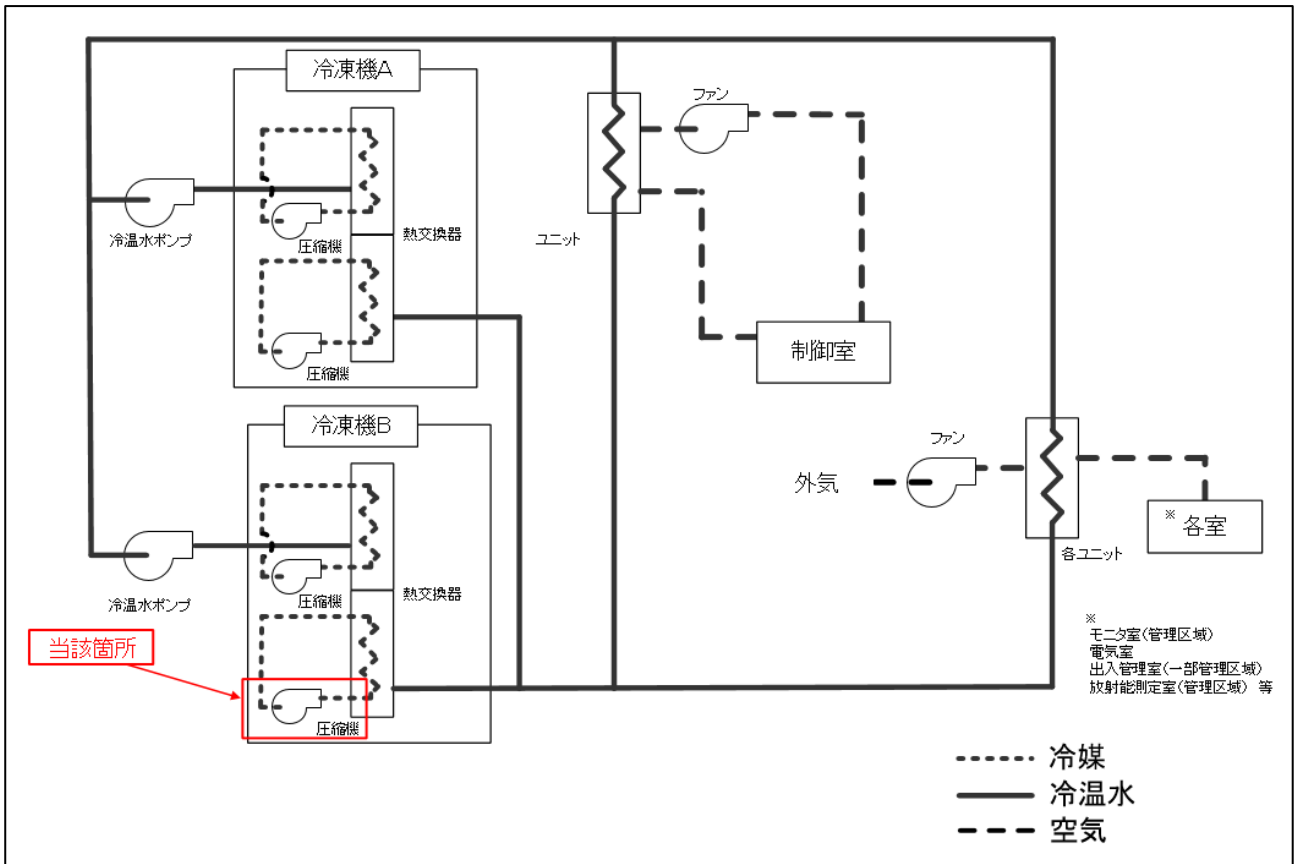
雑固体焼却炉建家 冷凍機関連概略系統図

伊方発電所雑固体焼却炉設備^{※1}は定期点検のため停止中のところ、令和4年1月15日3時16分に1、2号機中央制御室にて雑固体焼却炉建家^{※2}の440V母線地絡および空調冷凍機（冷凍機B）^{※3}のトリップに関する警報が発信しました。

その後、メーカーによる調査を開始し、保守員が1月18日10時15分、冷凍機Bに設置されている圧縮機^{※4}の電動機に不具合があることを確認しました。

電動機の絶縁低下の原因としては、周囲温度の影響、湿度の影響、汚れの影響、電氣的な影響および機械的な影響が考えられるが、当該圧縮機電動機は半密閉式のため汚れ、湿度等の影響は低く、現地調査にて圧縮機内部の機械的損傷がなかったこと、設備の施工不良が認められなかったことから、経年的な劣化に加え、サージ^{※5}等の電氣的影響により固定子巻線被覆の絶縁が損傷したものと推定しました。

- ・当該冷凍機は製造終了品であり、部品取替等による修繕が困難であるため、冷凍機一式を最新型のものに取替えます。
- ・取替までの間運転する冷凍機Aについて、運転状態の監視強化として圧縮機の振動測定を行うとともに目視点検を追加（月1回）します。
