令和 4 年 6 月 1 0 日
四国電力株式会社

伊方発電所における通報連絡事象（令和 4 年 5 月分）および 通報連絡事象に係る報告書の提出について

伊方発電所における通報連絡事象の概要（令和4年5月分）

伊方発電所における通報連絡事象の報告書概要

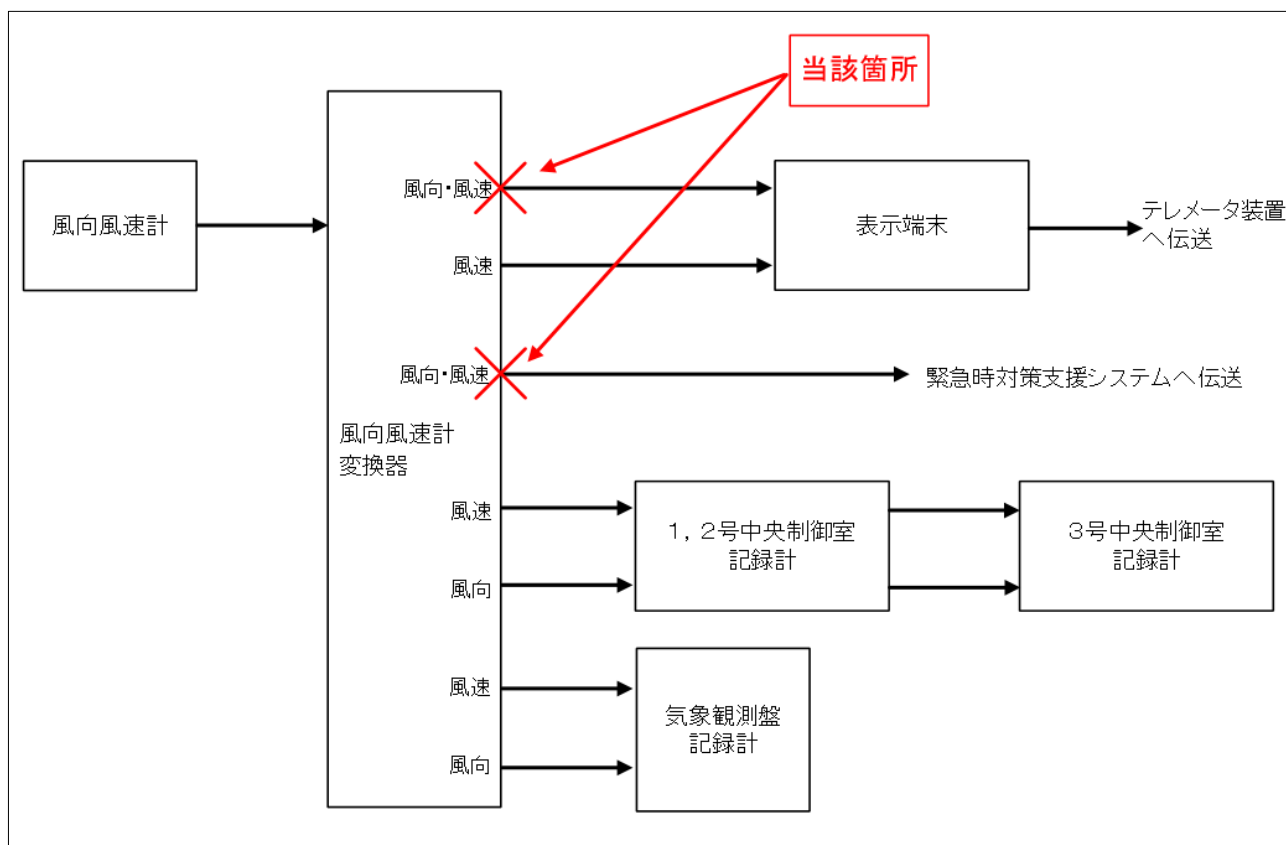
伊方発電所 風向風速計データ伝送 概略系統図

伊方発電所において、5月4日10時28分、中央制御室の表示端末において風向データが更新されていないことを確認したため、データ伝送を停止して点検することとしました。

その後の点検の結果、風向風速計データ伝送の過程において一部のデータが正常に伝送できていないことを確認したため、当該変換器の取替えを行い、同日17時5分、通常状態に復旧しました。

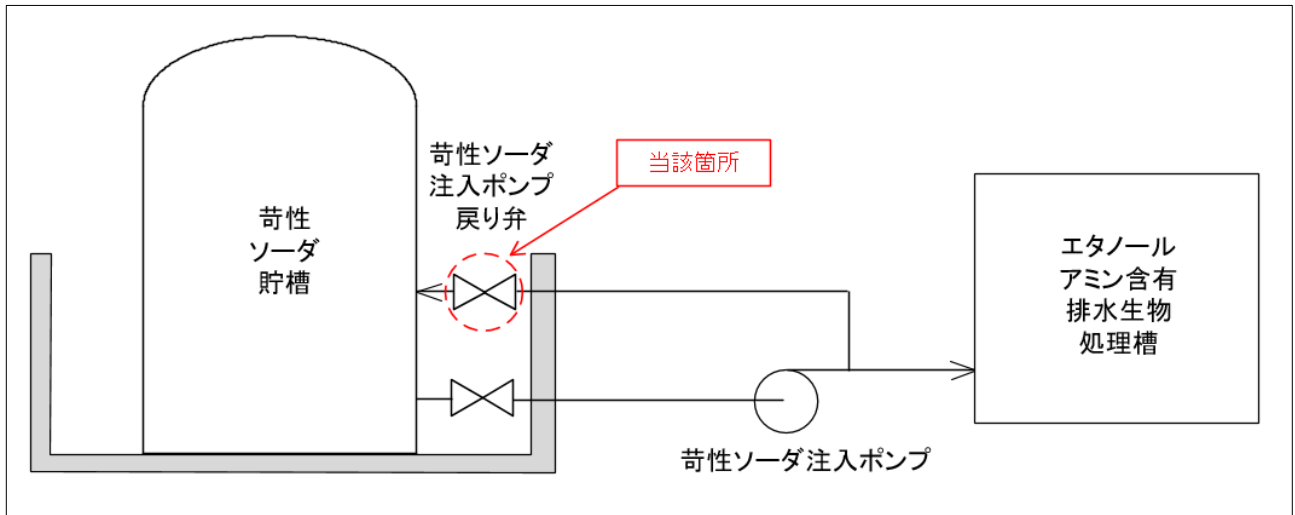
伊方発電所3号機 エタノールアミン含有排水生物処理装置 概略系統図

通常運転中の伊方発電所3号機において、3月23日11時40分、エタノールアミン含有排水生物処理装置^{※1}（屋外・管理区域外）の苛性ソーダ貯槽付近から苛性ソーダが漏れていることを運転員が確認しました。

その後、苛性ソーダ貯槽に直接接続されている弁からの漏れを確認したため、当該貯槽の苛性ソーダの抜き取りを行い、3月24日9時30分、漏れは停止しました。

漏れた苛性ソーダ^{※2}約2.1m³（雨水含む）は、全量防液堤内に留まっており発電所外への流出はなく、全量回収しており、総合排水処理装置で処理しました。

また、当該貯槽は、今後使用予定が無いことから、漏れを確認した弁を取り外し、配管部へ閉止板を取り付けました。

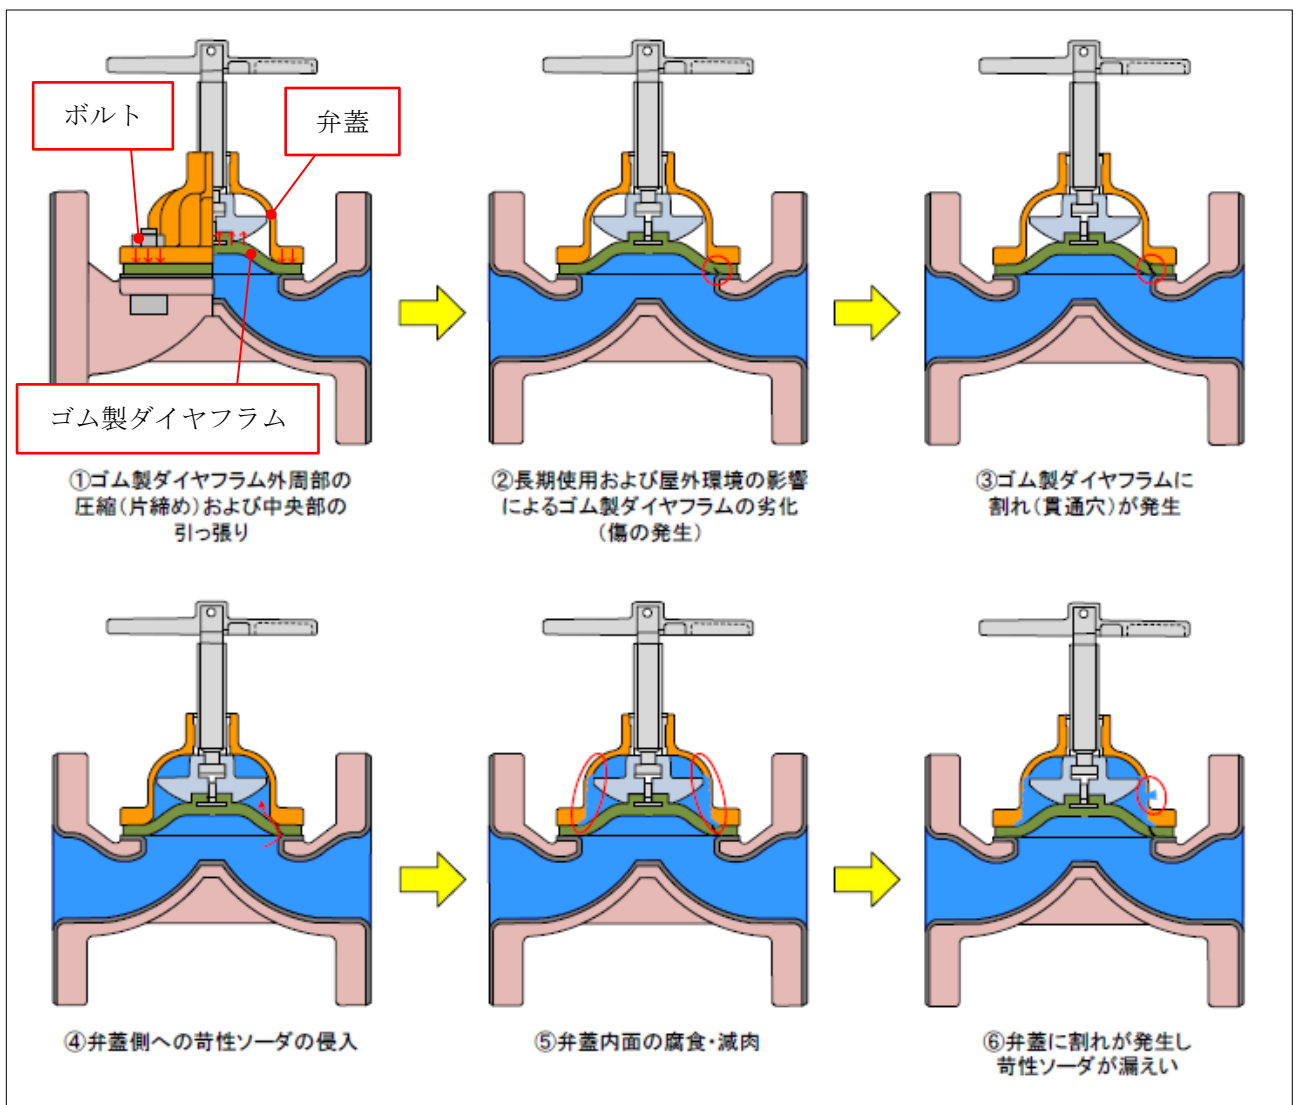
漏えいまでの推定メカニズム図 (弁の断面図)

調査の結果、弁に局所的な外力が加わった形跡はありませんでした。弁蓋については、4箇所ボルトで固定していますが、局所的な締め付け状態（片締め）が発生しており、また、ゴム製ダイヤフラム^{※4}の中央部は上部へ引っ張られている状態を確認しました。

長期使用および屋外環境の影響により、ゴム製ダイヤフラムの劣化が進行し、上述のとおり局所的な締め付けや引っ張り状態となっていることも一因となることで、貫通穴が発生し、弁内に苛性ソーダが侵入することで、苛性ソーダと弁蓋が化学反応を起こし、徐々に弁蓋内面を腐食させ、最終的に弁蓋に割れが発生し、苛性ソーダが漏えいしたものと推定しました。

- ・エタノールアミン含有排水生物処理装置については、令和4年1月7日より運用を停止しており、今後も使用予定がないことから、当該弁を取り外し、閉止板を取り付けるとともに、系統内の苛性ソーダの抜き取りを実施しました。
- ・本事象は、早期の系統隔離が困難な状況であったことを踏まえ、エタノールアミン含有排水生物処理装置以外の苛性ソーダを内包する系統のダイヤフラム弁のうち、点検計画がなく、系統構成上、早期の系統隔離が困難なダイヤフラム弁について、定期的にダイヤフラムの取り替えを伴う分解点検を計画することとします。

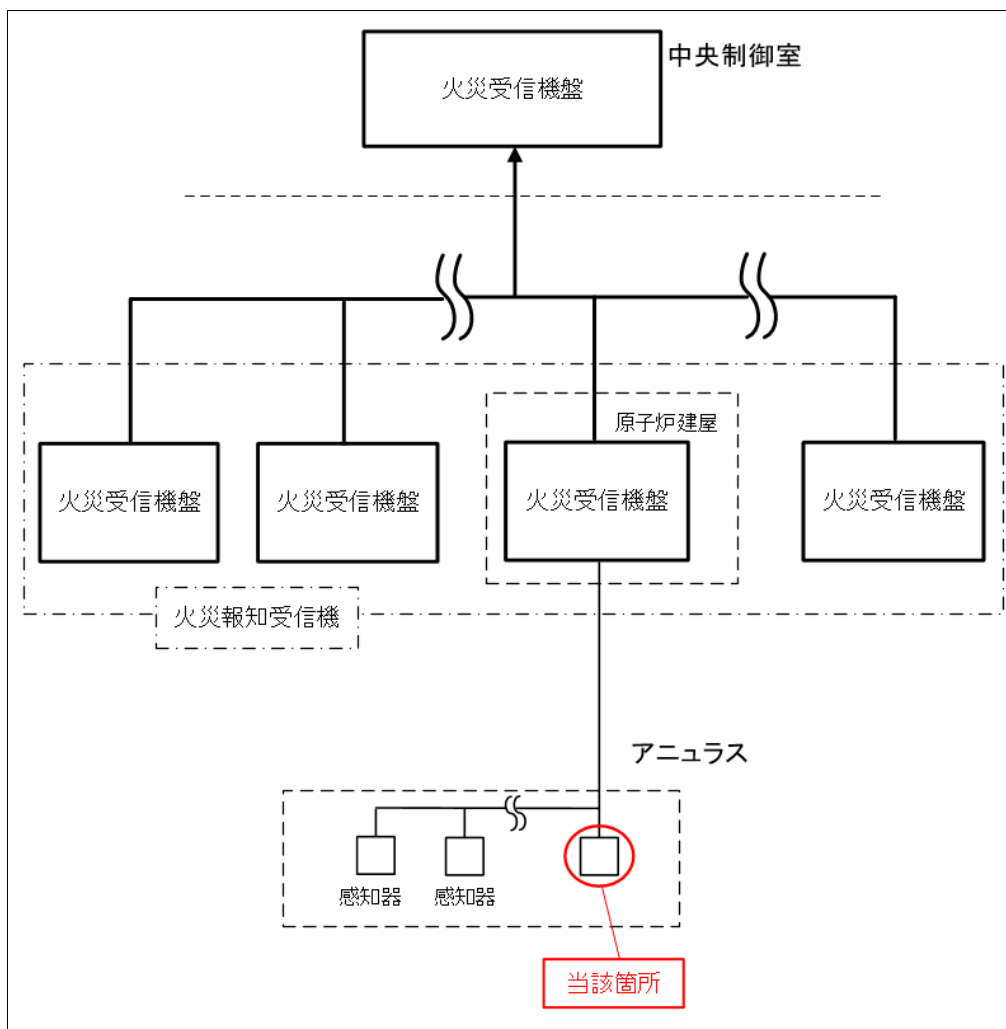
伊方発電所 3号機 火災感知回路 概略図

通常運転中の伊方発電所3号機において、4月3日19時47分、原子炉建屋（管理区域内）の火災報知受信機の異常を示す信号が発信しました。その後、同日20時5分、運転員が現地の火災受信機盤にて火災が発生していないことを確認しました。

その後の調査において、アニュラス^{※1}内に設置している火災感知器1台に不具合があることを確認したことから、当該火災感知器の取り替えを行い、4月4日1時43分に通常状態に復旧しました。

調査の結果、当該火災感知器の外観に変色や傷等の異常は見られず、火災受信機盤との通信端子にも異常がなかったことから、外的な要因はなく、また、当該火災感知器の設置からの経過年数を考慮しても、経年劣化による不具合であるとは考えにくいものでした。

また、感知器単体が故障した場合、通常は火災感知器故障警報のみが発信されますが、当該事象ではその警報に加えて、当該感知器が本来のアドレス^{※2}と異なる信号を発したことによる別の警報も発信しておりました。

これらのことから、当該事象については、偶発的な故障^{※3}の発生に伴い警報が発信したものと推定しました。

- ・当該火災感知器を予備品に取り替えました。

また、偶発的な故障に備え、予備品は十分な余裕を持った数量を、これまで通り継続して保有します。

- ・これまで、単体の火災感知器故障警報については、警報発信後速やかに予備品と取り替えを実施していますが、今回のように単体の火災感知器故障警報に加え、感知器毎のアドレスと異なる信号が発せられたことによる警報が発信した場合についても、速やかに予備品と取り替えを実施し、復旧することとします。
