令和 4 年 7 月 1 1 日
四国電力株式会社

伊方発電所における通報連絡事象（令和 4 年 6 月分）および 通報連絡事象に係る報告書の提出について

伊方発電所における通報連絡事象の概要（令和4年6月分）

伊方発電所における通報連絡事象の報告書概要

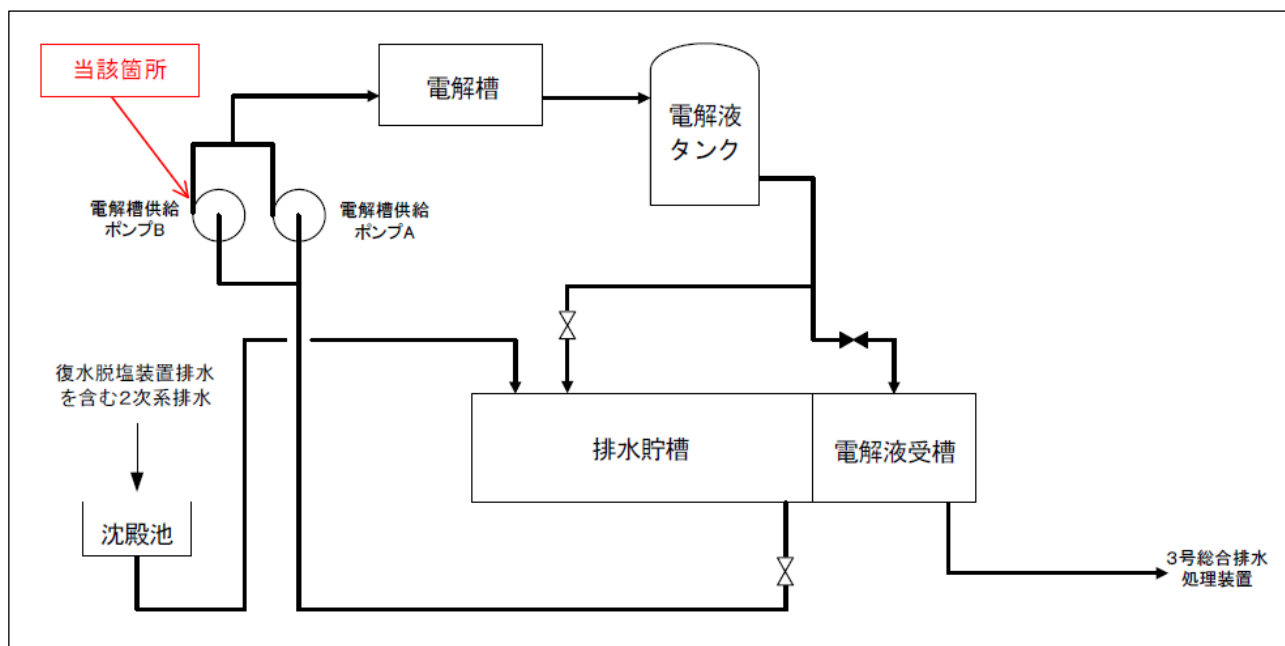
伊方3号機 エタノールアミン排水処理装置概略図

伊方発電所3号機は通常運転中のところ、6月13日11時10分、エタノールアミン排水処理装置^{※1}（管理区域外）の電解槽供給ポンプBを点検中に構成部品が破損していることを保修員が確認しました。

引き続き、原因について詳細に調査を実施します。

その後、破損した部品を含むポンプ主要部品の取り替えを行い、6月22日16時11分、通常状態に復旧しました。

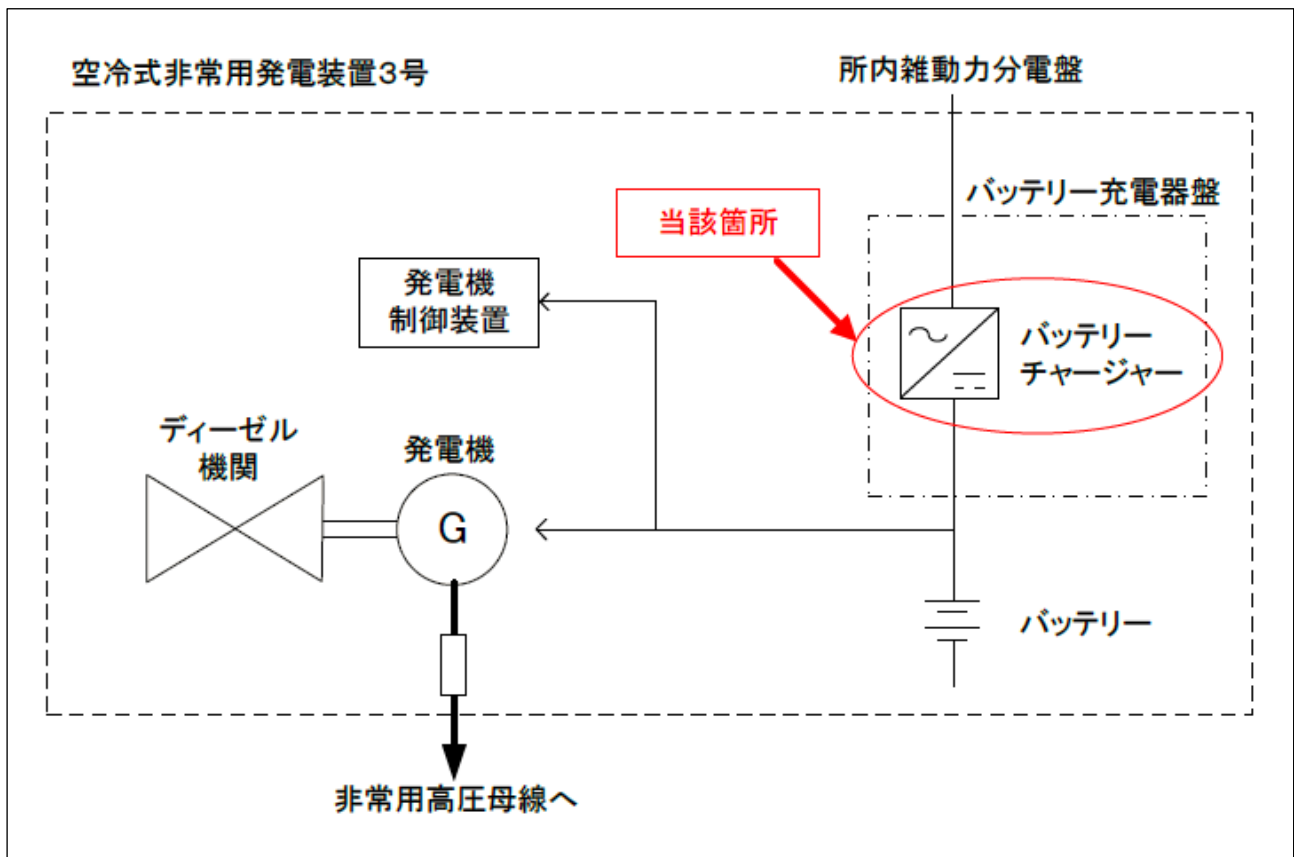
伊方3号機 空冷式非常用発電装置3号 概略系統図

伊方発電所3号機は通常運転中のところ、6月25日12時10分、空冷式非常用発電装置※¹3号バッテリー※²充電器盤（管理区域外）に異常を示すランプが点滅していたため、保守員が点検した結果、充電器盤内の部品（バッテリーチャージャー）を交換する必要があることを確認しました。

その後の調査でバッテリー液の比重が低下※³していたため、充電器盤内の部品交換に合わせてバッテリーを予備品と交換し、同日20時27分、通常状態に復帰しました。

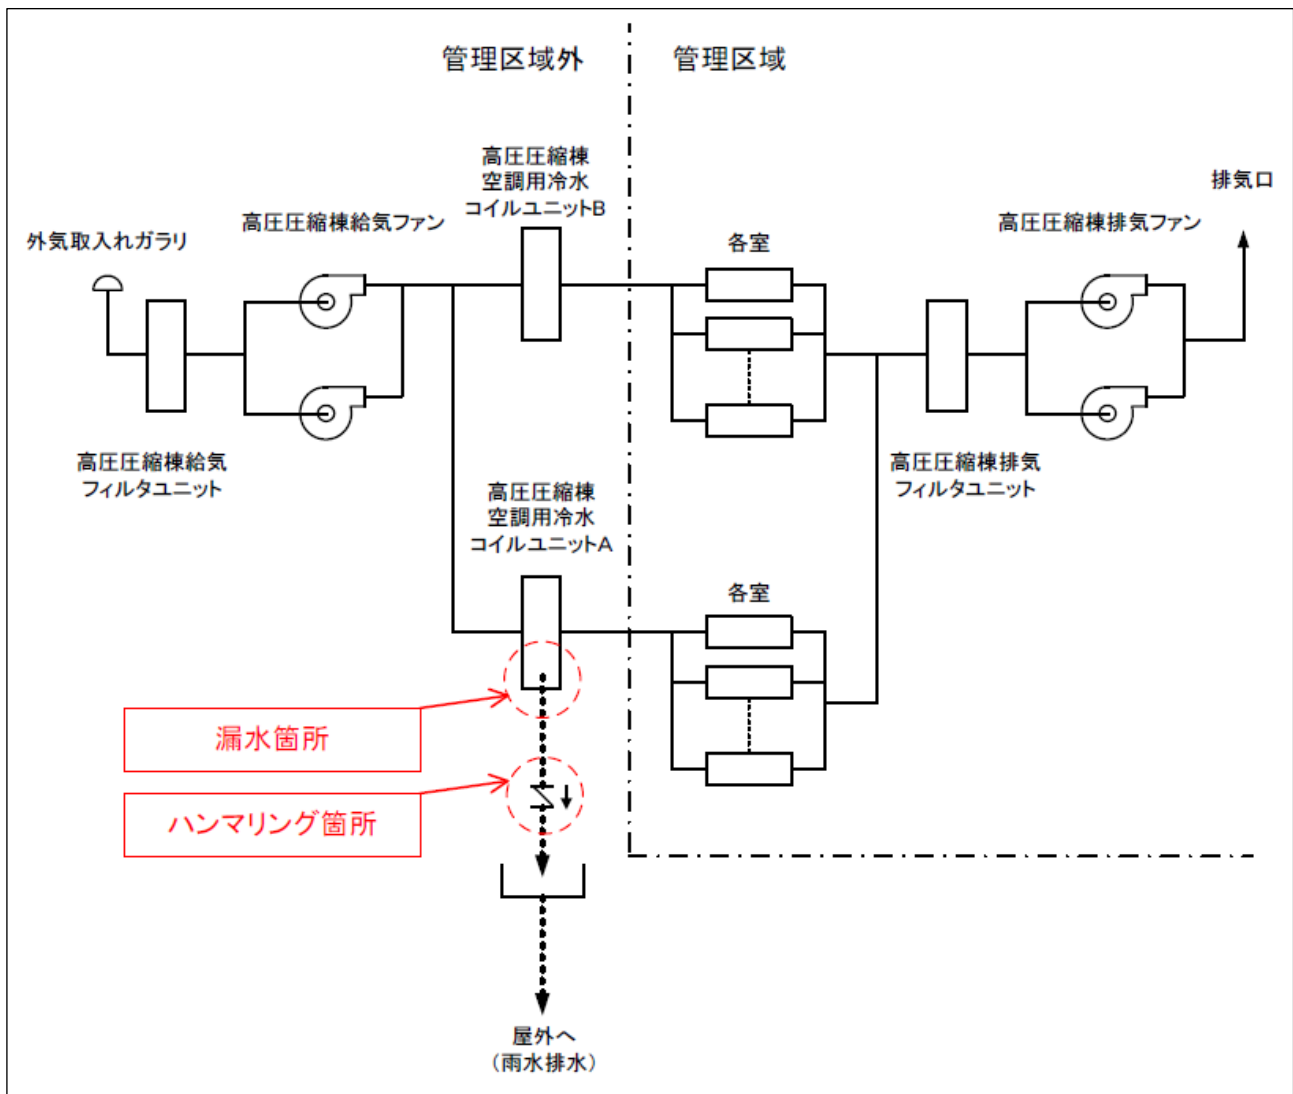
伊方発電所 雑固体処理建屋 高圧圧縮棟 換気空調設備概略図

伊方発電所 雑固体処理建屋 高圧圧縮棟^{※1}において、6月25日16時50分、1階から3階の床に水たまりを確認しました。

調査の結果、3階に設置している空調用冷水コイルユニット内^{※2}（管理区域外）の結露水を排水する系統が閉塞したことにより、空調用冷水コイルユニットの結露水があふれ出ていることを確認しました。あふれ出た水の全量は、約190リットルと推定し、分析の結果、放射性物質を含んでいないことを確認しました。

その後、当該系統の一部をハンマリング^{※3}することで閉塞は解消し、結露水が正常に排水されることを確認しました。また、あふれ出た水による他の設備への影響が無いことを確認し、同日22時40分、通常状態に復帰しました。また、あふれ出た水は全量ふき取りを行いました。

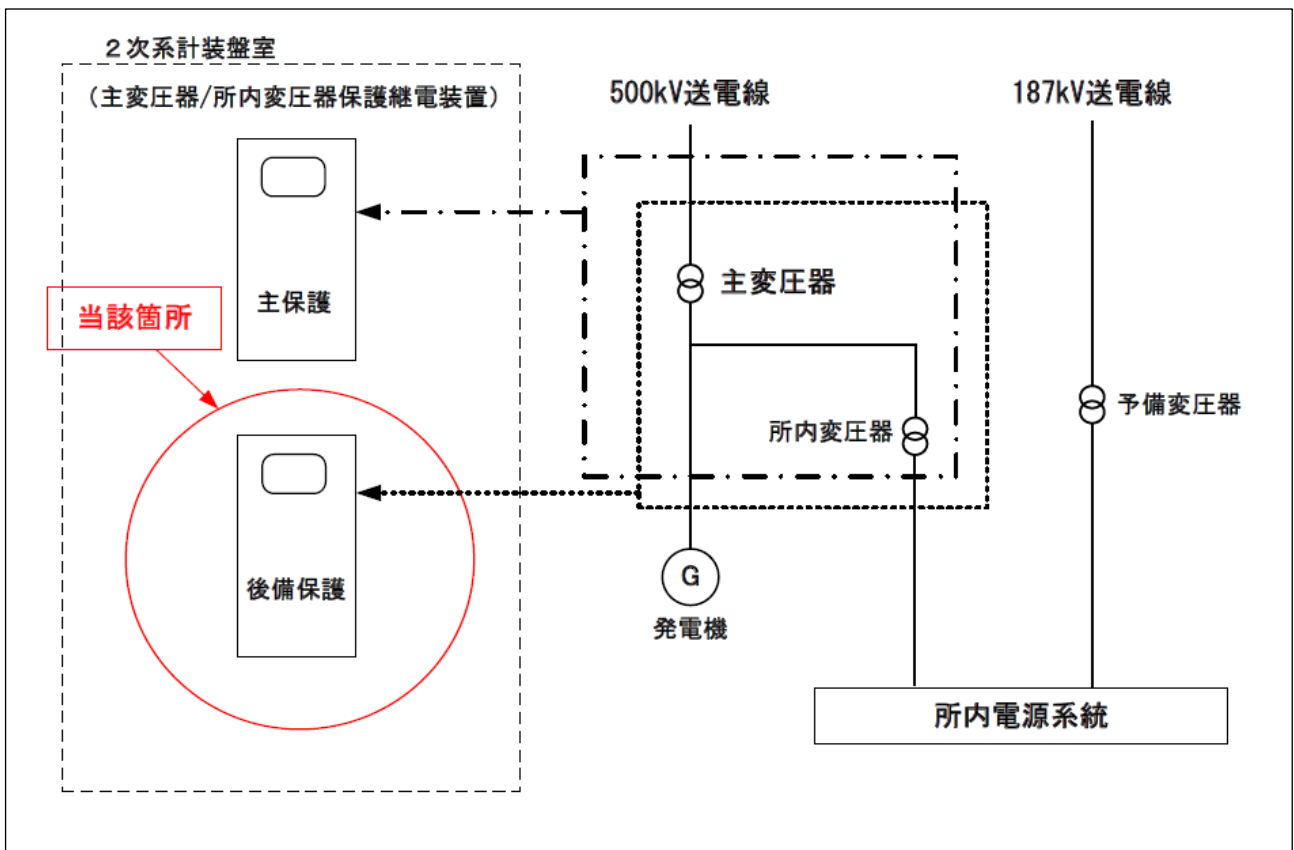
伊方3号機 主変圧器／所内変圧器 保護継電装置概略図

伊方発電所3号機は通常運転中のところ、6月27日2時15分、主変圧器／所内変圧器保護継電装置^{※1}の異常を示す信号が発信しました。

調査の結果、主変圧器／所内変圧器保護継電装置（後備保護）の制御カード^{※2}の不具合があることを確認しました。

その後、当該制御カードを新品に取り替え、主変圧器／所内変圧器保護継電装置（後備保護）の機能に異常がないことを確認し、7月1日14時54分、通常状態に復旧しました。

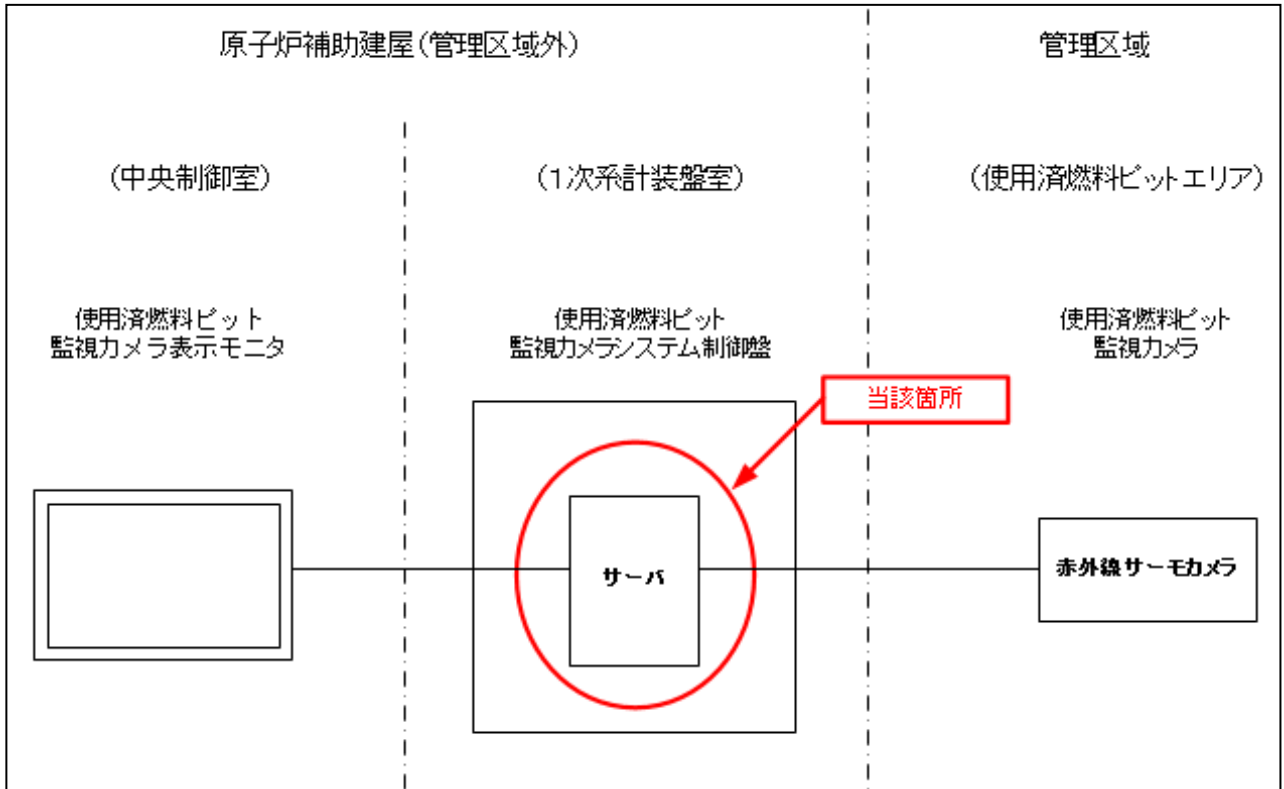
伊方発電所3号機 使用済燃料ピット監視カメラシステム 概略系統図

通常運転中の伊方発電所3号機の原子炉補助建屋内（管理区域外）において、使用済燃料ピット監視カメラの定期点検を実施中に、当該カメラが正常に動作しないことを係員が確認したため、3月18日11時22分、伊方発電所原子炉施設保安規定に定める運転上の制限^{※1}から逸脱しました。

現地確認したところ、使用済燃料ピット監視カメラシステム制御盤^{※2}のサーバに不具合が生じたものと考えられたため、当該サーバを予備品に交換し、監視カメラの画像表示状態、設備に異常がないことを確認したうえで、同日14時57分に運転上の制限の逸脱から復帰し、通常状態に復旧しました。

調査の結果、本事象は、サーバの一時的な高負荷時に、偶発的なモニター画面のフリーズが重畳し、サーバがバックアップデータの生成に失敗あるいは生成されたバックアップデータが破損したことにより、起動時にバックアップデータを正常に読み込めず、OSが自動修復を試みていたため再立ち上げに時間を要したものと推定しました。

- ・サーバの負荷を低減させるため、「ハードディスクの省電力設定」、「CPUの省電力設定」および「高速起動設定」の無効化を実施し、当該対策を実施したサーバについて、事象発生時に取り替えた予備品との交換を実施しました。
- ・類似設備である2台（当該サーバ除く）および、予備品に対しても同様の対策を実施しました。
- ・今後当社が購入するサーバについては、メーカーに対しサーバの負荷を低減させる対策を標準設定とすること、および設定した内容が購入時の成績書にて確認できることを要求することとしました。
