令和4年10月11日  
四国電力株式会社

## 伊方発電所における通報連絡事象（令和4年9月分）および 通報連絡事象に係る報告書の提出について

## 伊方発電所における通報連絡事象の報告書概要

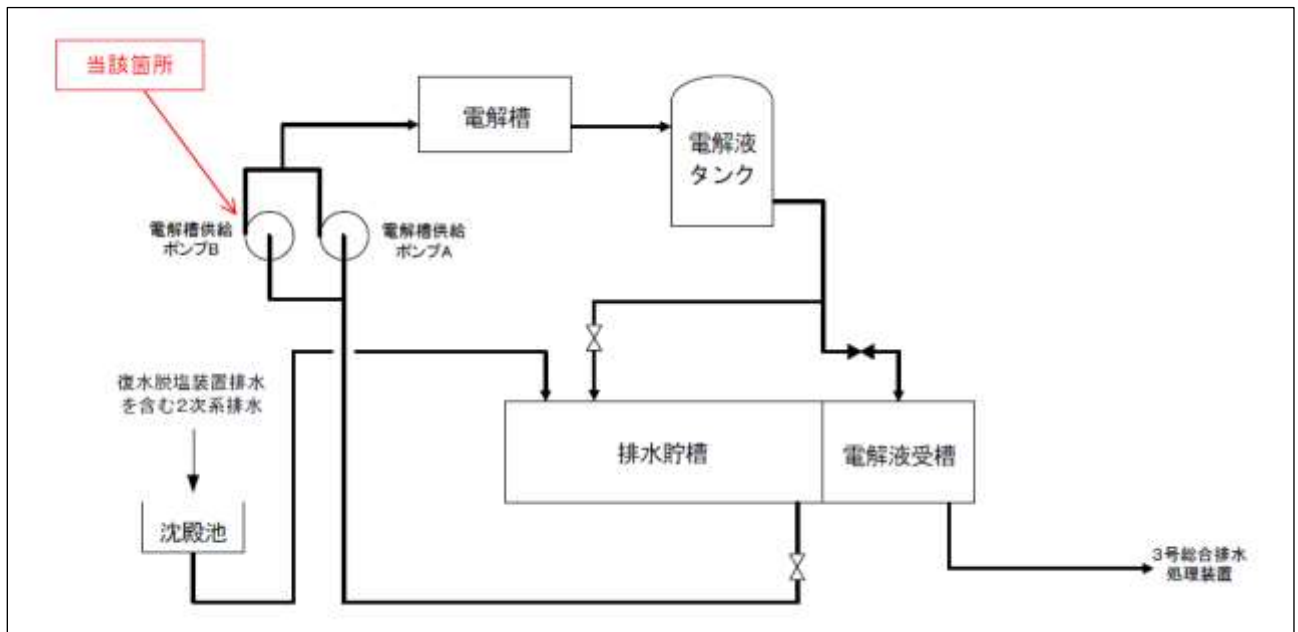
伊方発電所3号機 エタノールアミン排水処理装置系統概略図

伊方発電所3号機は通常運転中のところ、6月13日11時10分、エタノールアミン排水処理装置<sup>※1</sup>の電解槽供給ポンプBを点検中に、ポンプの構成部品が破損していることを保修員が確認しました。

- ・電解槽供給ポンプBのベアリング材質について、次亜塩素酸ソーダに対する耐食性が高いSiC（シリコンカーバイト）へ変更し、取り替えました。
- ・電解槽供給ポンプAについては、ポンプ自体を令和5年に取り替え（ポンプBと同型式に変更）を実施する計画であり、ベアリング材質についてはSiC（シリコンカーバイト）を採用することとします。

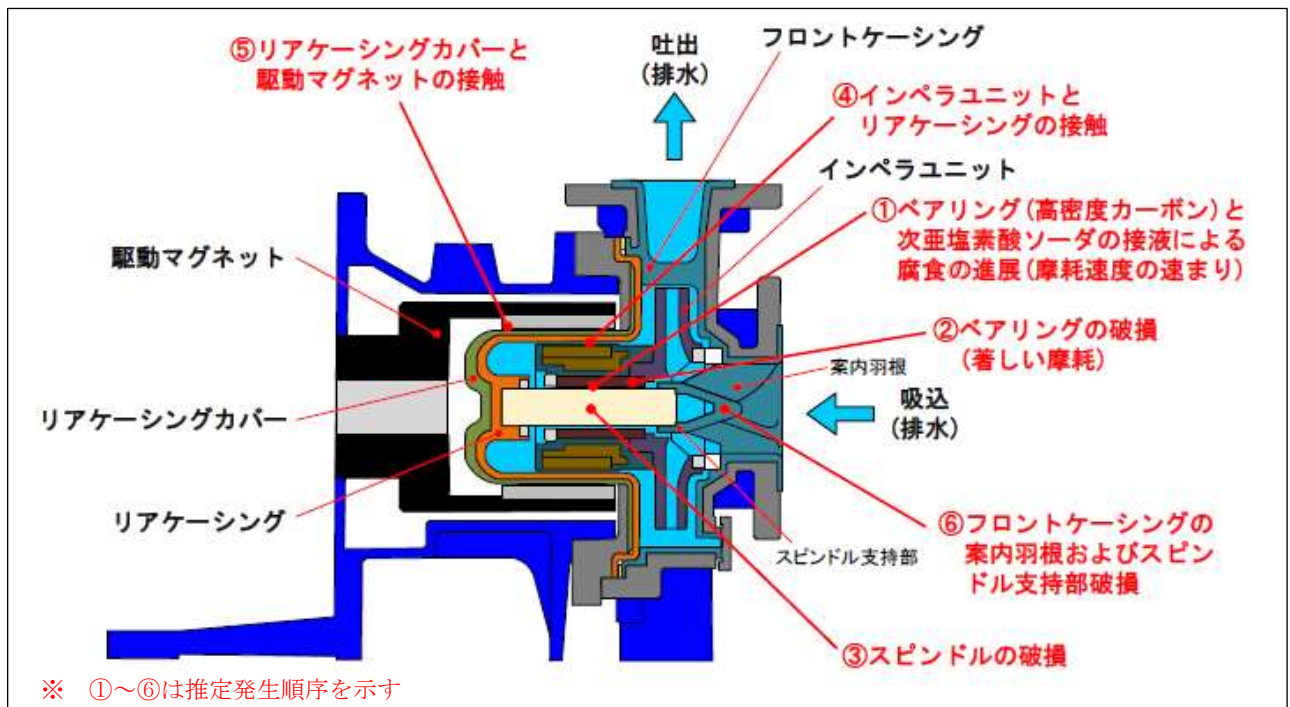
破損に至る想定メカニズム図 (電解槽供給ポンプBの断面 左側：モータ側)

調査の結果、エタノールアミンを含む排水を電解処理する際に発生し、系統内で循環される次亜塩素酸ソーダにより、ポンプのベアリング（材質：高密度カーボン）の腐食が進み、次亜塩素酸ソーダの循環が繰り返されることで摩耗速度が速まり、ベアリングが破損し、摺動部品である軸（スピンドル）に負荷がかかり折損、その状態で運転を継続したことによりその他構成部品の破損を引き起こしたと推定しました。

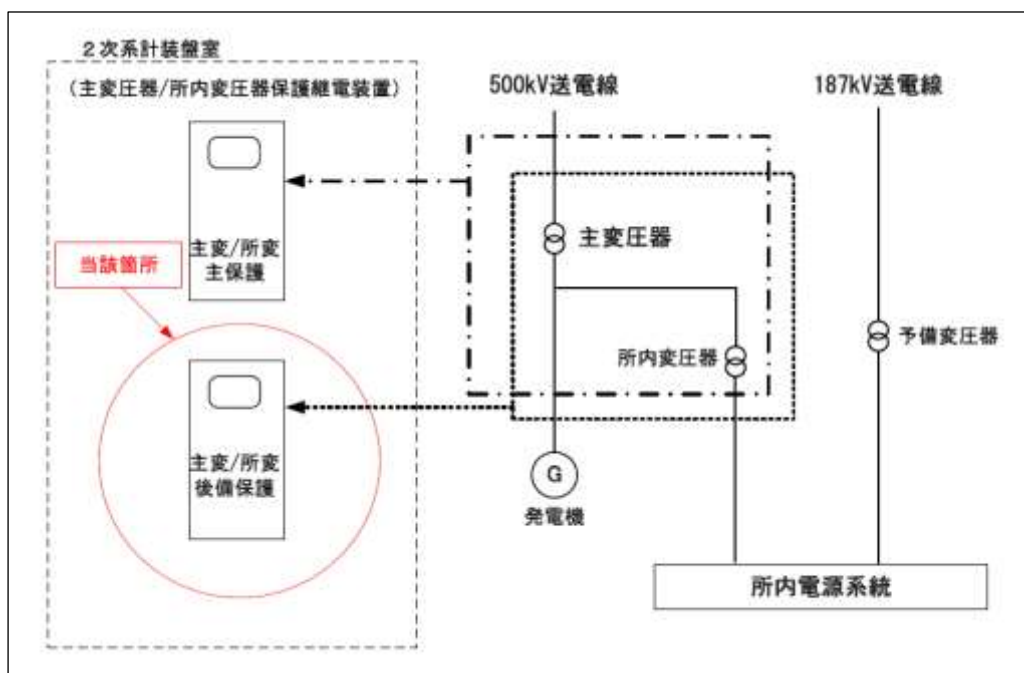
伊方発電所3号機 主変圧器／所内変圧器保護継電装置概略図

伊方発電所3号機は通常運転中のところ、6月27日2時15分に主変圧器／所内変圧器保護継電装置※の異常を示す信号が発信しました。現地を確認したところ、同日4時20分に主変圧器／所内変圧器保護継電装置（後備保護）（以下、「当該保護継電装置」）の異常を確認しました。

調査の結果、当該保護継電装置のカードに不具合があることを確認したことから、当該カードを新品に取り替え、当該保護継電装置の機能に異常がないことを確認し、7月1日14時54分、通常状態に復旧しました。

当該カードについて現地およびメーカーによる工場調査の結果、再現性はなく異常が認められなかったことから、本事象は一過性の要因により装置の異常を示す信号が発信したものと推定しました。

- ・不具合の発生した当該カードについては、予備品と取り替えを実施しました。
- ・異常時に適切かつ迅速に対応できるよう、今後同様の事象が発生した場合には、予備品との速やかな取り替えに努めます。

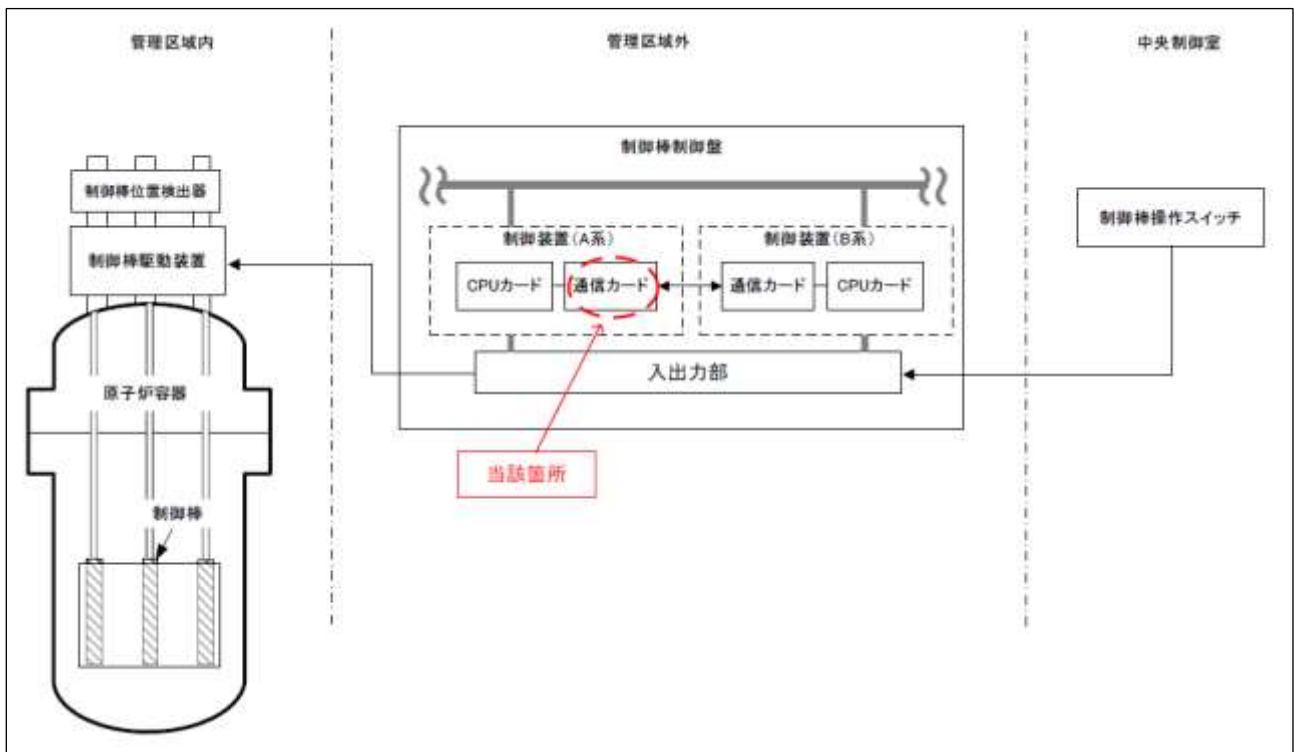
伊方発電所3号機 制御棒制御盤概略系統図

伊方発電所3号機は通常運転中のところ、7月2日11時15分に制御棒制御盤（以下、「当該制御盤」）の異常を示す信号が発信しました。保守員が現場を確認したところ、当該制御盤の制御装置A系、B系の系統間の通信異常により信号が発信したことを確認しました。

その後、当該制御盤の制御装置A系の通信用のカード（以下、「当該カード」）に不具合があることを確認したため、当該カードを予備品に取り替え、制御装置A系、B系の系統間の通信に異常がないことを確認し、7月2日17時10分に通常状態に復旧しました。

当該カードについて、メーカーによる工場調査の結果、再現性はなく異常が認められなかったことから、本事象は一過性の要因により当該制御盤の異常を示す信号が発信したものと推定しました。

- ・不具合が発生した当該カードについては、予備品との取り替えを実施しました。
- ・異常時に適切かつ迅速に対応できるよう、今後同様の事象が発生した場合には、予備品との速やかな取り替えに努めます。
