令和5年4月10日
四国電力株式会社

伊方発電所における通報連絡事象（令和5年3月分）および 通報連絡事象に係る報告書の提出について

伊方発電所における通報連絡事象の報告書概要

1. 伊方発電所3号機 1次冷却材中のよう素濃度の上昇について

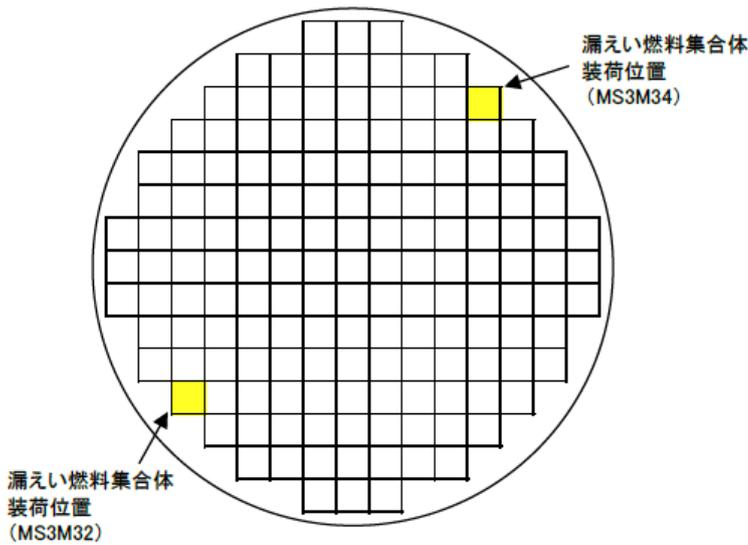
図1 漏えい燃料集合体の装荷位置図

本事象は、燃料集合体からのよう素131の漏えいによるものと考えられたことから、同日開始した第16回定期検査において、原子炉容器より燃料集合体を取り出し、全数（157体）について漏えい燃料を特定するための調査を実施した結果、燃料集合体2体に漏えいが認められました。

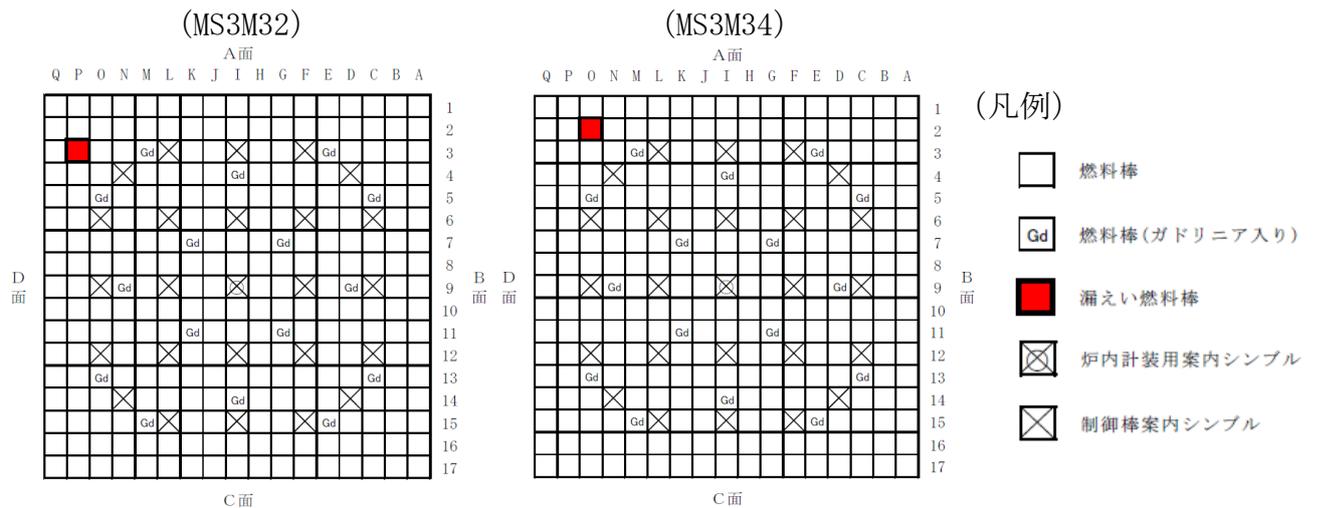
図3 漏えい燃料棒の位置

その後、当該燃料集合体2体について、全ての燃料棒を調査した結果、各燃料集合体において、それぞれ漏えい燃料棒1本を特定しました。

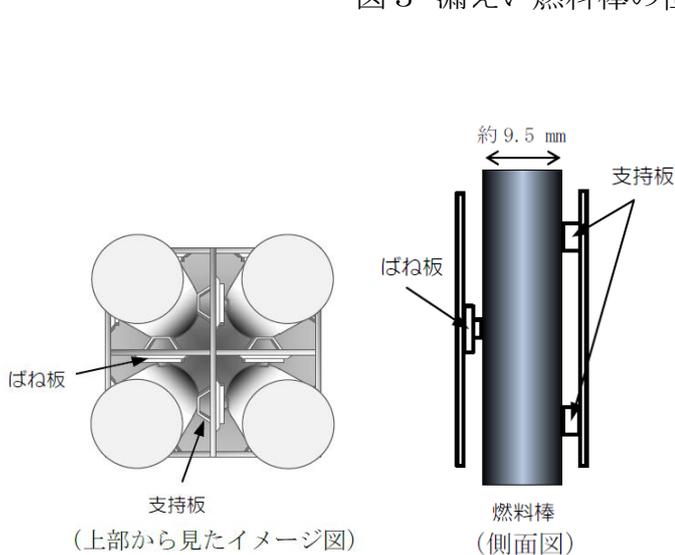
図4 燃料棒保持イメージ図

今回の漏えい燃料集合体2体は、従来から使用しているタイプ（従来A型燃料※）であり、原子炉内の燃料の長期使用による燃料棒保持部品（支持板、ばね板）の保持力低下、従来A型と構造等が異なる燃料との隣接などの条件が重なり、燃料棒と支持板およびばね板の接触が離れ、水流によって燃料棒が微小に振動し、保持部品と擦れ合うことにより、燃料被覆管が摩耗し、微小孔（ピンホール）が生じたものであると推定しました。

- ・現在当社が保有する再使用可能な従来A型燃料（40体）については、過去にも漏えいがあったこと、また、累計で3体の燃料で漏えいが発生したことを踏まえ、今後、使用しないこととします。
