令和 5 年 8 月 1 0 日  
四 国 電 力 株 式 会 社

## 伊方発電所における通報連絡事象（令和 5 年 7 月分）および 通報連絡事象に係る報告書の提出について

（別紙 1）伊方発電所における通報連絡事象の概要（令和 5 年 7 月分）

（別紙 2）伊方発電所における通報連絡事象の報告書概要

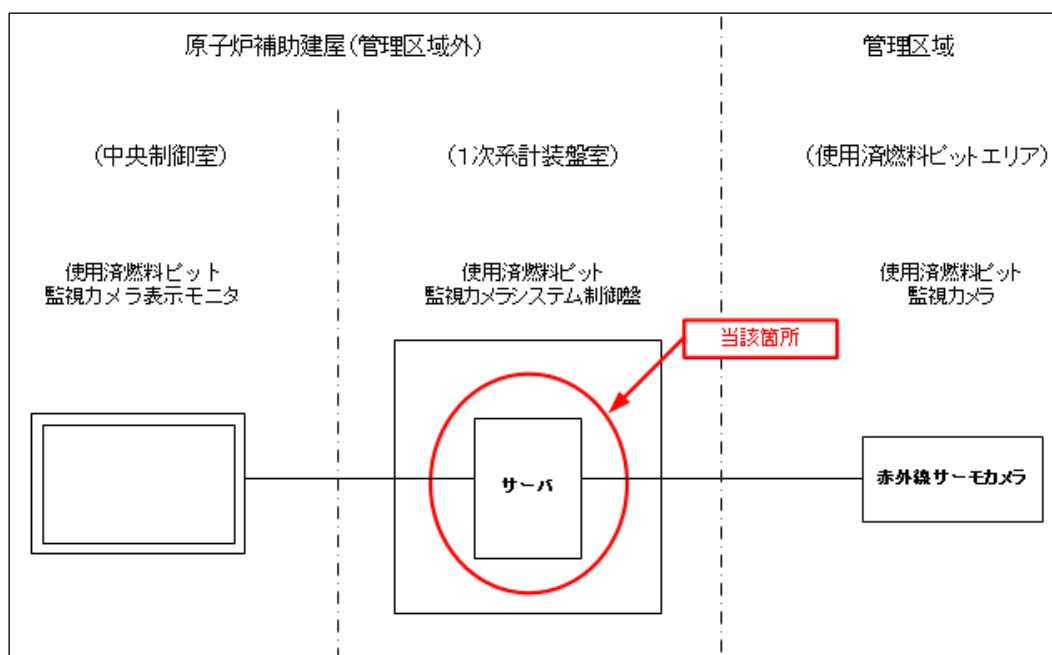
伊方発電所3号機 使用済燃料ピット監視カメラシステム 概略図

通常運転中の伊方発電所3号機の原子炉補助建屋内（管理区域外）において、7月26日7時48分に使用済燃料ピット監視カメラ※<sup>1</sup>が正常に動作しないことを確認しました。これにより、保安規定に定める運転上の制限※<sup>2</sup>を満足できなくなりました。

その後、保守員が当該カメラのサーバを再起動したところ、正常に動作しましたが、念のため不具合の要因と推定される当該サーバを予備品と取り替え、当該カメラが動作可能な状態であることを確認し、同日16時55分に運転上の制限の逸脱状態から復帰しました。

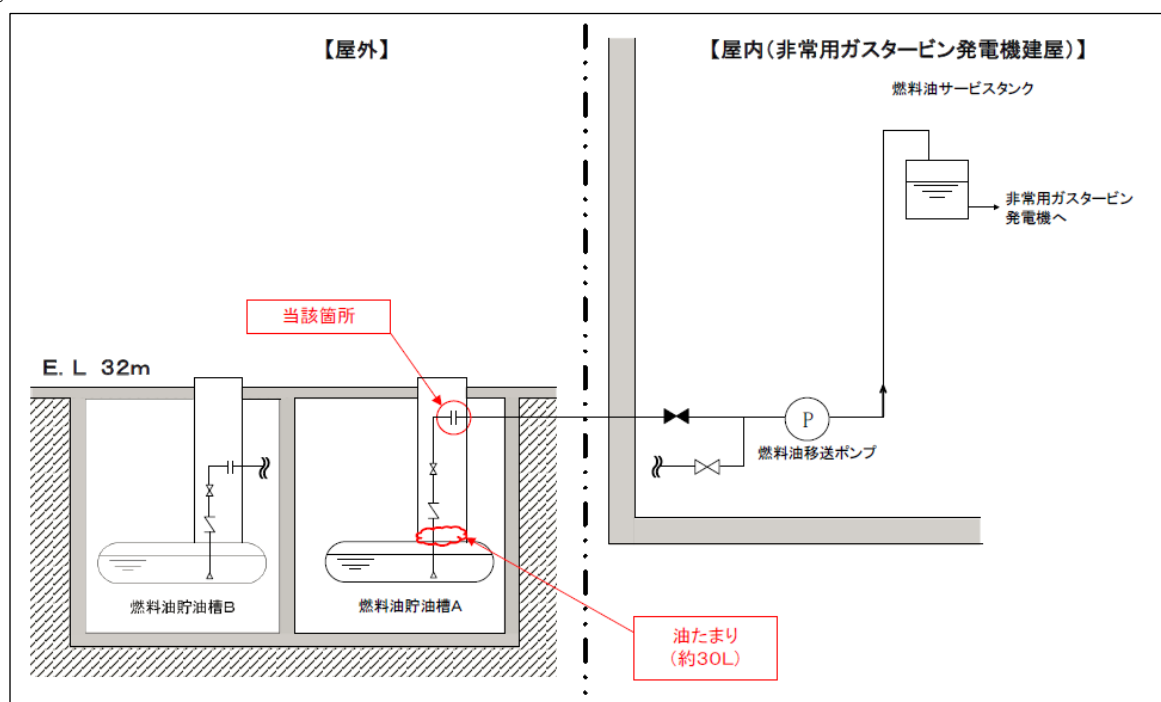
伊方発電所3号機 非常用ガスタービン発電機燃料油 概略系統図

通常運転中の伊方発電所3号機において、7月27日11時31分、非常用ガスタービン発電機の燃料油貯油槽A上部（管理区域外）に油たまりがあることを確認しました。

点検の結果、燃料油貯油槽A上部に設置している配管接続部（フランジ）からの漏えいであることを確認したため、当該フランジ部のガスケット（接続部密封用のシール材）を取り替えました。

漏れた油は、当該発電機の燃料油（約30リットル）であり、全量回収しました。
