令和5年11月10日
 四国電力株式会社

伊方発電所における通報連絡事象（令和5年10月分）および 通報連絡事象に係る報告書の提出について

伊方発電所における通報連絡事象の概要（令和5年10月分）

伊方発電所における通報連絡事象の報告書概要

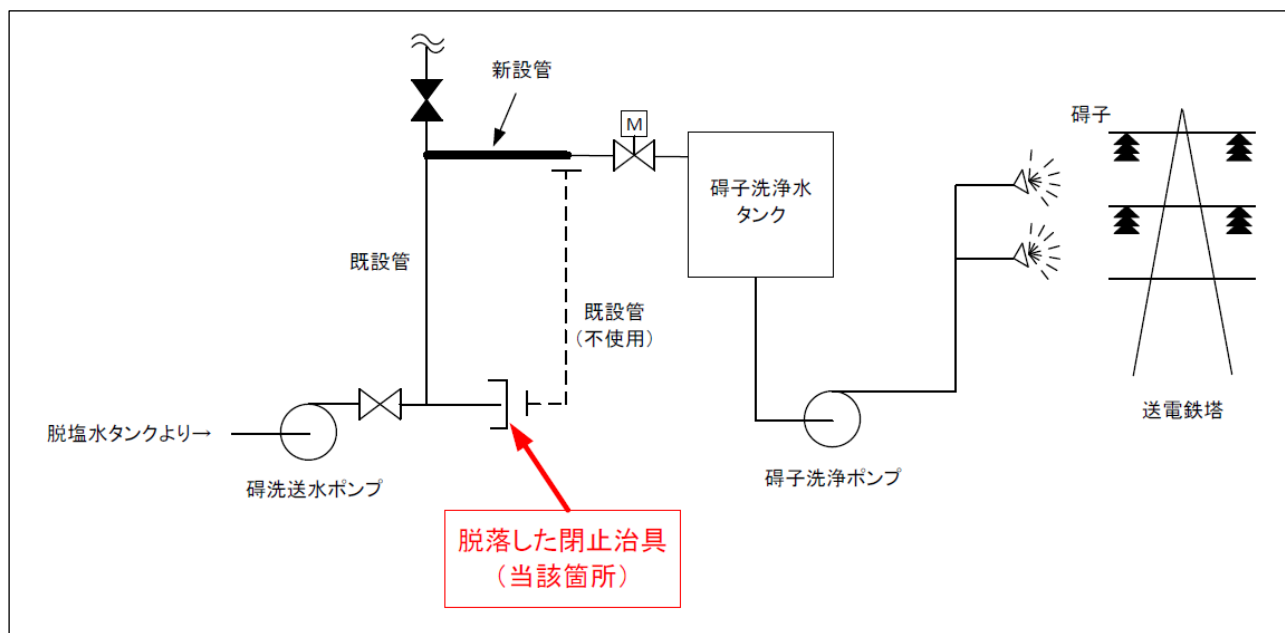
伊方発電所1、2号機 碓子洗浄設備 概略系統図

伊方発電所1、2号機の屋外（管理区域外）において、10月5日、碓子洗浄水タンクに送水する配管より水が漏れていることを保修員が確認しました。その後、碓子洗浄水タンクに送水するポンプ（碓洗送水ポンプ）を停止し、漏えいは停止しました。

調査の結果、碓子洗浄水タンクに送水する系統の配管工事において、配管端部に閉止治具を取り付け後、碓洗送水ポンプを起動したところ、閉止治具が脱落し、漏えいしたことを確認しました。

その後、閉止治具が脱落しない処置を行い、碓洗送水ポンプを起動した後、当該箇所に漏えいがないことを確認し、10月6日、通常状態に復旧しています。

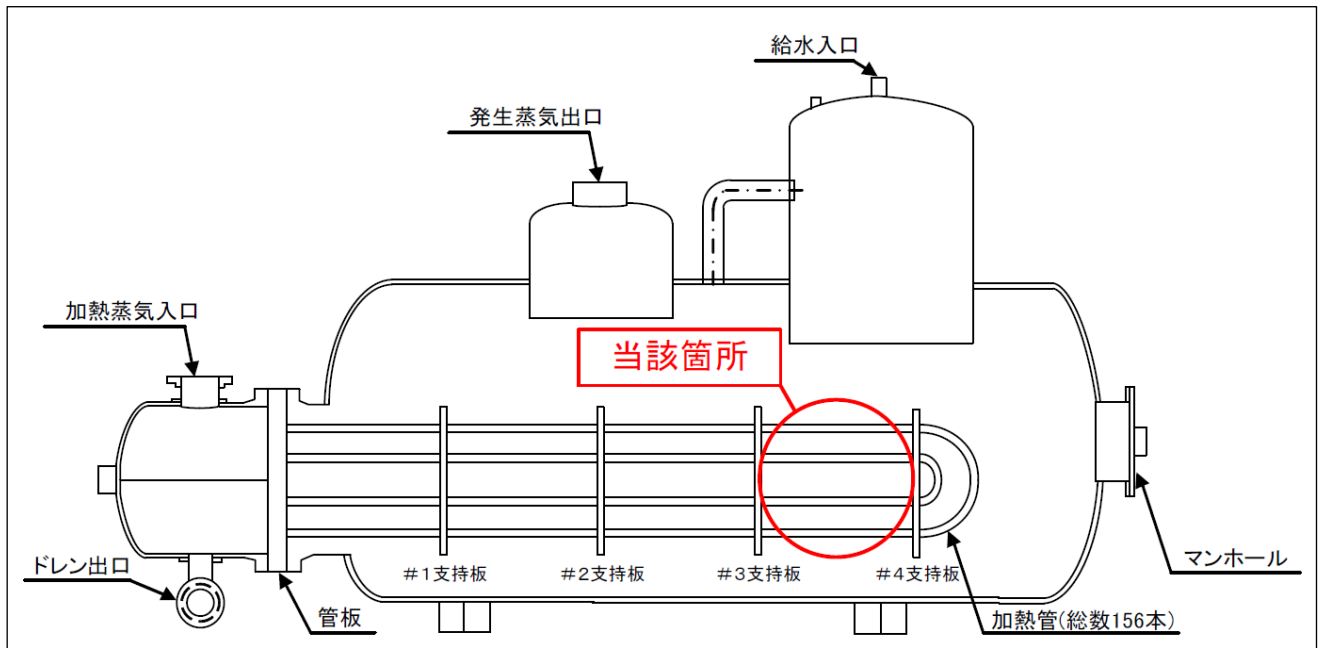
伊方発電所3号機 スチームコンバータの断面概略図

伊方発電所3号機は第16回定期検査中のところ、スチームコンバータ^{※1}（管理区域外）の加熱管の非破壊検査を実施した結果、5月1日14時35分、加熱管の広範囲に減肉を確認し、当該設備が必要な蒸気を生成する能力を有していないと判断しました。

調査の結果、スチームコンバータ内に供給された溶存酸素が含まれる水（純水）により、スチームコンバータ加熱管表面に酸素の影響による酸化物の皮膜が生成され、経年使用に伴い酸化物の皮膜の生成、剥離が繰り返されることにより、加熱管外面の減肉が徐々に進行し、基準以上の減肉に至ったものと推定しました。

なお、加熱管の減肉を検知できる渦電流探傷検査（以下ECT）^{※2}について第4回定期検査の後は実施しておらず、当該部分の減肉の進展を把握できておりませんでした。

- ・スチームコンバータ加熱管全数156本に基準以上の外面減肉を確認したことから、次回定期検査（令和6年度）にてスチームコンバータ加熱管の取り替えを実施します。
なお、加熱管取り替えまでの間、プラント補助設備で使用する補助蒸気については、引き続き補助ボイラにより供給することから、プラントの運転に問題はありません。
- ・加熱管の減肉状態を監視するため、加熱管のECT頻度を、過去の点検実績を踏まえ、4定検毎に実施する保全計画に見直しました。
なお、点検頻度は、本事象が経年使用により減肉が徐々に進展する事象であり、約5年間運転した後の第4回定期検査におけるECT結果では急激な減肉の進展がなかったことを踏まえ、4定検毎に設定しました。
- ・類似機器であるスチームコンバータドレン冷却器について、約30年間の運転で減肉は認められませんでした。今後は減肉状態を定期的に監視するために、8定検毎に計画している開放点検に合わせてECTを実施するよう保全計画を見直しました。

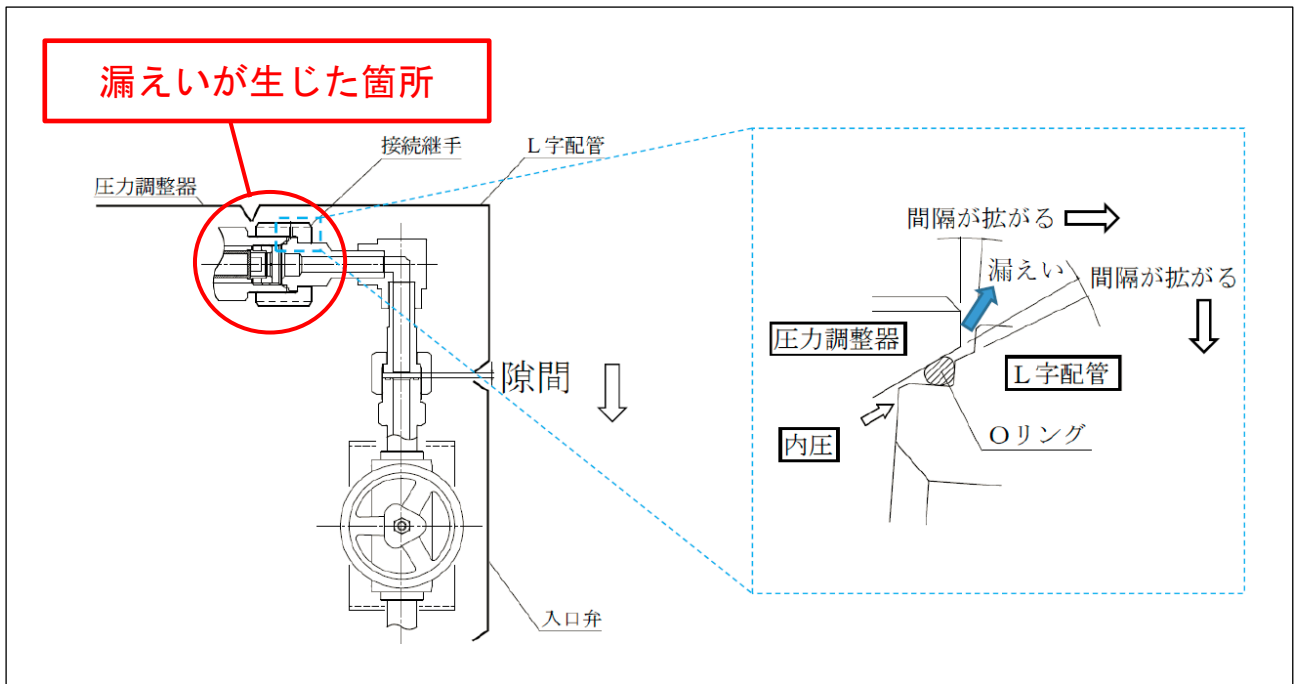
伊方発電所3号機 発電機室素ガス封入装置 配管の接続状態詳細図

点検の結果、第16回定期検査で取り替えた発電機用窒素ガス封入装置の接続継手のOリングが適正に装着されていないことを確認しました。

調査の結果、発電機用窒素ガス封入装置の組み立てにおいて、窒素ガス封入装置の入口弁が適正な位置よりも若干下方向に固定されていたことにより、仮締め段階で入口弁とL字配管との間に隙間ができ、その隙間に気づかず組み立て作業を継続したことで、L字配管と圧力調整器の接続継手部にズレが生じ、その状態で最終締め付けを行っていたことを確認しました。

これらの確認を踏まえた原因調査の結果、L字配管と圧力調整器の接続継手部の締め付けが不足するとともに、組み立て作業において、当該接続継手部に生じた間隔が拡がり、Oリングとの接触が不均等になったことで内圧を受けたOリングの一部が押し出され、窒素ガスを密封することができなくなり、漏えいに至ったものと推定しました。

- ・入口弁の固定位置を調整し、圧力調整器－L字配管－入口弁のズレを解消するとともに、Oリングを新品に取り替えました。
- ・入口弁は、現状は固定金具にて固定としていますが、ボルトによる固定とすることで、より強固に固定できることから、次回定期検査時に現在の位置でボルト固定できるよう、固定板のボルト穴の位置を調整します。
- ・今後、メーカーが同様な装置を製作する際は、組み立て時に位置調整が可能な設計とすること、また接続継手を締めつける前に、接続継手部に隙間がないことを確認することを標準発注仕様書に反映します。また、製作時において接続継手部に隙間がないことを確認するようメーカーへ要請しました。
- ・発電所での圧力調整器点検時などに接続継手の分解・組立を行う際は、接続継手の締め付け前に接続継手部に隙間がないこと、および締め付け状態を確認する手順を標準作業要領書に記載します。

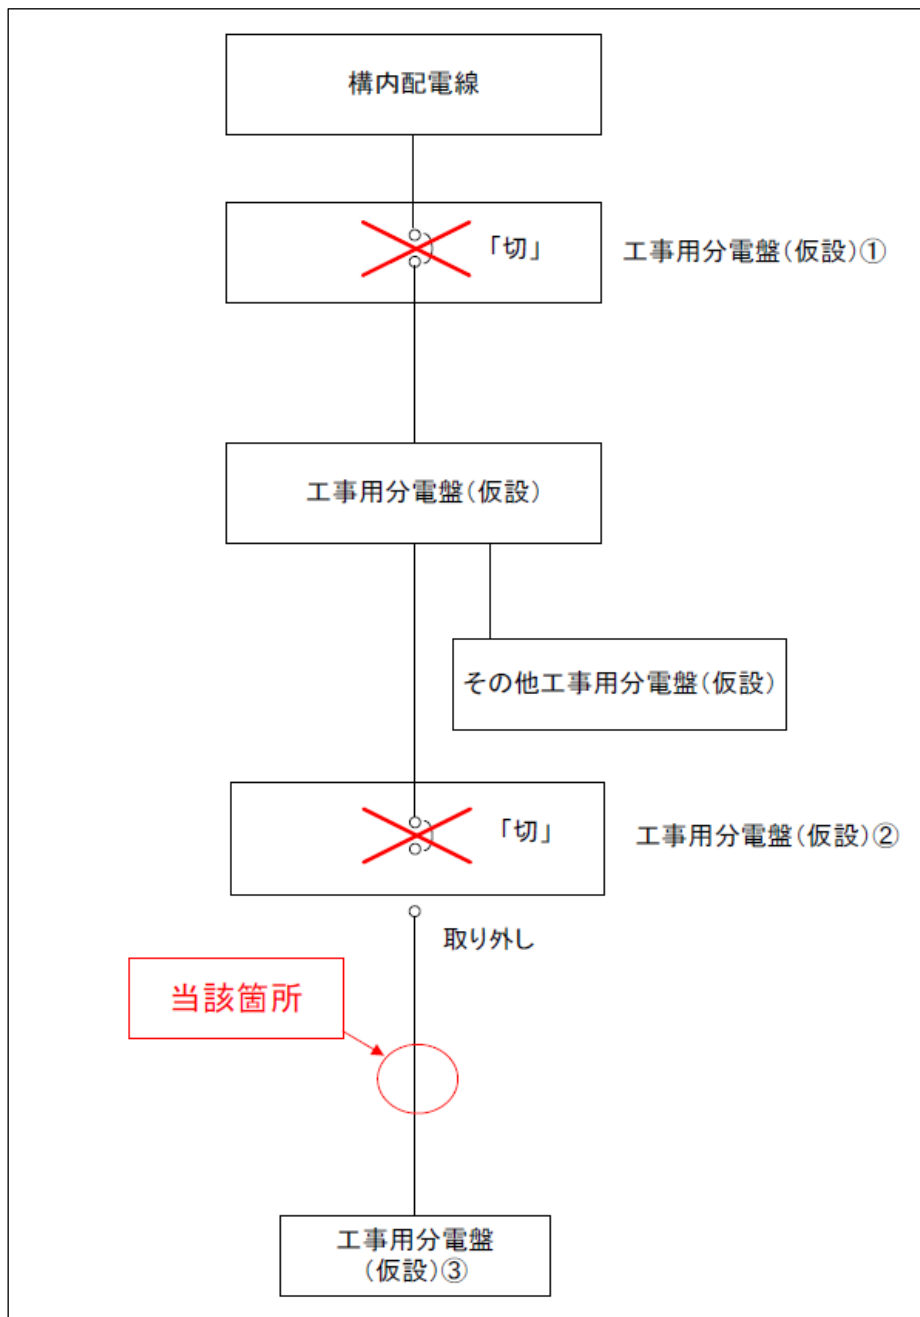
工事用電源 概略系統図

通常運転中の伊方発電所3号機の使用済燃料乾式貯蔵施設設置工事場所（管理区域外）において、7月2日19時25分、運転員が工事に使用する仮設電源ケーブルの損傷を確認しました。

このため、損傷した仮設電源ケーブルを接続している工事用分電盤^{※1}②から取り外し、更に上流にある工事用分電盤①内の電源ブレーカのスイッチを「切」としました。

- ・工事用分電盤②と工事用分電盤③の間に敷設されていた仮設電源ケーブルを新しいケーブルに取り替えました。
- ・工事用仮設足場に敷設する仮設電源ケーブルは、型枠材等で損傷を与えない位置に敷設することを徹底するよう作業要領書に反映し、工事関係者に対し周知しました。
- ・屋外で風雨等に曝される場所で使用する仮設電源ケーブルは、ケーブル内部へ水の侵入を伴う外傷が無いか外観点検（月1回）を実施することを作業要領書に反映し、工事関係者に周知しました。
- ・工事用分電盤の大元の電源ブレーカは、作業終了時に電源スイッチを切ることを徹底するよう作業要領書に反映し、工事関係者に周知しました。
- ・これらの周知内容については、その他の工事に反映できるよう、作業要領書の作成・確認の際においても同様の対策がとれるよう、社内規定に記載しました。

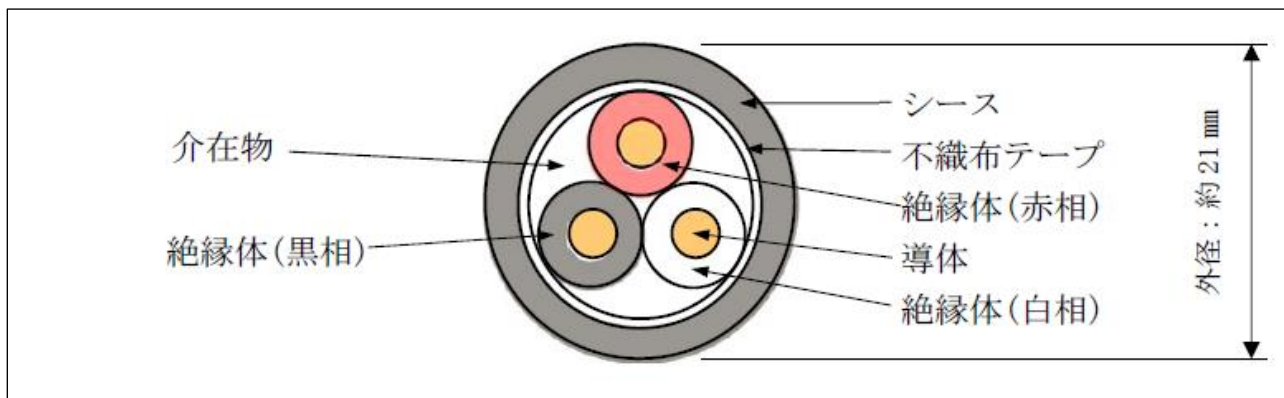
今回損傷のあった電源ケーブルの断面図

ケーブル敷設状況から、足場上への型枠材の仮置き時に当該仮設電源ケーブルと型枠材が接触し、当該仮設電源ケーブルのシース^{※2}に外傷が生じました。その後、外傷部分から幾度も雨水が侵入したことで、絶縁抵抗が低下し、工事用分電盤①の電源ブレーカの電源スイッチを作業終了時に「切」としていなかったため、繰り返す小さな漏れ電流による熱の発生から、さらに絶縁体の劣化が進みました。そして最終的に、事象発生の前日の降雨で導体間が導通したことから、短絡^{※3}損傷に至ったものと推定しました。

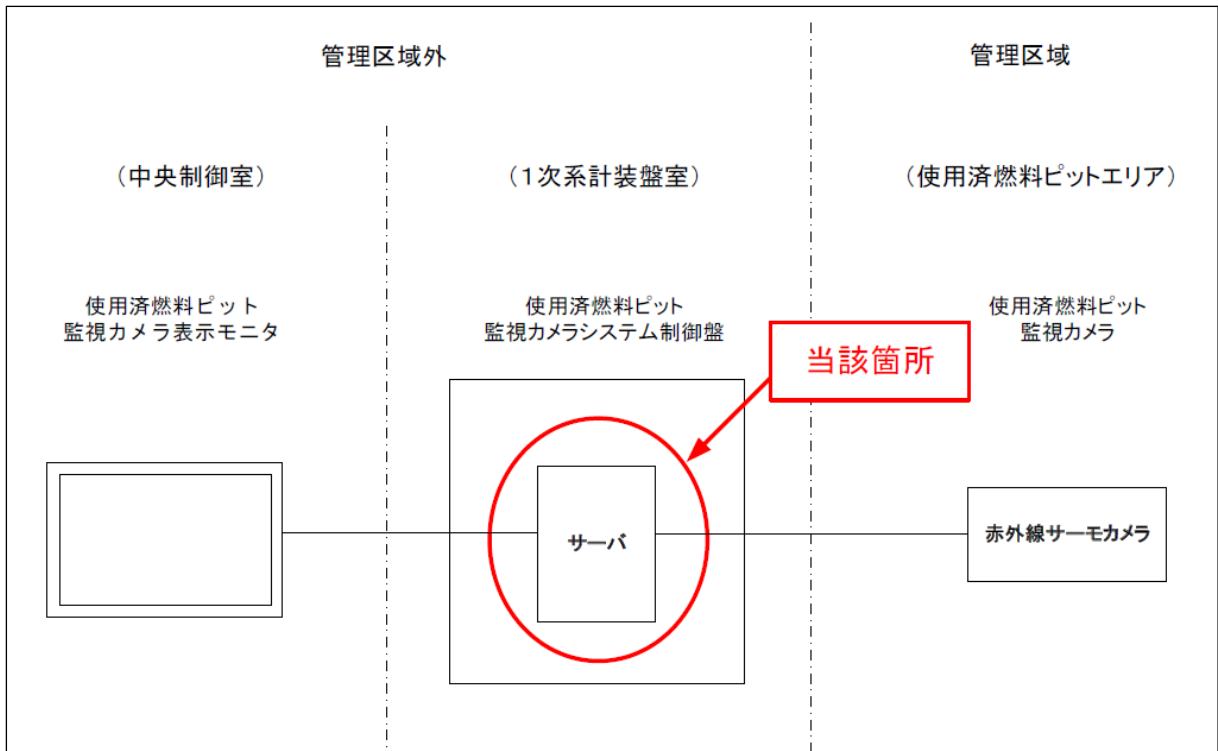
伊方発電所3号機 使用済燃料ピット監視カメラシステム 概略図

通常運転中の伊方発電所3号機において、3号使用済燃料ピット監視カメラ^{※1}が正常に動作しないことを運転員が確認したため、7月26日7時48分、保安規定に定める運転上の制限^{※2}から逸脱しました。

調査の結果、本事象は、使用済燃料ピット監視カメラのサーバのハードディスクが個体差および経年使用によって不調となり、OSが不動作となったことにより、使用済燃料ピット監視カメラ表示モニタの画面表示が真っ暗になる等、正常に動作しなかったものと推定しました。

- ・当該サーバについては、予備品との取り替えを実施しました。
- ・ハードディスクの不調を早期に発見するため、定期点検（月例点検）において、ログを確認する手順を作業要領書に追加しました。また、当該サーバと同様に、重大事故時等に使用される設備で、通常は待機状態となっているサーバについても、同様にログを確認する手順を作業要領書に追加しました。
- ・当該サーバについては、メーカーによるハードディスクの取り替え後に予備品として保管します。
